Positivbeispiele zum Flächenrecycling bei Altlasten

Ehem. Imprägnierwerk der Fa. Gagstätter in Senden

Autor: R & H Umwelt GmbH,
Claudia Guggenberger

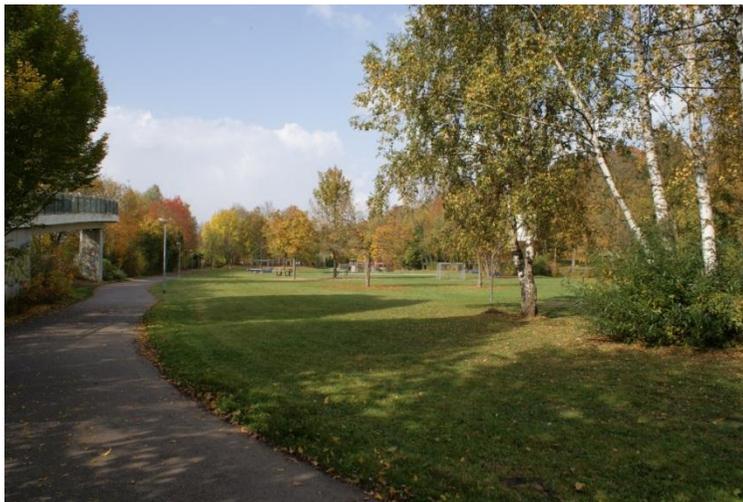
*Der Stadtpark Senden vor der Sanierung im Bereich der heutigen
Skateranlage*

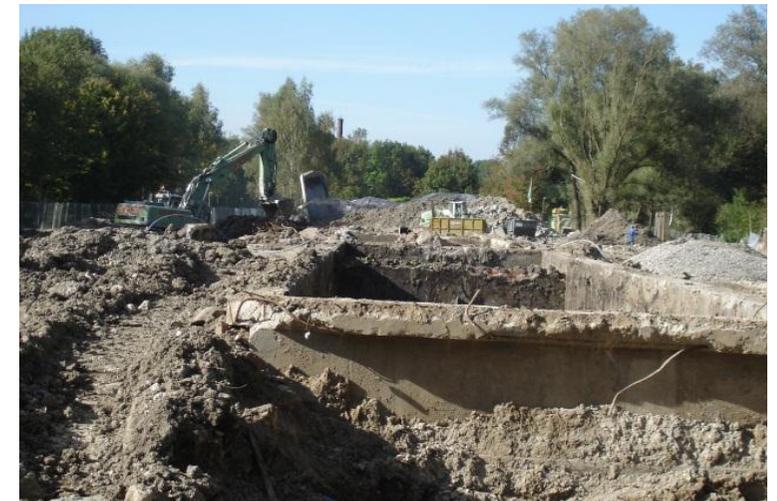
Freigelegtes Imprägnierbecken

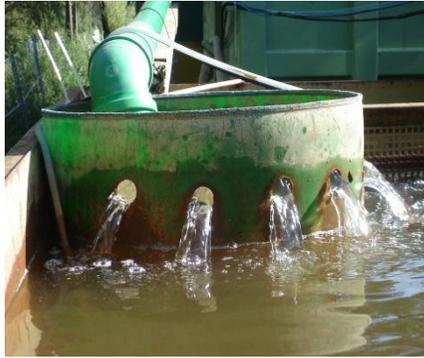
Bauwasserhaltung
