Erfahrungen mit Rapsöl als Brennstoff bei der Gebäudeheizung des LfU - Empfehlungen für Planer und Betreiber -

1 Energiekonzept des LfU-Neubaus

2 Beschreibung der Rapsölfeuerungsanlage im LfU

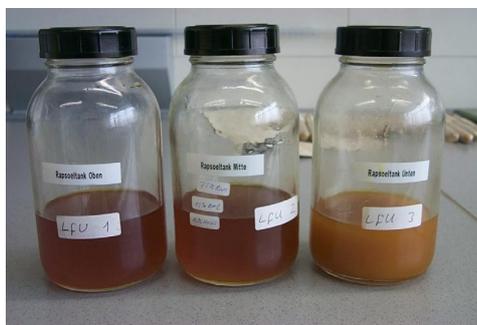
Es wurden 3 Proben aus dem Brennstofftank in unterschiedlichen Tiefen (oben, mitte, unten) gezogen. Bereits der optische Vergleich zeigte eine deutliche Schichtung (Abb. 5).

Abb. 5: Brennstoffproben des Gemisches aus Rapsöl, RME und Heizöl gezogen aus einer oberen, mittleren und unteren Schicht im Brennstofftank

Die ermittelten Wassergehalte in den unterschiedlichen Schichten deuteten auf eine Gradientenverteilung des Wassers hin, wobei die höheren Mengen Wasser im unteren Bereich des Tanks anzutreffen waren. Der Grund hierfür könnte sein, dass Rapsöl wesentlich besser mit Heizöl und RME mischbar ist („Gleiches löst sich in Gleichem“) und als Folge davon das Wasser „abgeschieden“ wurde. Das Wasser sammelte sich daraufhin wegen seiner höheren Dichte (1 g/cm³ im Vergleich zu 0.92 g/cm³ bei Rapsöl) am Boden des Tanks.

Auch die Gesamtverschmutzung nahm von oben nach unten deutlich zu (von 44 auf 158 mg/kg). Auch hier lag offensichtlich ein Gradient vor. Inwieweit der hierzu parallel steigende Wassergehalt mit der steigenden Gesamtverschmutzung korreliert, konnte nicht festgestellt werden. Ein Zusammenhang kann jedoch vermutet werden.

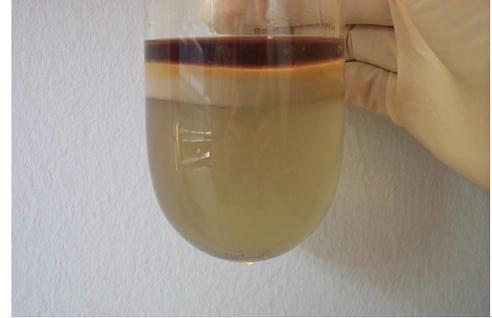
Abb. 6: Zentrifugierte Probe des Bodensatzes aus dem Brennstofftank

Phosphor fand sich im abzentrifugierten Schwebstoff (251 mg/kg) und in der wässrigen Phase (313 mg/kg). Dieses Ergebnis könnte darauf zurückführbar sein, dass wasserlösliche Phosphorverbindungen vorhanden sind, die teilweise auch ausfallen und somit im Schwebstoff enthalten sind.

Bei dem Niederschlag dürfte es sich entweder um Phospholipide aus dem Rapsöl oder um ausgefallene Paraffine aus dem Heizöl handeln, die aufgrund unterschiedlicher Polaritäten und Mischungslücken der Brennstoffe (Heizöl EL, RME, Rapsöl) auftrafen.

Die Mehrzahl der in der Probe bestimmten Metalle fanden sich in höheren Konzentrationen hauptsächlich in der wässrigen und in der Schwebstoffphase. Dies legt die Vermutungen nahe, zumal es sich um „typische“ Legierungselemente handelt, dass die Metalle von der Tankinnenwandung mobilisiert wurden. So könnten durch Arbeiten im/am Tank während der Installation (z.B. Schweiß- oder Schneidarbeiten) Partikel auf den Boden des Tanks gelangt sein, die allmählich durch das am Boden befindliche saure Wasser aufgelöst wurden.

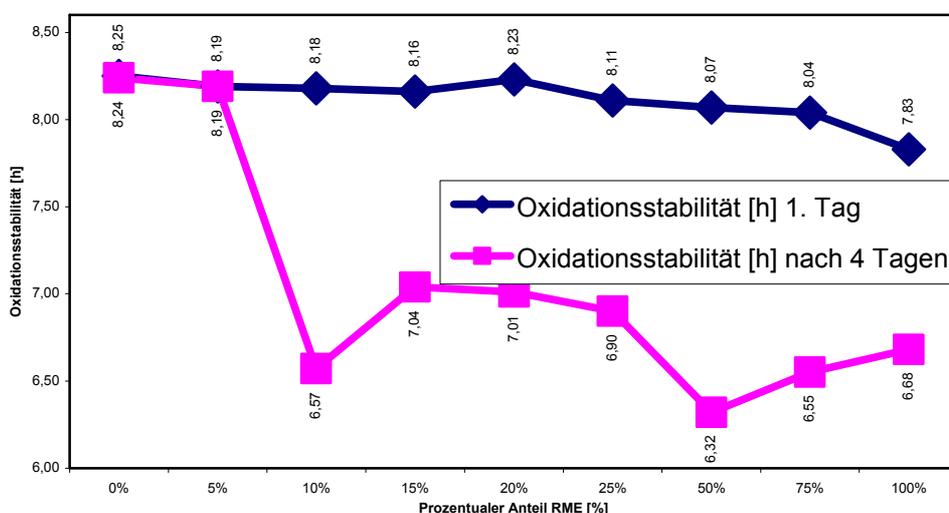
Bei einer Zugabe von 10 % RME sank aber die nach vier Tagen gemessene Oxidationsstabilität deutlich um etwa 20 % auf 6.57 h ab. Dieser Wert blieb dann (bis zu 100 % RME) in etwa konstant.

Dieses Ergebnis könnte auf eine mangelhafte Lagerstabilität von Rapsöl/RME-Gemischen deuten und sollte vertiefend mit weiteren Laboranalysen betrachtet werden.

**Abb. 8:** Oxidationsstabilität der Mischungen nach einem und nach vier Tagen in Abhängigkeit von dem RME-Anteil in der Rapsöl/RME-Brennstoffmischung

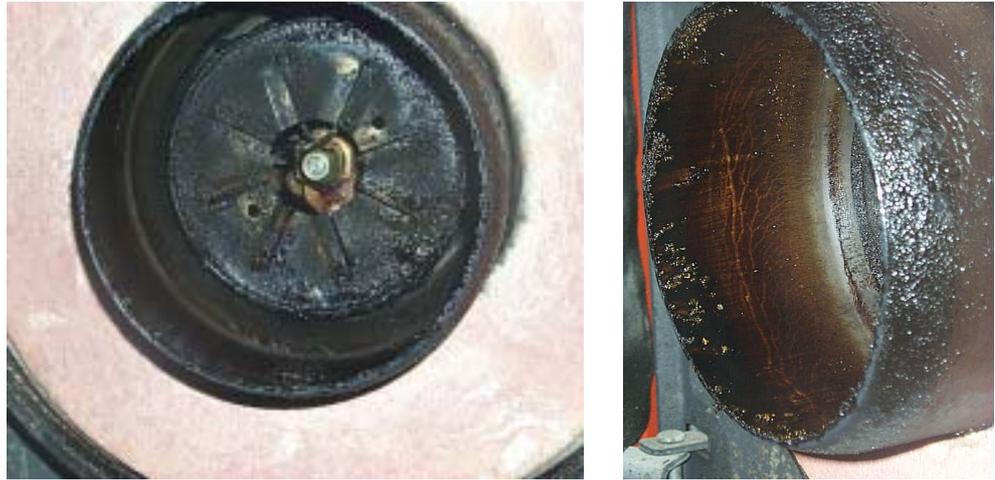
So wurde am 22.10.01 der Anlagenbetrieb kurzzeitig unterbrochen, um die Düse bzw. den Brennraum zu kontrollieren. Die Düse war nicht belegt. Im Brennraum, am Flammrohr und an der Stauscheibe waren aber teils schmierige, lackartige bzw. gummiartige Ablagerungen festzustellen (Abb. 14).

Abb. 14: Brennerstauscheibe und Flammrohr mit Rapsölrückständen

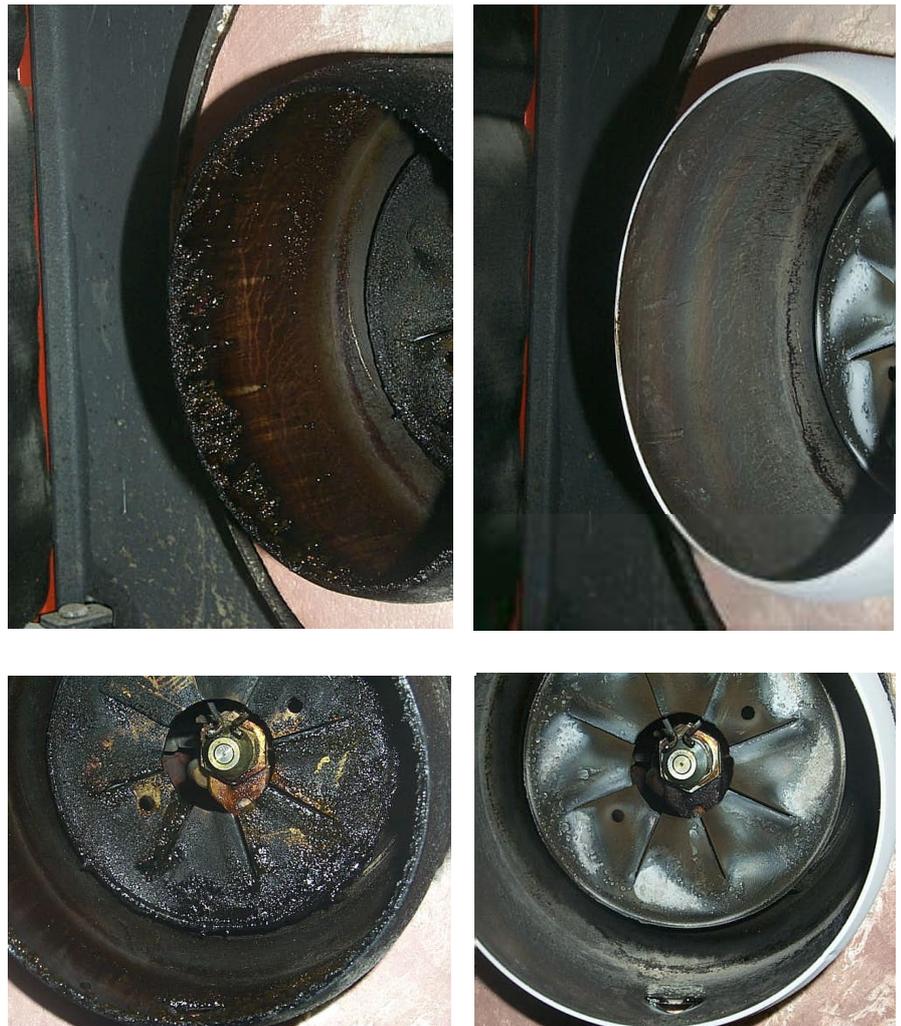
Mit den beschriebenen Verbesserungen an der Vorwärmung und der Taktungshäufigkeit konnte das gewünschte Ziel eines störungsfreien Betriebs bereits erreicht werden. Die noch zu Versuchsbeginn beobachteten starken Verschmutzungen des Flammrohrs und der Brennerstauscheibe traten nicht mehr auf (Abb. 16).

Abb. 16: Flammrohr mit Stauscheibe bei der Rapsölverfeuerung (linke Bilder kurz nach Versuchsbeginn; rechte Bilder nach den durchgeführten Verbesserungen bei Versuchsende)

Der Vergleich der beiden Fotos zeigt die deutliche Abnahme der Verschmutzungen. Bei den linken Aufnahmen (am 6.11.01) waren seit der vorangegangenen Reinigung in rd. 50 Betriebsstunden 3.600 Liter Rapsöl verfeuert worden. Bei den rechten Aufnahmen am Versuchsende waren dagegen in 247 Betriebsstunden, also in der 5-fachen Zeit, 25.433 Liter Rapsöl ohne die bisherigen Verschmutzungen verfeuert worden.

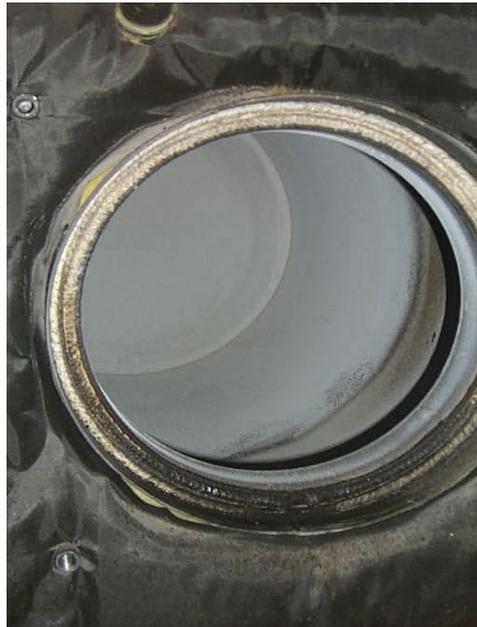
In den rechten Aufnahmen sind weiße puderzuckerartige Beläge erkennbar, die auch an den Kesselwänden (Abb. 17) festzustellen waren.

Abb. 17: Rapsölkessel mit weißem Belag
