Positivbeispiele zum Flächenrecycling bei Altlasten

Ehem. Eisengießerei Fickert & Winterling in Marktredwitz

Autor: Harald Fleck, Stadt Marktredwitz

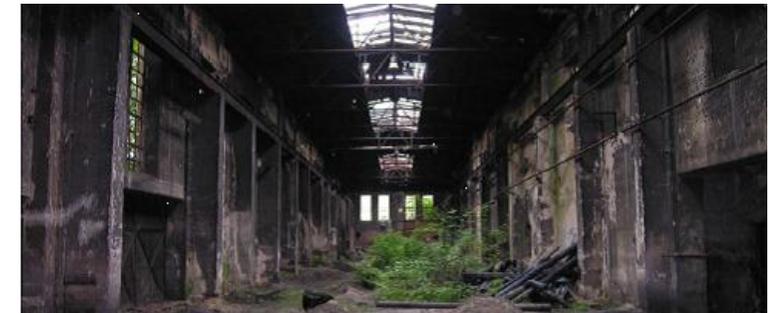
Ehemalige Gießereihalle

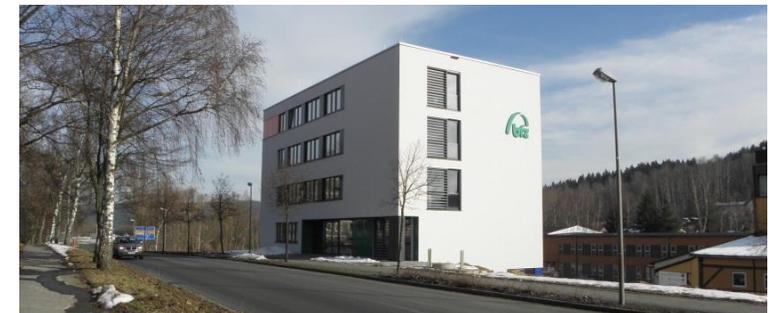
Neubau einer Altenpflegeschule des Bfz

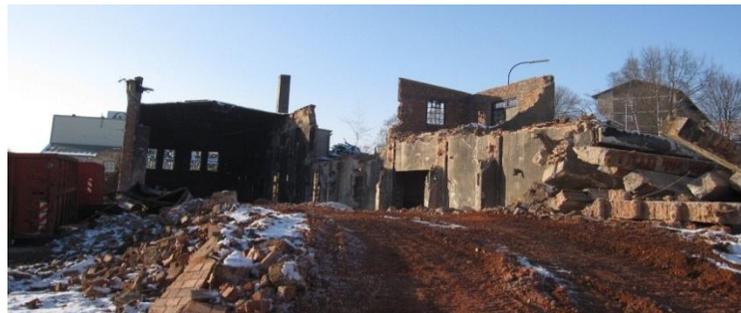
Abriss der alten Gießerei

Bei der vor Ort durchgeführten Bauschuttzubereitung wurden 4.400 m³ Bauschutt getrennt und gebrochen. Aus dem Gebäudeabbruch wurden rund 1.900 Tonnen Material vom Gelände abgefahren. Zusätzliches Material wurde in 39 Baggerschürfen während einer ergänzenden Bodenuntersuchung zusammengetragen. Insgesamt betrug die Abfuhr- und Entsorgungsmenge etwa 6.300 Tonnen (inklusive Baumstümpfe, hausmüllartige Ablagerungen, Schlacken).

Hausmüllartige Ablagerungen wurden ordnungsgemäß entsorgt. Die Sanierung der Gießereischlacke auf dem oberen Betriebsniveau erfolgte durch Aushub und Entsorgung bzw. Umlagerung. Ein Abtrag der Schlacke auf dem unteren Betriebsniveau und ein Aushub der Gießereisande war nicht mehr erforderlich.

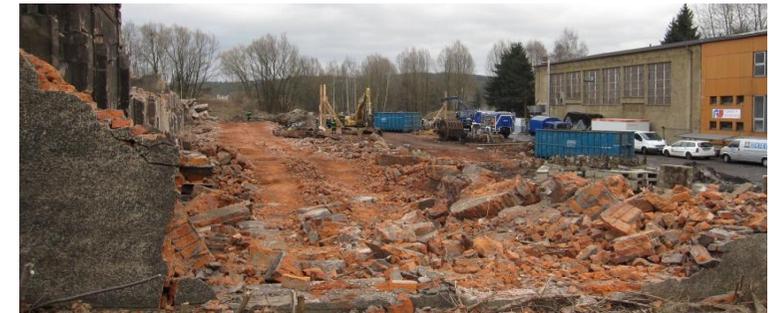
Rückgebaute Fabrikationshalle Anfang 2011
