## Positivbeispiele zum Flächenrecycling bei Altlasten

### Ehemalige Hausmülldeponie Frasdorf

Autor: Dr. M. Höckenreiner,  
GAB mbH

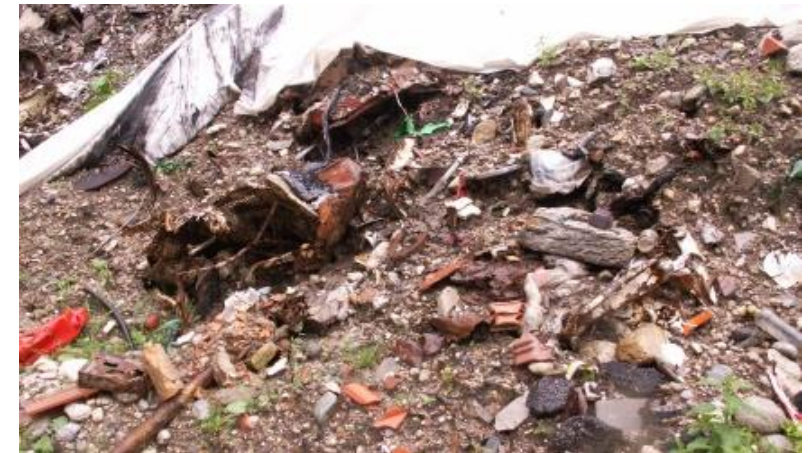
Bei den Untersuchungen wurden diverse Hilfs- und Prüfwertüberschreitungen bzgl. der Parameter Mineralölkohlenwasserstoffe (MKW), Polycyclische Aromatische Kohlenwasserstoffe (PAK), Arsen, verschiedene Schwermetalle und des Phenolindex gemessen.

Detailansicht des Deponats

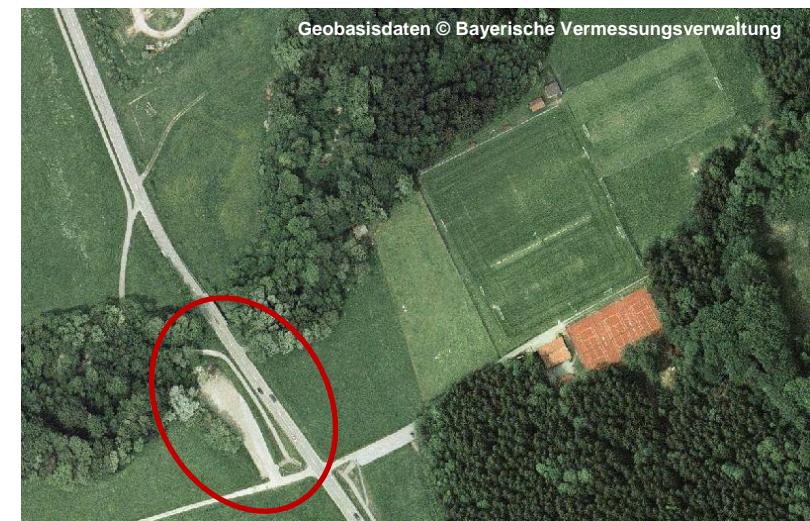
Die Deponie grenzt an einer Seite an einen Bach („Ebnater Aache“). Die Bachsohle verläuft ca. 2 m unterhalb der Deponiesohle. Dadurch war bei Hochwasser die Gefahr der Schadstoffverfrachtung in das Oberflächengewässer gegeben. Es bestand keine wirksame Oberflächenabdichtung der Deponie, so dass Niederschlagswasser den Deponiekörper durchsickern konnte. Zudem war die Deponiegasproduktion noch nicht abgeschlossen.

Ursprüngliche Deponieabdeckung, Aufnahme 2006

Die Altlast wurde mit einer Asphaltdecke versiegelt. In Böschungsbereichen erfolgte die Versiegelung mittels Bentonit. Um das zulässige Gefälle nicht zu überschreiten, wurde in einem Teilbereich eine sogenannte Gabionenwand errichtet. Die Passiventgasung des Deponiekörpers wird durch den Einbau eines Biofilters gewährleistet.

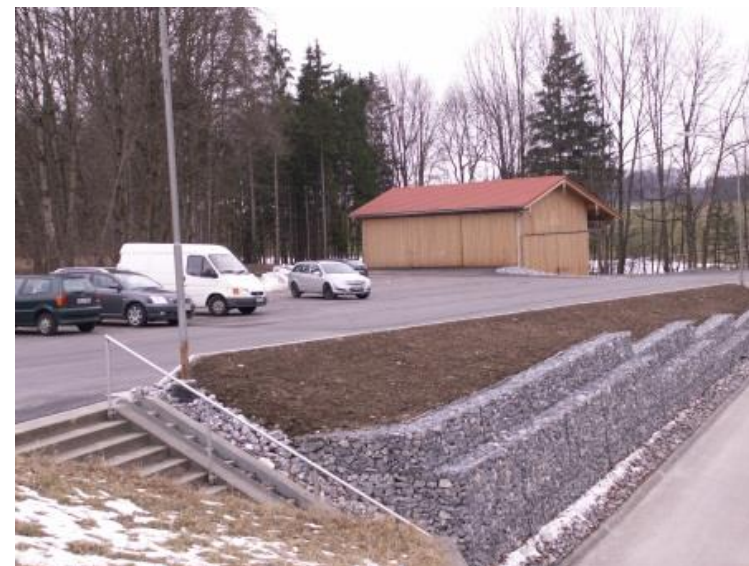
Neu errichtete Salzhalle und neuer Parkplatz für den Sportplatz

Auf der Fläche wurde eine Salzlagerhalle errichtet. Außerdem dient ein Teil der Fläche als Parkplatz des nahegelegenen Sportplatzes.

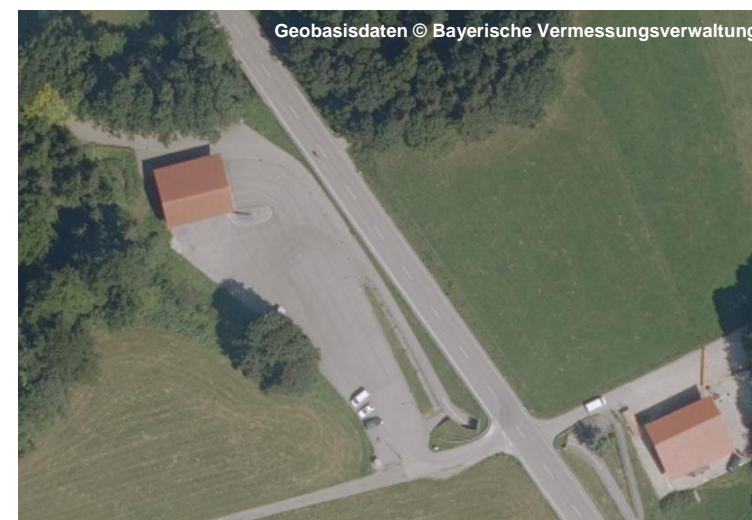
Neue Deponieabdeckung mit Salzhalle (links oben), Aufnahme 2015
