## Positivbeispiele zum Flächenrecycling bei Altlasten

### Ehem. Bleikristallglashütte Frankonia in Warmensteinach

Autoren: Dr. G. Pedall und  
S. Neumann, Dr. G. Pedall Ing.-  
Büro GmbH

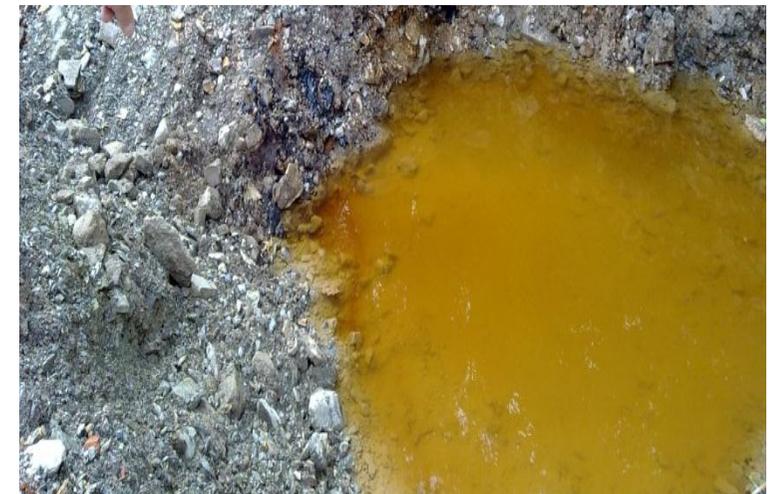
Bei der anschließenden ersten Sanierungsphase wurden bei einem Aushub von 12.800 Tonnen Boden insgesamt 36 Tonnen Blei und eine halbe Tonne Arsen, vorwiegend aus Glasbruch und Schleif- bzw. Neutralisationsabfällen, rückgewonnen. Weiter wurden sechs Tonnen MKW und knapp 100 Kilogramm PAK aus Abfällen der Generatorgaserzeugung ausgelesen. Wegen des Auftretens erhöhter Belastungen im Baugrubenwasser war zeitweise eine Wasserreinigung zu betreiben.

Baugrubenwasser

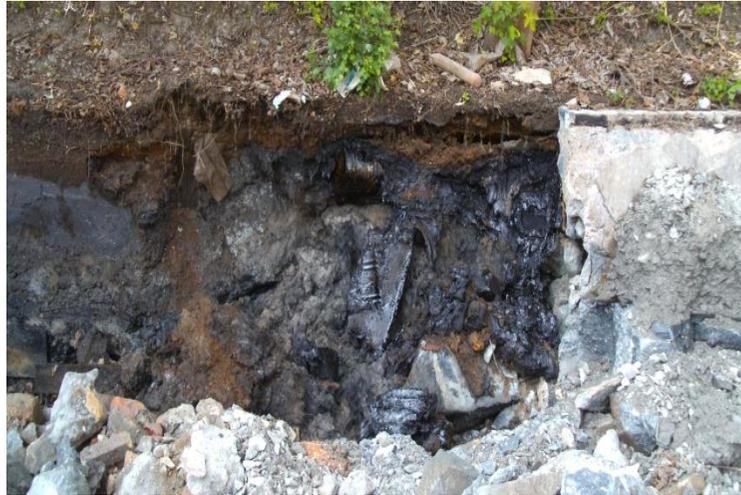
Zur Erzeugung der Schmelztemperaturen in den Glaswannen und Öfen wurde Generatorgas verwendet, welches durch Kohleverschwelung vor Ort erstellt wurde. Abfallprodukte dieses Sekundärprozesses waren viskose Teerkondensate und phenolhaltige Wässer, welche in Gruben gesammelt und auf dem Gelände abgekippt wurden. Hieran gebunden sind hohe Belastungen durch teerspezifische Parameter wie MKW (Mineralölkohlenwasserstoffe), PAK (Polycyclische Aromatische Kohlenwasserstoffe), Phenole und BTEX (Benzole, Toluole, Ethylbenzole und Xylole).

*Teerölhaltige Produktionsabfälle*

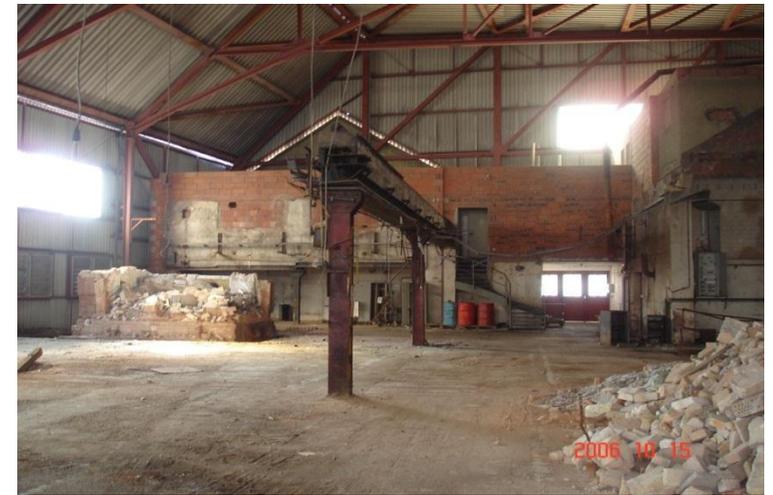
*Stillgelegte Ofenhalle*

Auf Grundlage der Untersuchungsergebnisse wurden 2007 Teile des Hauptgebäudes, die große, teilunterkellerte Ofenhalde mit Anbauten sowie das Lagergebäude vor der anschließenden Bodensanierung zurückgebaut.

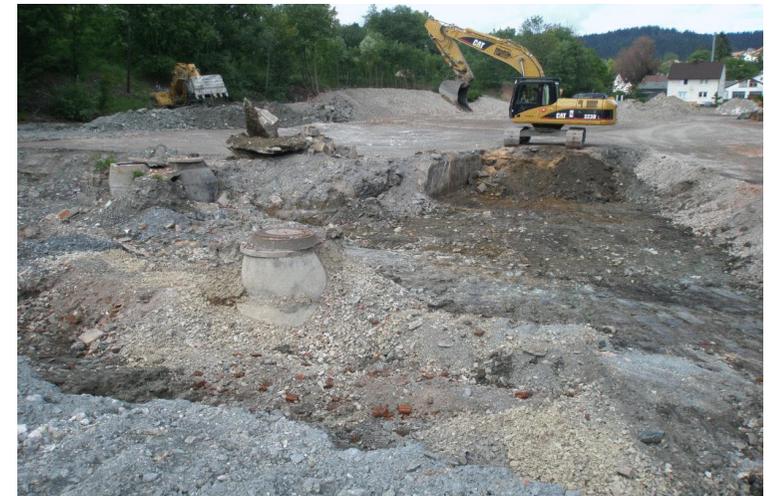
*Bodenaushub im Bereich eines Belastungszentrums*

Bei der sich anschließenden zweiten Sanierungsphase mit Abbruch des Ruinenkomplexes und weitmöglichem Bodenaustausch wurden weitere 5.800 Tonnen Material extern entsorgt. Zur Herstellung eines Rohplanums wurden 3.100 m<sup>3</sup> auf dem Gelände qualitätsgesichertes Recyclingmaterial aus der Aufbereitung des angefallenen Bauschutts sowie 3.500 Tonnen Abraum aus nahegelegenen Steinbrüchen verwendet.
