# Moorrenaturierung kompakt – Evaluierung ausgewählter Moorobjekte

## Allgemeiner Teilbericht A – Beschreibung der Objekte

November 2009

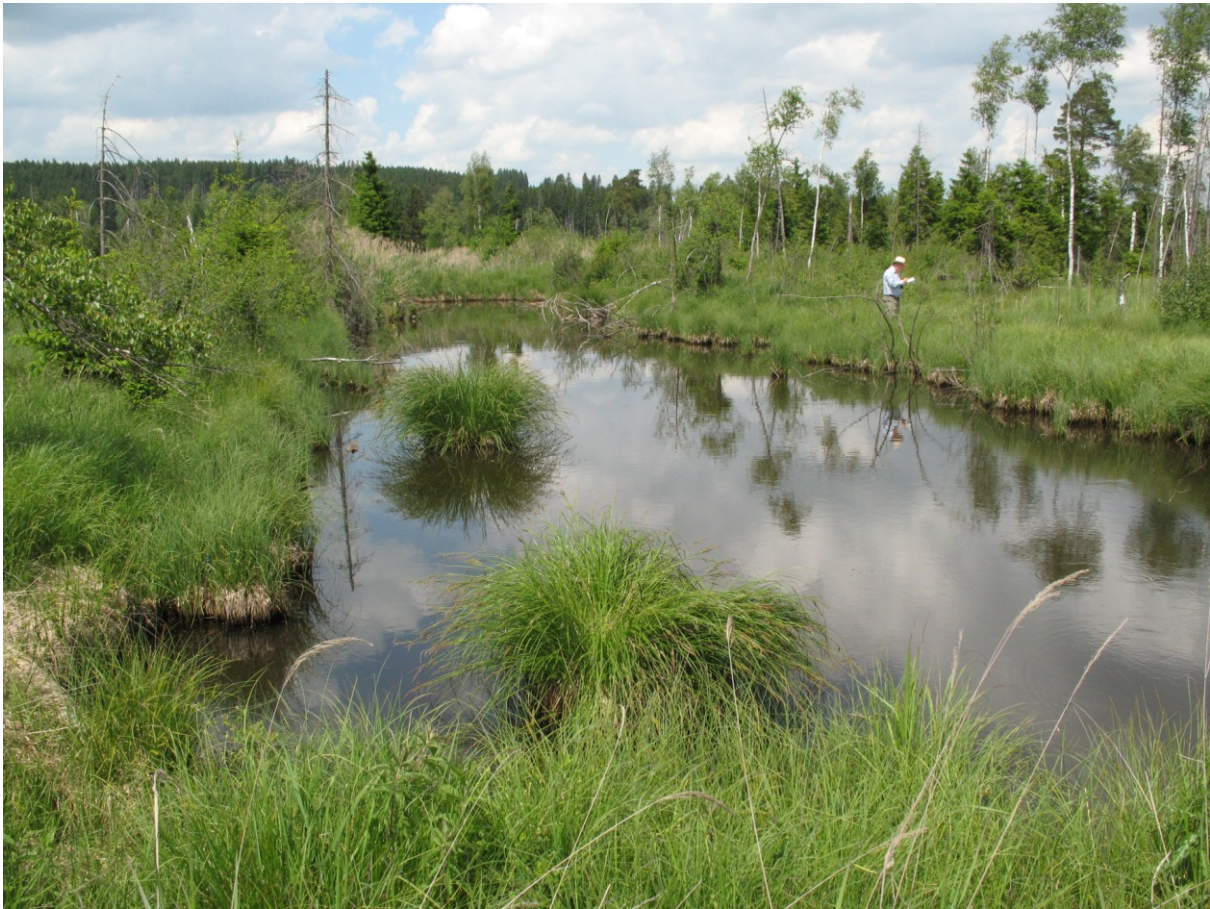
evaluiertes Anstaubereich im Werdensteiner Moos; Foto C. Siuda, 2009
