## Positivbeispiele zum Flächenrecycling bei Altlasten

### Photovoltaikanlage auf einer rückverfüllten Kiesgrube in Klingenberg am Main

Autor: Ulrich Roos, Roos Geo + Energie Consult

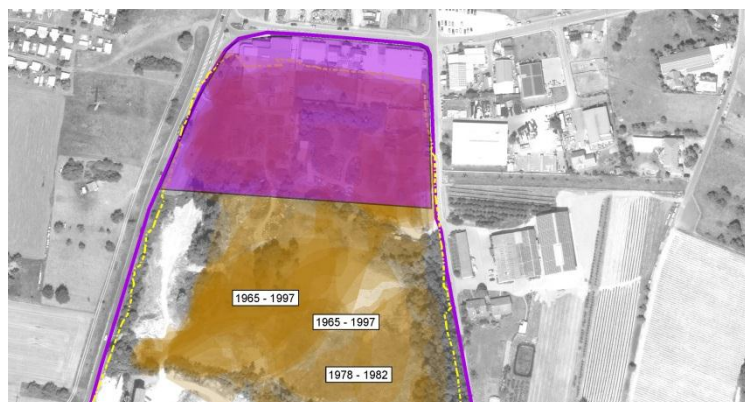
Lage der ehemaligen Bauschuttdeponie mit Angabe der Verfüllzeiträume

Im nördlichen Bereich der Kiesgrube wurde zwischen 1963 und 1997 bauschutthaltiges Material aufgebracht. Hierbei kam es zu Überlagerungen der Verfülltätigkeiten mit der angrenzenden Hausmülldeponie, die ebenfalls teilweise mit Bauschutt verfüllt wurde. Die Verfülltätigkeiten wurden in mehreren Verfüllabschnitten bis nach 1997 fortgeführt.

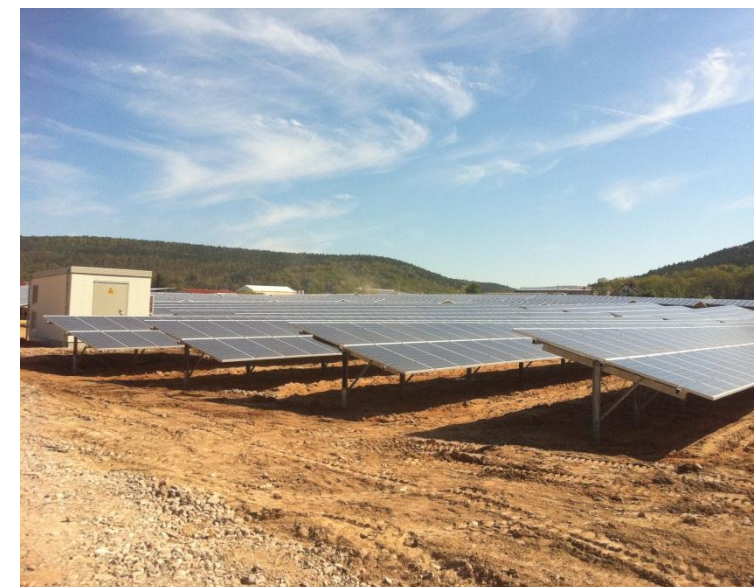
Neu errichtete Photovoltaikanlage

Zu Beginn des Jahres 2014 wurden auf der ehemaligen Bauschuttdeponie drei durch den Freistaat Bayern im Rahmen des Programms "Alte Lasten - Neue Energien" geförderte Photovoltaikanlagen mit einer Gesamtleistung von über 4 Megawatt errichtet.

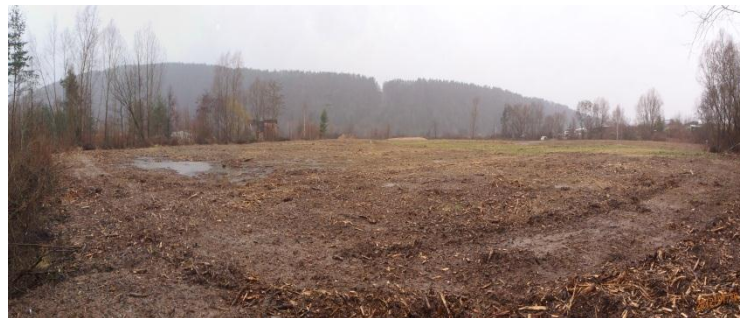
Oberfläche der Bauschuttdeponie vor der Errichtung der PVA-Anlage im Jahr 2012

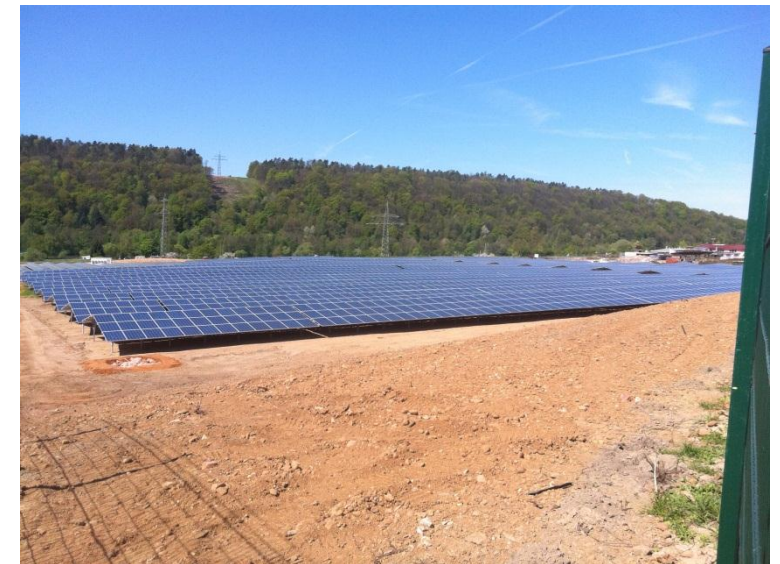
Modulfläche im April 2014
