## Positivbeispiele zum Flächenrecycling bei Altlasten

### Ehem. Hausmülldeponie Jagerbergl in Marquartstein

Autor: Florian Stephan, Gemeinde  
Marquartstein

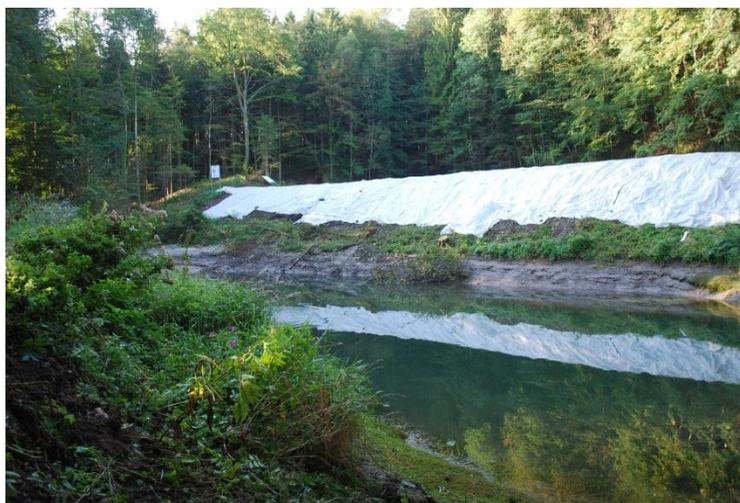
Nasser Deponiefuß am aufgestauten Tennbodenbach zu Sanierungsbeginn

Der am Deponiefuß aufgestaute Tennbodenbach erforderte den Rückbau des Wehres und die Fassung des Baches in einem provisorischen Bachbett, um den Deponiekörper trocken zu halten und vor Hochwasser gesichert abzugraben zu können.

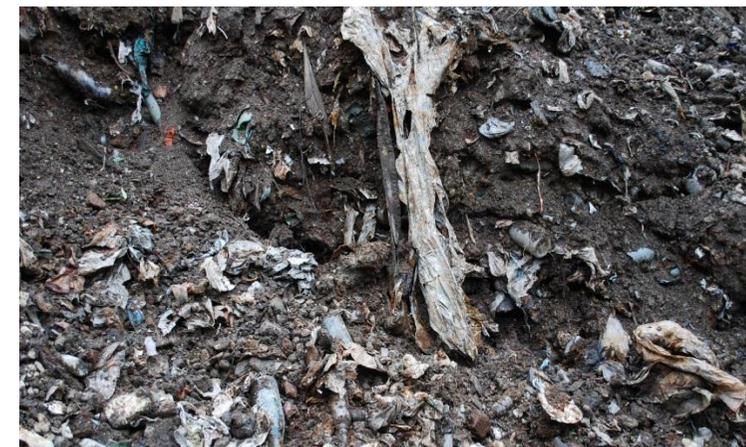
Die Deponie wurde von 1964 bis 1972 als kommunale Hausmülldeponie betrieben und abschließend mit Humus abgedeckt. Das Altdeponat mit einem Volumen von ca. 13.000 m<sup>3</sup> setzte sich aus Boden und mineralischem Bauschutt, Kunststoff-, Metall- und sonstigen groben Abfällen wie Altreifen oder Grobschrott zusammen. Über die Jahre erfolgte eine natürliche Bestockung entsprechend dem umliegenden Wald.

Deponiegut

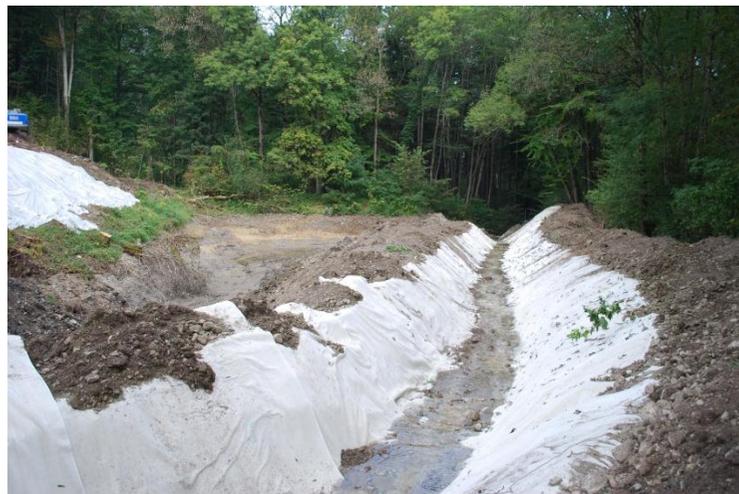
Provisorische Fassung des Tennbodenbachs während der Sanierung

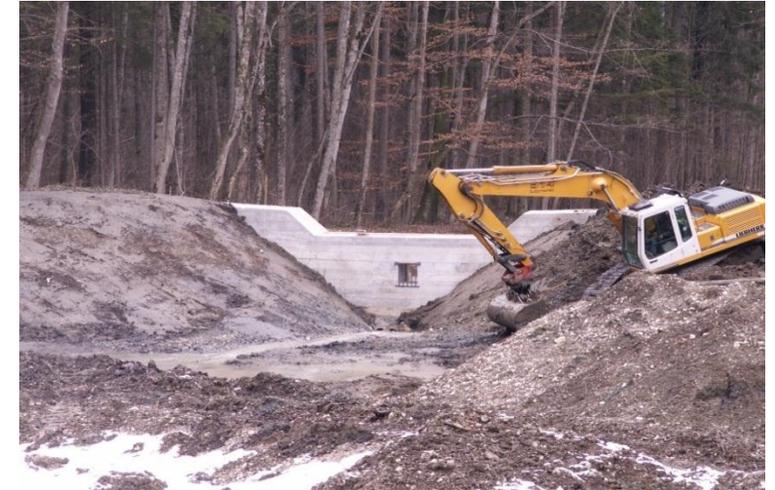
Ausbaggern des neuen Staubereiches für den Tennbodenbach

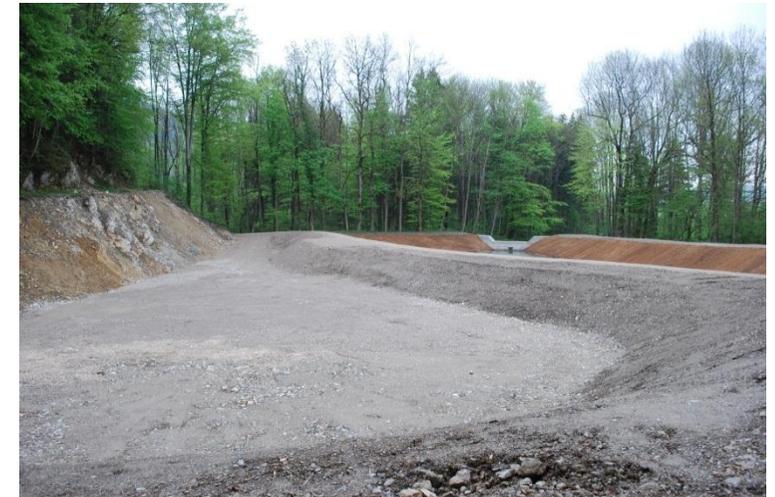
*Deponiegelände nach dem Rückbau*

Die Maßnahme ist abgeschlossen. Die freigelegte Fläche wird als Holzlagerplatz genutzt.

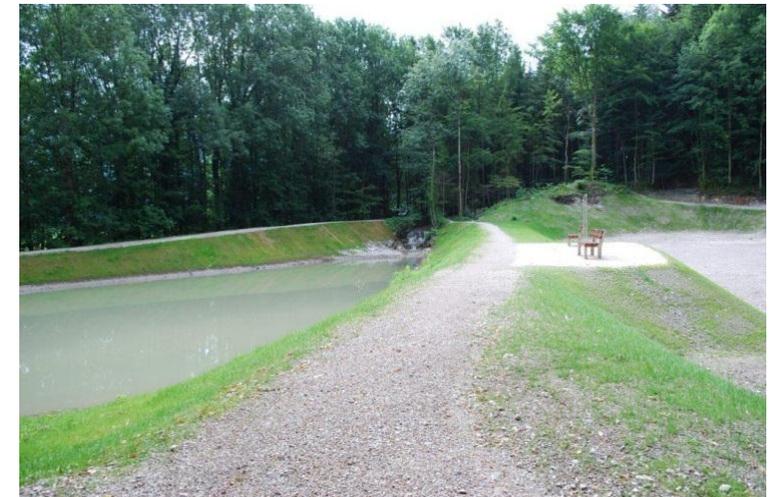
*Fertiggestelltes Staubecken*
