## Positivbeispiele zum Flächenrecycling bei Altlasten

### Ehemalige Hausmülldeponie Am Katzbach, Willmering

Autor: R. Toepel, GAB mbH

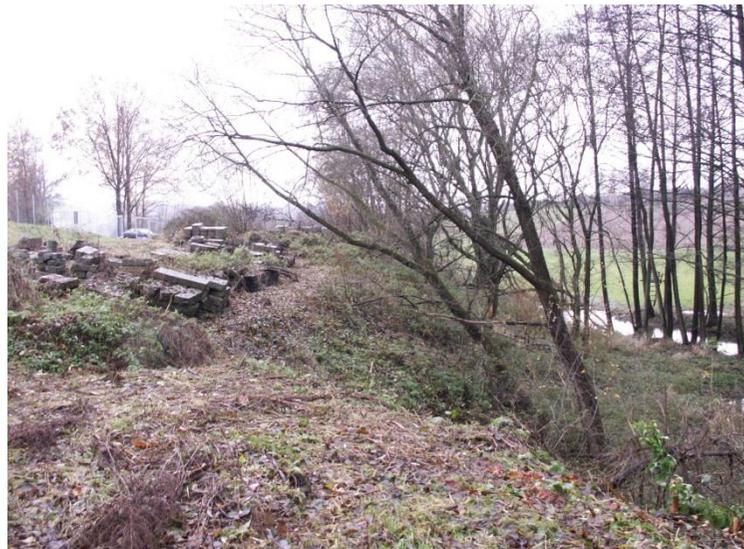
*Deponie und behelfsmäßiges Baustofflager vor der Sanierung*

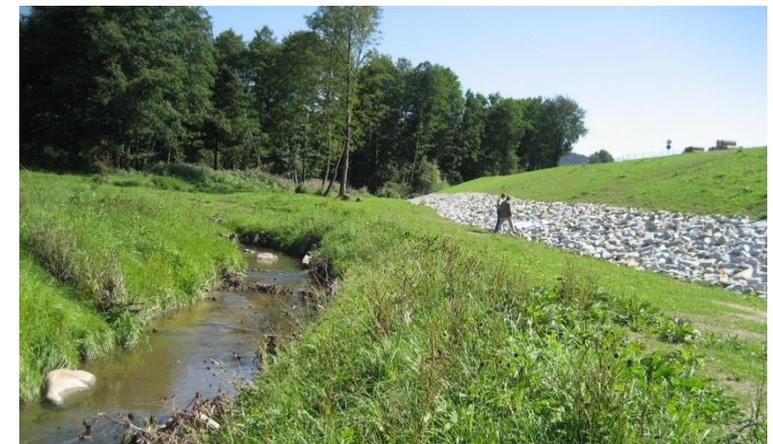
*Naturnah ausgebauter Katzbach nach der Umverlegung; Böschungsfuß mit Erosionsschutz*

Die Sanierungsleistung bestand in der Neuprofilierung des Deponiekörpers und der Abflachung der Deponieböschungen auf eine Maximalneigung von 1 : 2,5. Der Deponiekörper wurde mit Hohlrippendraineelementen und einer einen Meter mächtigen Rekultivierungsschicht abgedeckt. Um einer Erosion am Böschungsfuß der Deponie vorzubeugen, wurde das Bachbett des Katzbaches umverlegt und anschließend zusammen mit den zugehörigen Retentionsflächen naturnah neu gestaltet.

Ferner wurde am Böschungsfuß aus Wasserbausteinen ein Erosionsschutz hergestellt und ein Verbisschutz gegen Biber-schäden eingebaut. Die Oberfläche einer ca. 1.500 m<sup>2</sup> großen Teilfläche, die von der Gemeinde Willmering als Baustofflager genutzt wird, wurde mit frostbeständigem Material befestigt.

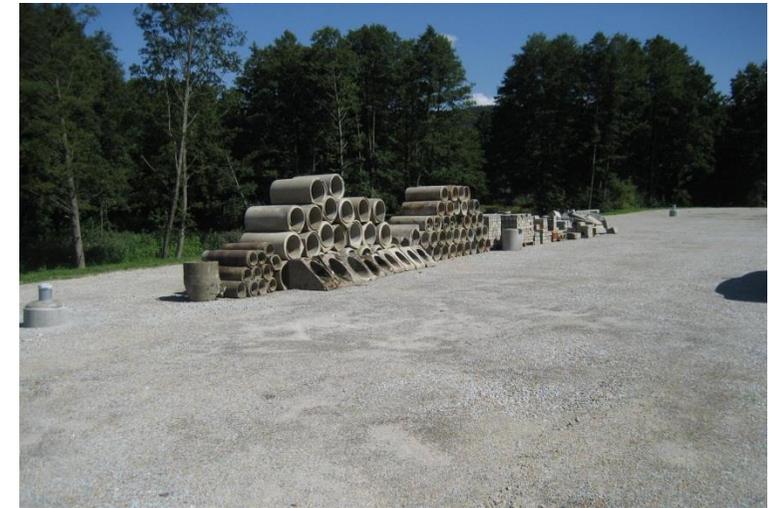
Neu angelegter Baustofflagerplatz der Gemeinde Willmering

Auf einer Teilfläche der Deponie (1.500 m<sup>2</sup>) wird von der Gemeinde Willmering ein Baustofflager betrieben.

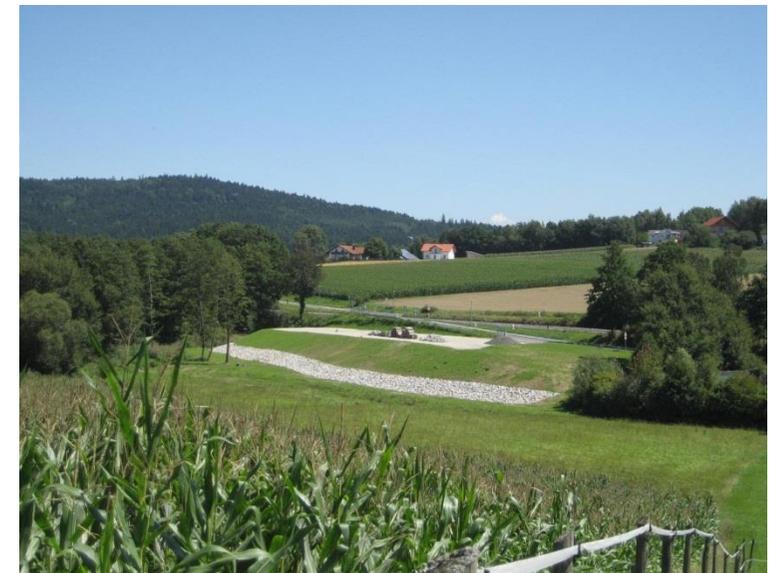
Gesamtansicht der Deponie nach der Sanierung
