Einsatz von PFT-freiem
Schaummittel beim Brand einer
Düngemittel-Lagerhalle in Krefeld

Vortrag von
Herrn BD Dietmar Meißner
Feuerwehr Krefeld

Großbrand Compo in Krefeld

25.09. – 28.09.2012

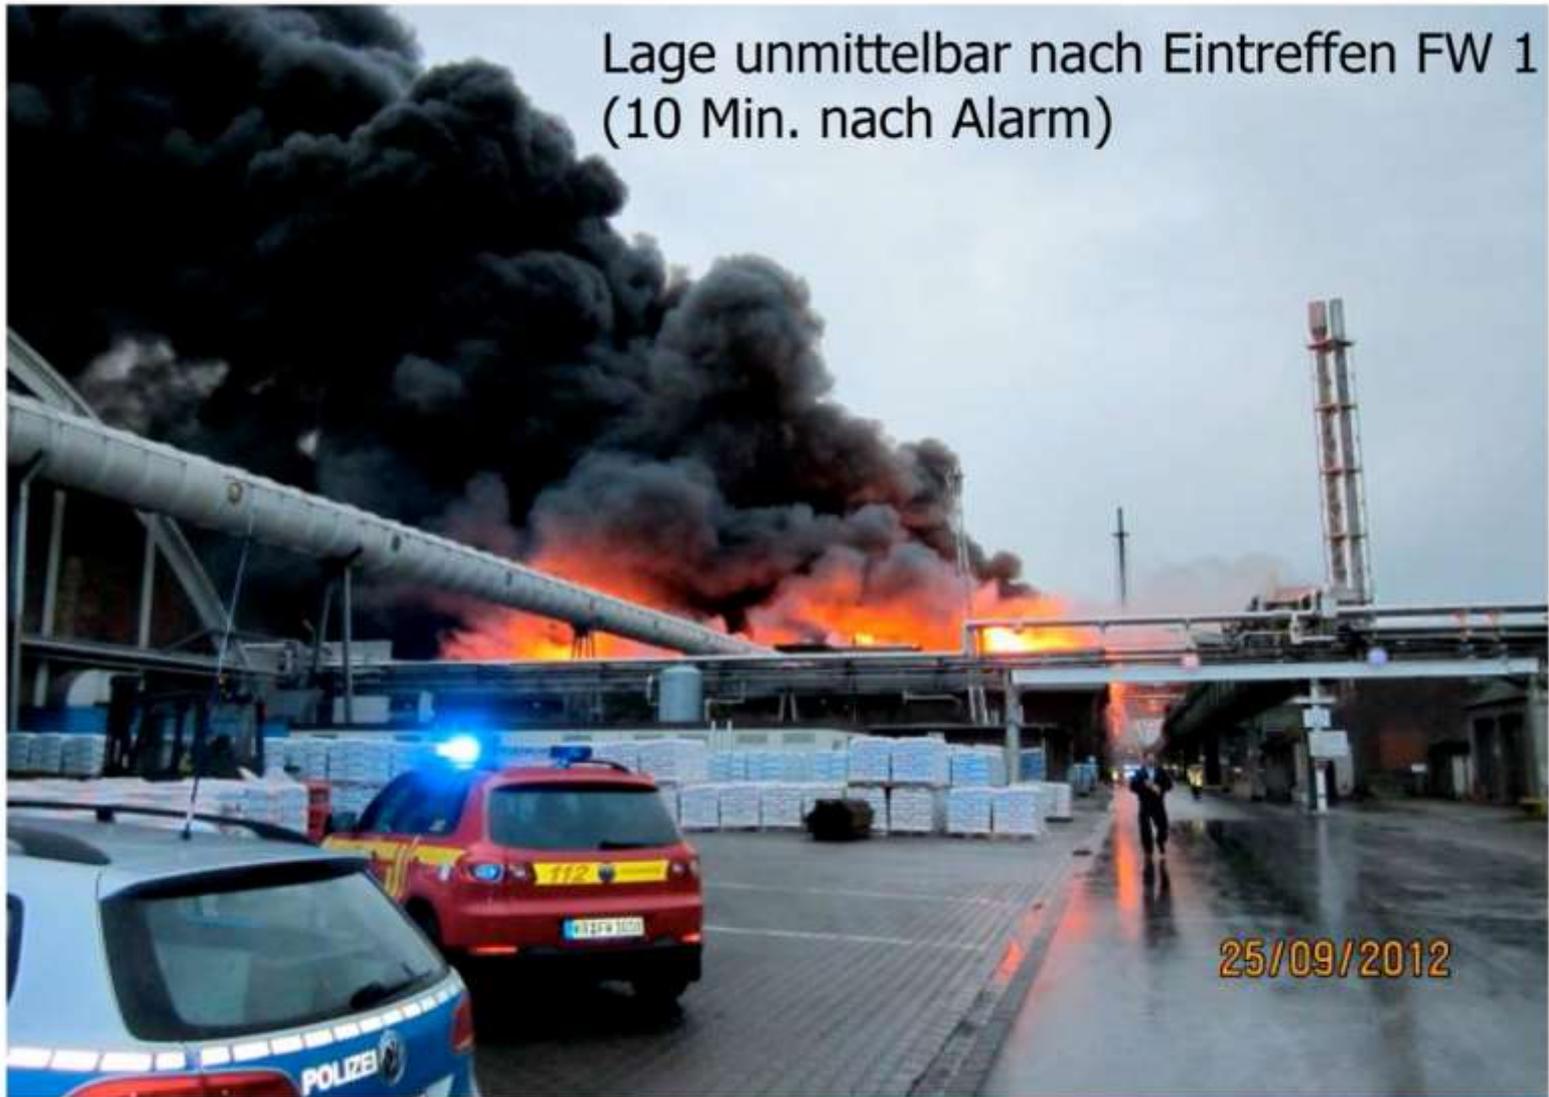
Lage unmittelbar nach Eintreffen FW 1
(10 Min. nach Alarm)

Bei Eintreffen brannte es in der Halle 3 auf einer Fläche von ca. 50 m x 50 m. Der Brand hatte bereits auf die aus Holzplanken bestehende Fassade der Halle Übergreifen und breitete sich aufgrund der hohen Brandlast des Lagerguts und der Fassade rasant aus. Er

drohte, begünstigt durch Fördereinrichtungen, auf die gegenüberliegende Halle 4 überzugreifen.

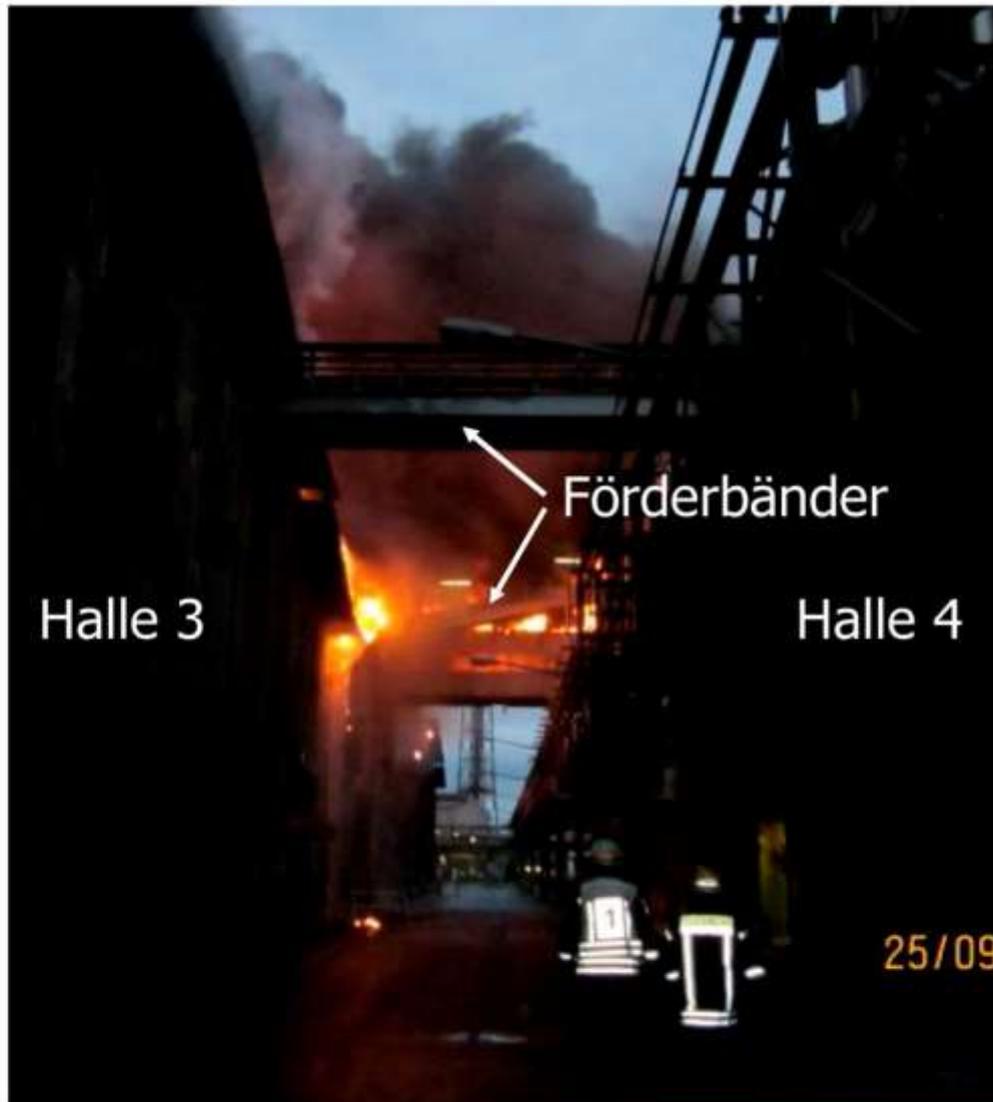
Blick aus der entgegengesetzten Richtung

Rohrbrücke

Halle 4

Halle 3

10 m

Hier ist die brennende Holzfassadenkonstruktion sowie die Rohrbrücke u. a. mit Ammoniakleitung zu erkennen, die zwar sofort von der Leitwarte des Werks abgeschiebert wurde, aber noch Produkt enthielt.

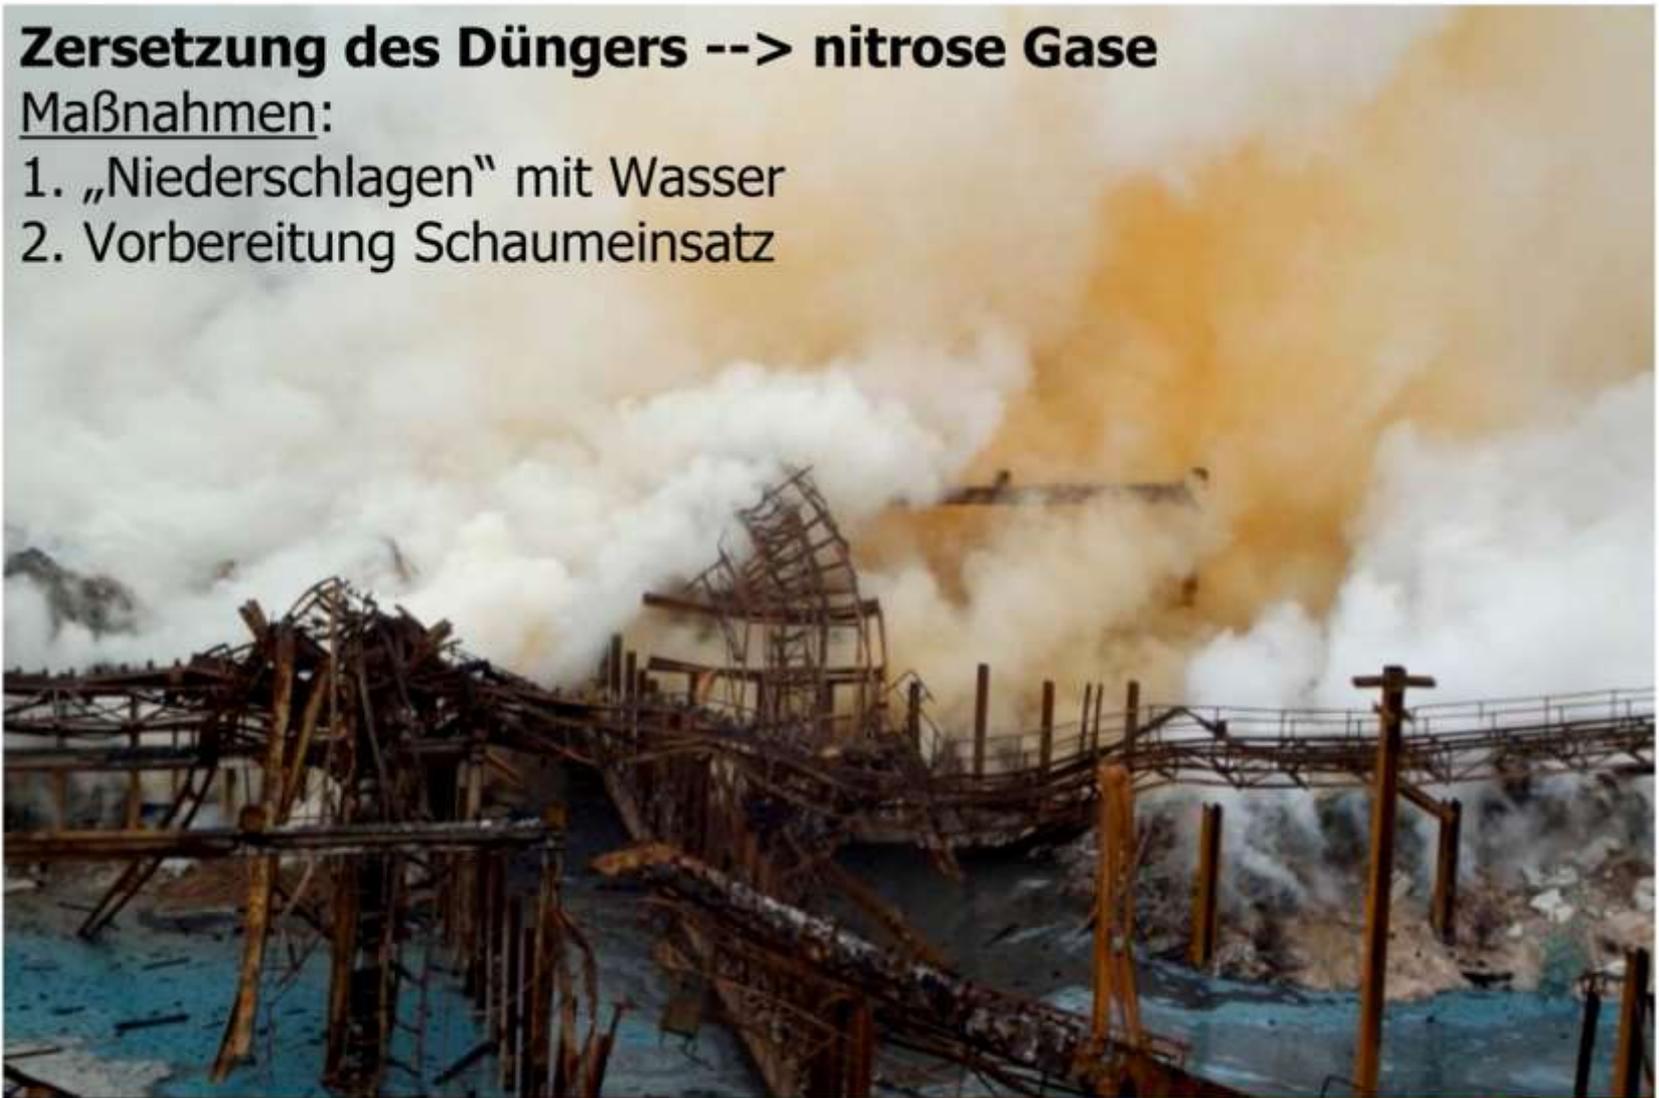
Zersetzung des Düngers --> nitrose Gase

Maßnahmen:

1. „Niederschlagen“ mit Wasser
2. Vorbereitung Schaumeinsatz

Die einzig wirksame Maßnahme wäre das Ablöschen der im Inneren der Halden schwelenden Brandnester gewesen. Die eingestürzte Hallenkonstruktion und die hohe Wärmestrahlung inmitten der 180 m x 130 m großen Grundfläche machten jedoch zu diesem Zeitpunkt einen direkten Zugang zu den brennenden Halden unmöglich.

Bis genügend Schaummittel vor Ort war, wurde Wasser eingesetzt und versucht, den Brand einzudämmen und den Rauch niederzuschlagen, was aufgrund der bekannt schlechten Wasserlöslichkeit nitroser Gase sehr schwierig war.

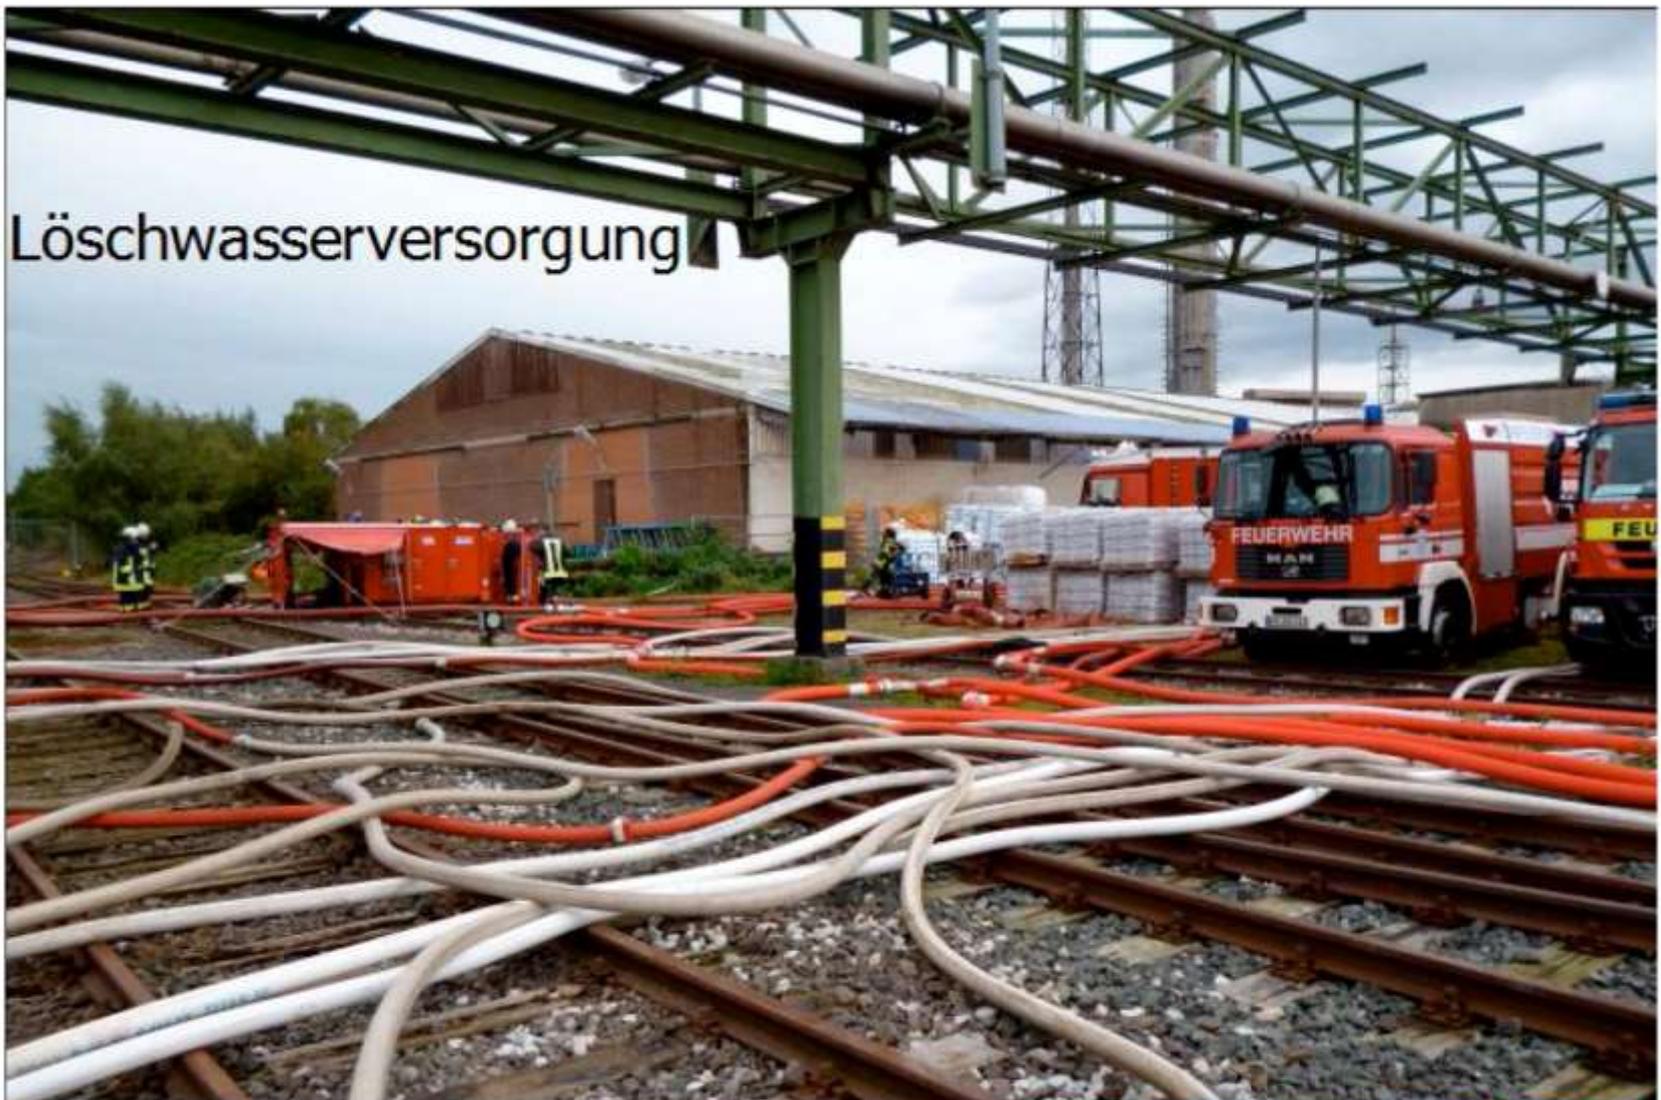
Aufgrund der Dimensionen der Brandstelle wurden Schaum-Wasser-Werfer mit sehr großer Wurfweite angefordert: von der WF BP aus Gelsenkirchen und der WF Infracor aus Marl, ebenso ein Turbolöcher des Chemparks in Dormagen (35 km).

Zur Löschwasserversorgung waren die Löschboote Krefeld und Neuss sowie die HFS (Hytrans-Fire-System) aus Krefeld und Duisburg im Einsatz, später kamen noch Essen und Düsseldorf hinzu. Jedes HFS fördert ca. 8000 l/min, die Löschboote je 5.000 l/min.

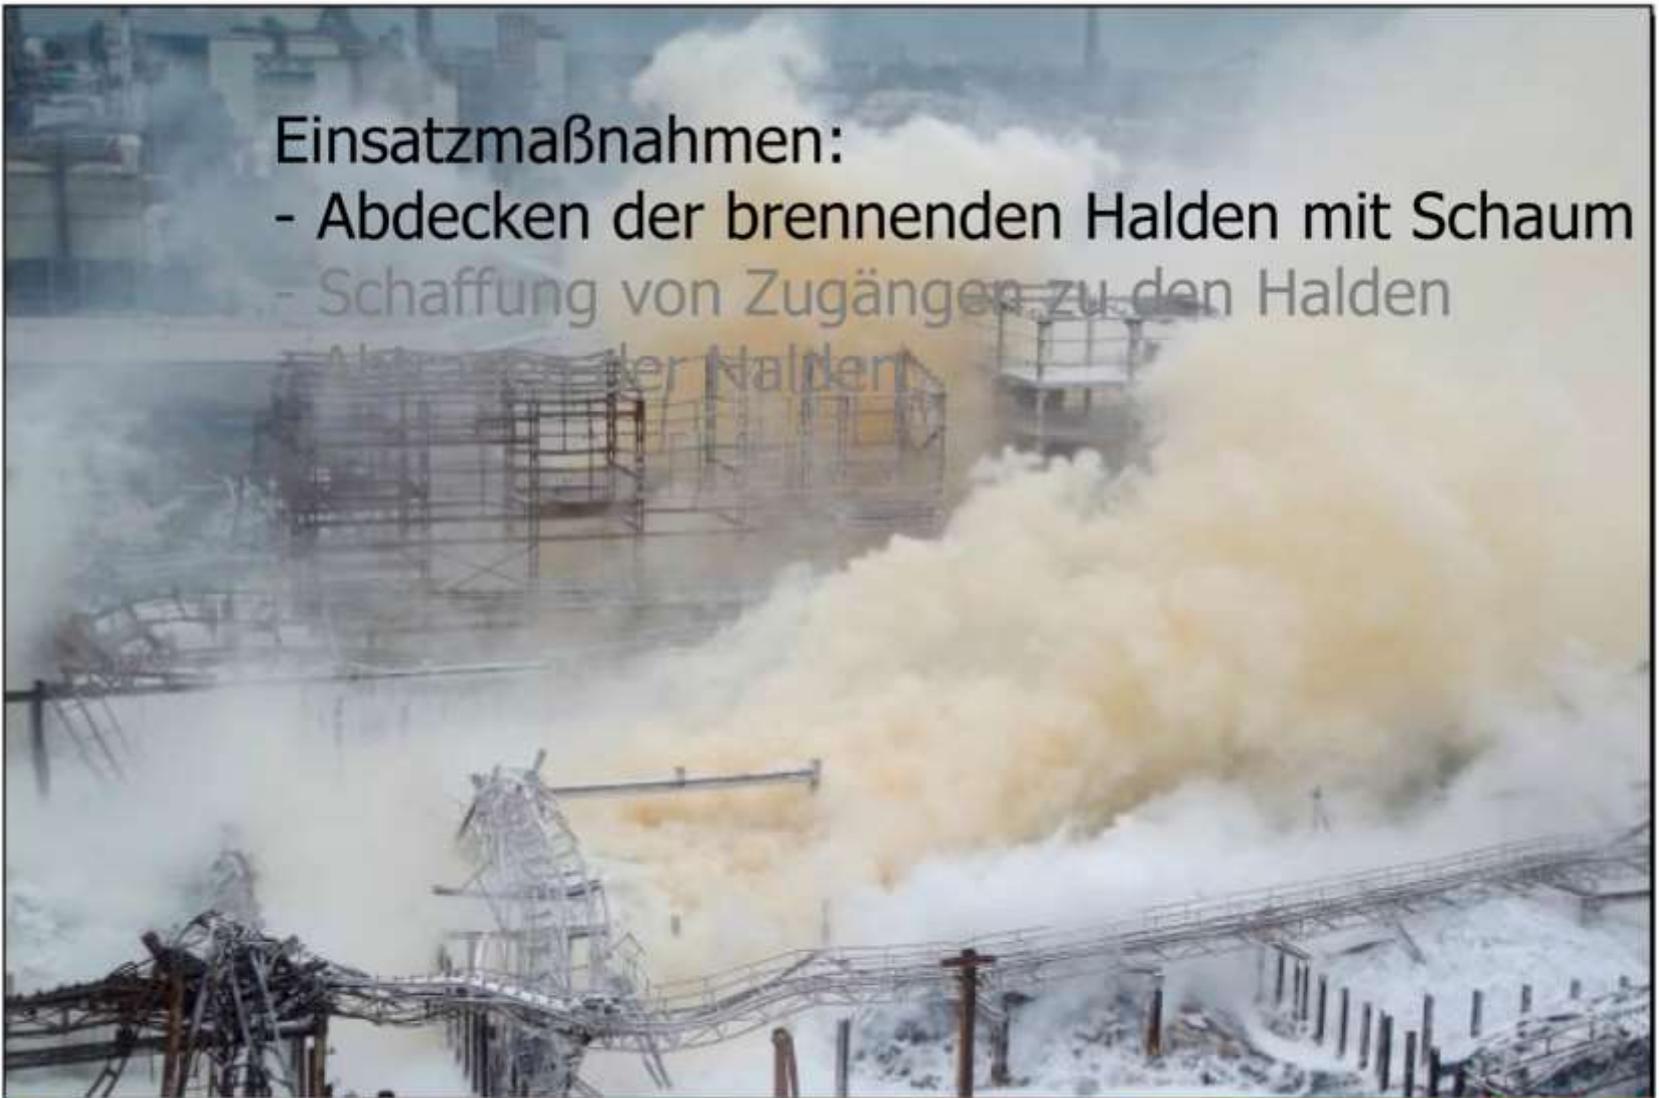
Einsatzmaßnahmen:

- Abdecken der brennenden Halden mit Schaum
- Schaffung von Zugängen zu den Halden
- Abkühlen der Halden

Um die nach wie vor enorme Freisetzung nitroser Gase zumindest zu reduzieren, hatte die Einsatzleitung die Entscheidung getroffen, die Düngemittelhalden, in denen die Zersetzung immer weiter fortschritt, mit Schaum abzudecken.

Die bereits erwähnten Ausmaße der Brandstelle erschwerten das Aufbringen einer geschlossenen Schaumdecke trotz der eingesetzten Großwerfer der Werkfeuerwehren, die einen Durchfluss von 20 m³ pro Minute („kleiner“ Werfer) und 30 m³ pro Minute („großer“ Werfer) haben. Am ersten und dem darauf folgenden Tag wurden mehrere Versuche unternommen. Dies führte tatsächlich zu einer verringerten Rauchentwicklung, war aber nicht von langer Dauer, denn nach einiger Zeit rutschte der Schaum die Halden

hinunter und die Rauchentwicklung nahm wieder zu.

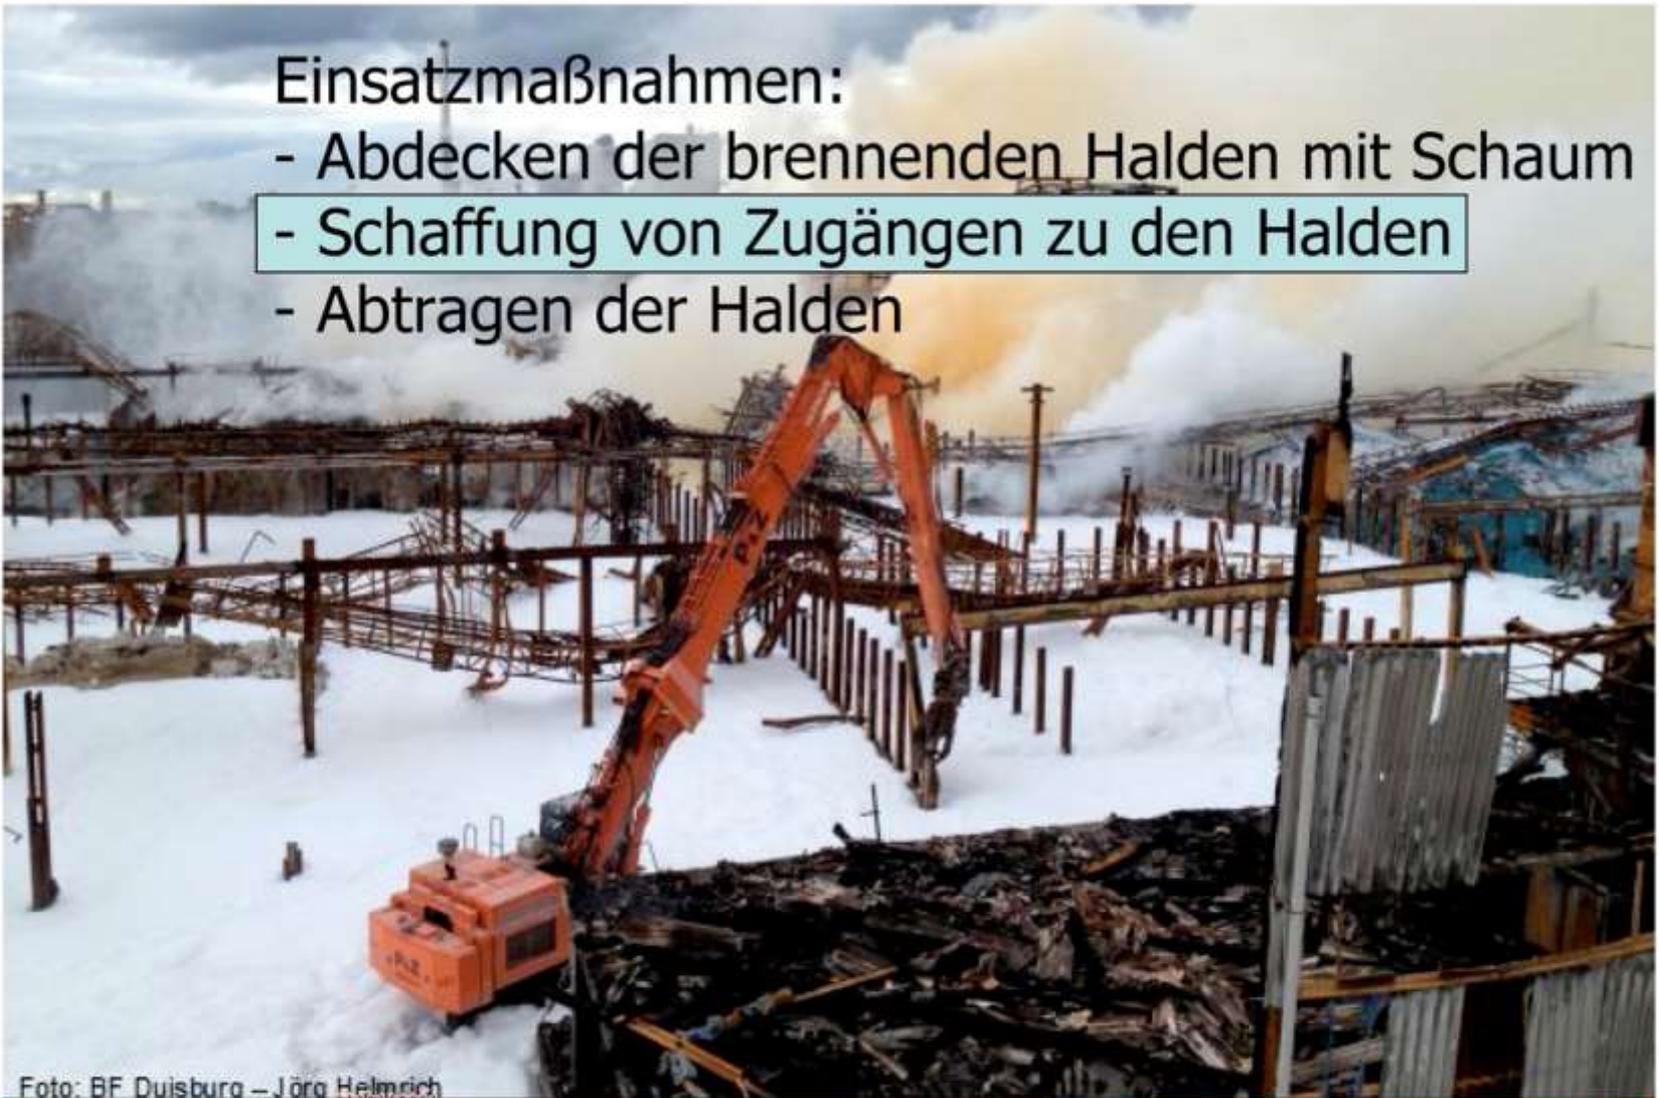
Einsatzmaßnahmen:

- Abdecken der brennenden Halden mit Schaum
- Schaffung von Zugängen zu den Halden
- Abtragen der Halden

Große Radlader trugen die Halden ab, so dass die Glutnester freigelegt und abgelöscht werden konnten. Wenn Glutnester (Durchmesser bis zu 2 m) freigelegt wurden, führte dies kurzfristig zu einer deutlich stärkeren Schadstofffreisetzung. Deshalb waren Maßnahmen zum Niederschlagen des Rauchs unverzichtbar.

Immer dann, wenn „Wasser halt“ befohlen war, stiegen die Schadstoffkonzentrationen an den in Duisburg eingerichteten Messstellen, trotz der bereits erwähnten schlechten Wasserlöslichkeit der Stickoxide.
