Schadensfälle des Wasserwirtschaftsamtes Ingolstadt

Dr. Anita Walbrun-Poll/Ursula Rottenfuß

Fachtagung am 08. April 2014
am LfU Augsburg

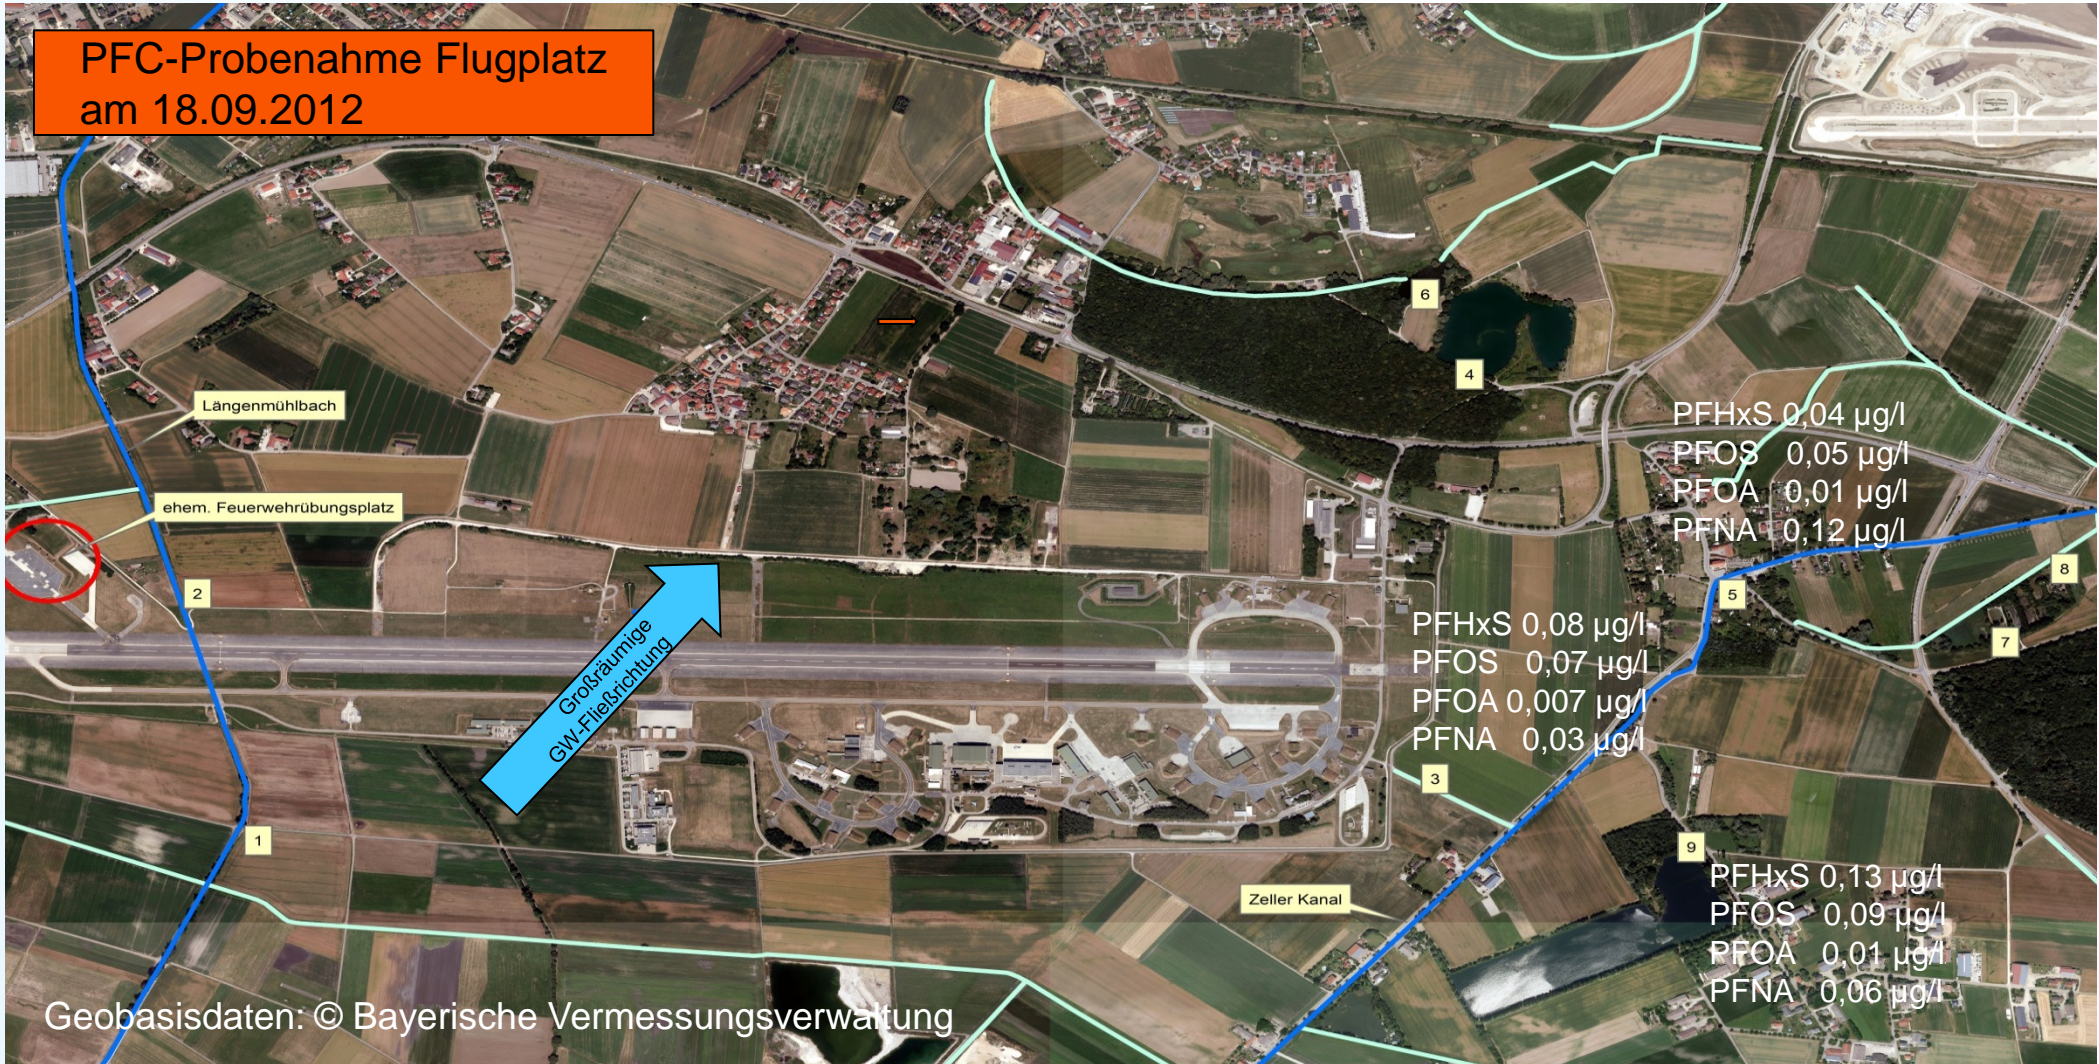
PFC-Probenahme Flugplatz
am 18.09.2012

- NATO-Flugplatz (Alarmrotte für Eurofighter)
 - erstmalige PFC-Untersuchungen im Rahmen eines LfU-Forschungsprojekts im Umfeld von Flugplätzen im September 2012
 - 9 Oberflächengewässerproben mit eher unauffälligen Untersuchungsergebnissen:
 - Parameterspektrum deutet auf einen Einfluss von Feuerlöschmitteln hin
- Weiher (Nr. 9): Σ PFOS+PFOA+PFHxS = 0,23 $\mu\text{g/l}$
- Zeller Kanal, Zitzelsheim (Nr. 3): Σ PFOS+PFOA+PFHxS = 0,16 $\mu\text{g/l}$

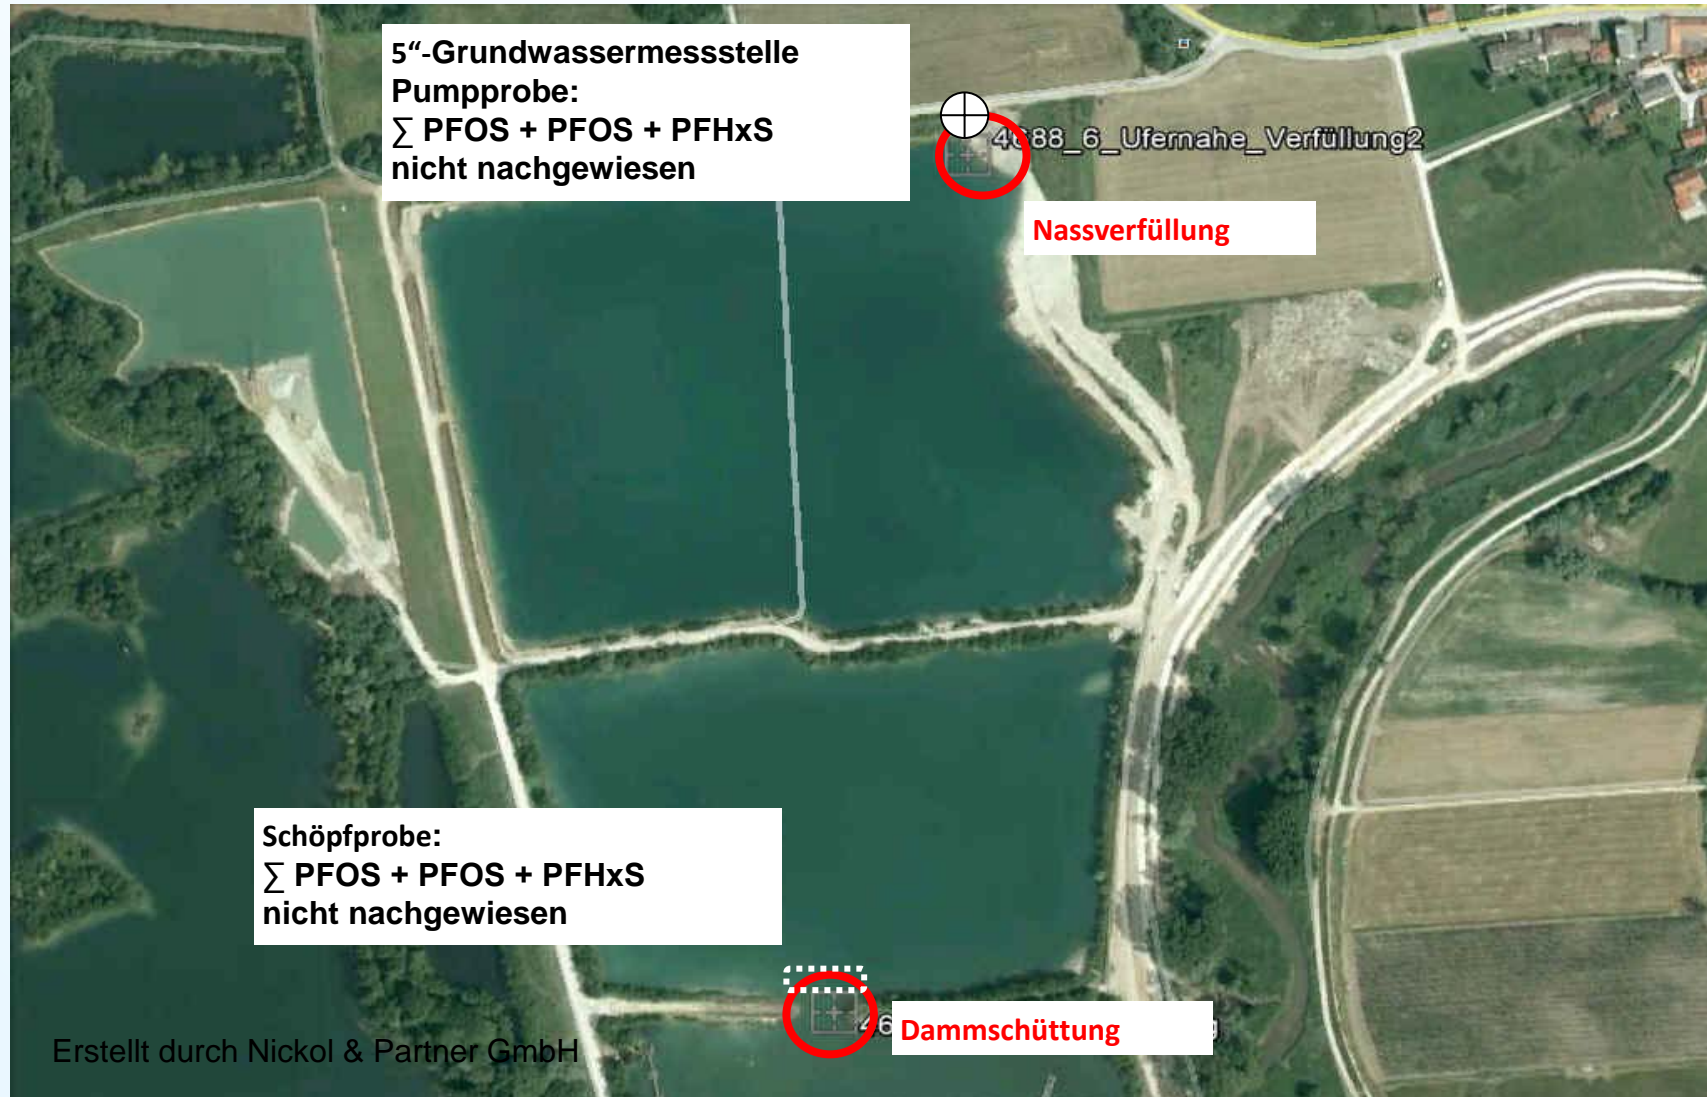
Verbleib des Aushubs: Nassverfüllung

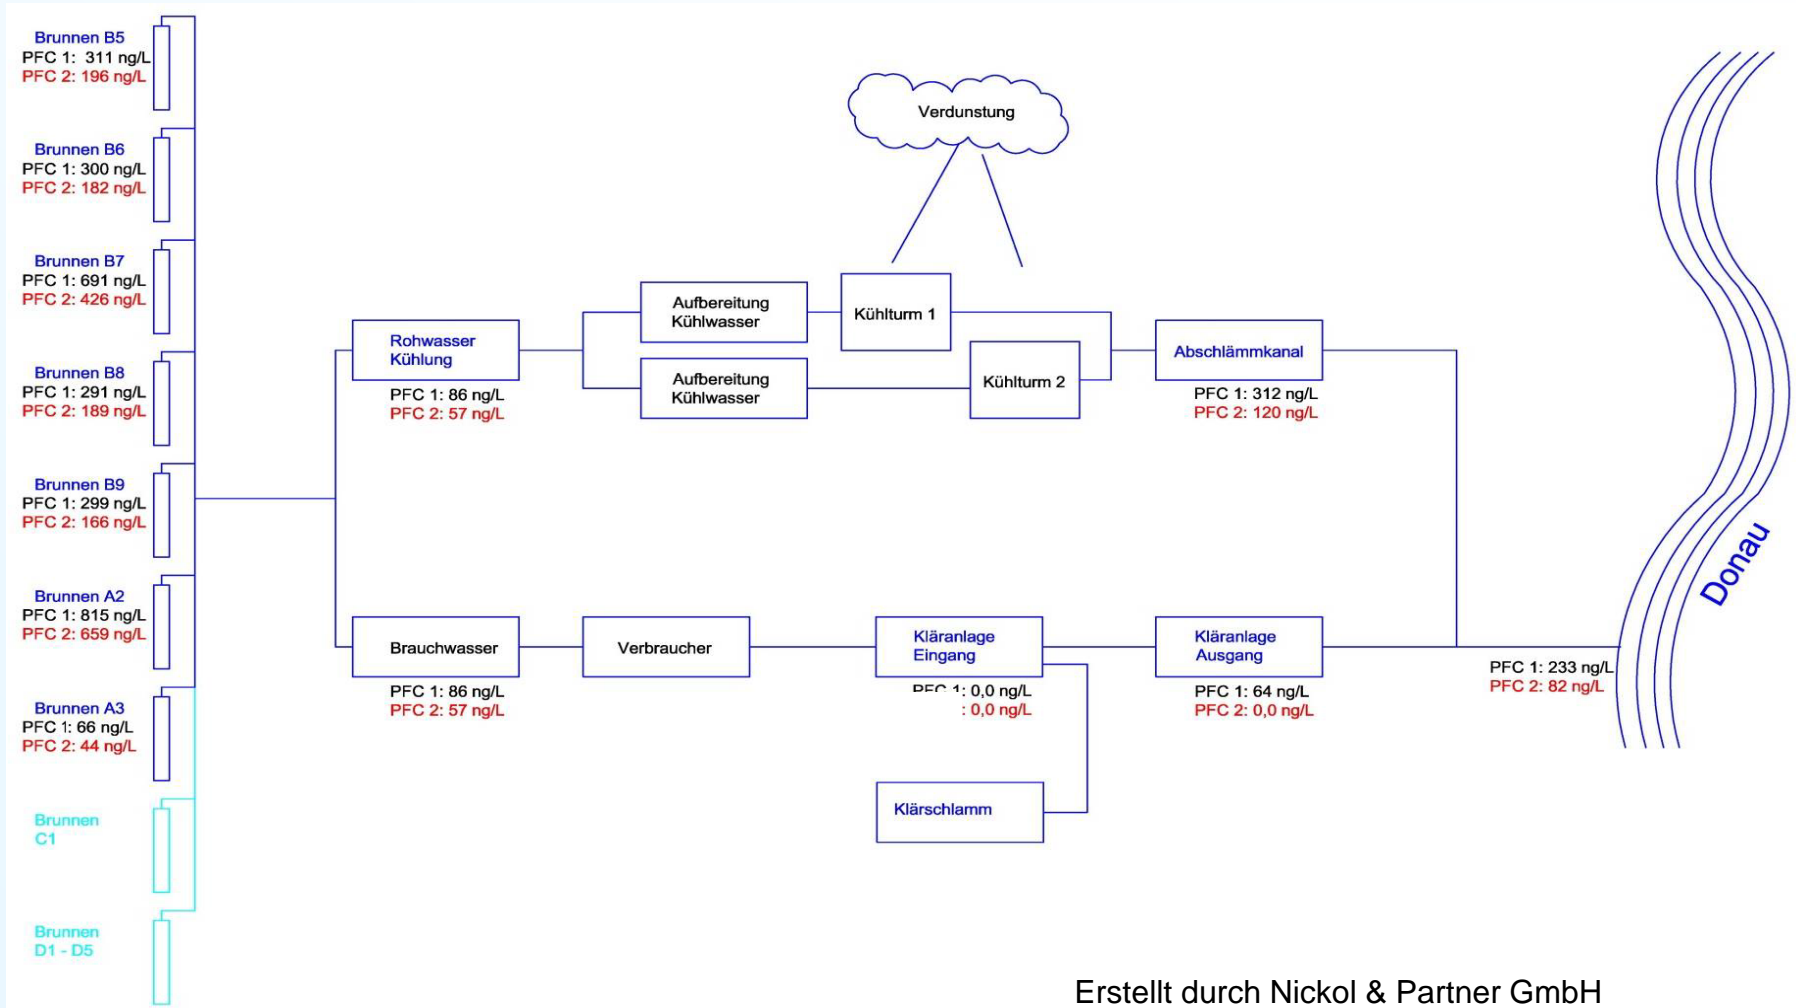
Datenerhebung: PFT-Konzentrationen, ng/L
