## Positivbeispiele zum Flächenrecycling bei Altlasten

### Sanierung der ehem. Hausmülldeponie der Gemeinde Hasloch

Autor: DAS – Ingenieurbüro für Bau- und Umwelttechnik, Fürth

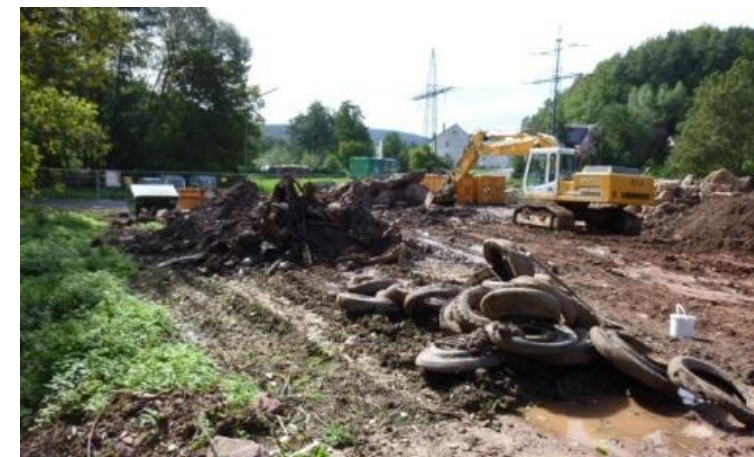
Grobe Müllsortierung im Zuge des Aushubs

Das anfallende Aushubmaterial wurde getrennt nach Art des Deponats (Bauschutt sowie Böden mit und ohne Hausmüllanteile) auf dem Deponiekörper vor Ort in Mieten zu je 300 m<sup>3</sup> bis 500 m<sup>3</sup> aufgesetzt und anschließend durch die örtliche Bauüberwachung beprobt und deklariert. Beim Aufsetzen der Mieten wurden größere Störstoffe (u.a. Autoreifen, Grabsteine, Metalle, Autoteile, Bekleidungsstücke) aussortiert und in Containern zum Abtransport gesammelt. Große Sandsteinblöcke fanden später zur Ufergestaltung und Erhöhung der Strukturvielfalt vor Ort Verwendung. Insgesamt wurden 28 Haufwerke mit 13.600 m<sup>3</sup> bzw. 25.820 Tonnen angefallenes Aushubmaterial entsorgt, wofür 925 LKW-Fuhren erforderlich waren.

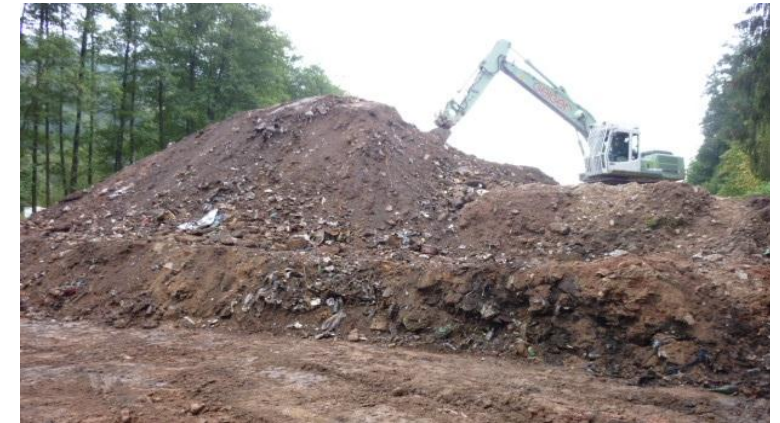
Deponiekörper mit sanierter Basis im Vordergrund

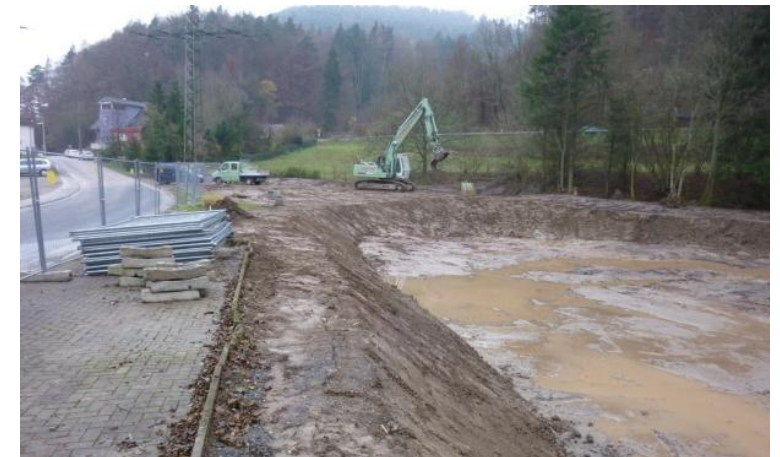
Nach Abschluss der Aushubmaßnahme

Das Sanierungsareal wurde weitestgehend der natürlichen Sukzession überlassen, auf eine Rückverfüllung wurde verzichtet. Soweit es die anstehenden, geringmächtigen Auelehmschichten zuließen, wurde der Untergrund möglichst reliefreich mit Mulden und Senken gestaltet. Das Areal ist als Überschwemmungsgebiet ausgewiesen.
