Hochwassergefahrenkarte Röttersbach

Darstellung der Wassertiefen für HQ₁₀₀

Risikogewässer: Röttersbach

Blattschnitt: 24228_ROT1_K01

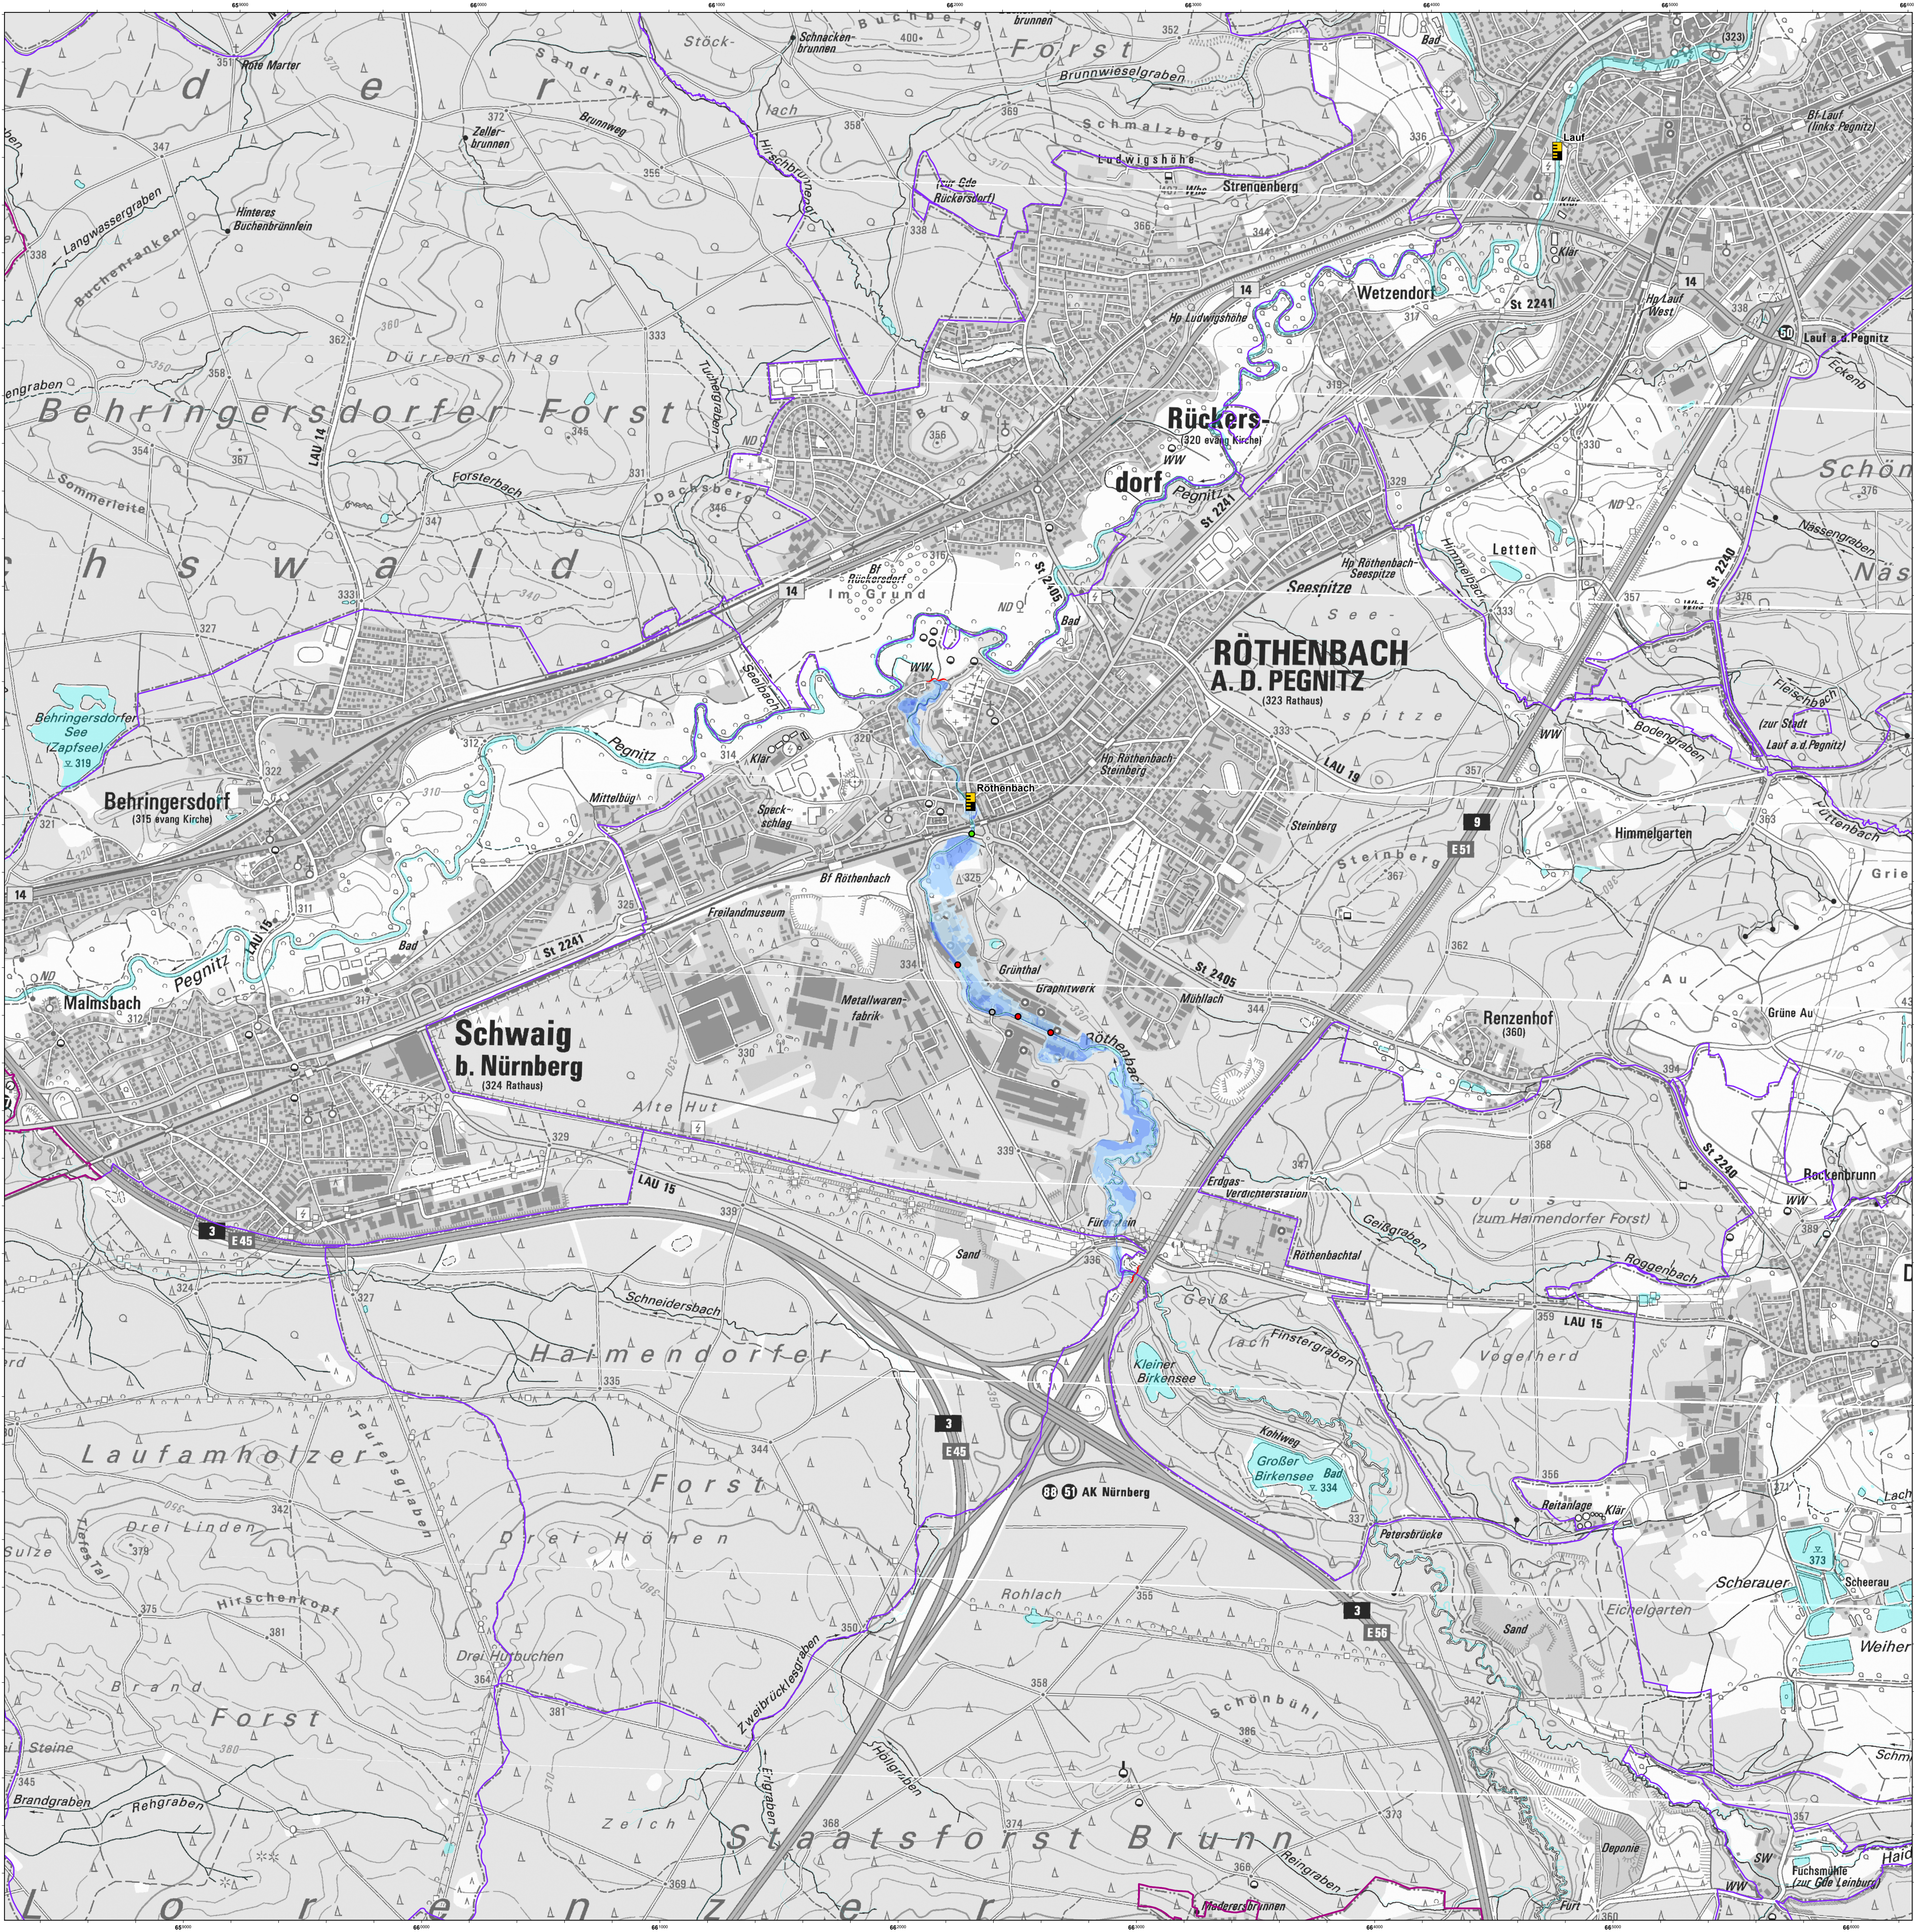
- Brückenstatus für HQ₁₀₀**
- Brücke überströmt
 - Brücke eingestaut / überströmt
 - Brücke eingestaut
 - Brücke nicht eingestaut
 - Brückenstatus unbekannt

Diese Karte stellt nur Wassertiefen dar, die von dem den(n) u. Risikogewässer(n) ausgehen. Weitere Wassergefahren, die von Starkregen, hohen Grundwasserständen oder anderen Gewässern ausgehen, sind nicht dargestellt.
