Weitere Auskünfte erhält auch das zuständige Wasserwirtschaftsamt.  
 Berichtstand: 22.12.2019

**Hochwassergefahrenkarte Donau**  
 Darstellung der Wassertiefen für HQ<sub>100</sub>

Risikogewässer: Donau  
 Blattschnitt: 1\_DONAU0\_K14  
 Wasserwirtschaftsamt: Deggendorf  
 Landkreis / kreisfreie Stadt: Deggendorf; Straubing-Bogen  
 Gemeinde: Bogen; Irlbach; Mariaposching; Niederwinkling; Stephansposching; Straßkirchen

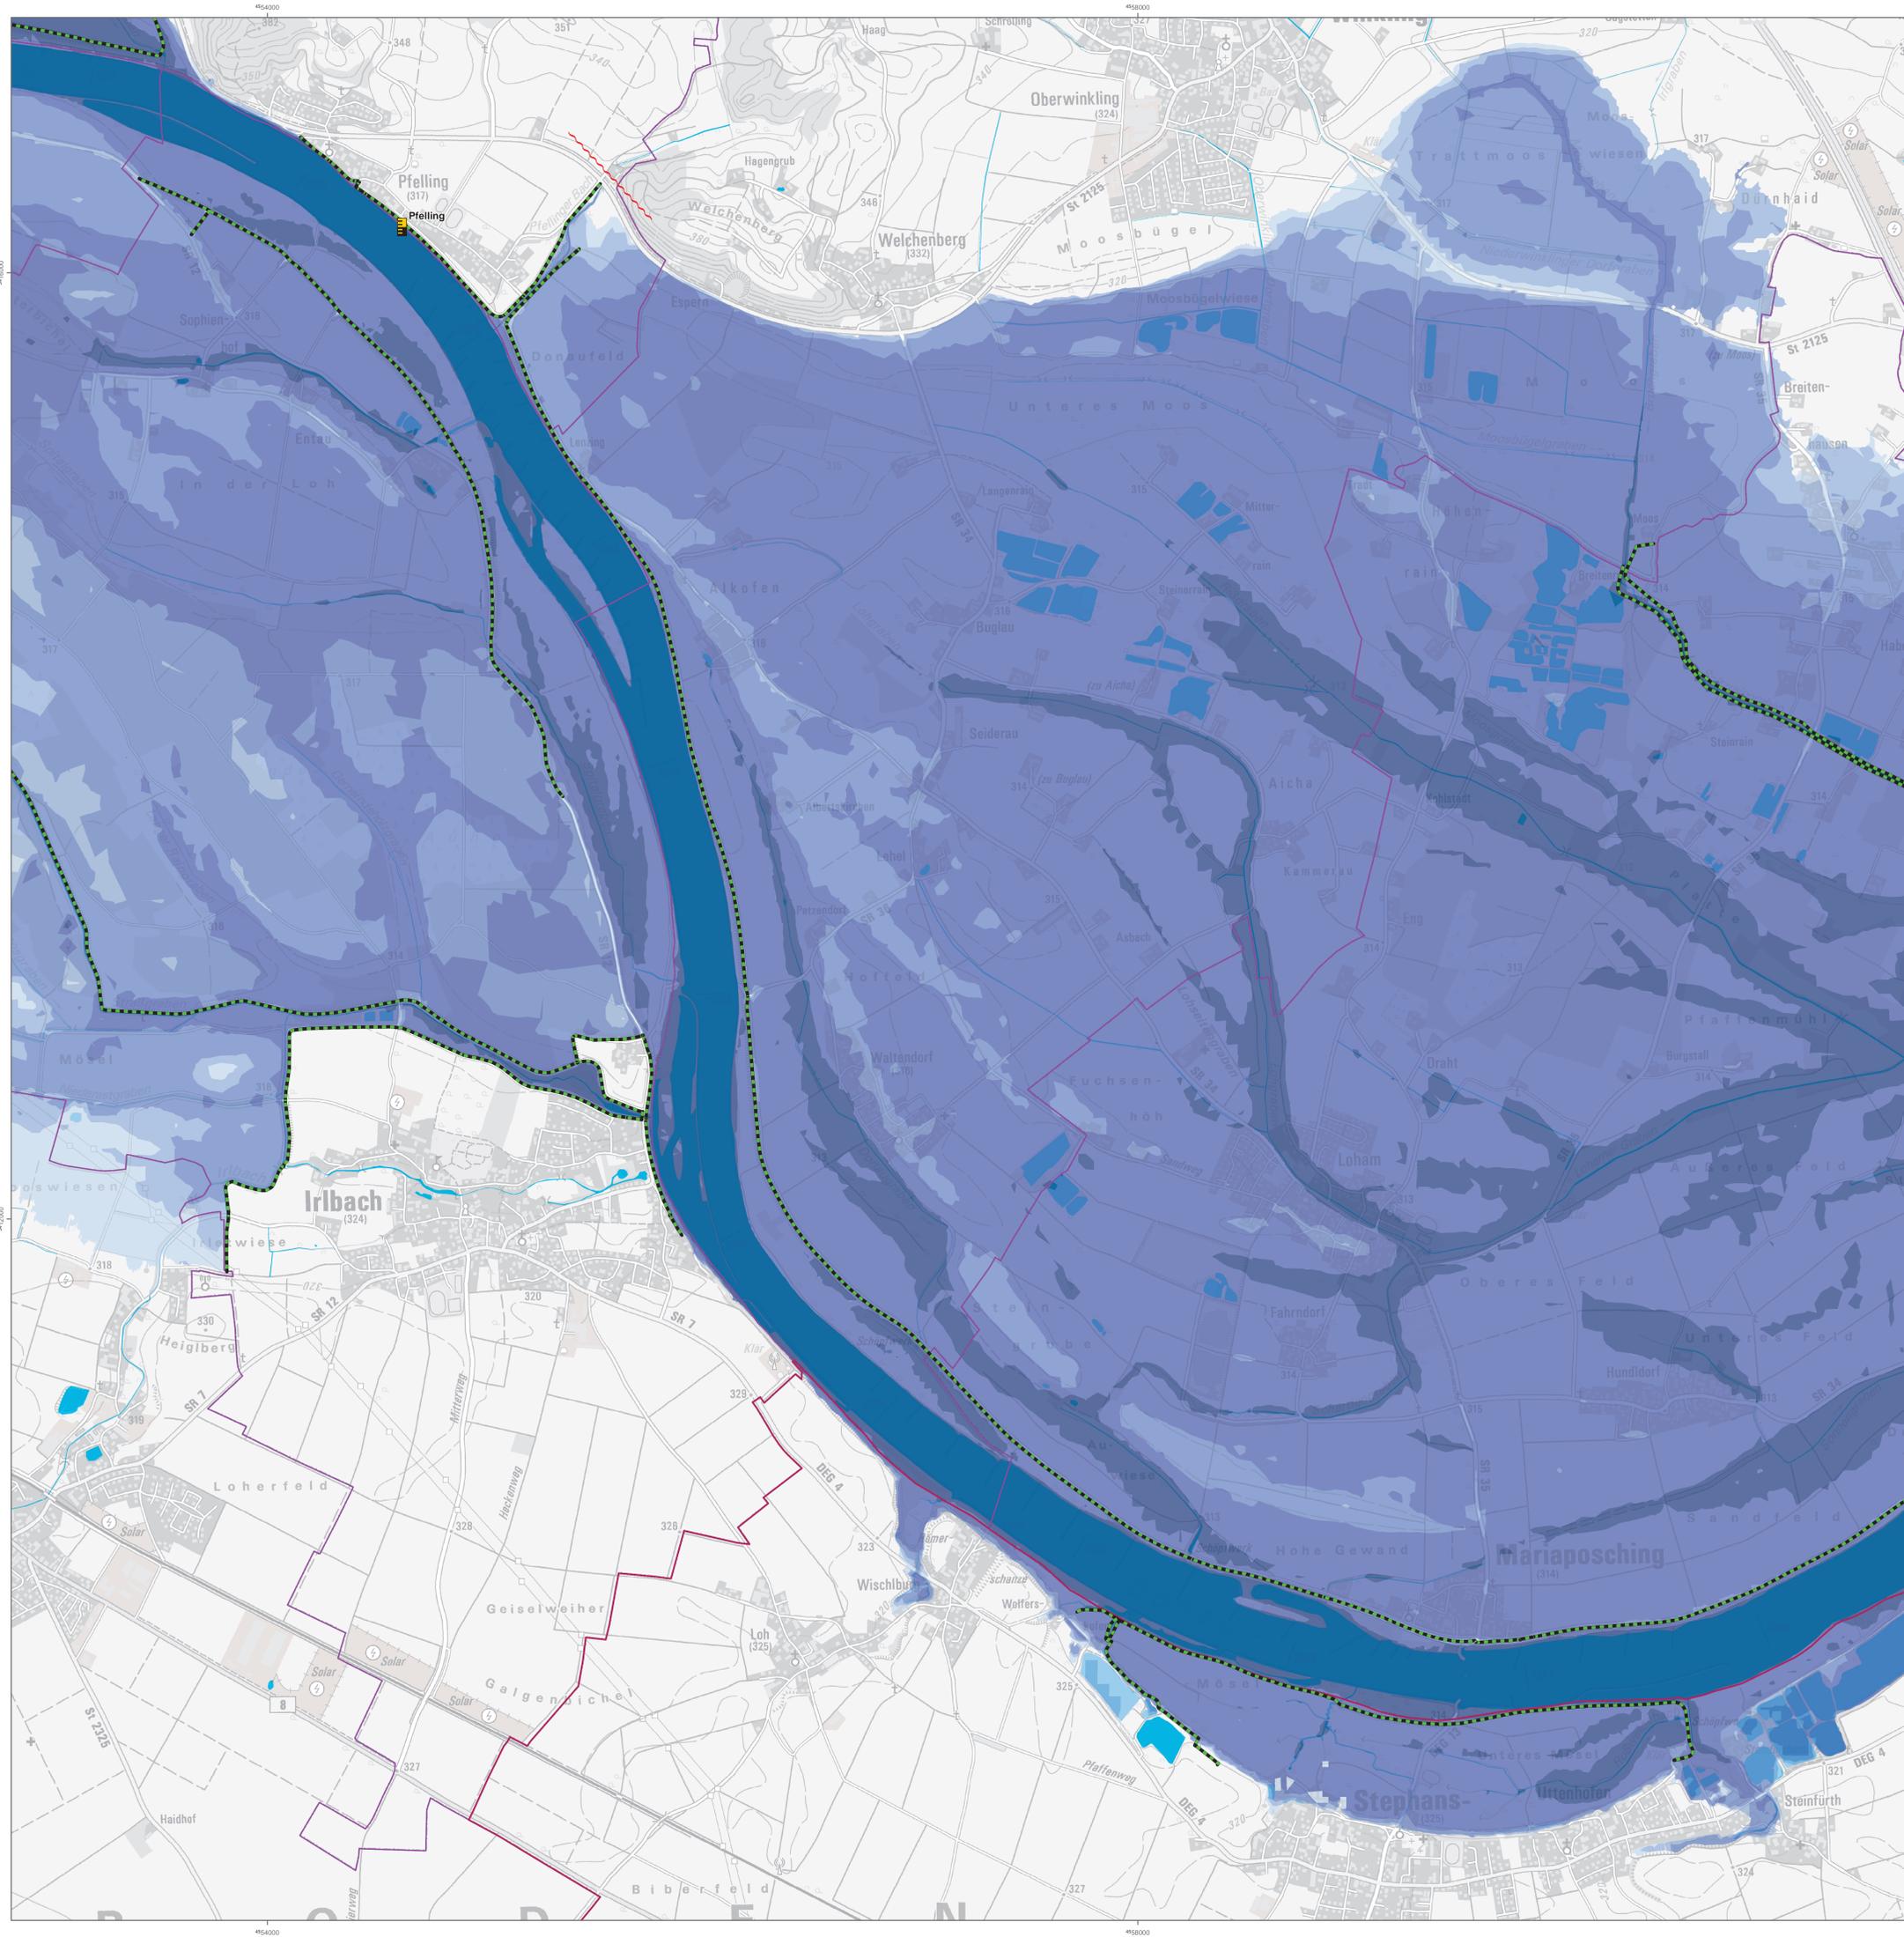
Hinweis:  
 Diese Karte stellt nur Wassertiefen dar, die von dem u.g. Risikogewässer ausgehen. Weitere Wasser Gefahren, die von Starkregen, hohen Grundwasserständen oder anderen Gewässern ausgehen, sind nicht dargestellt.  
 Diese Karte wurde zum genannten Berichtstand erstellt. Zwischenzeitlich können für dieses Gewässer ggf. aktualisierte Ergebnisse vorliegen. Die jeweils aktuellsten Ergebnisse sowie Detailinformationen zur Betroffenheit einzelner Grundstücke entnehmen Sie bitte dem Online-Kartendienst [www.lfu.bayern.de](http://www.lfu.bayern.de).
