Bayerisches Landesamt für Umwelt

Hochwassergefahrenkarte Zusam
 Darstellung der Wassertiefen für HQ_{extrem} (HQ₁₀₀₀)

Risikogewässer: Zusam

Blattschnitt: 1192_ZUSAM9_K1

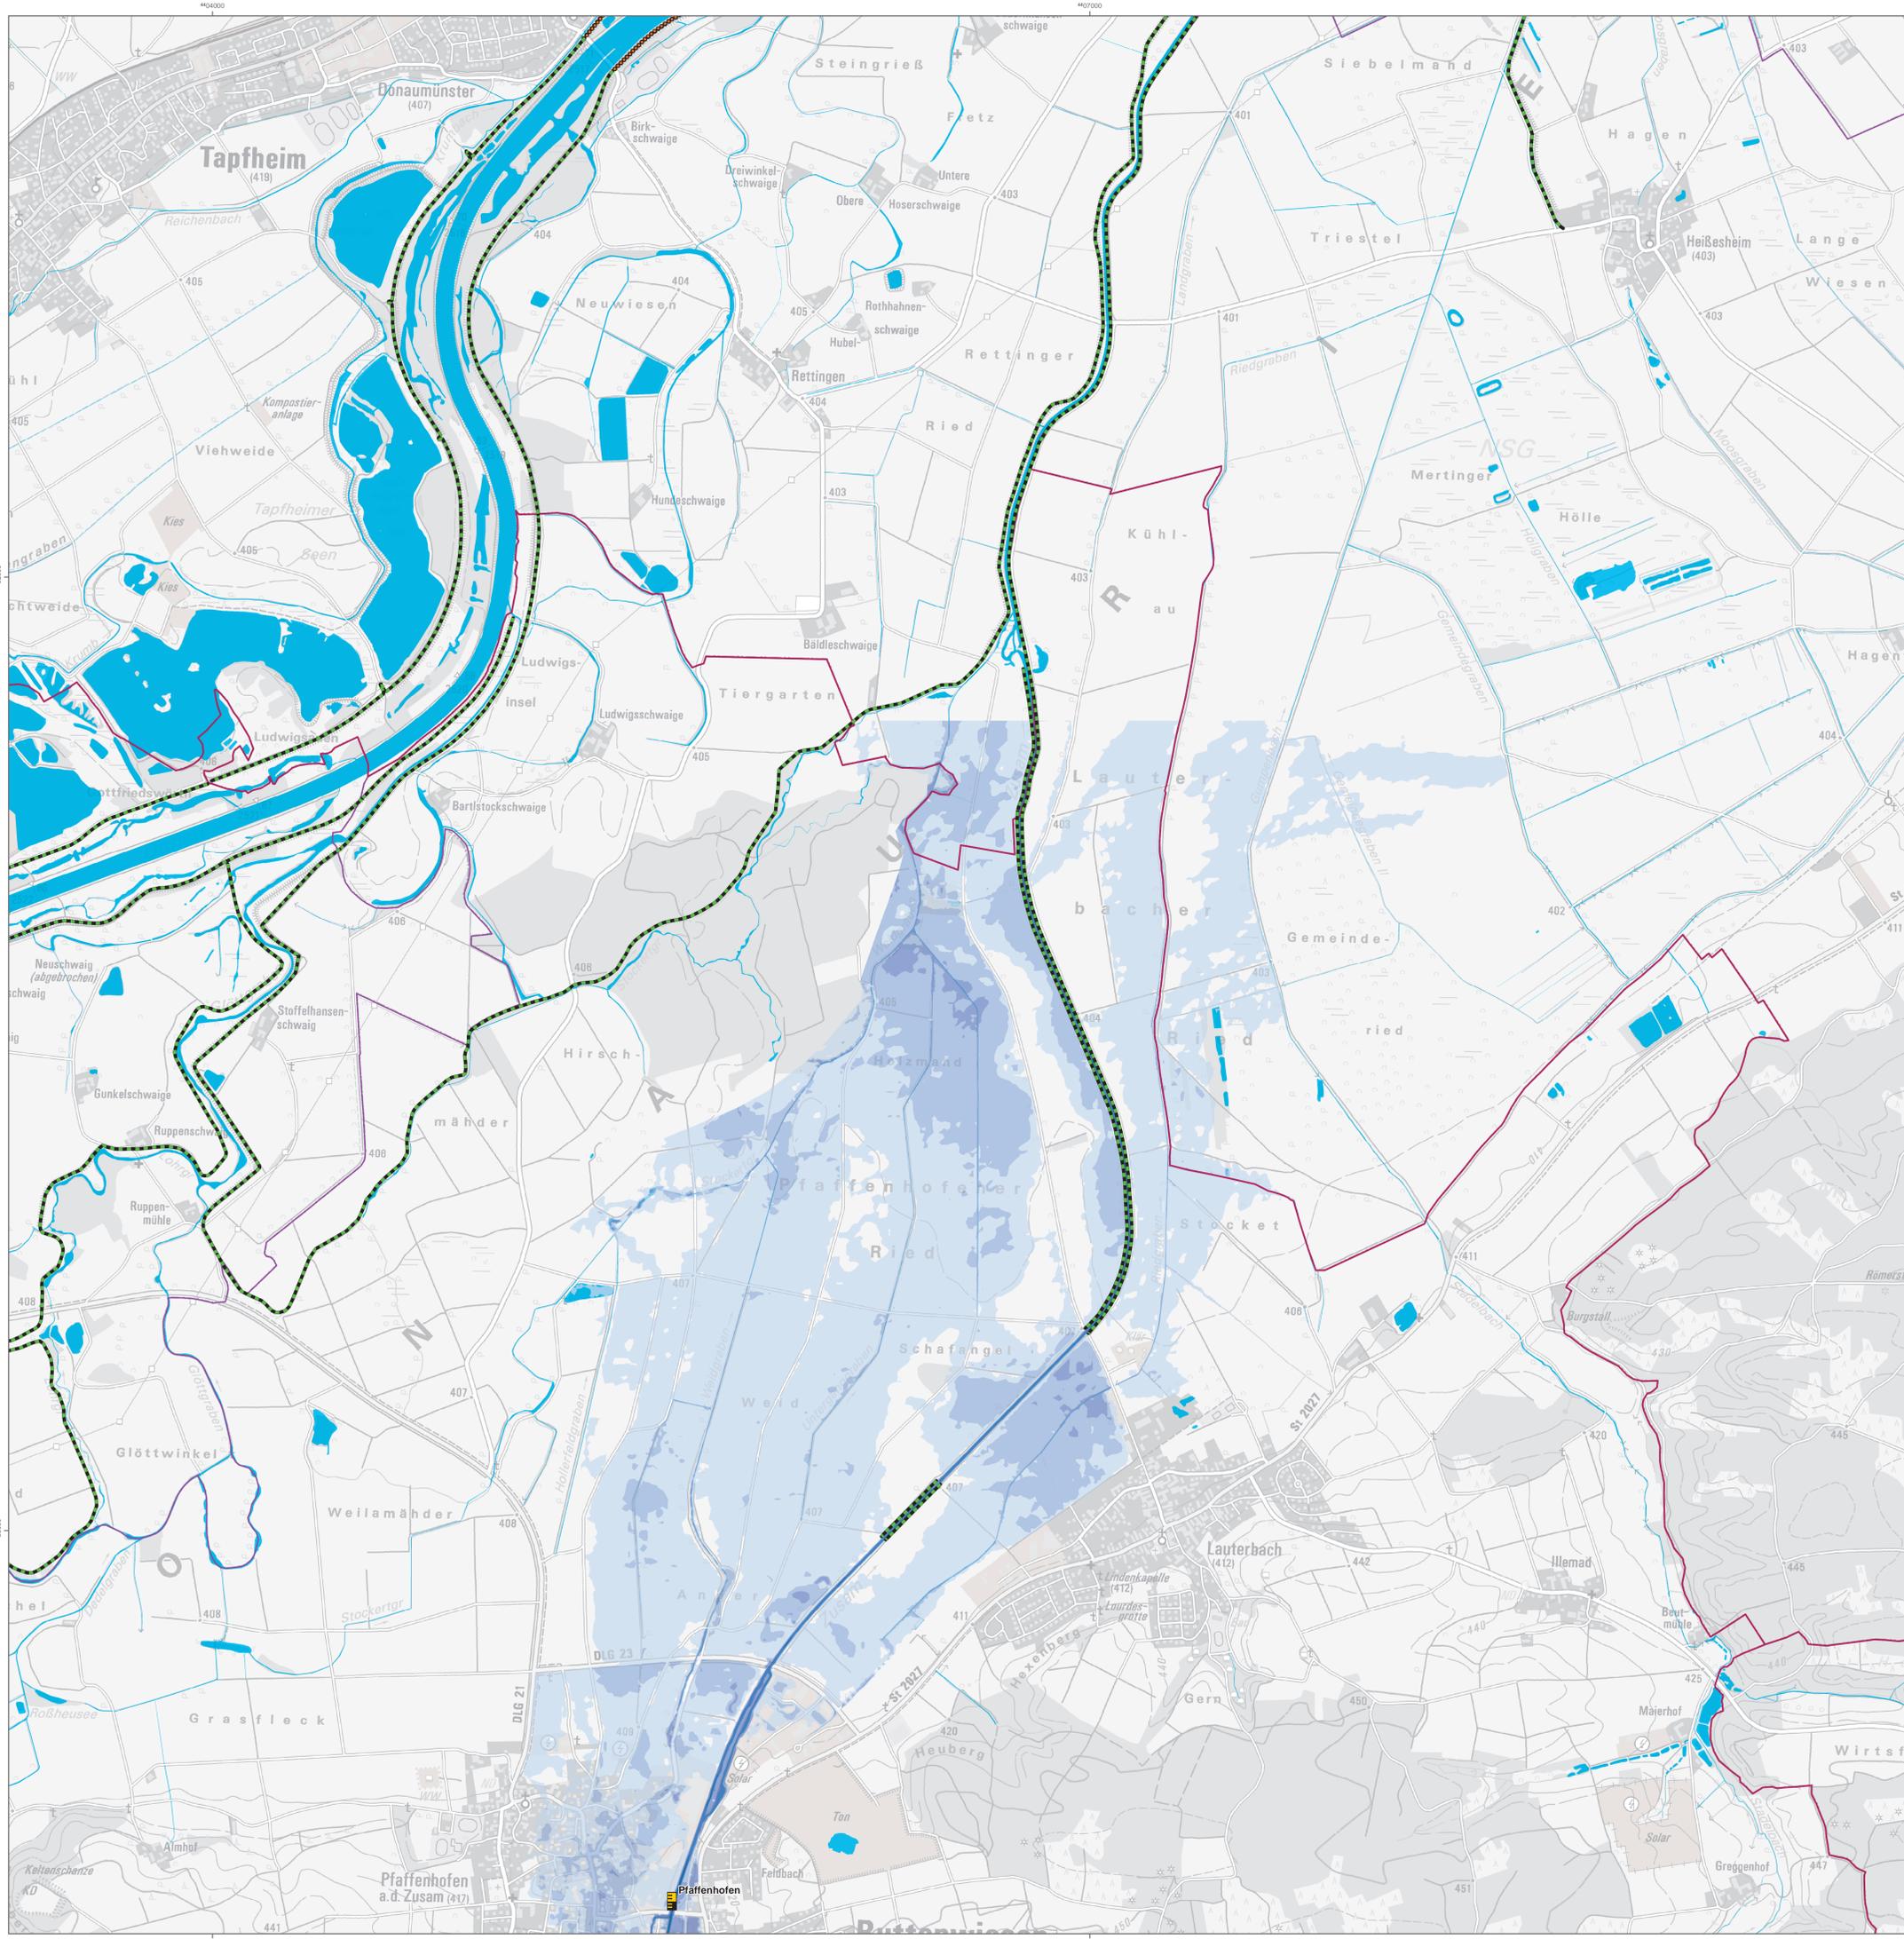
Wassertiefen für HQ_{extrem}

Brückenstatus für HQ_{extrem}

Hinweis:
 Diese Karte stellt nur Wassertiefen dar, die von dem u.g. Risikogewässer ausgehen. Weitere Wassergefahren, die von Starkregen, hohen Grundwasserständen oder anderen Gewässern ausgehen, sind nicht dargestellt.
 Diese Karte wurde zum genannten Berichtstand erstellt. Zwischenzeitlich können für dieses Gewässer ggf. aktualisierte Ergebnisse vorliegen. Die jeweils aktuellsten Ergebnisse sowie Detailinformationen zur Betroffenheit einzelner Grundstücke entnehmen Sie bitte dem Online-Kartendienst www.lfu.bayern.de.
