Berichtsstand: 22.12.2019

Bayerisches Landesamt für Umwelt

Hochwassergefahrenkarte Schmutter
 Darstellung der Wassertiefen für HQ_{extrem} (HQ₁₀₀₀)

Risikogewässer: Schmutter
 Blattschnitt: 1194_SCHTT9_K4
 Wasserwirtschaftsamt: Donauwörth
 Landkreis / kreisfreie Stadt: Augsburg
 Gemeinde: Biberbach; Langweid a. Lech; Meitingen

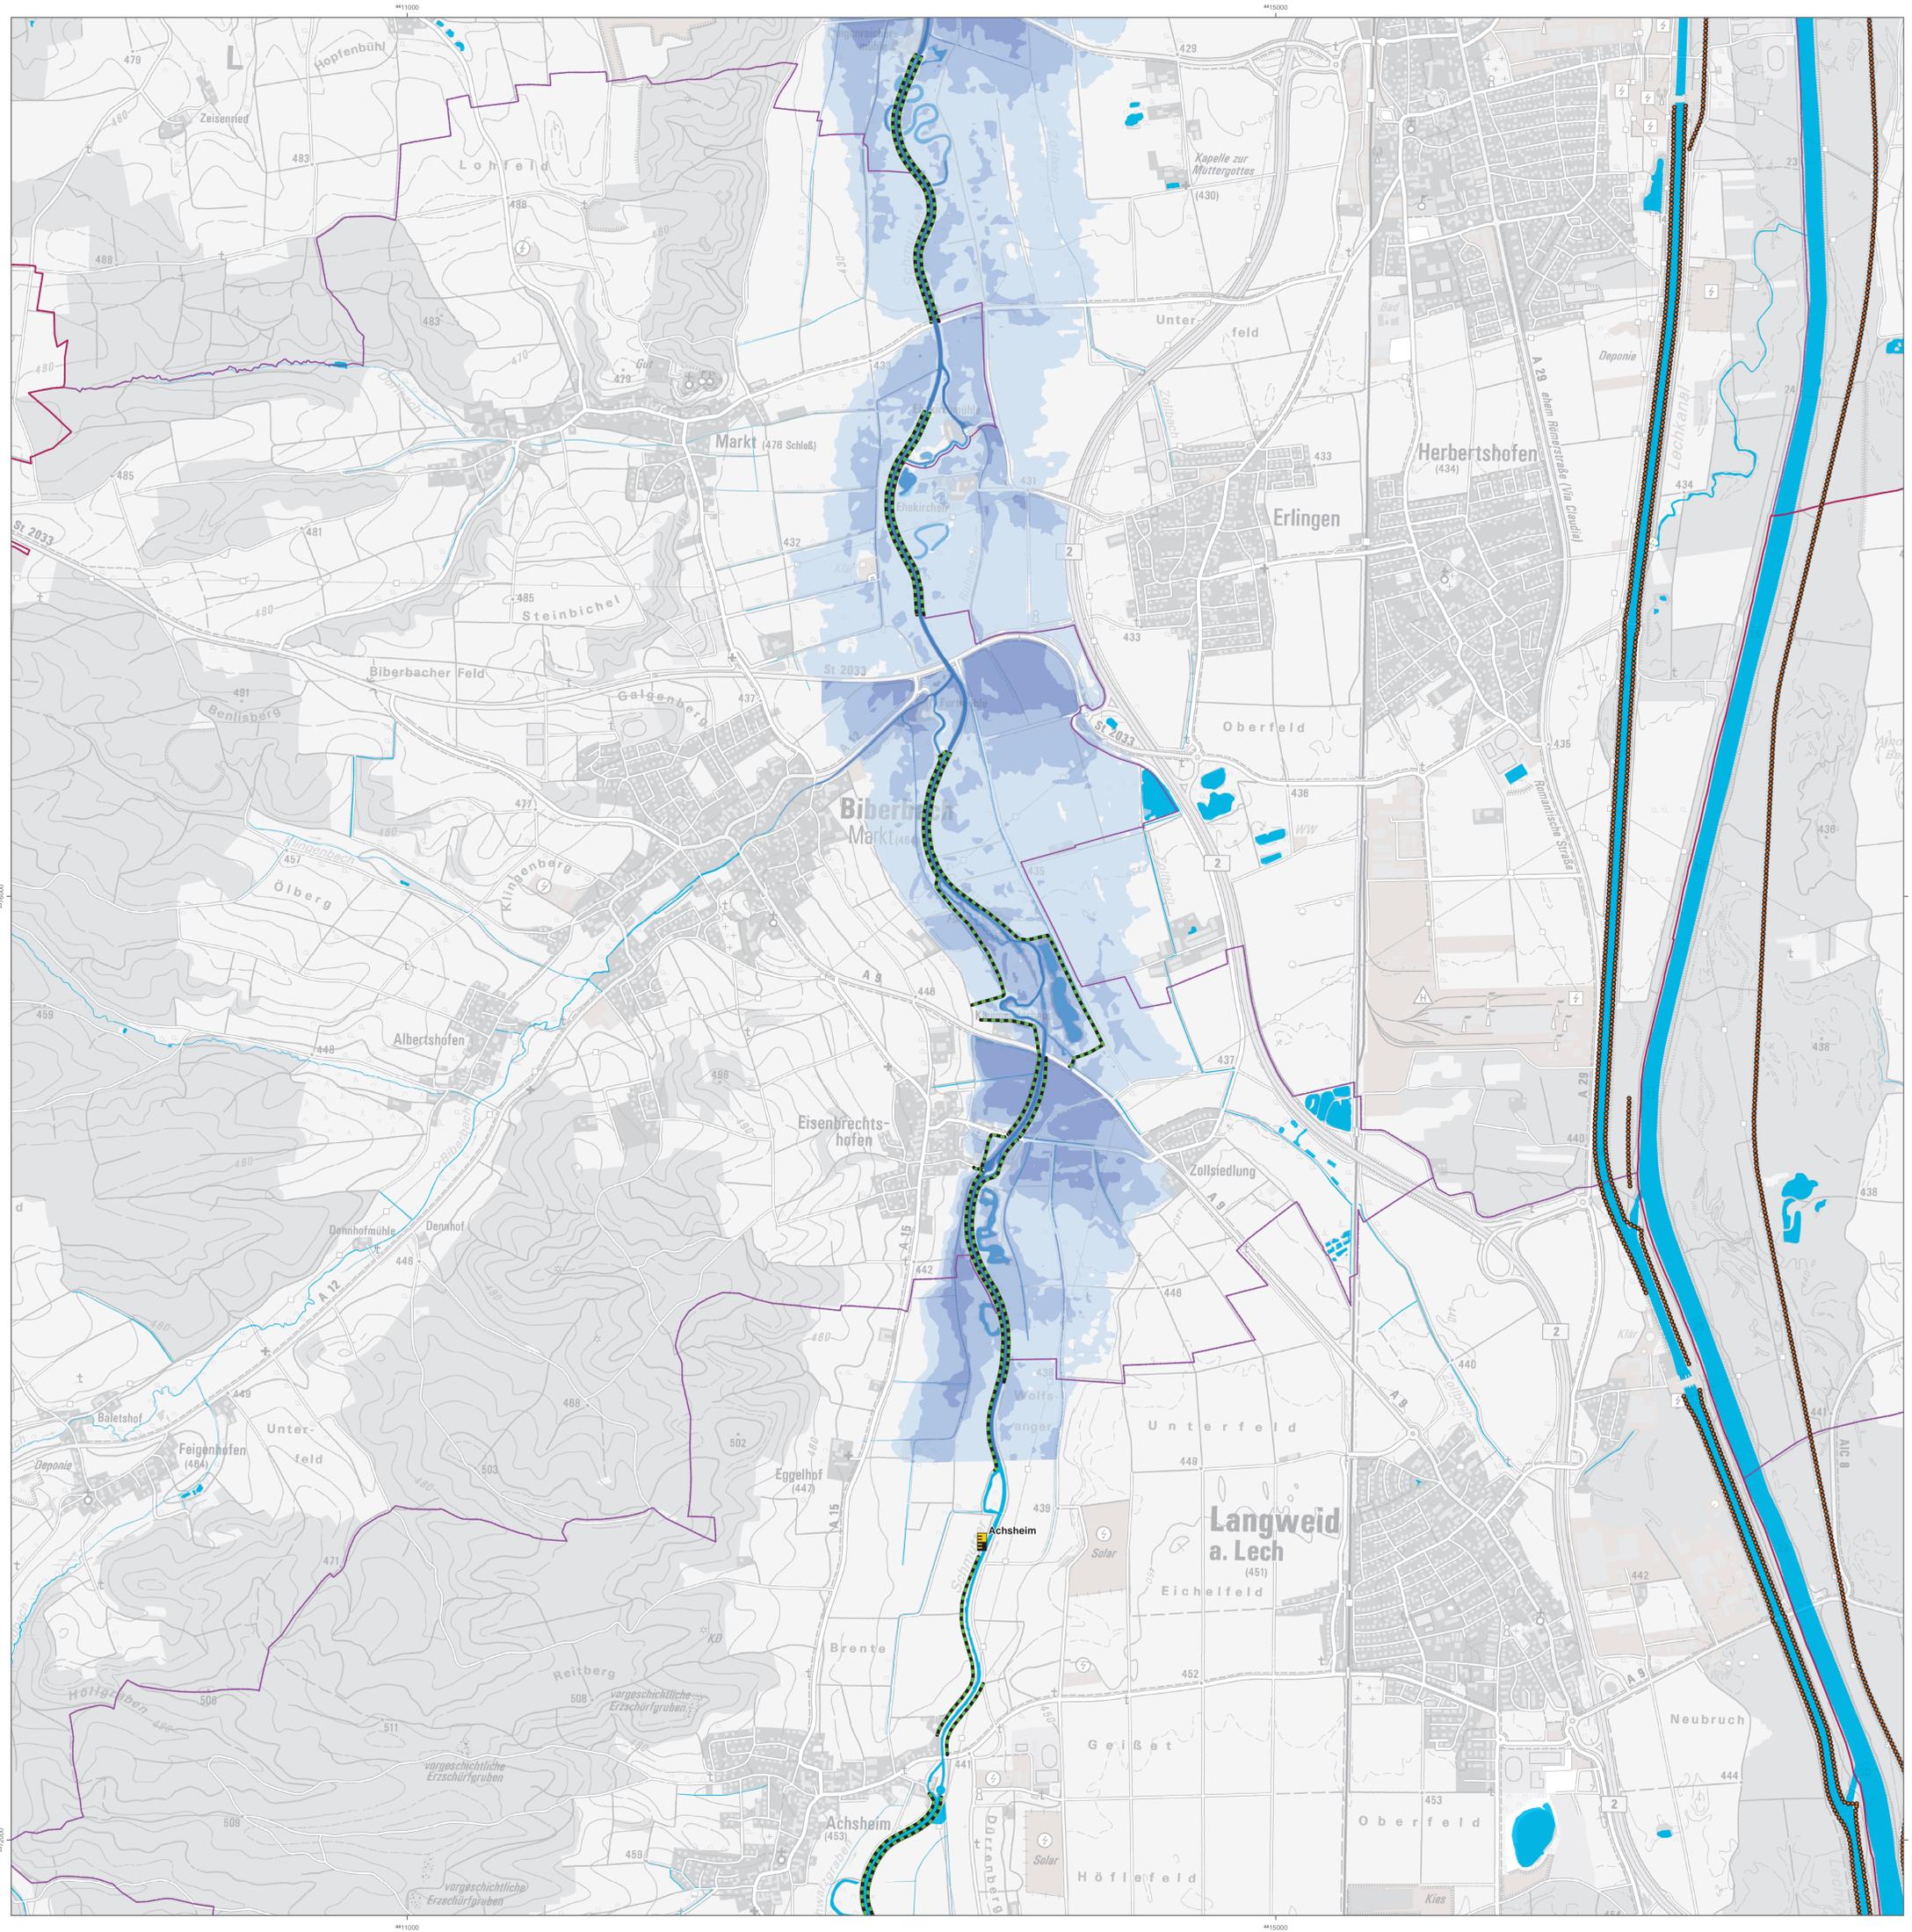
Wassertiefen für HQ_{extrem}

Brückenstatus für HQ_{extrem}

Hinweis:
 Diese Karte stellt nur Wassertiefen dar, die von dem u.g. Risikogewässer ausgehen. Weitere Wasserergefahrungen, die von Starkregen, hohen Grundwasserständen oder anderen Gewässern ausgehen, sind nicht dargestellt.
