Hochwassergefahrenkarte Türkenbach
Darstellung der Wassertiefen für HQ_{extrem} (HQ₁₀₀₀₀)

Risikogewässer: Türkenbach
Blattschnitt: 1852_TUERK2_K1
Wasserwirtschaftsamt: Deggendorf; Traunstein
Landkreis / kreisfreie Stadt: Altötting; Rottal-Inn
Gemeinde: Erlbach; Haiming; Julbach; Kirchdorf a.Inn; Markt; Stammham; Zeilarn

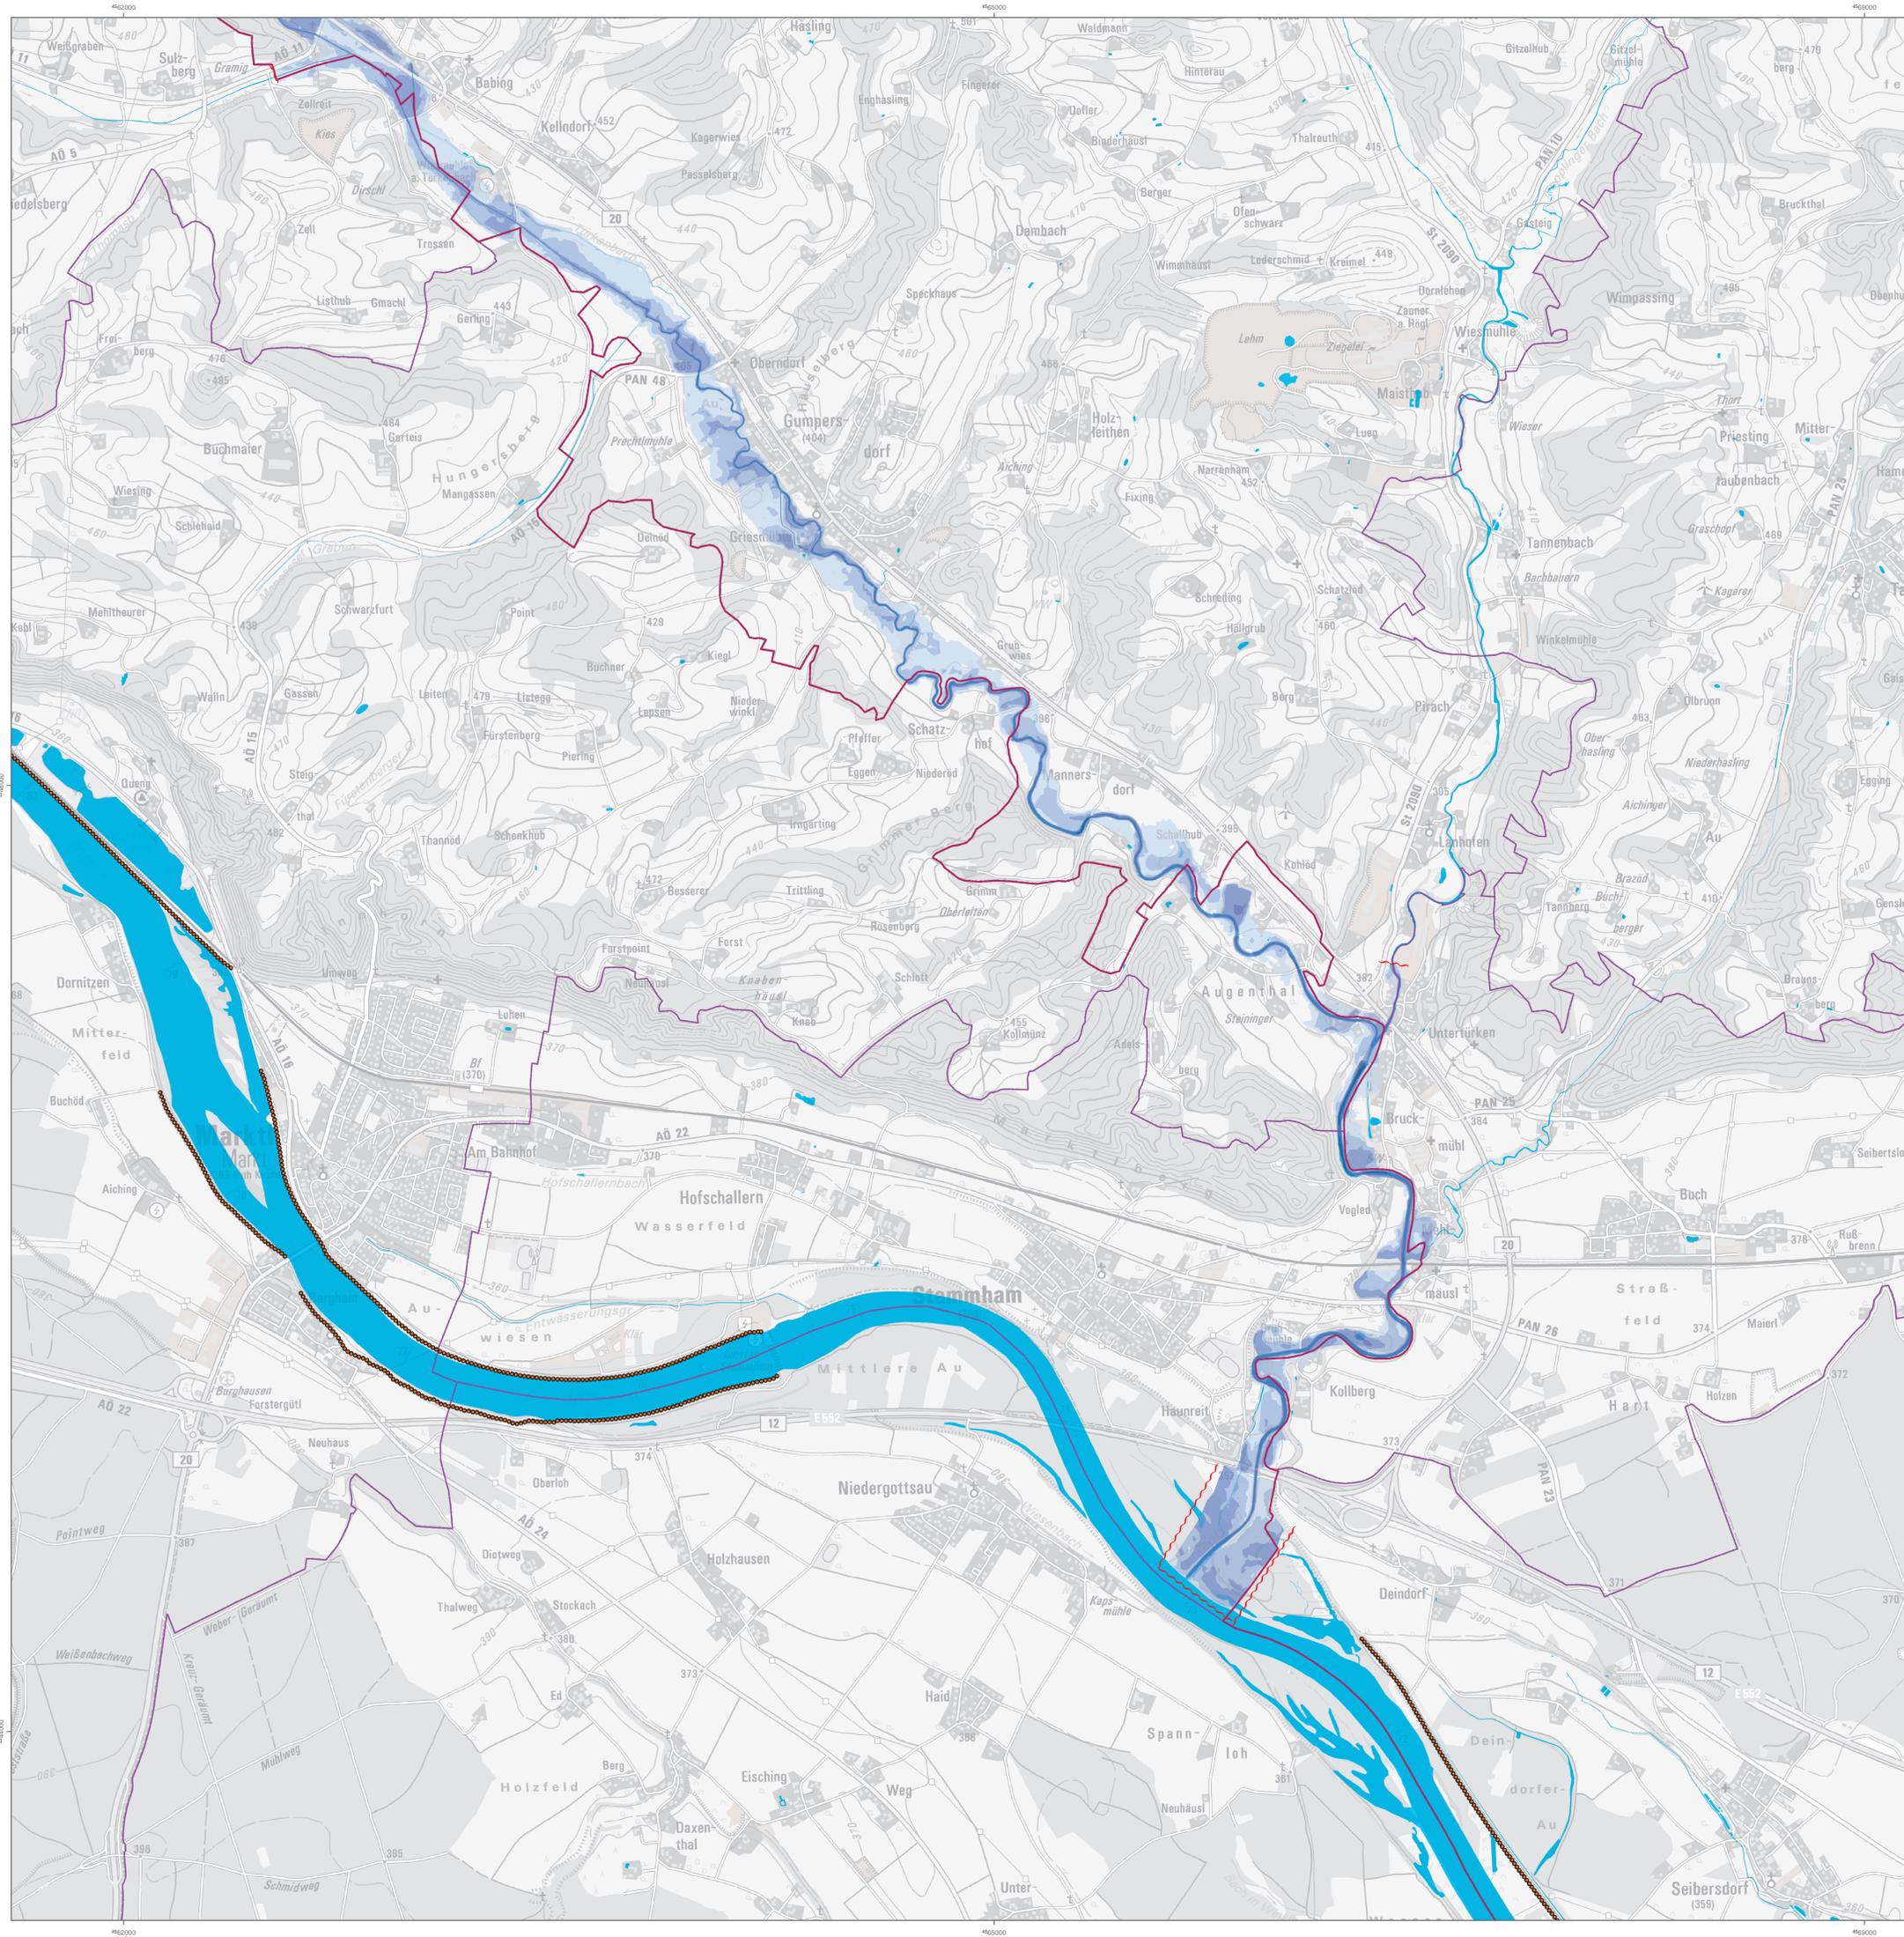
Wassertiefen für HQ_{extrem}

Brückenstatus für HQ_{extrem}
