Hochwassergefahrenkarte Donau

Darstellung der Wassertiefen für HQ_{extrem} (HQ₁₀₀₀)

- Risikogewässer: Donau
- Blattschnitt: 1_DONAU_K16
- Wasserwirtschaftsamt: Deggendorf
- Landkreis / kreisfreie Stadt: Straubing-Bogen; Straubing (Stadt)
- Gemeinde: Althofen; Bogen; Parkstetten; Steinach; Straubing

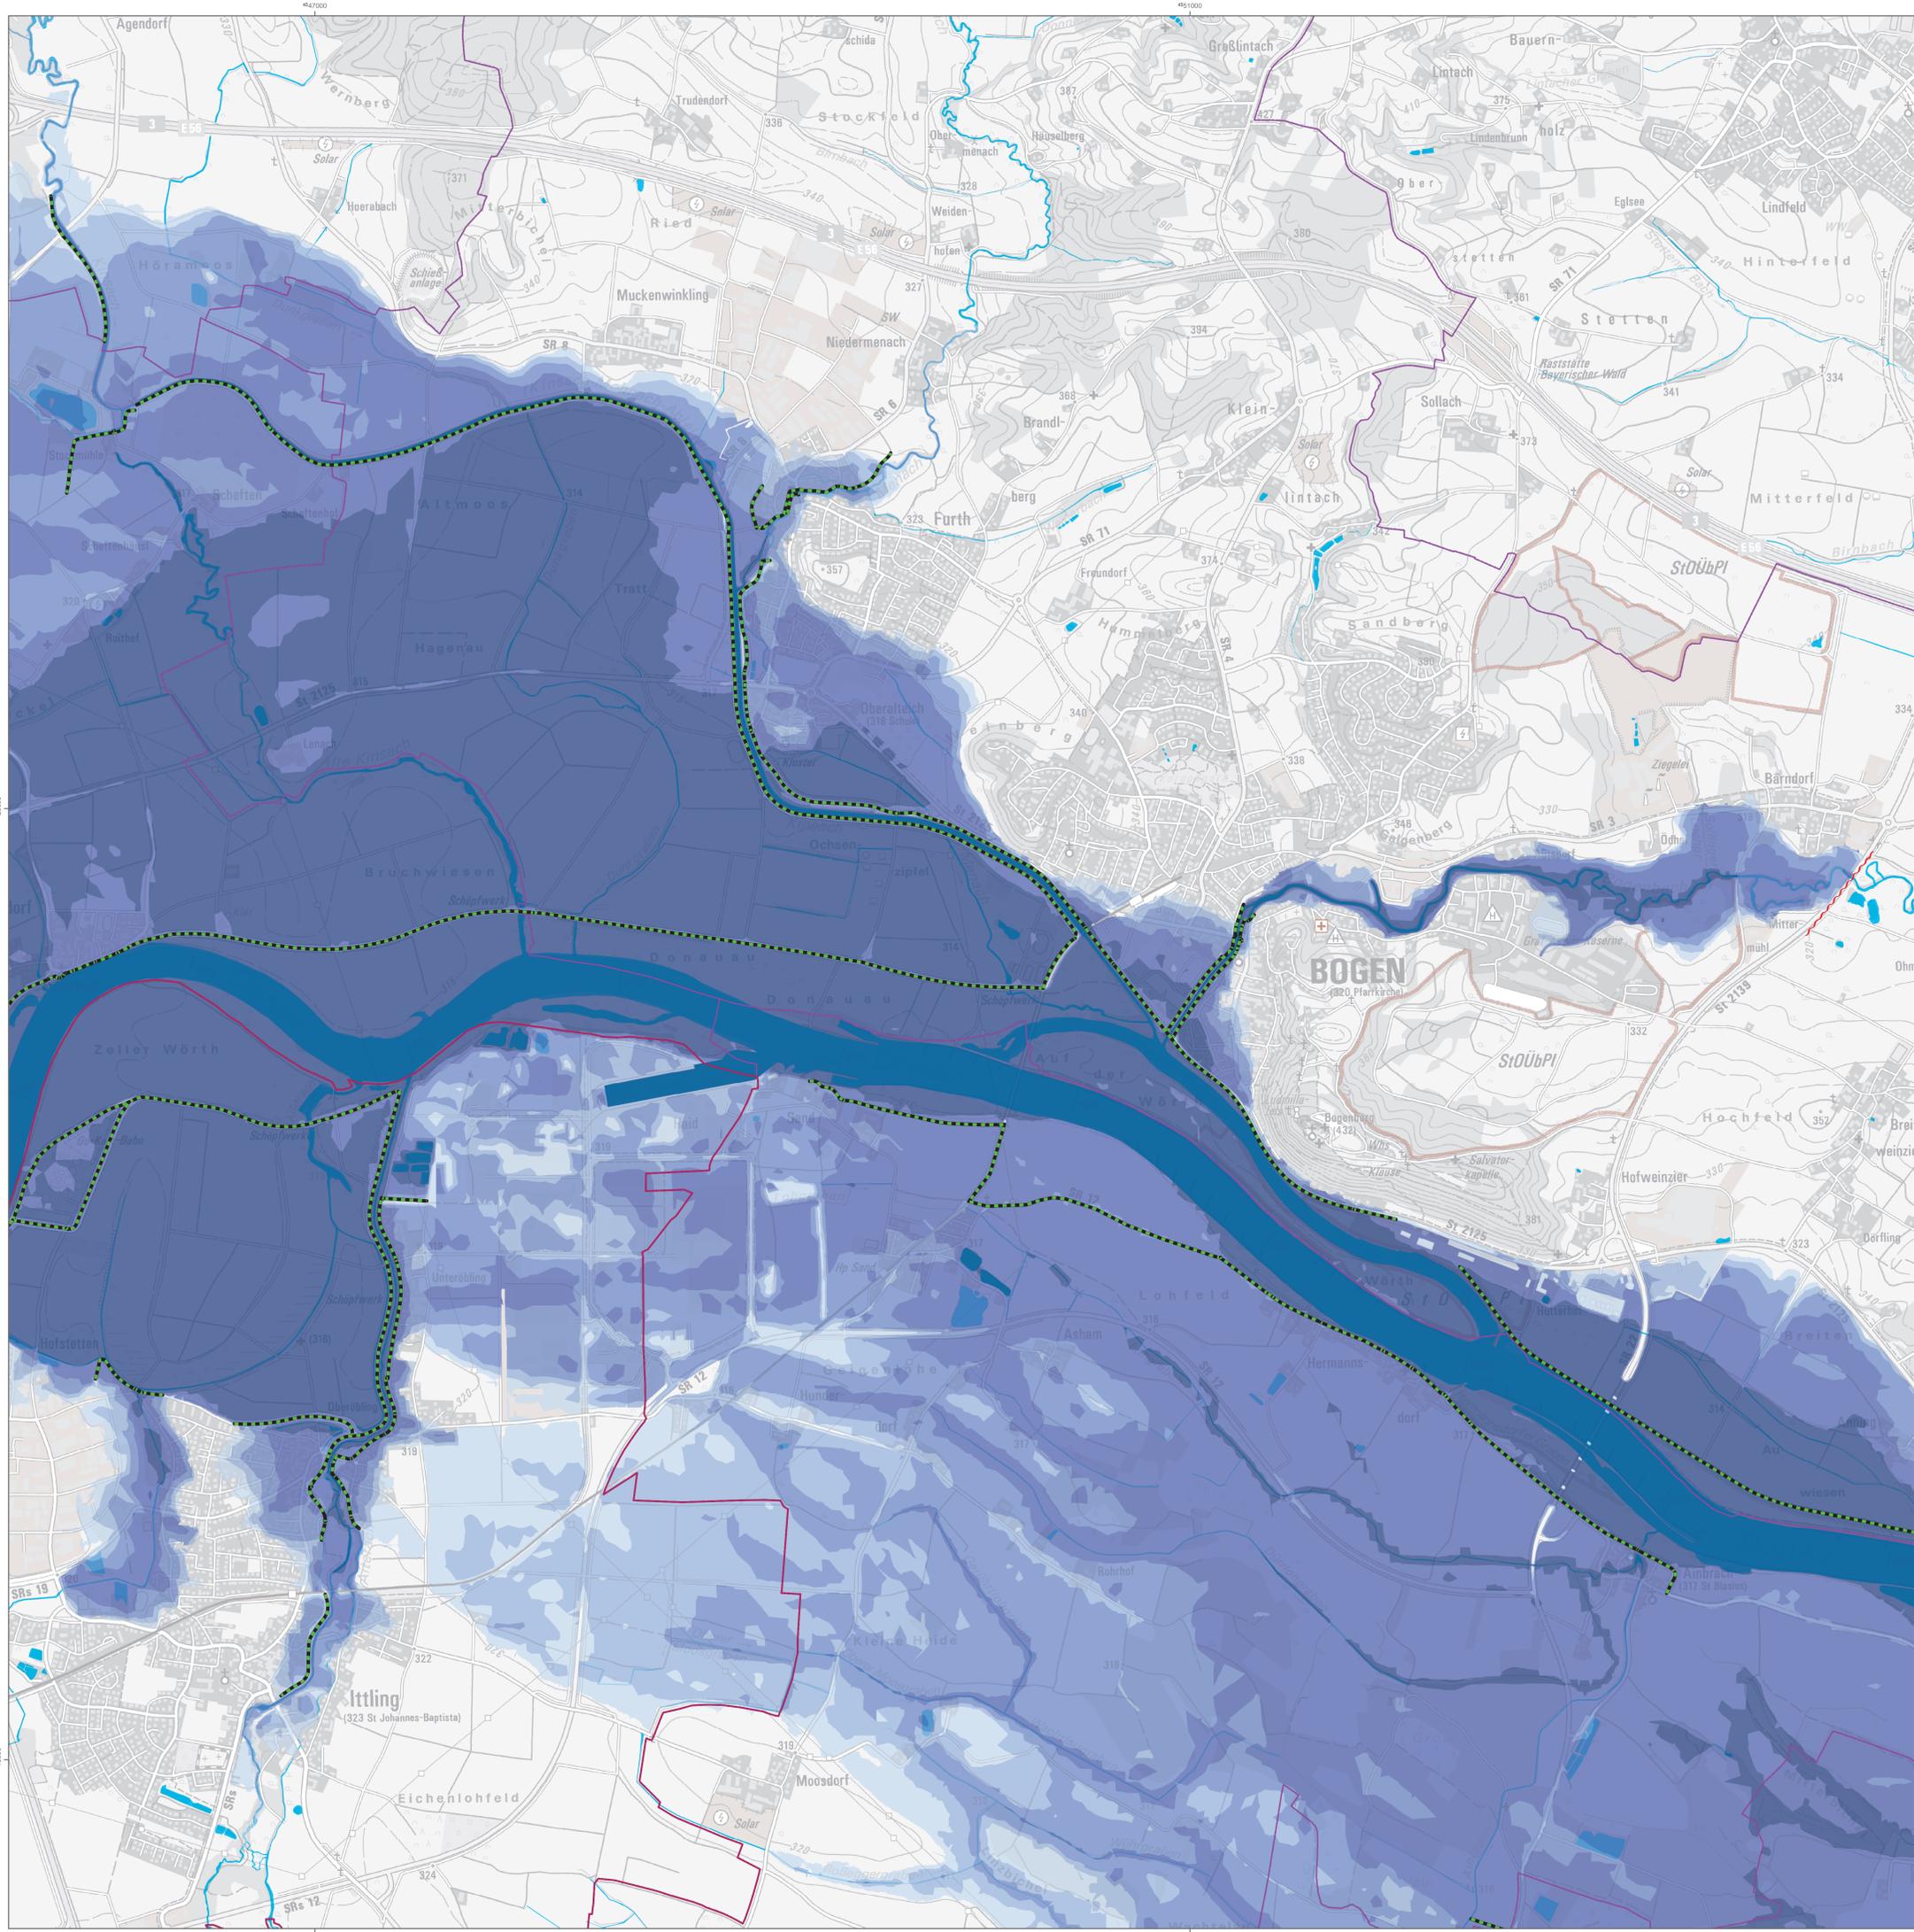
Wassertiefen für HQ_{extrem}

Brückenstatus für HQ_{extrem}

- Brücke überströmt
- Brücke eingestaut/überströmt
- Brücke eingestaut
- Brücke nicht eingestaut
- Brückenstatus unbekannt

Hinweis: Diese Karte stellt nur Wassertiefen dar, die von dem u.g. Risikogewässer ausgehen. Weitere Wassergefahren, die von Starkregen, hohen Grundwasserständen oder anderen Gewässern ausgehen, sind nicht dargestellt.
 Diese Karte wurde zum genannten Berichtstand erstellt. Zwischenzeitlich können für dieses Gewässer ggf. aktualisierte Ergebnisse vorliegen. Die jeweils aktuellsten Ergebnisse sowie Detailsinformationen zur Betroffenheit einzelner Grundstücke entnehmen Sie bitte dem Online-Kartenrechner www.lfu.bayern.de.
