Bayerisches Landesamt für Umwelt

Hochwassergefahrenkarte Rothenbach
 Darstellung der Wassertiefen für HQ_{extrem} (HQ₁₀₀₀)

Risikogewässer: Rothenbach

Blattschnitt: 24228_ROT01_K1

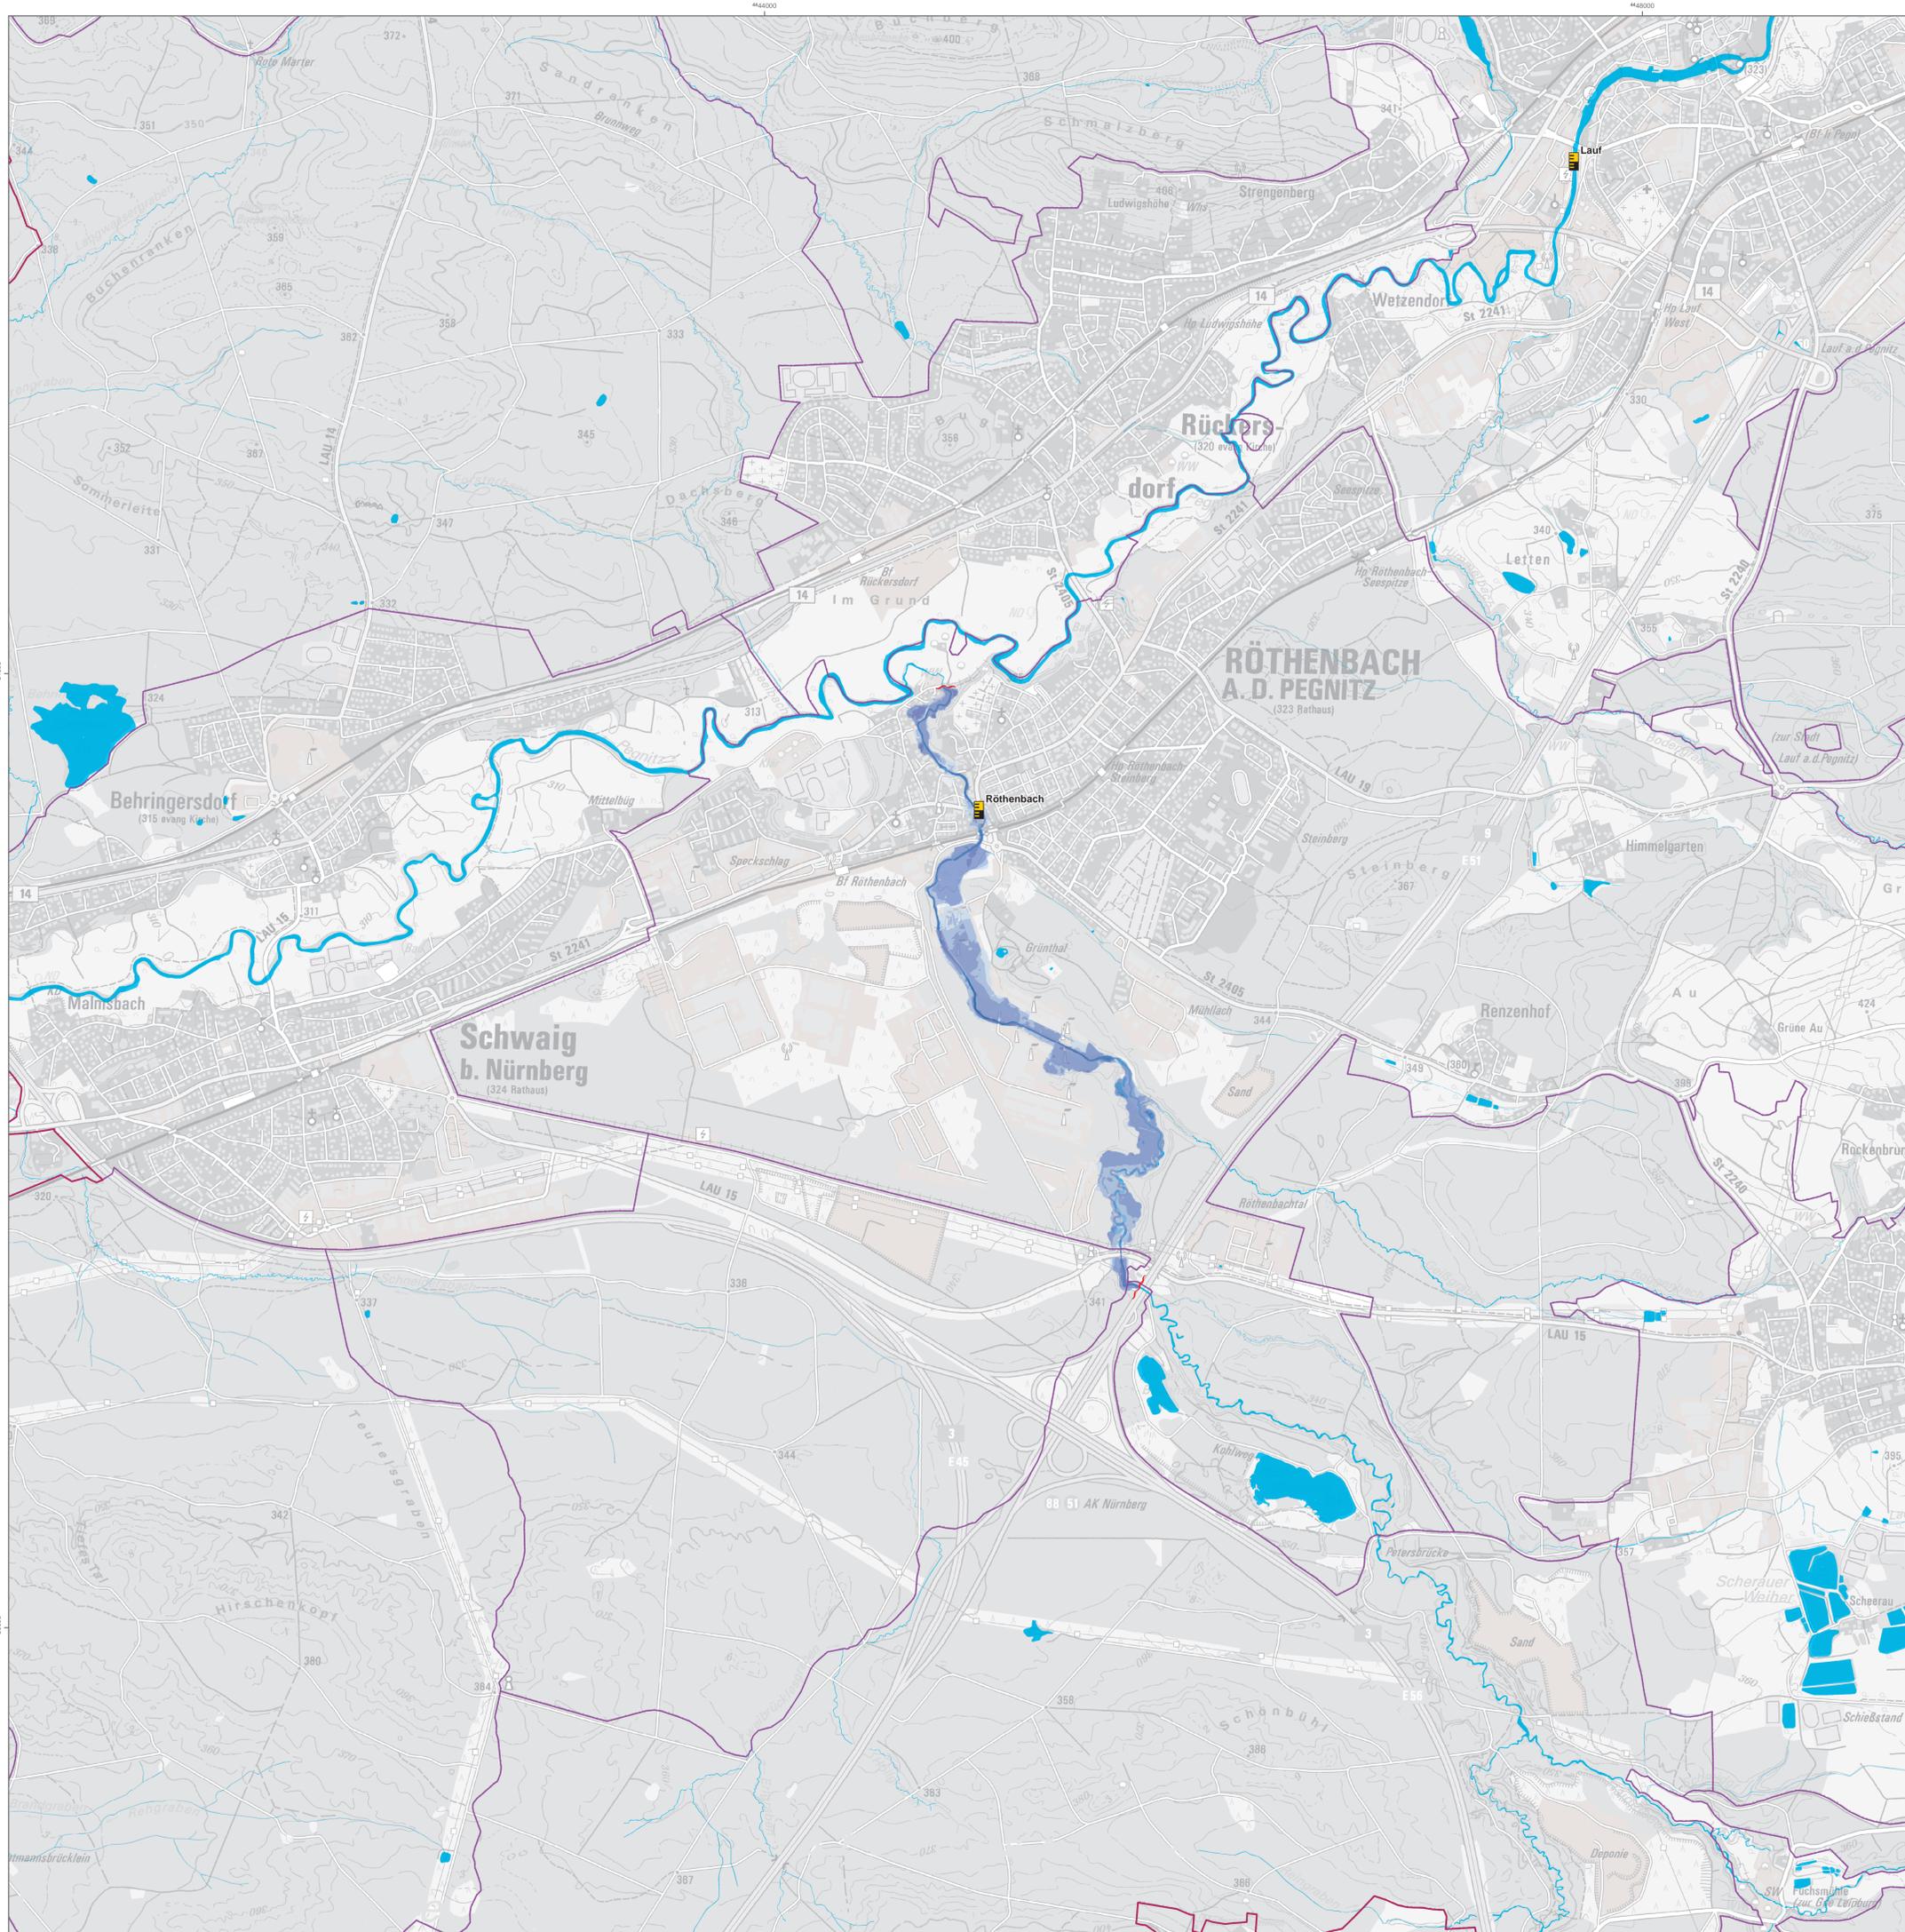
Wassertiefen für HQ_{extrem}

Brückenstatus für HQ_{extrem}
