Hochwassergefahrenkarte Regnitz

Darstellung der Wassertiefen für HQ<sub>extrem</sub> (HQ<sub>10000</sub>)

Risikogewässer: Regnitz

Blattschnitt: 242\_REGN2\_K5

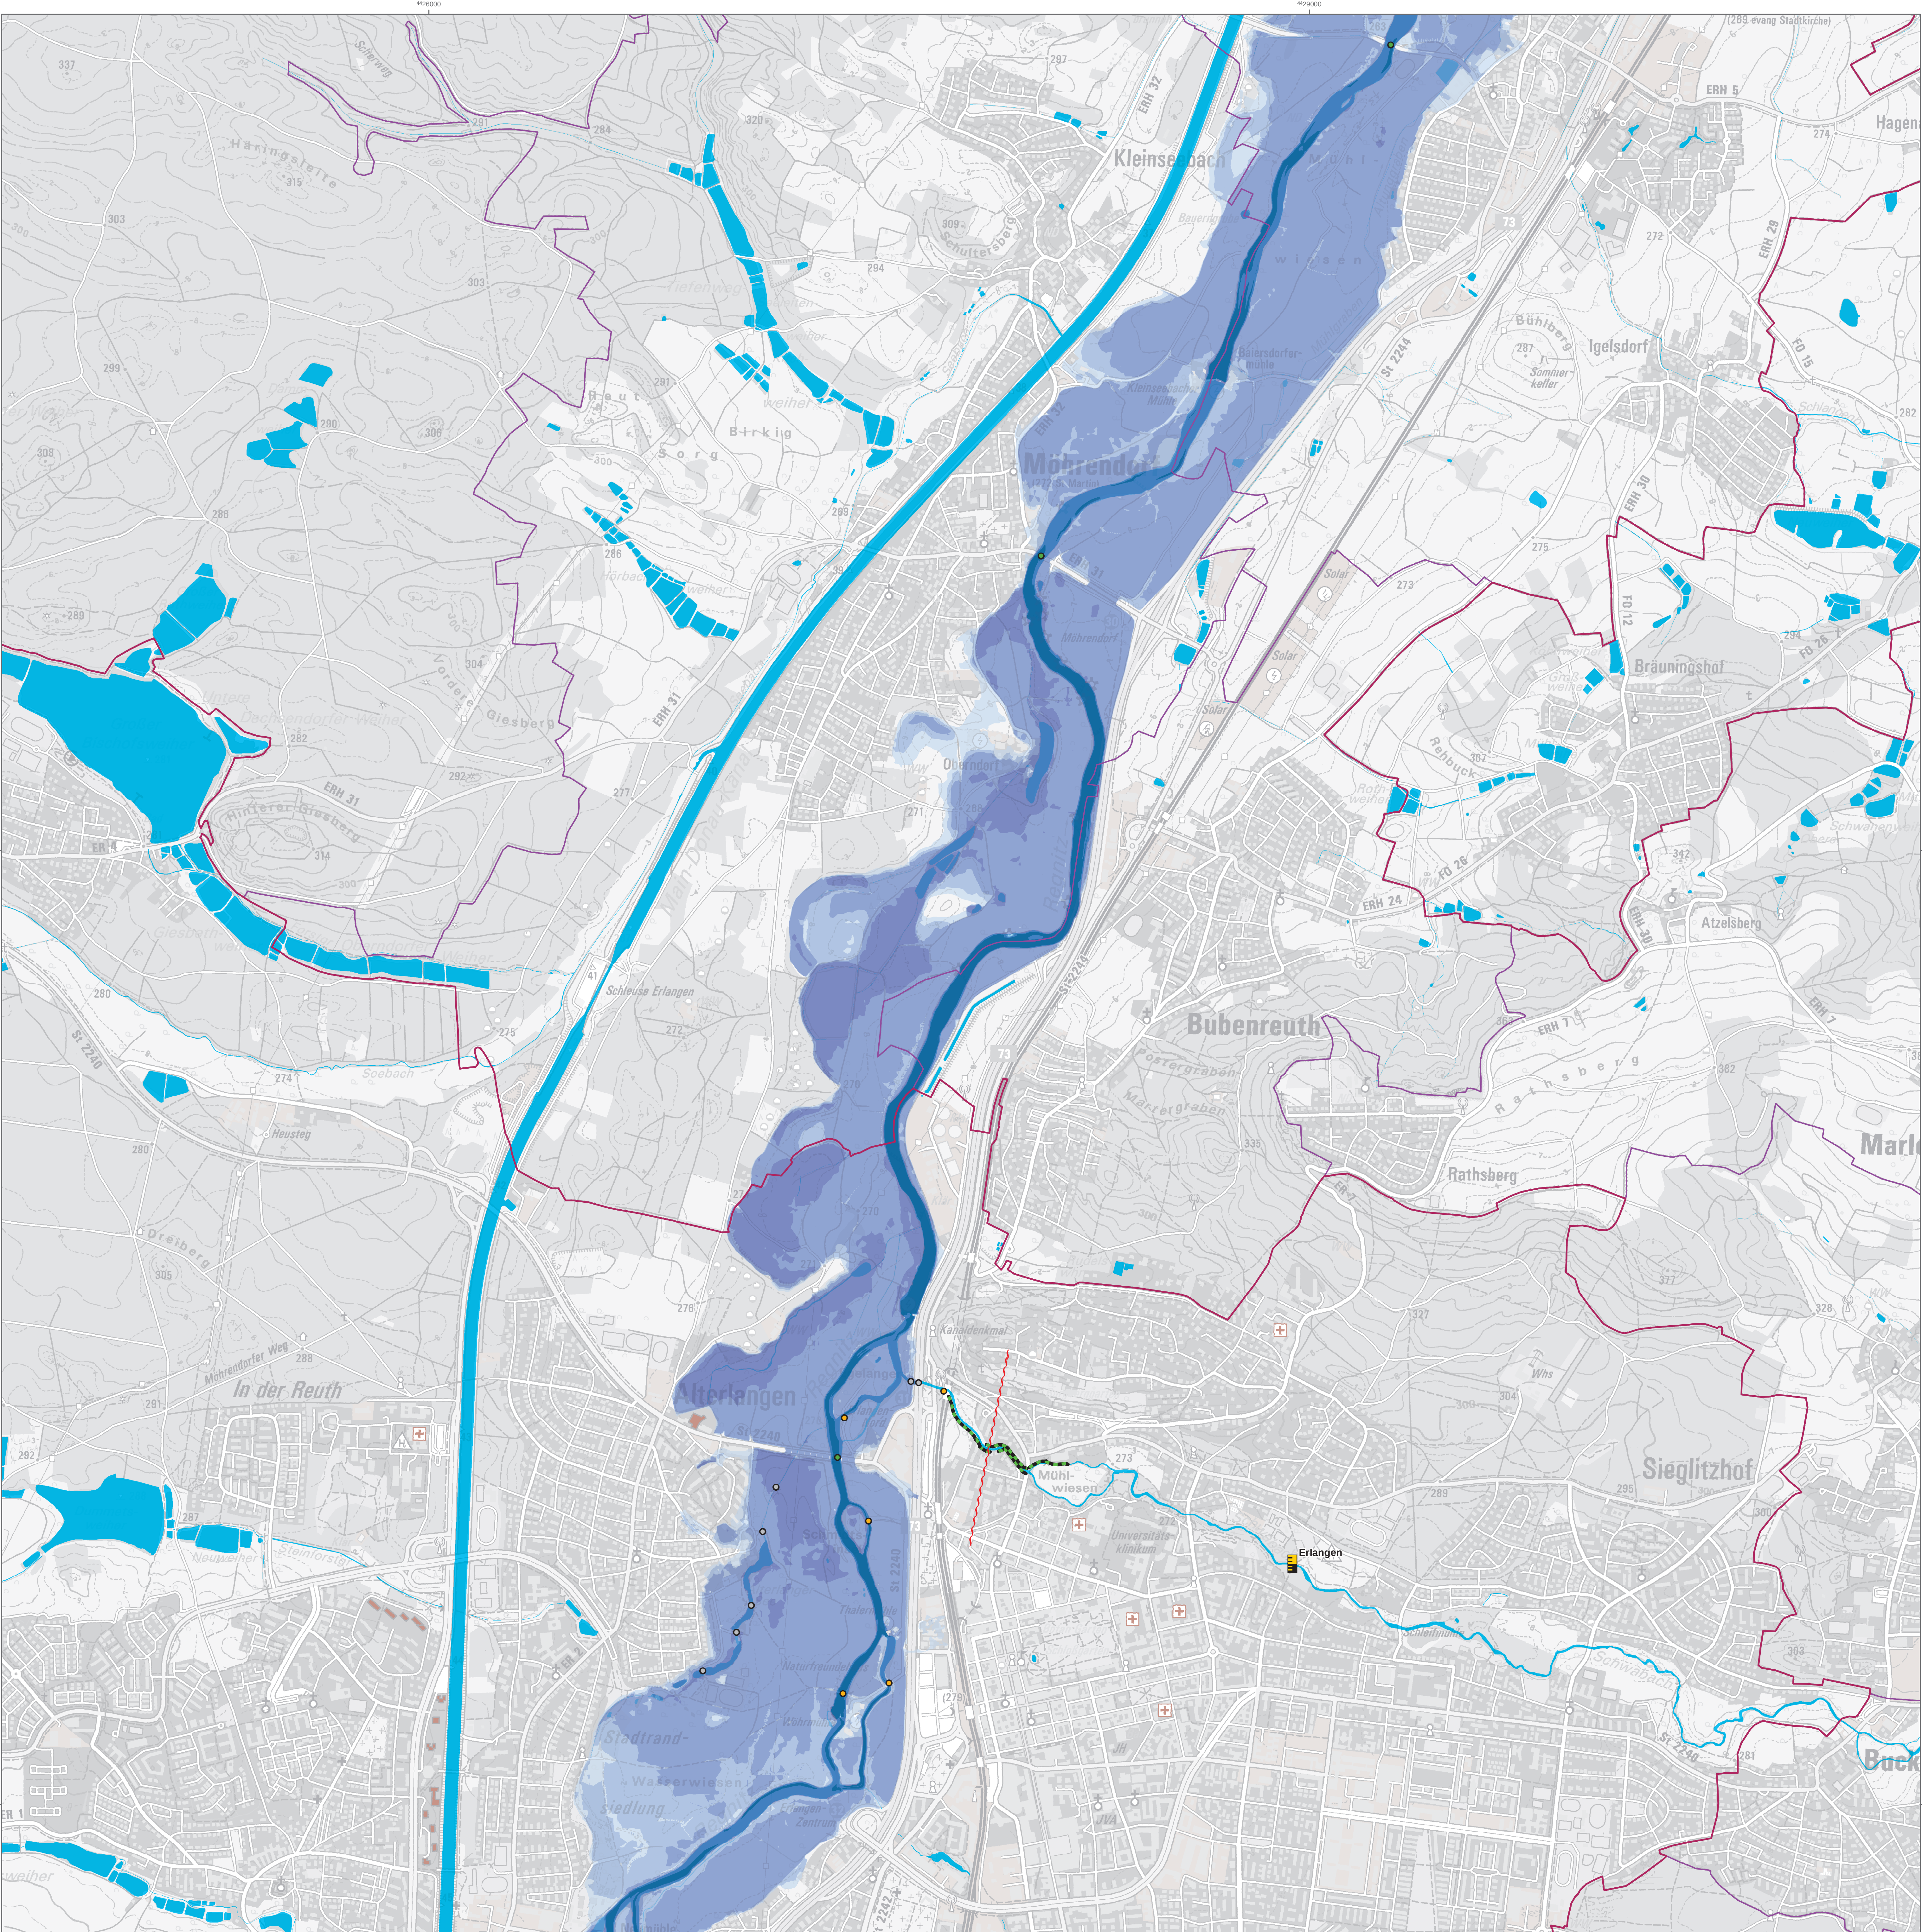
Wassertiefen für HQ<sub>extrem</sub>
