Hochwassergefahrenkarte Taugwitz

Darstellung der Wassertiefen für HQ<sub>extrem</sub> (HQ<sub>1000</sub>)

Risikogewässer: Taugwitz

Blattschnitt: 56212\_TAUW12\_K1

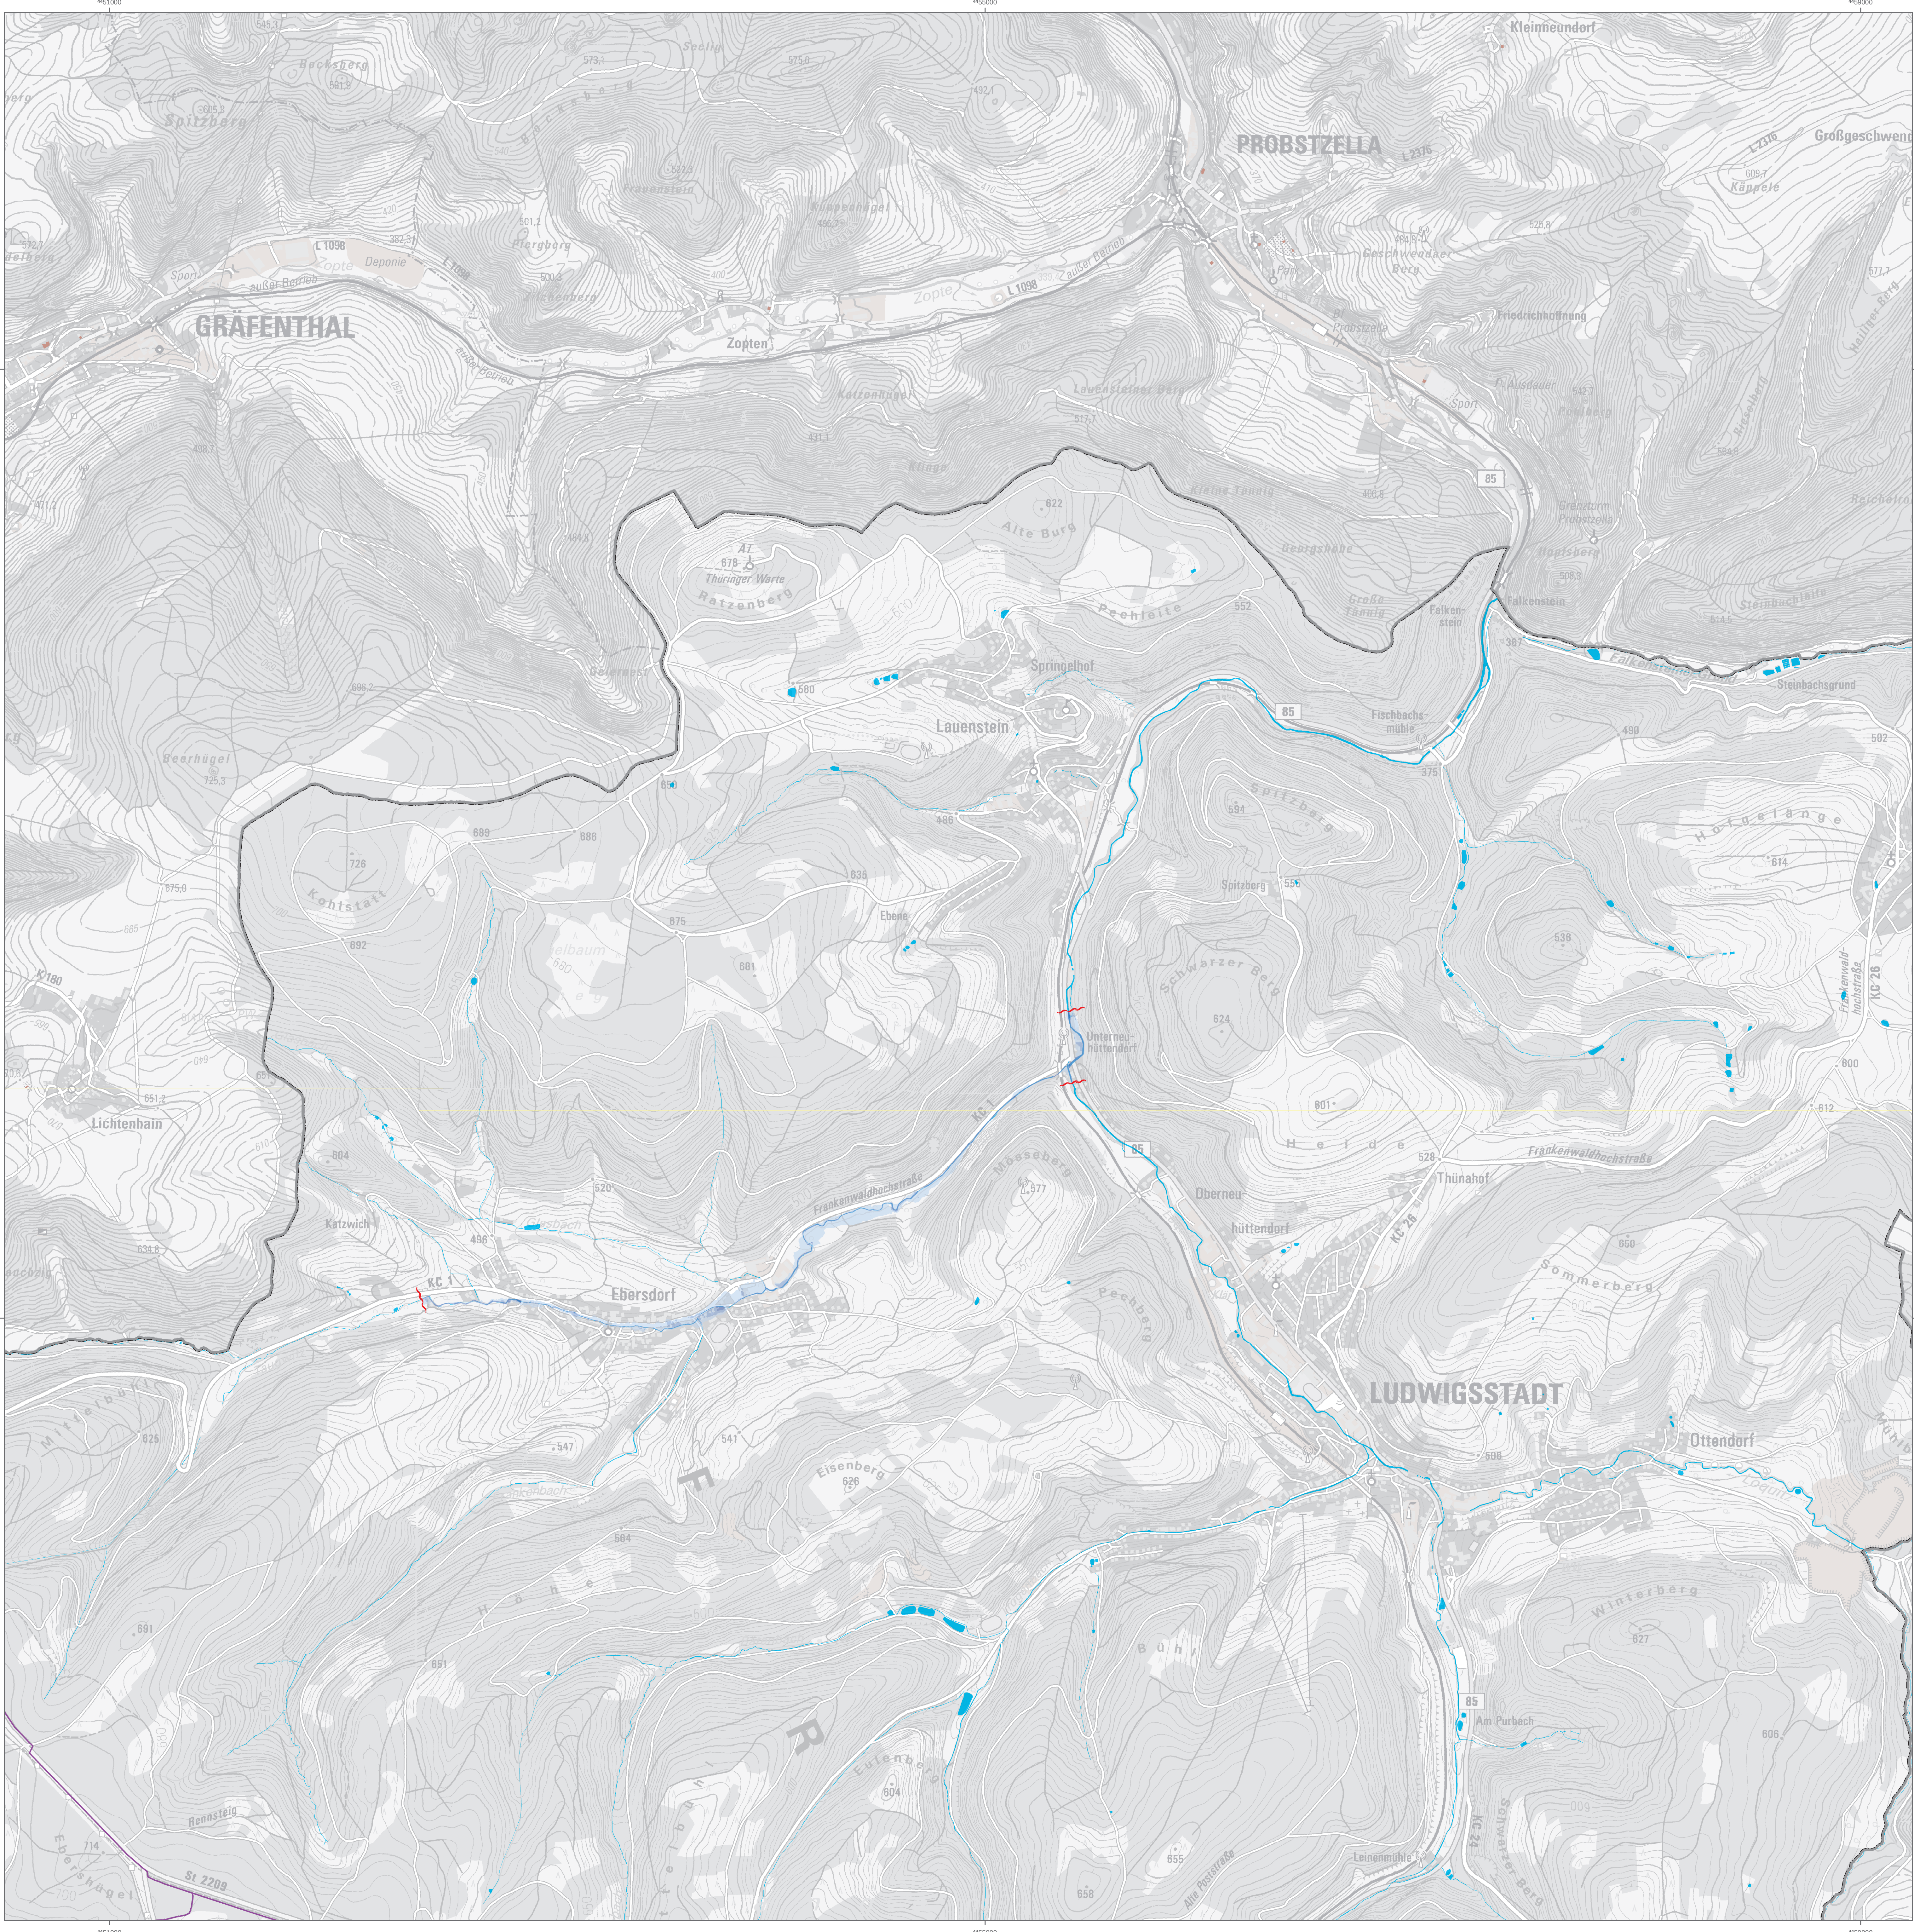
Hinweis:  
Diese Karte stellt nur Wassertiefen dar, die von dem u.g. Risikogewässer ausgehen. Weitere Wassergefahren, die von Starkregen, hohen Grundwasserständen oder anderen Gewässern ausgehen, sind nicht dargestellt.  
Diese Karte wurde zum genannten Berichtstand erstellt. Zwischenzeitlich können für dieses Gewässer ggf. aktualisierte Ergebnisse vorliegen. Die jeweils aktuellsten Ergebnisse sowie Detailinformationen zur Betroffenheit einzelner Grundstücke entnehmen Sie bitte dem Online-Kartendienst [www.lfu.bayern.de](http://www.lfu.bayern.de).
