Bayerisches Landesamt für Umwelt

Hochwassergefahrenkarte Klosterbach
Darstellung der Wassertiefen für HQ₁₀

Risikogewässer: Klosterbach
Blattschnitt: 1178_KLOBA7_K3
Wasserwirtschaftsamt: Donauwörth
Landkreis / kreisfreie Stadt: Dillingen a.d. Donau
Gemeinde: Mödingen; Dillingen a.d. Donau; Höchstädt a.d. Donau; Finningen; Wittlingingen

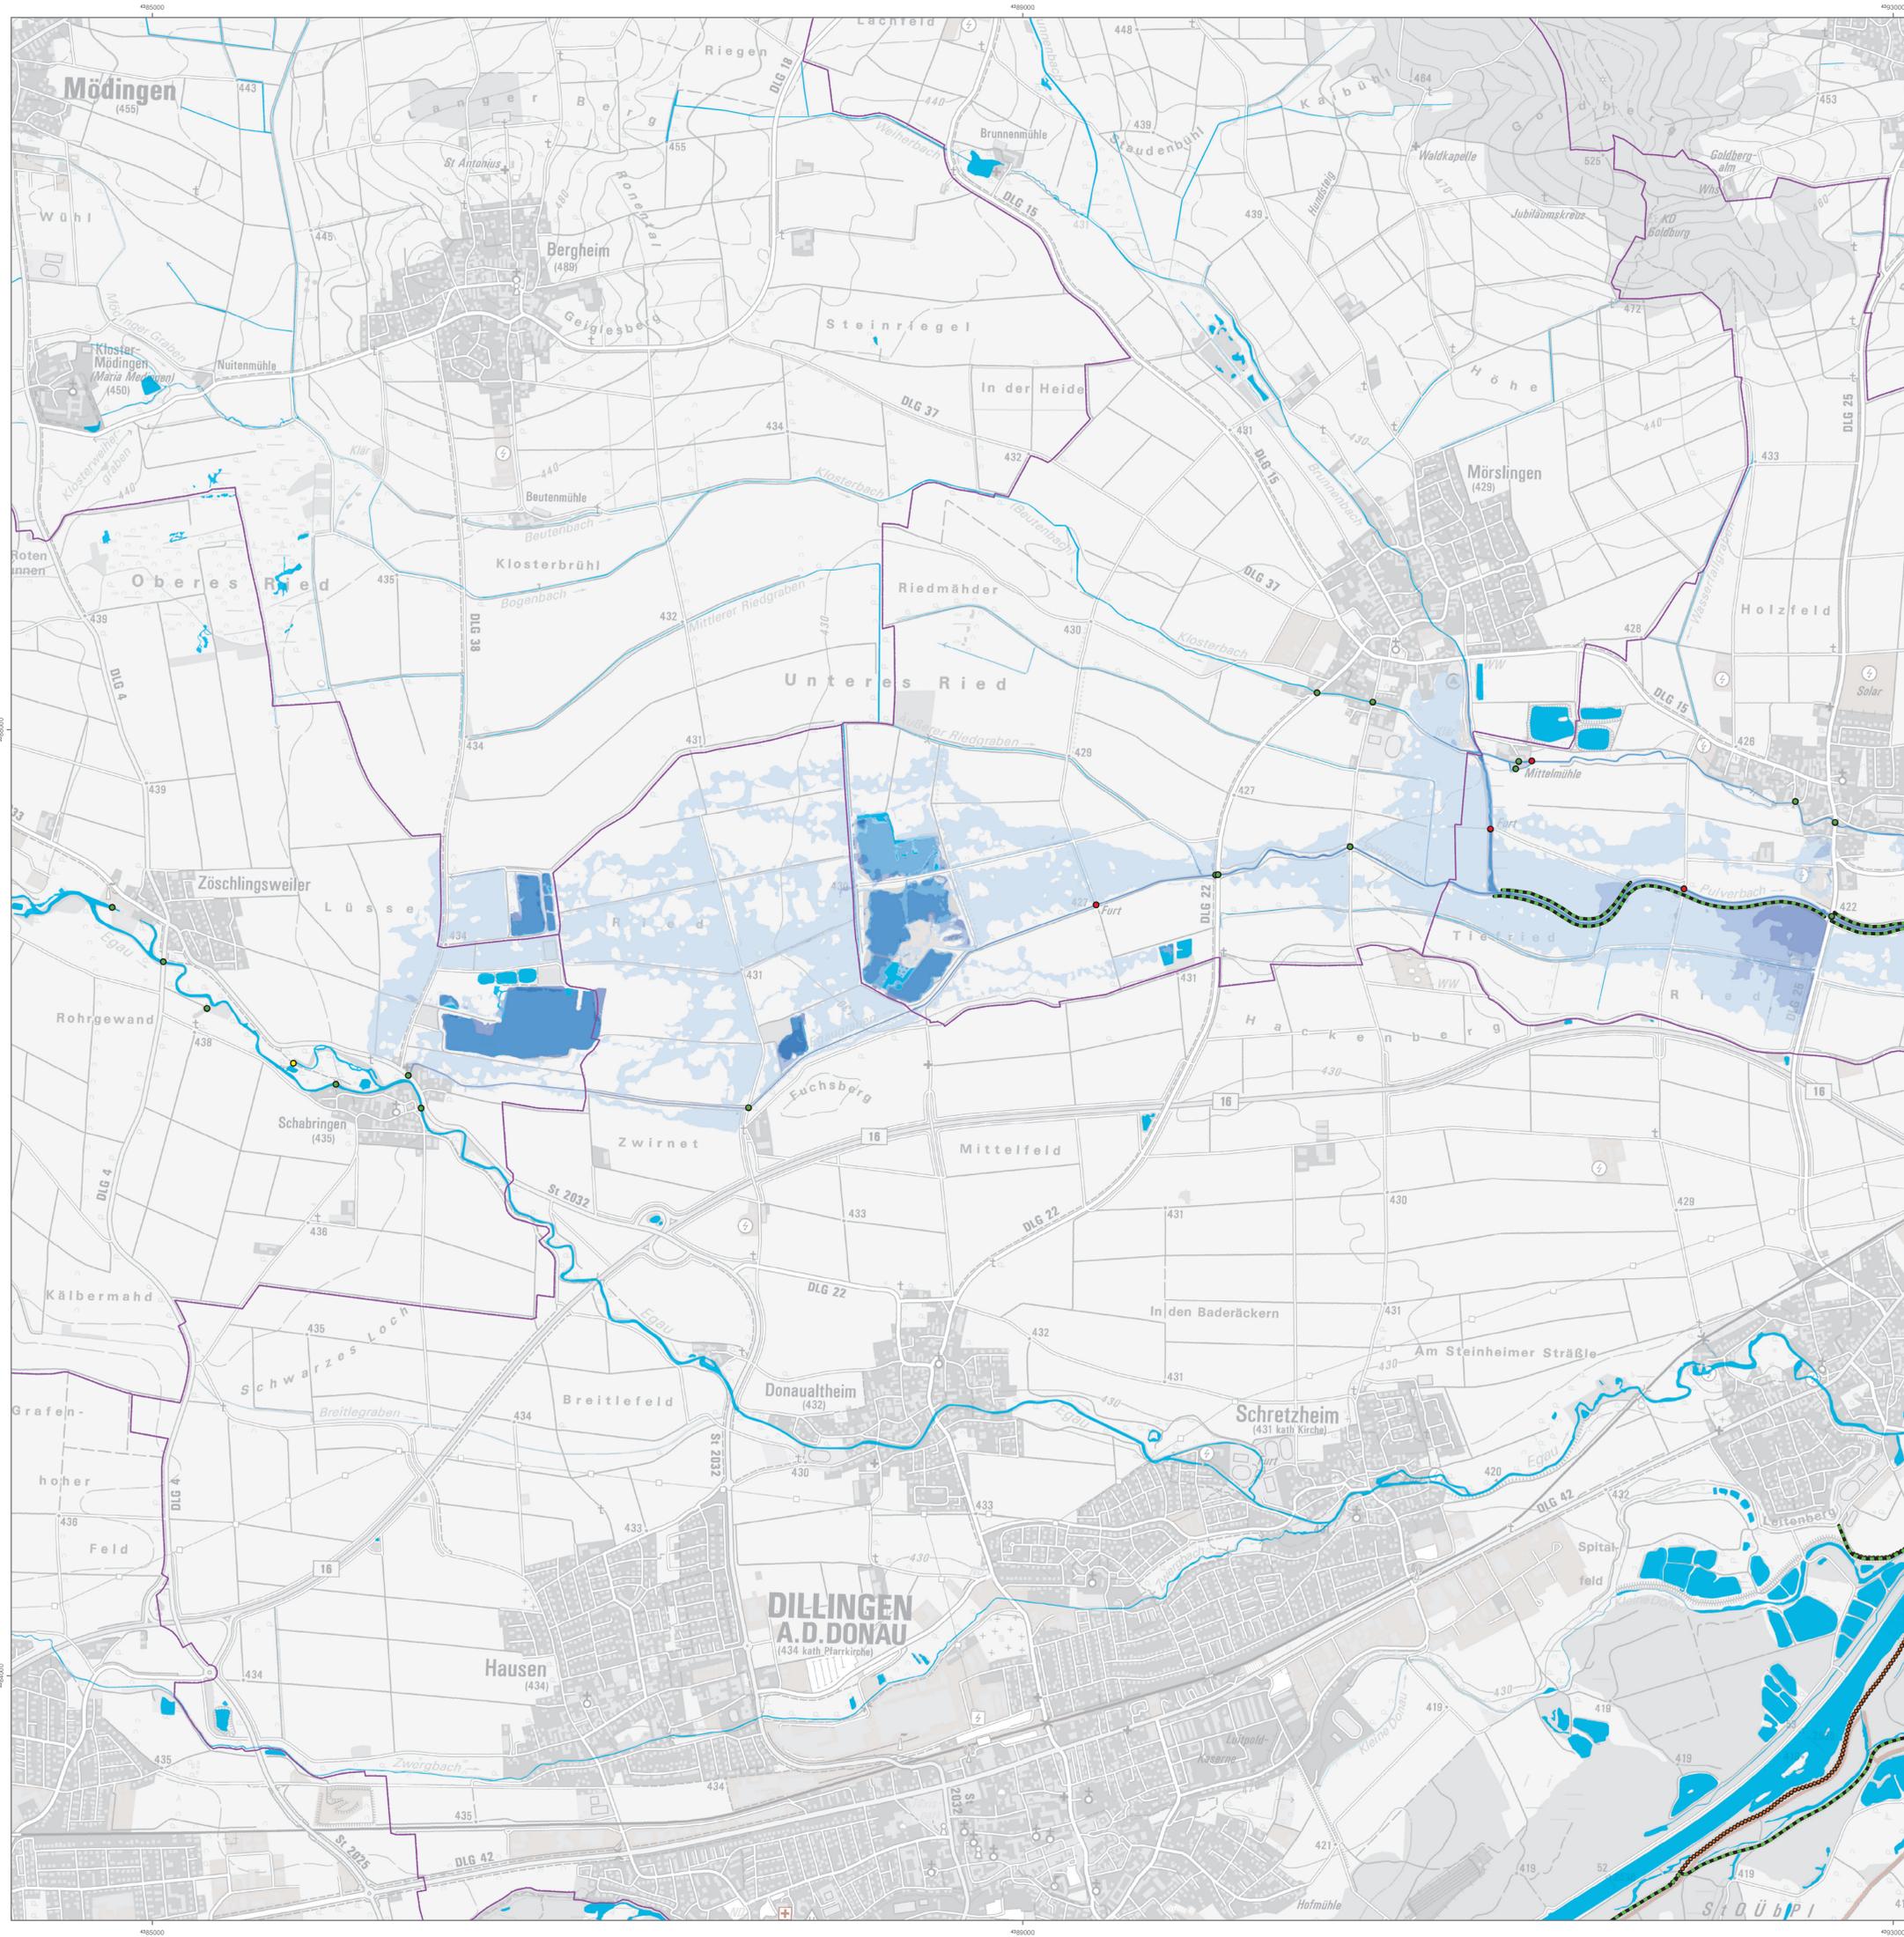
Wassertiefen für HQ₁₀

- > 0-0,5 m
- > 0,5-1,0 m
- > 1,0-2,0 m
- > 2,0-4,0 m

Brückenstatus für HQ₁₀

- Brücke überströmt
- Brücke eingestaut/überströmt
- Brücke eingestaut
- Brücke nicht eingestaut
- Brückenstatus unbekannt

Hinweis:
Diese Karte stellt nur Wassertiefen dar, die von dem u.g. Risikogewässer ausgehen. Weitere Wasserergefahrungen, die von Starkregen, hohen Grundwasserständen oder anderen Ereignissen ausgehen, sind nicht dargestellt.
Diese Karte wurde zum genannten Berichtstand erstellt. Zwischenzeitlich können für dieses Gewässer ggf. aktualisierte Ergebnisse vorliegen. Die jeweils aktuellsten Ergebnisse sowie Detailinformationen zur Betroffenheit einzelner Grundstücke entnehmen Sie bitte dem Online-Kartendienst www.lfu.bayern.de.
Weitere Auskünfte erteilt auch das zuständige Wasserwirtschaftsamt.
Berichtsstand: 22.12.2019
