Berichtsstand: 22.12.2019

Hochwassergefahrenkarte Mailingerbach
Darstellung der Wassertiefen für HQ₁₀

Risikogewässer: Mailingerbach

Blattschnitt: 1338_MANBA3_K3

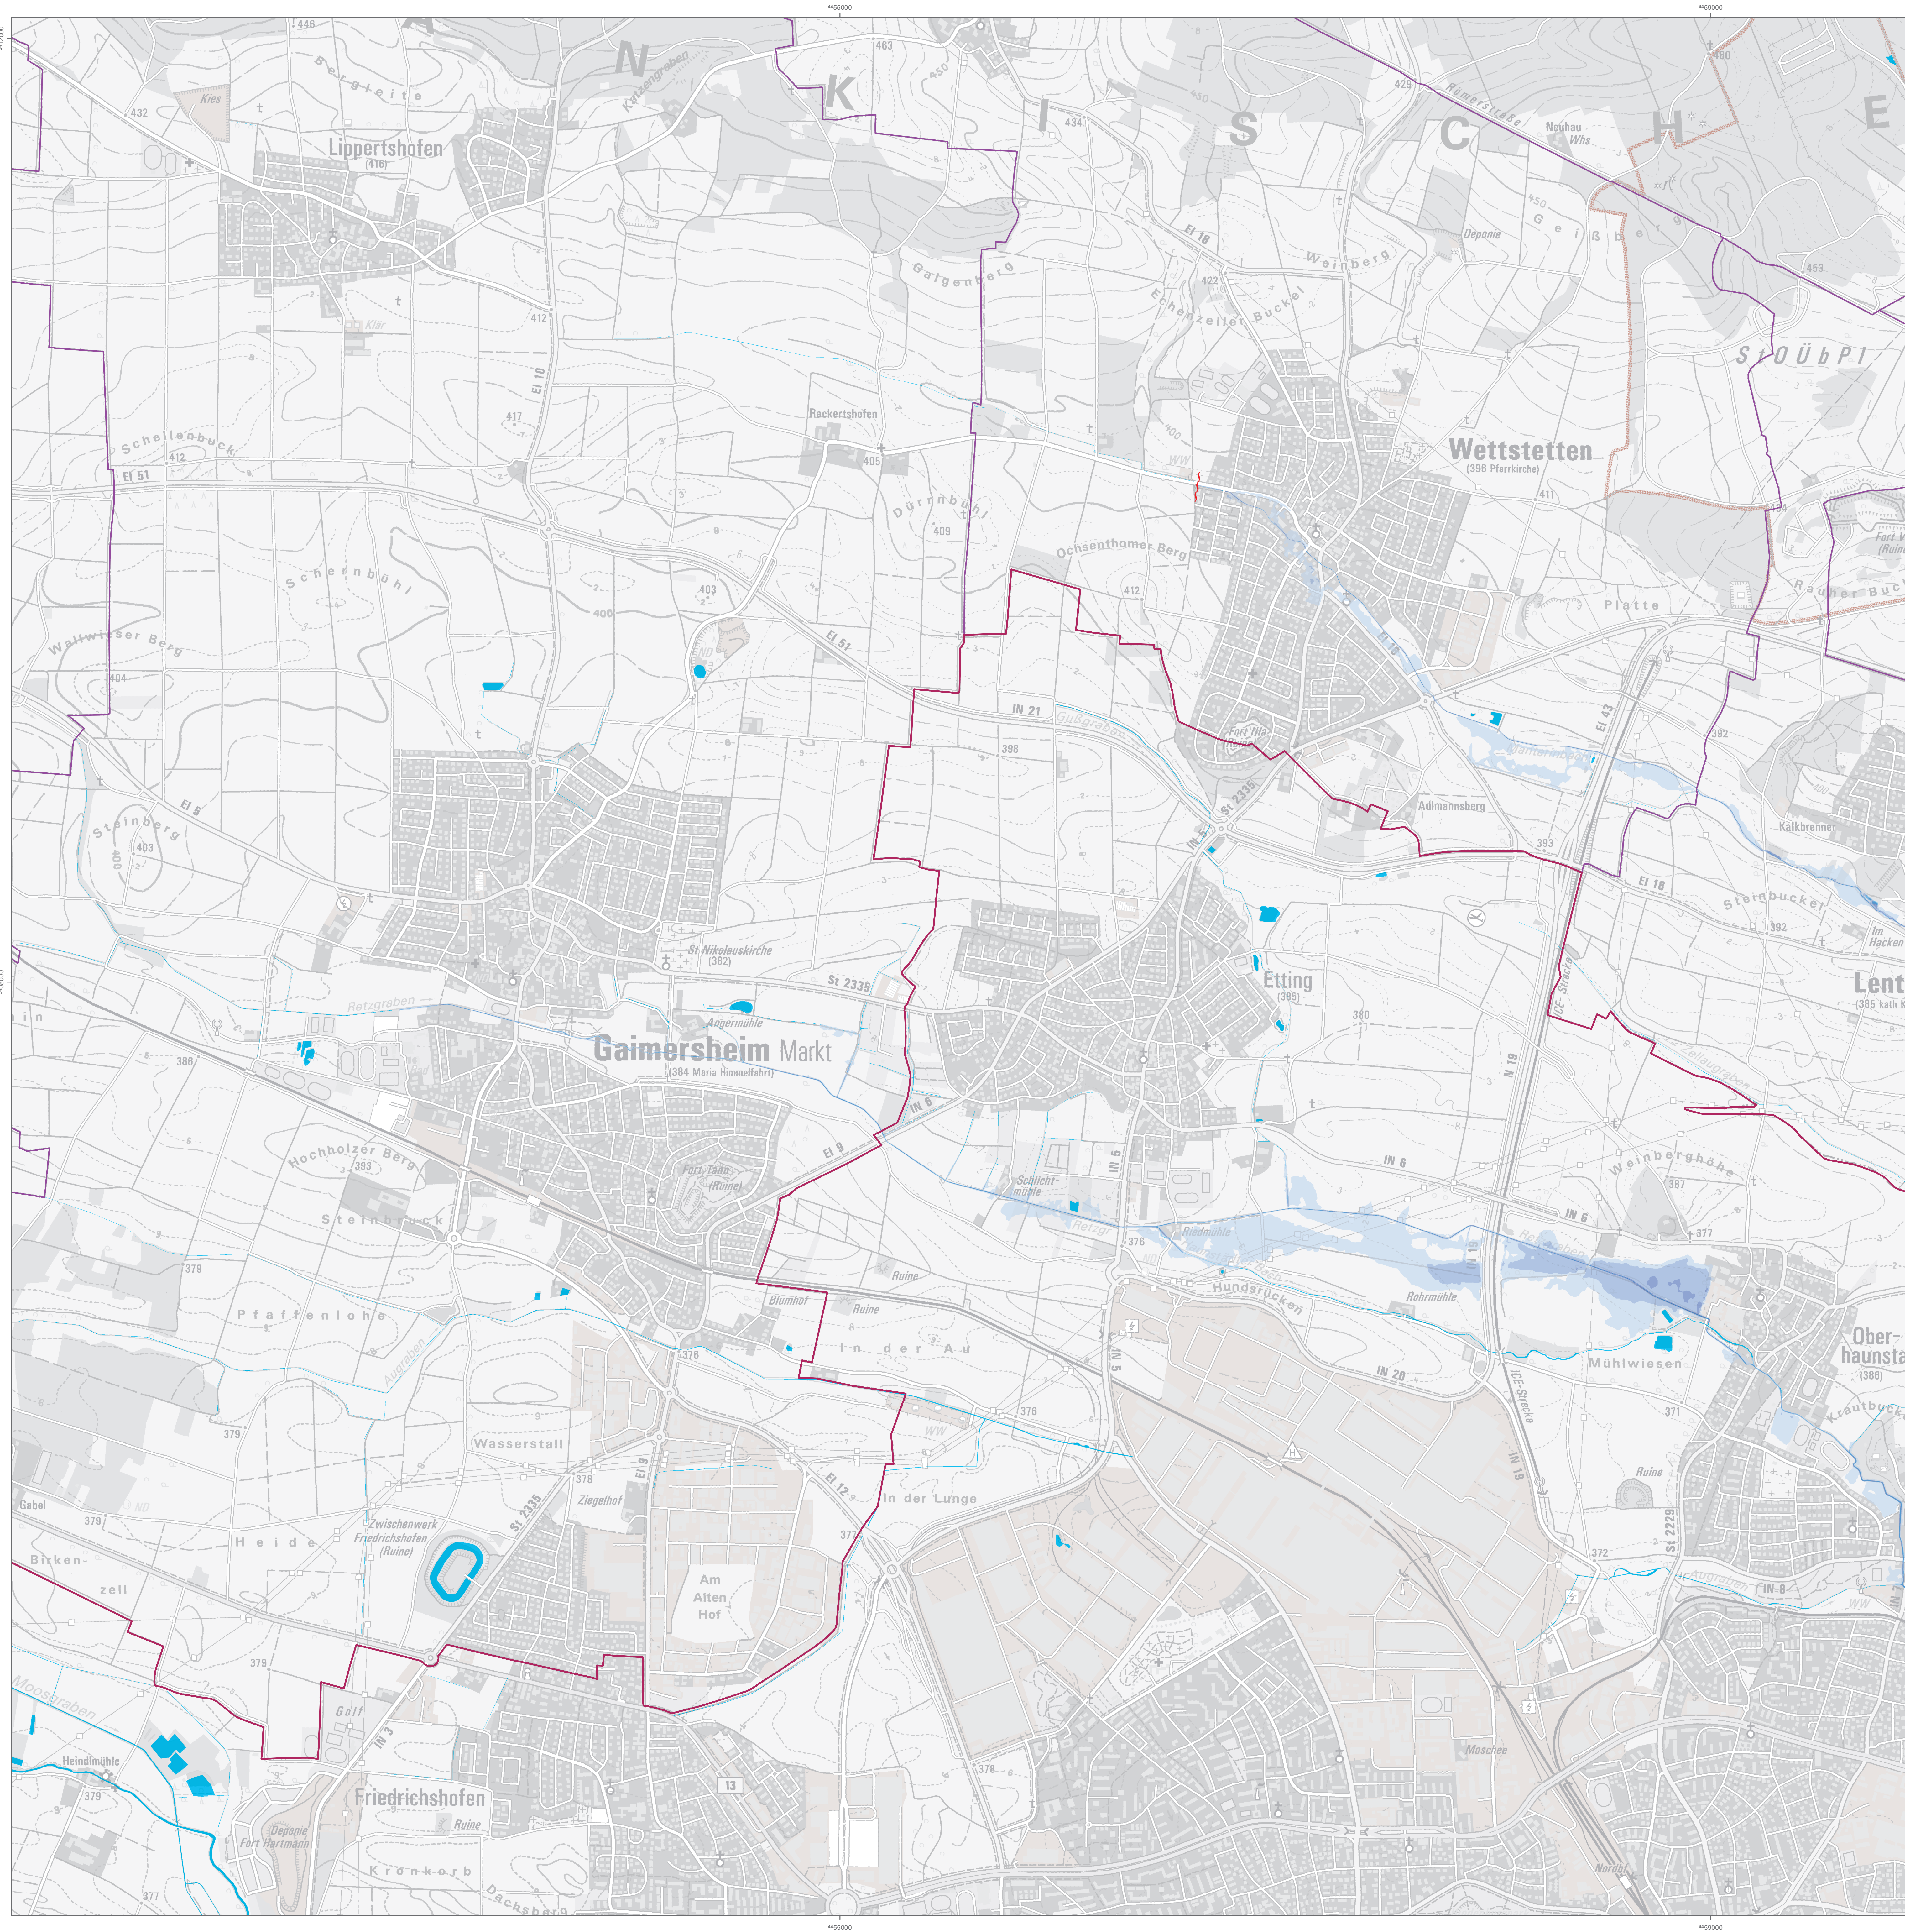
Wassertiefen für HQ₁₀

Brückenstatus für HQ₁₀

Hinweis: Diese Karte stellt nur Wassertiefen dar, die von dem u.g. Risikogewässer ausgehen. Weitere Wassergefahren, die von Starkregen, hohen Grundwasserständen oder anderen Ereignissen ausgehen, sind nicht dargestellt.

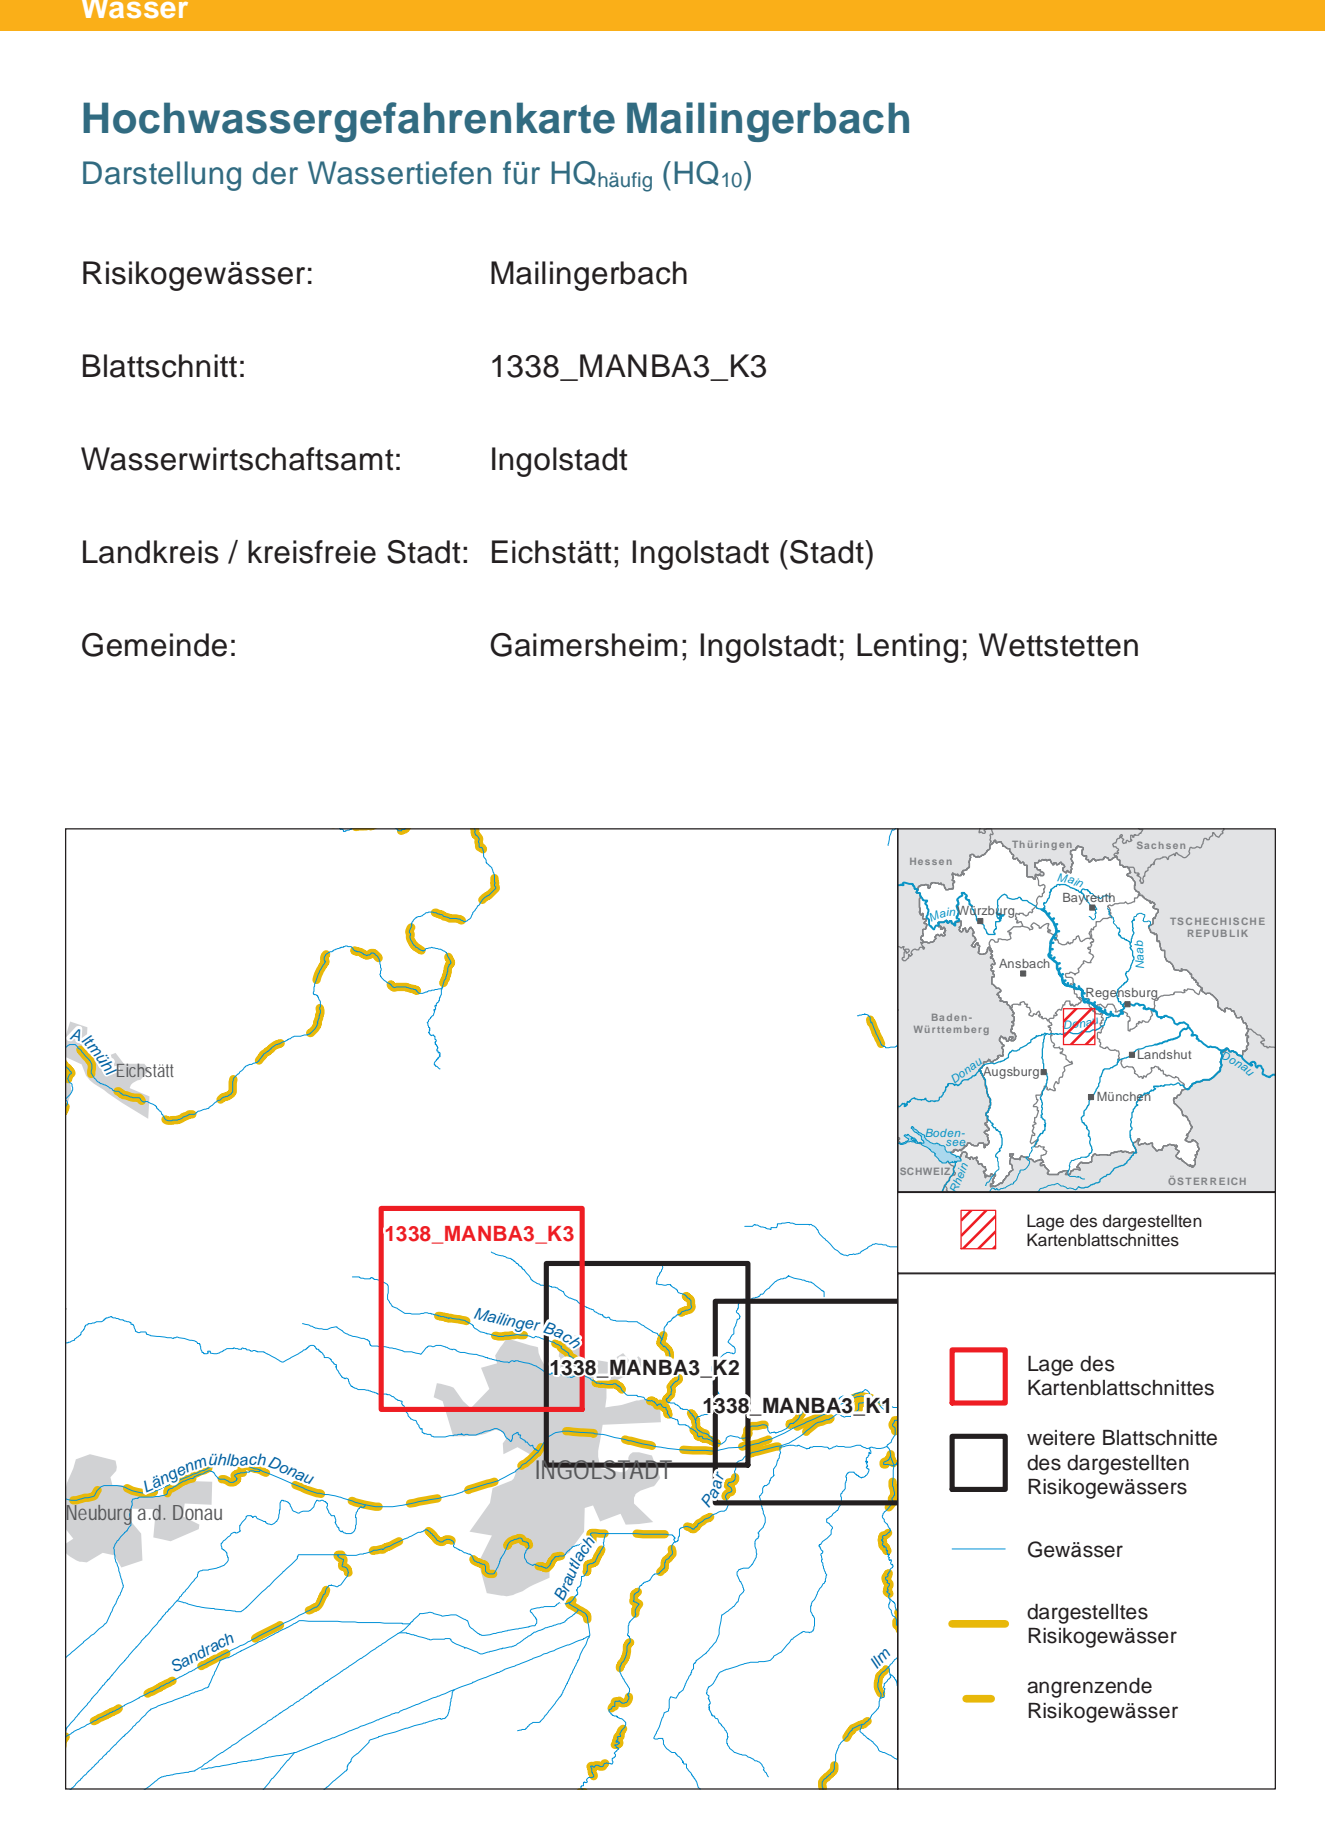
- > 0-0,5 m
- > 0,5-1,0 m
- > 1,0-2,0 m
- > 2,0-4,0 m
- > 4,0 m

- Brücke überströmt
- Brücke eingestaut/überströmt
- Brücke eingestaut
- Brücke nicht eingestaut
- Brückenstatus unbekannt
