Hochwassergefahrenkarte Mangfall
 Darstellung der Wassertiefen für HQ₁₀ und HQ₁₀₀

Risikogewässer: Mangfall

Blattschnitt: 182_MANFA2_K3

Gemeinde: Bad Aibling; Bruckmühl

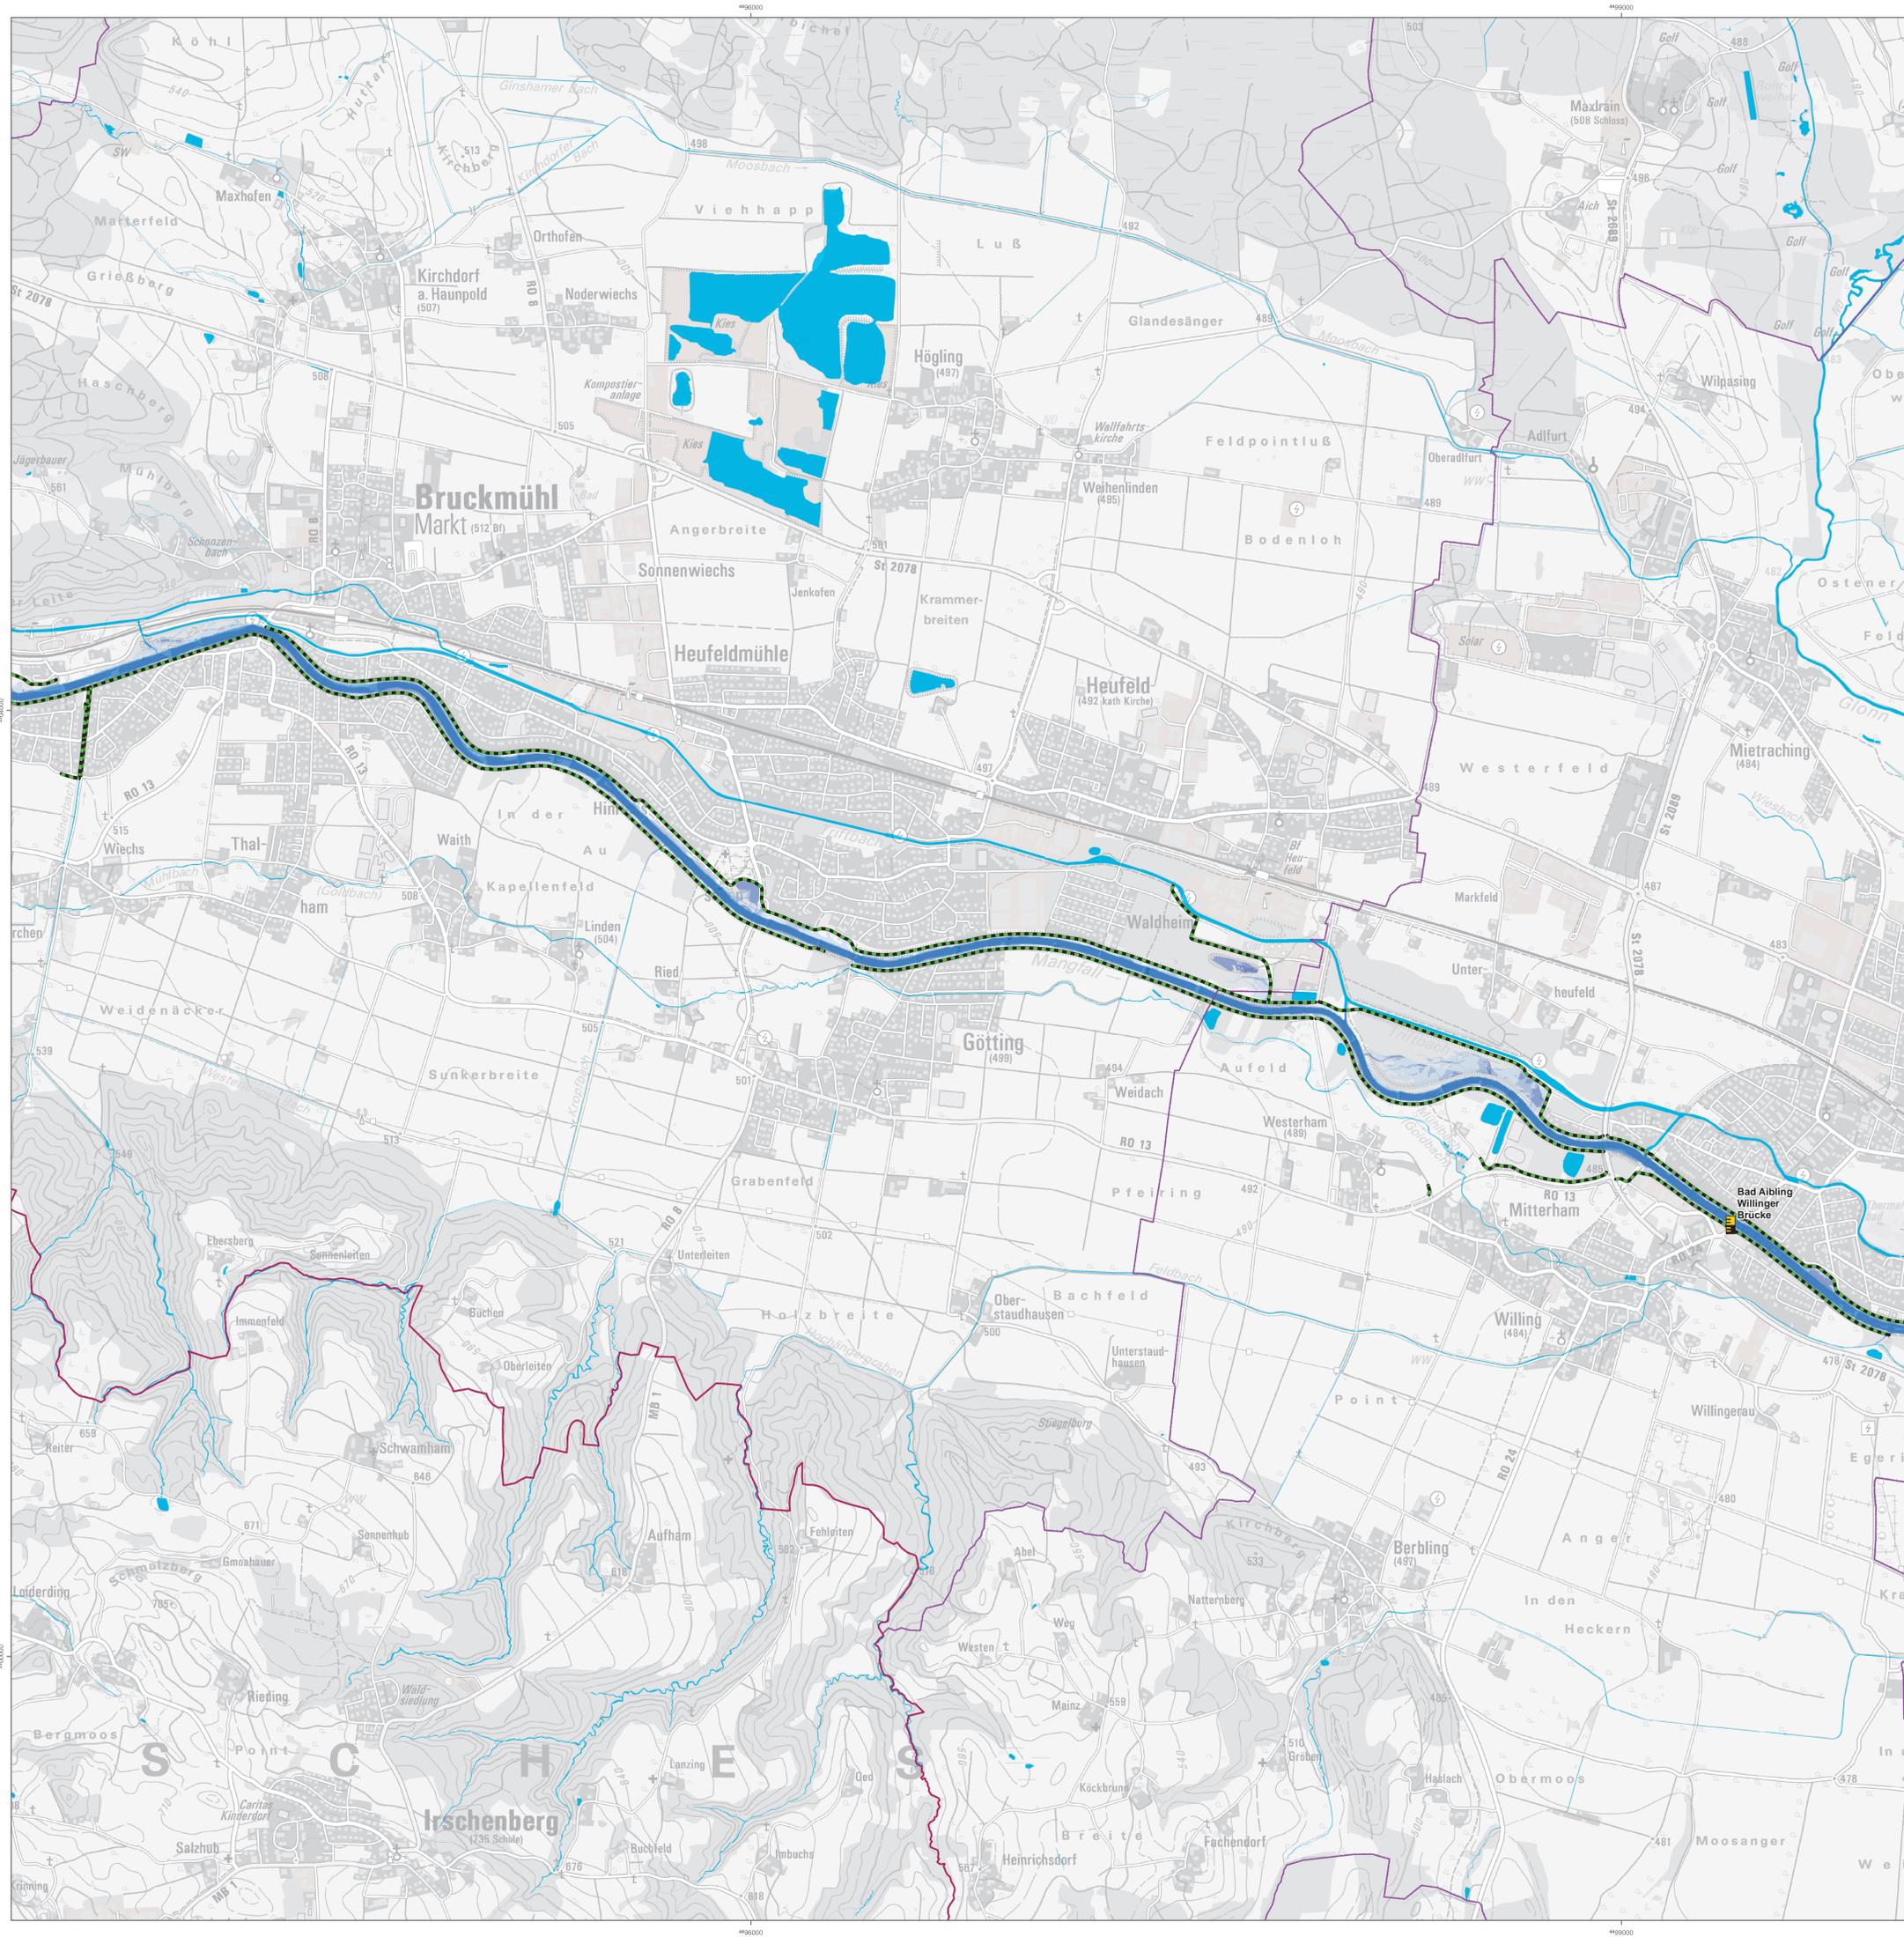
Wassertiefen für HQ₁₀

- > 0-0,5 m
- > 0,5-1,0 m
- > 1,0-2,0 m
- > 2,0-4,0 m
- > 4,0 m

Brückenstatus für HQ₁₀

- Brücke überströmt
- Brücke eingestaut/überströmt
- Brücke eingestaut
- Brücke nicht eingestaut
- Brückenstatus unbekannt

Hinweis:
 Diese Karte stellt nur Wassertiefen dar, die von dem u.g. Risikogewässer ausgehen. Weitere Wasserergehen, die von Starkregen, hohen Grundwasserständen oder anderen Gewässern ausgehen, sind nicht dargestellt.
 Diese Karte wurde zum genannten Berichtstand erstellt. Zeitweilig können für dieses Gewässer ggf. aktualisierte Ergebnisse vorliegen. Die jeweils aktuellsten Ergebnisse sowie Detailinformationen zur Betroffenheit einzelner Grundstücke entnehmen Sie bitte dem Online-Kartenrechner www.lfu.bayern.de.
 Weitere Auskünfte erteilt auch das zuständige Wasserwirtschaftsamt.
 Berichtstand: 22.12.2019
