**Hochwassergefahrenkarte Altbach**  
Darstellung der Wassertiefen für HQ<sub>10</sub>

Risikogewässer: Altbach  
Blattschnitt: 1888\_ALTBA3\_K1  
Wasserwirtschaftsamt: Deggendorf  
Landkreis / kreisfreie Stadt: Rottal-Inn  
Gemeinde: Bad Birnbach; Pfarrkirchen; Triftern

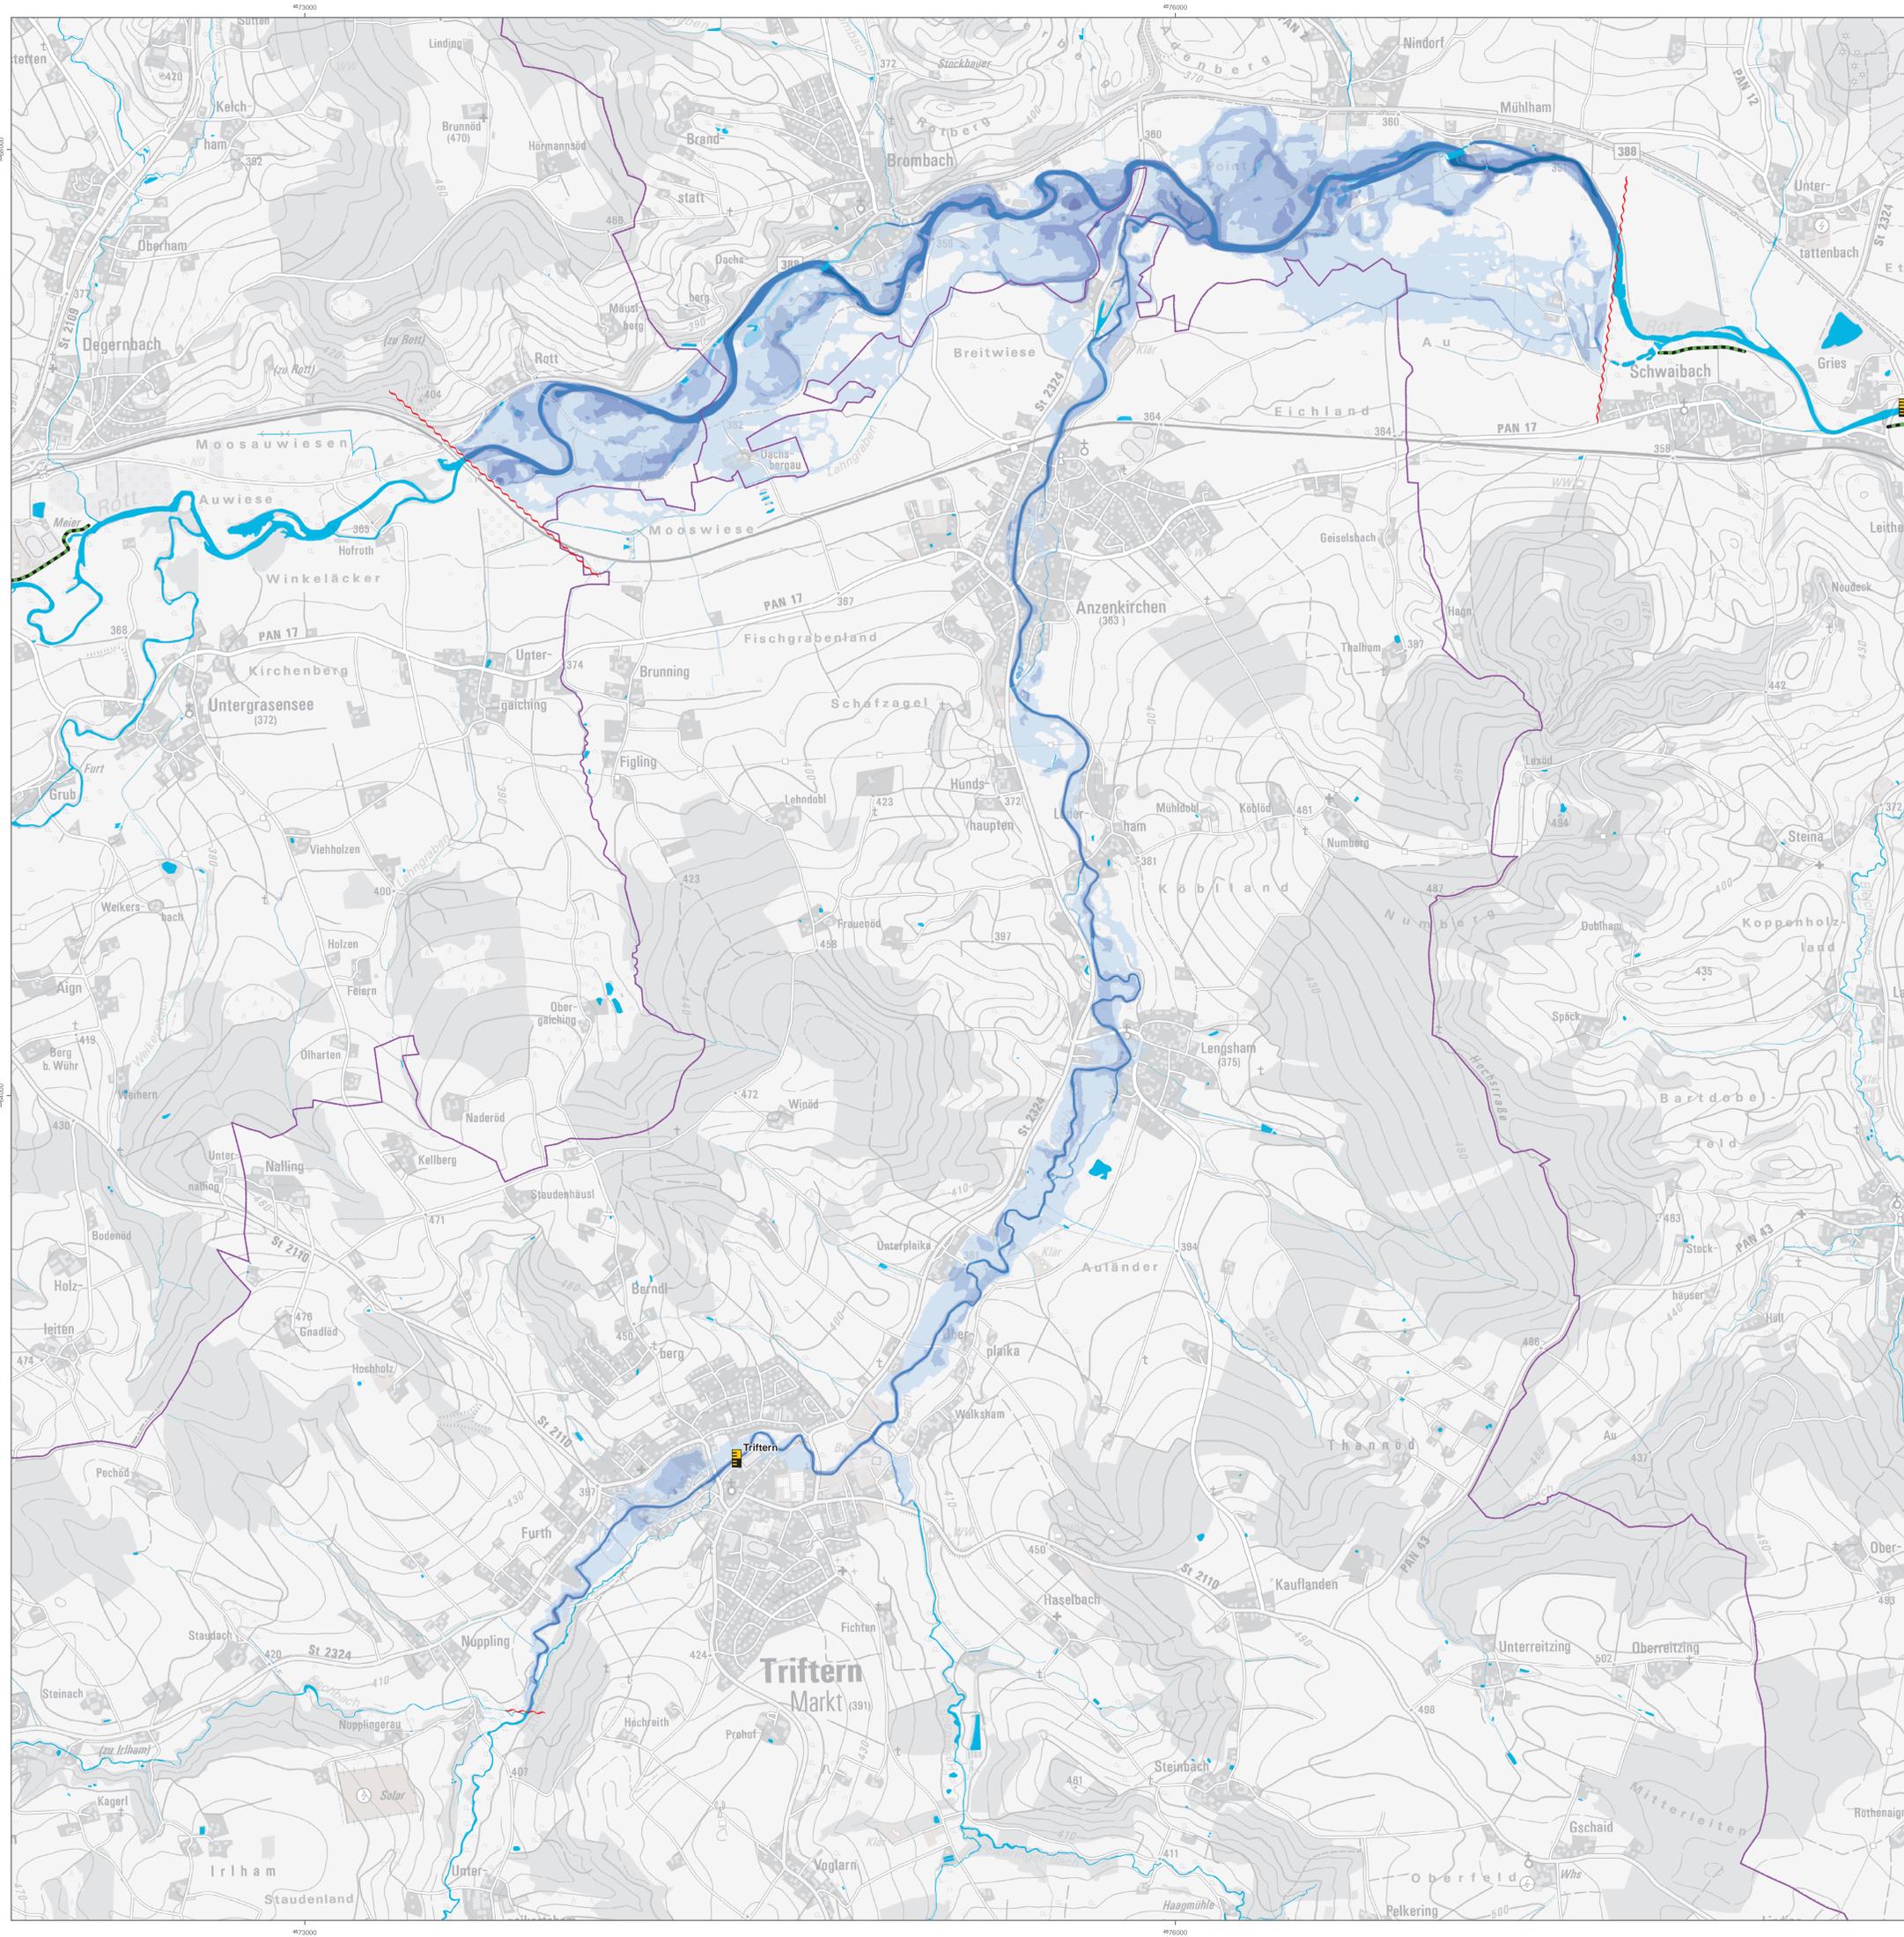
**Wassertiefen für HQ<sub>10</sub>**

- > 0-0,5 m
- > 0,5-1,0 m
- > 1,0-2,0 m
- > 2,0-4,0 m
- > 4,0 m

**Brückenstatus für HQ<sub>10</sub>**

- Brücke überströmt
- Brücke eingestaut/überströmt
- Brücke eingestaut
- Brücke nicht eingestaut
- Brückenstatus unbekannt
