Historische Kulturlandschaft im Nördlinger Ries – Erhebungsbogen Kulturlandschaftselemente

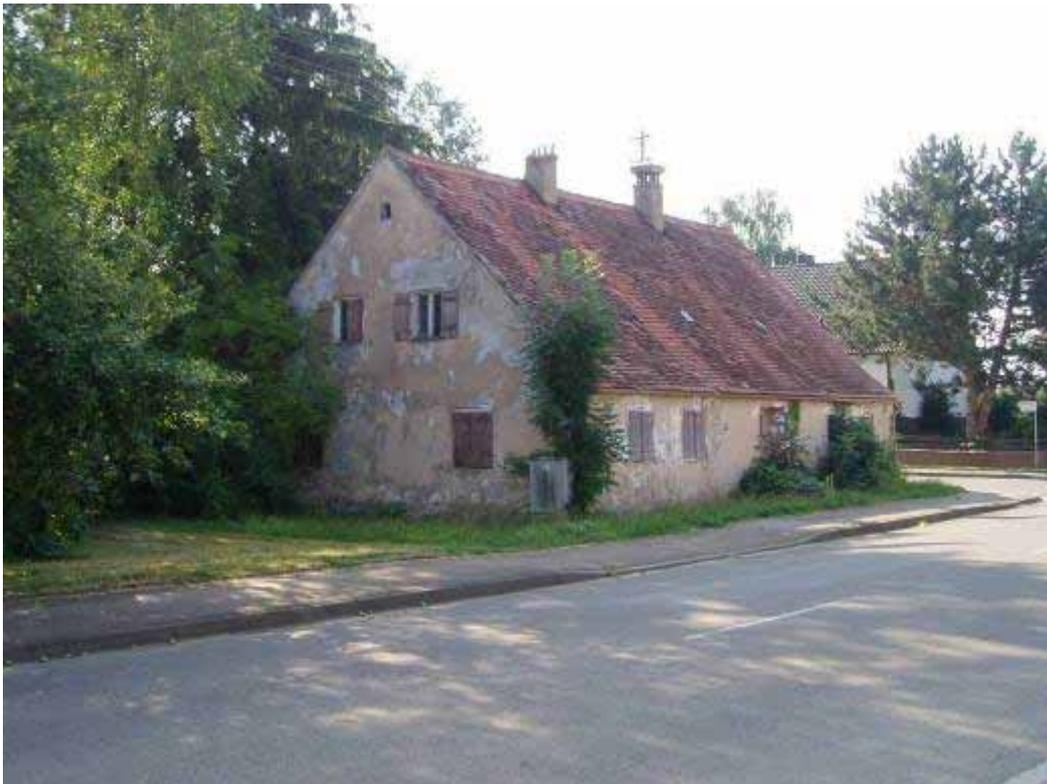
Bild:

Objekt:	Armenhaus Deiningen
Aufnahmedatum:	24.7.2006
Gemeinde:	Deiningen
Landkreis:	DON
Gemarkung:	Deiningen
Lage:	Raiffeisenstraße 13, an der Ecke Raiffeisenstraße/Fliederweg
Koordinaten:	R: 4395128 H: 5414390
Blattnummer TK 25:	7129
Elementtyp:	Armenhaus
Funktionsbereich:	Siedlung
Form:	punktförmig
Funktion:	fossil
Beschreibung:	1836 auf Gemeindegrund erbaut, heute im Privatbesitz Satteldachbau, eingeschossig Daneben gab es kaum benutztes „kleines Armenhaus“, wohl weil es sich in sehr schlechtem baulichen Zustand befand mit teils offenen Fenster (evt. als Ausfluglöcher nutzbar), umgeben von Wiesenstreifen, der teils gemäht, außerdem Gebüsch und Bäume, ökologischer Wert möglich
Analyse:	1836 als Armenhaus errichtet, ab Ende des 18. Jahrhunderts solche Armenhäuser eingerichtet/erbaut
Bedeutung:	diente der Unterbringung der Ärmsten
Kulturlandschaftlicher Wert:	hoch
Erhaltungszustand:	ist am Verfallen
Pflege:	sollte erworben und neuer Nutzung zugeführt werden

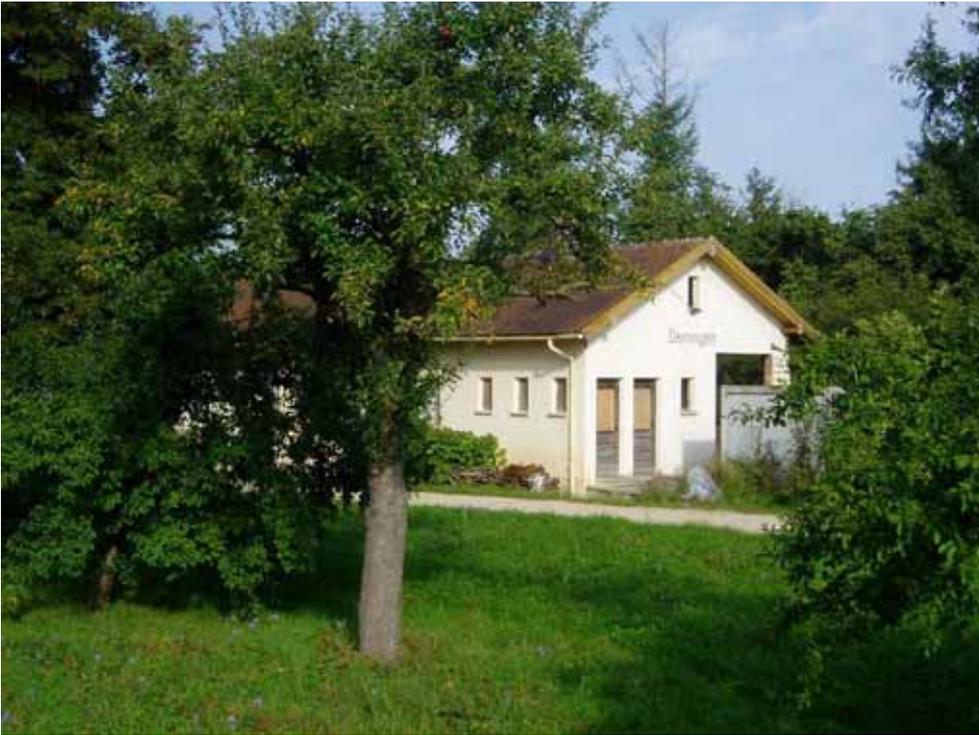
Bild:

Objekt:	Bahnhofsgebäude Deiningen
Aufnahmedatum:	11.9.2006
Gemeinde:	Deiningen
Landkreis:	DON
Gemarkung:	Deiningen
Lage:	im NW des Ortes
Koordinaten:	R: 4394985 H: 5415383
Blattnummer TK 25:	7129
Elementtyp:	Bahnhof
Funktionsbereich:	Verkehr
Form:	punktuell
Funktion:	fossil
Beschreibung:	anfangs schlichtes Gebäude, mit Bau des Flugplatzes neu gebaut (1936), mit damals modernster Technik ausgestattet nach dem 31. Mai 1981 für kurze Zeit nur noch Güter transportiert, v.a. nach Fessenheim 1997 gesamte Strecke gesperrt, ab August 2003 Gleise entfernt heute privat, wird heute noch genutzt, dahinter Lagerplatz
Analyse:	1936 neu erbaut als Bahnhofsgebäude
Bedeutung:	diente der Abfertigung von Waren und Personen
Kulturlandschaftlicher Wert:	gering – mittel
Erhaltungszustand:	gut, ursprüngliche Funktion noch sehr gut ablesbar
Pflege:

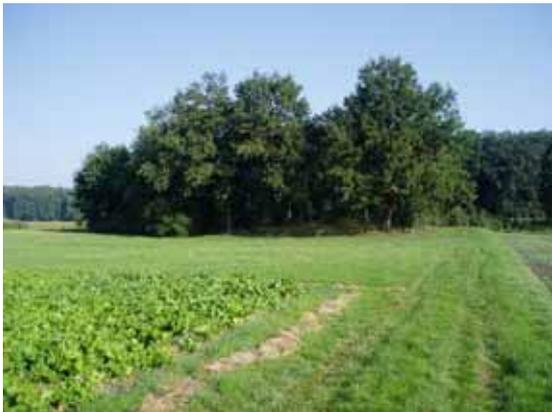
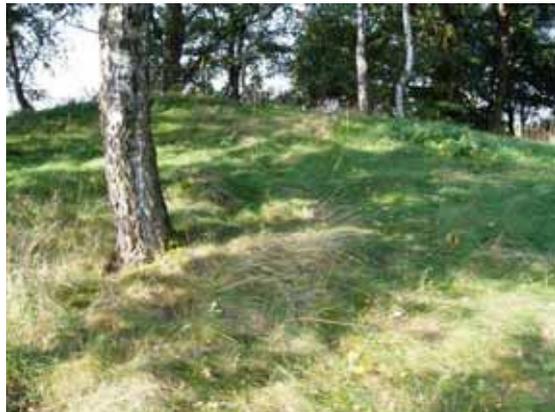
Bild:

Beschreibung: einige 100 m nach D Richtung Fessenheim, unmittelbar am alten Bahngleis Hügelgruppe mit Birken und Stieleichen bewachsen ehem. Braunkohlenbergwerk „Mariengrube“, Bergwerkseinrichtungen: hölzerner Förderturm über Schacht, Stromerzeugung mittels Lokomobile, die in einer Halle aus Holz untergebracht ist, daneben Wetterschacht zum Aus- und Einfahren der Belegschaft, Wohnbaracke (auch als Büro genutzt), Anschlussgleis mit ca. 250 m Gleislänge um 1918 große Anzahl von Bohrungen im Gebiet um Möderhof niedergebracht (1858 – 1877 bereits Versuchsbohrungen u. a. um Nördlingen, Pfäfflingen, Bettendorf und Heuberg), Braunkohle im Riessee entstanden sollte Kalkwerk Wemding beliefern neben Kohle ca. 1 m mächtige Tonschicht, Idee: diesen Ton zur Herstellung von z.B. Dachziegeln zu fördern 1920 hier mit bergmännischen Abbau begonnen, dazu Förderturm mit –schacht und Wetterschacht angelegt, des weiteren 250 m langes Anschlussgleis gelegt, bereits im August 1922 Abbau wieder eingestellt wegen zu geringer Fördermenge und Minderwertigkeit der Kohle (hoher Schwefelgehalt) noch zweimal Gedanken an Rieser Kohle verloren: von NSDAP 1937 bei Fachleute der Staatsregierung nachgefragt und um 1950 zur Herstellung von Chemiekohle, aber nichts mehr abgebaut, Braunkohle hier als allochthon anzusehen wegen geringer Mächtigkeit und fehlendem Wurzelboden (bruchstückhaftes Vorkommen)

Analyse: Halde 1920 – 1922 bei Versuch entstanden, Kohle zu fördern

Erhaltungszustand: von weitem zu erkennendes Feldgehölz, Erhebung deutlich sichtbar

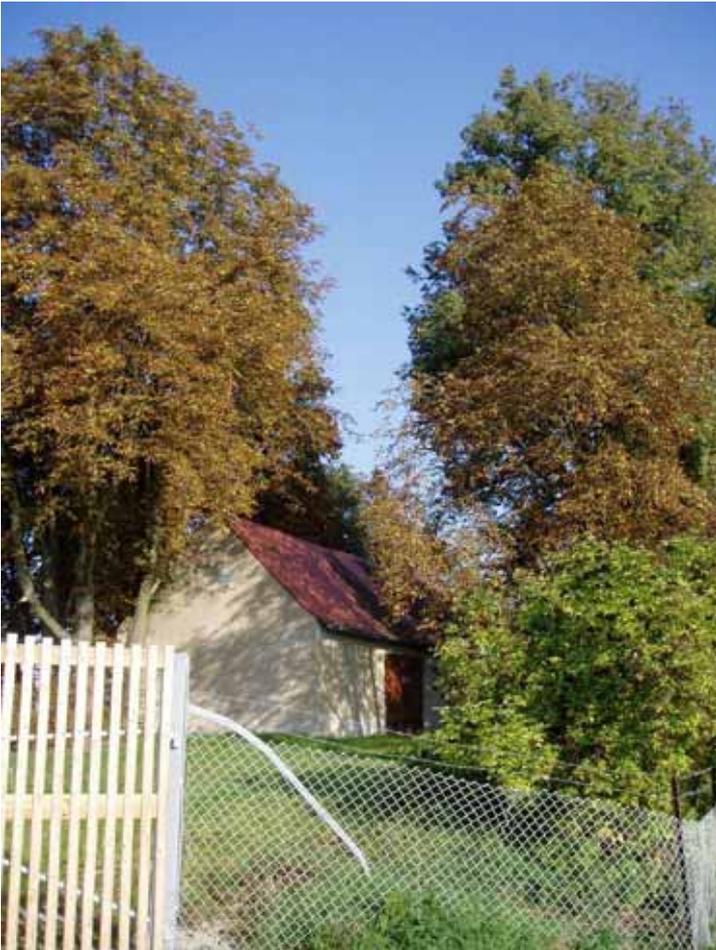
Bild:

Beschreibung: 1862 von Wirt der Gastwirtschaft zum Goldenen Ochsen erbaut
einige Kastanien noch vorhanden, daneben Linden, Grundstück eingezäunt und mit neuem
Holztor versehen, Gebäude renoviert, auch Dachziegel sehen rel. neu aus, wohl genutzt,
darunter Wiese

Erhaltungszustand: Gebäude und Kastanien erinnern noch an ehemalige Funktion,
wird heute wohl als Scheune genutzt

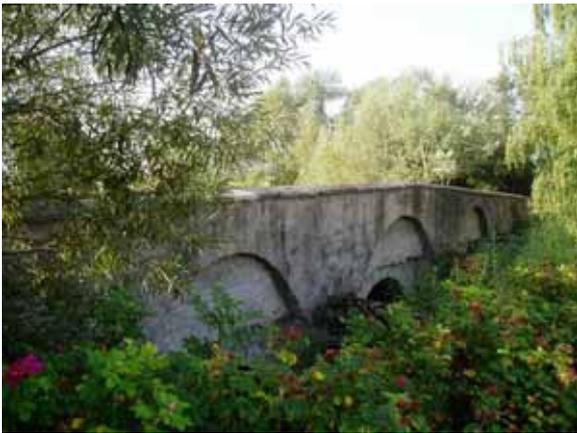
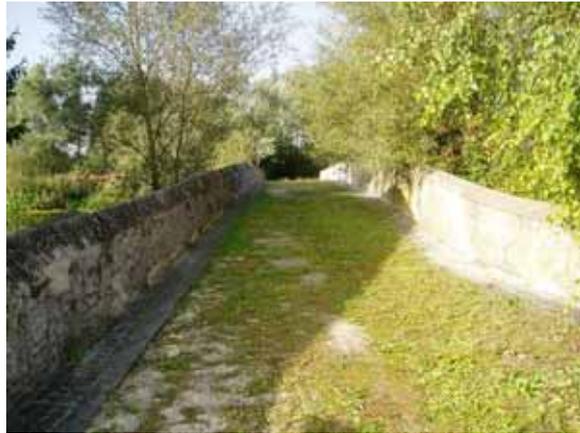
Bild:

Objekt:	Egerbrücke Deiningen
Aufnahmedatum:	11.9.2006
Gemeinde:	Deiningen
Landkreis:	DON
Gemarkung:	Deiningen
Lage:	neben neuer Egerbrücke am westlichen Ortseingang
Koordinaten:	R: 4394776 H: 5415175
Blattnummer TK 25:	7129
Elementtyp:	Brücke
Funktionsbereich:	Verkehr
Form:	punktuell
Funktion:	fossil
Beschreibung:	keine Römerbrücke, bedeutendes Denkmal Deiningens, im 18. Jh. auf älteren Resten erbaut, sieben Bögen, barocke Brückenkonstruktion mit Bögen aus Suevitquadern, erstmals 1304 erwähnt, bis 1957 genutzt (aufgrund der Egerregulierung neue Brücke errichtet), 1987 Sanierung, in Schauöffnung einen selten erhaltenen historischen Straßenbelag mit Spurrillen erkennbar (aber heute so stark verschmutzt, dass nichts mehr sichtbar)
	Lage an alter Handelsstraße von Wemding nach Nördlingen
	Foto von 1940: Gänse, nur einzelne Bäume
	Brücke etwas versteckt hinter neuer, begehbar (Zufahrt beschränkt mit Steinen)

davor Anpflanzungen mit Hundsrose (Hagebutte)
	Mauerwerk mit Moosen und Flechten
	auf Brücke selber Kies mit Moosen, Flechten und Xerothermvegetation
Analyse:	erbaut an alter Handelsstraße von Wemding nach Nördlingen, existiert mindestens seit 1304, im 18. Jahrhundert auf älteren Resten neu erbaut, im Vergleich zur früheren Verbreitung eine solche Steinbrücke im Untersuchungsgebiet relativ selten
Bedeutung:	wichtiger Egerübergang, Lage an Handelsstraße mit regionaler Bedeutung
Kulturlandschaftlicher Wert:	hoch
Erhaltungszustand:	sehr gut, heute außer Betrieb

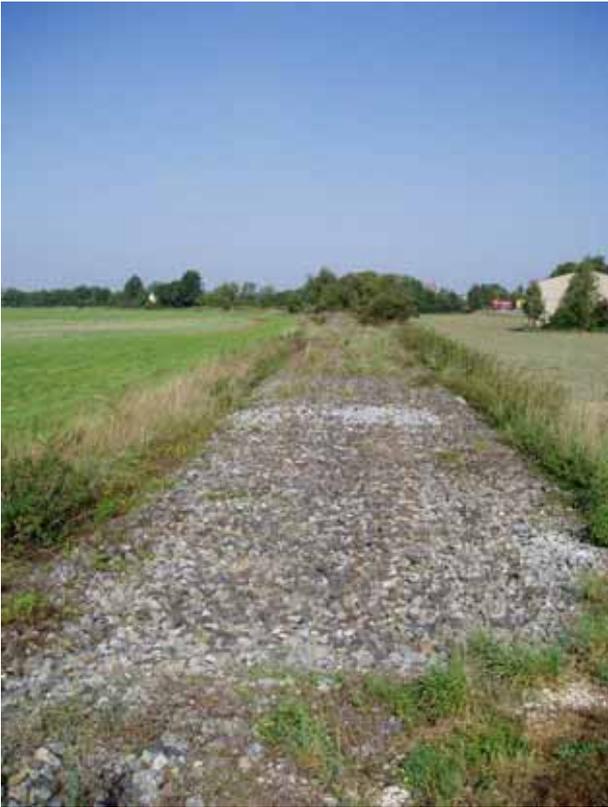
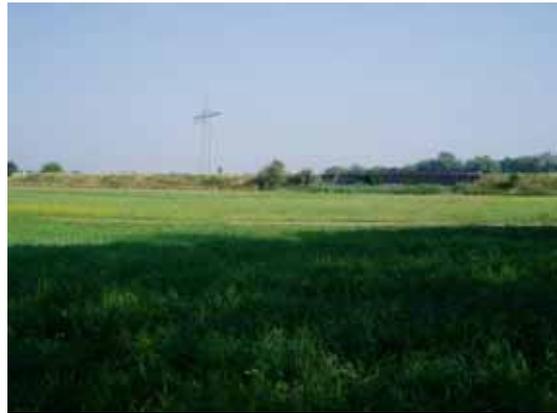
Bild:

Erhaltungszustand:	Gleise entfernt, Schotter, Dämme und Brücken noch größtenteils erhalten
Pflege:	sich selbst überlassen, Trasse sollte aber langfristig sichtbar bleiben

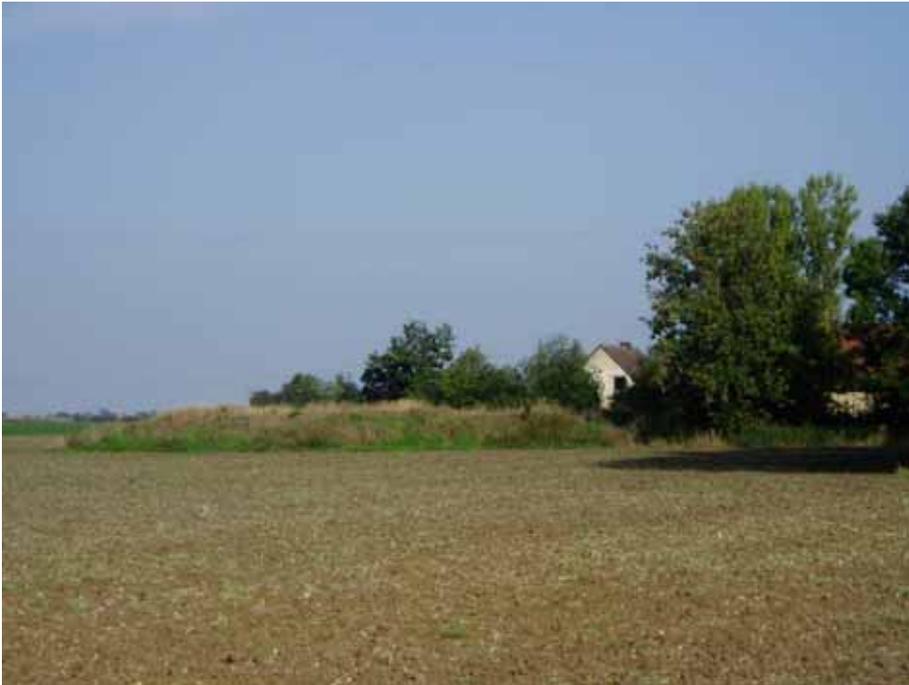
Bild:

Erhaltungszustand: einige Gebäude in schlechtem Zustand noch vorhanden, in Gelände noch Rest von Bahndamm und Abgrenzungslinie der ehemaligen Rollbahn erkennbar, heute landwirtschaftlich genutzt

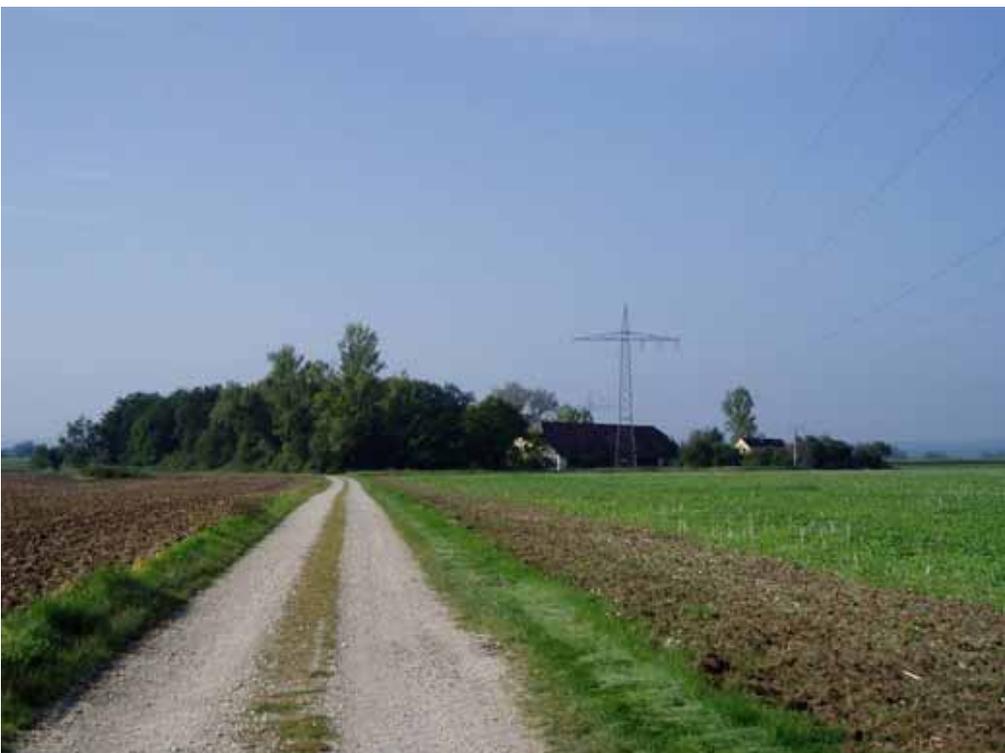
Rest von Bahndamm

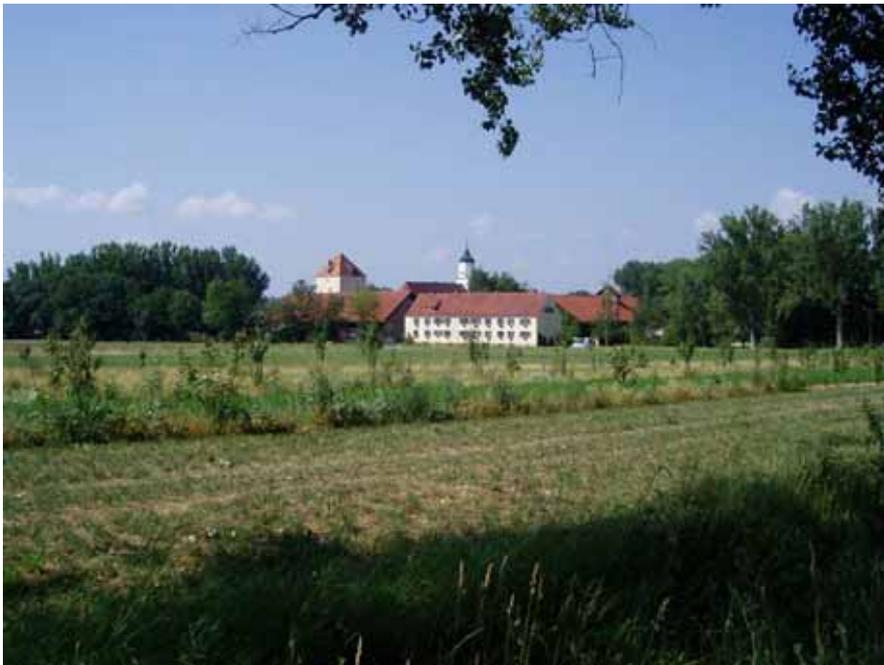
Bild:

heute von Glaubensgemeinschaft „Zwölf Stämme“ bewohnt, die biologischen Landbau betreibt von alter Klosteranlage nur noch wenige Reste erhalten: heutiger Verwaltungsbau mit abgetrepptem Giebel, das bemerkenswerte, mit Zinnen gekrönte Hoftor (um 1530) und Scheune, ehem. Klosterkirche Hl. Kreuz und Maria, erbaut um 1255, Seitenschiffe im 16. Jahrhundert entfernt

Erhaltungszustand: von Kloster nur noch wenige Reste erhalten, beeindruckende Anlage

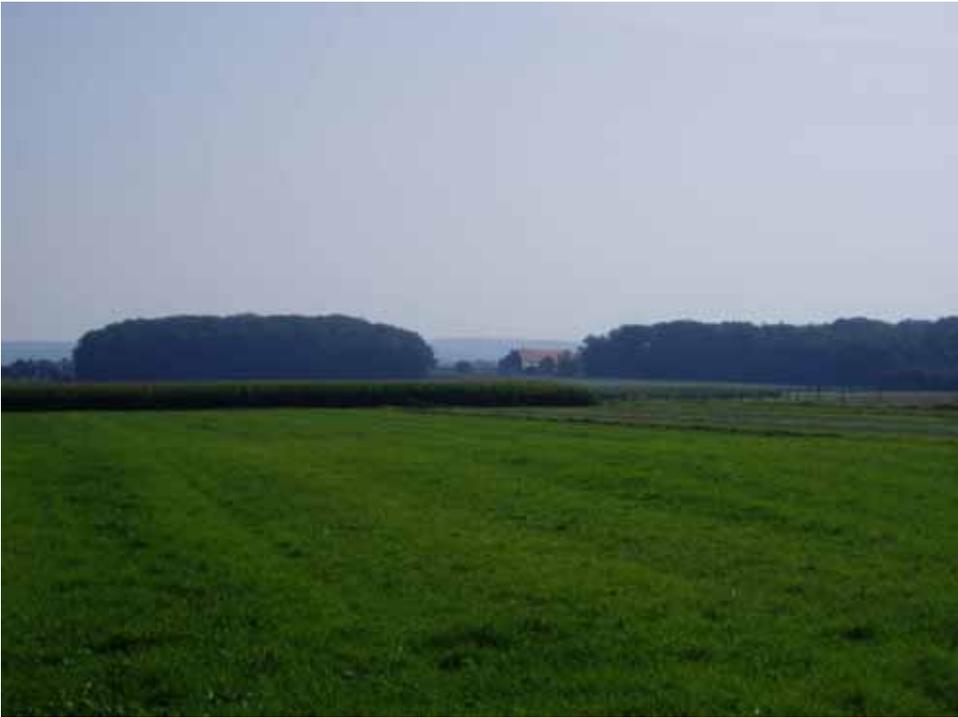
Bild:

Beschreibung: unter Fürst Kraft Ernst (1773-1802) blühte Möderhof ab 1780 als landwirtschaftlicher Versuchs-Gutshof auf, dazugehörige, als unfruchtbar geltende Ländereien sollten in Form eines Lehrbeispiels in den Ackerbau aufgenommen werden, dazu war nötig, die Nekropole (Grabhügel) zu beseitigen
1781 Anlage von Entwässerungsgräben, 1784 Errichtung des Ökonomiegebäudes, bis 1793 Klee angebaut, später Hafer, Gerste, Dinkel, Rüben, Winterroggen, Sommerweizen, nach 1800 Winterraps und Hanf
aber trotz intensiver Bemühungen mit Drainage, Düngung mit Asche und Gips blieben Erträge mäßig
1860/61 scheiterten Pläne bzgl. Einrichtung einer Ackerbauschule wegen zu hoher Kosten, heute betreiben drei Rieser Bauern gemeinsam Schweinezucht
Hauptbau mit Mansard-Halbwalmdach, Nebengebäude mit Mansard-Vollwalmdach, 1. Drittel des 19. Jahrhunderts

Erhaltungszustand: sehr gut

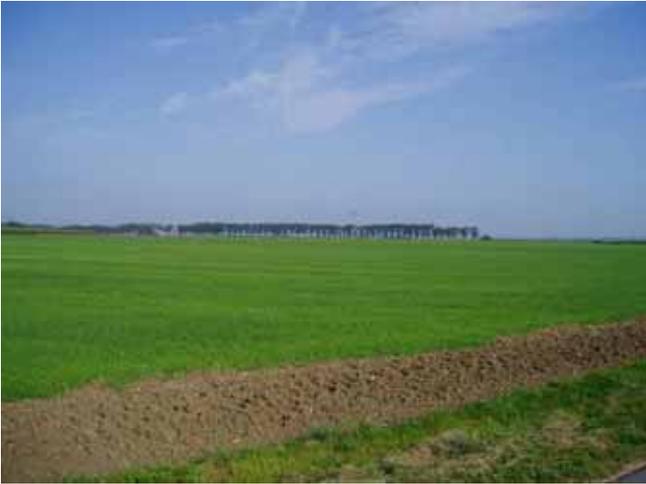
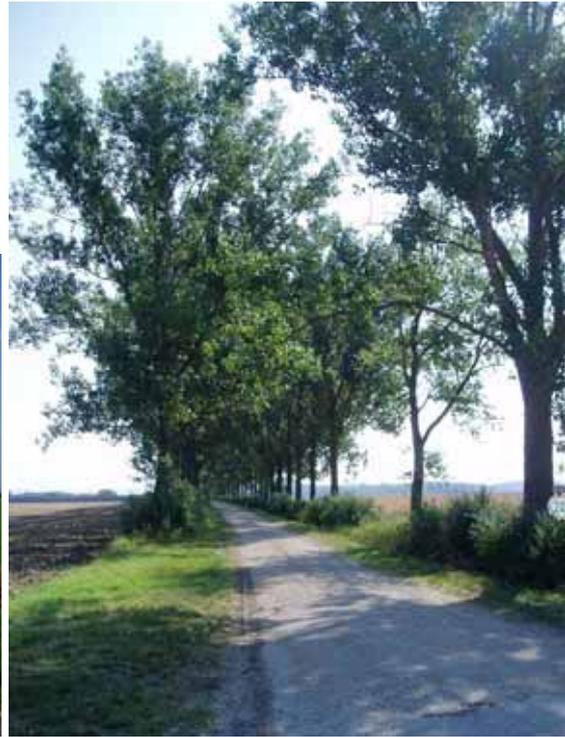
Bild:

Objekt:	Pappelalleen bei Klosterzimmern
Aufnahmedatum:	24.7.2006
Gemeinde:	Deiningen
Landkreis:	DON
Gemarkung:	Klosterzimmern
Lage:	östlich Klosterzimmern
Koordinaten:	R: 4394665 H: 5416724
Blattnummer TK 25:	7129
Elementtyp:	Allee
Funktionsbereich:	Religion, Staat, Militär
Form:	linienförmig
Funktion:	fossil
Beschreibung:	<p>zwei weithin sichtbare Pappelalleen kreuzen bei Klosterzimmern (Bastard-Pappeln)</p> <p>waren auf Foto von 1958 noch rel. klein, also wohl bei Flurbereinigung gepflanzt</p> <p>begleiten schmale Straßen/Kiesweg (letzterer Privatweg)</p> <p>mit Totholzanteil, Vögel</p> <p>Allee ostwärts Klosterzimmern schon auf Flurkarte von 1833 eingezeichnet, auf Bild aus dem 18. Jahrhundert noch nicht vorhanden</p>
Analyse:	erstmal wohl zwischen 18. Jahrhundert und 1833 angelegt
Bedeutung:	Alleen weisen auf herrschaftlichen Anspruch hin
Kulturlandschaftlicher Wert:	hoch
Erhaltungszustand:	sehr gut, von weitem sichtbar, sollte vollständig für den öffentlichen Verkehr geöffnet werden

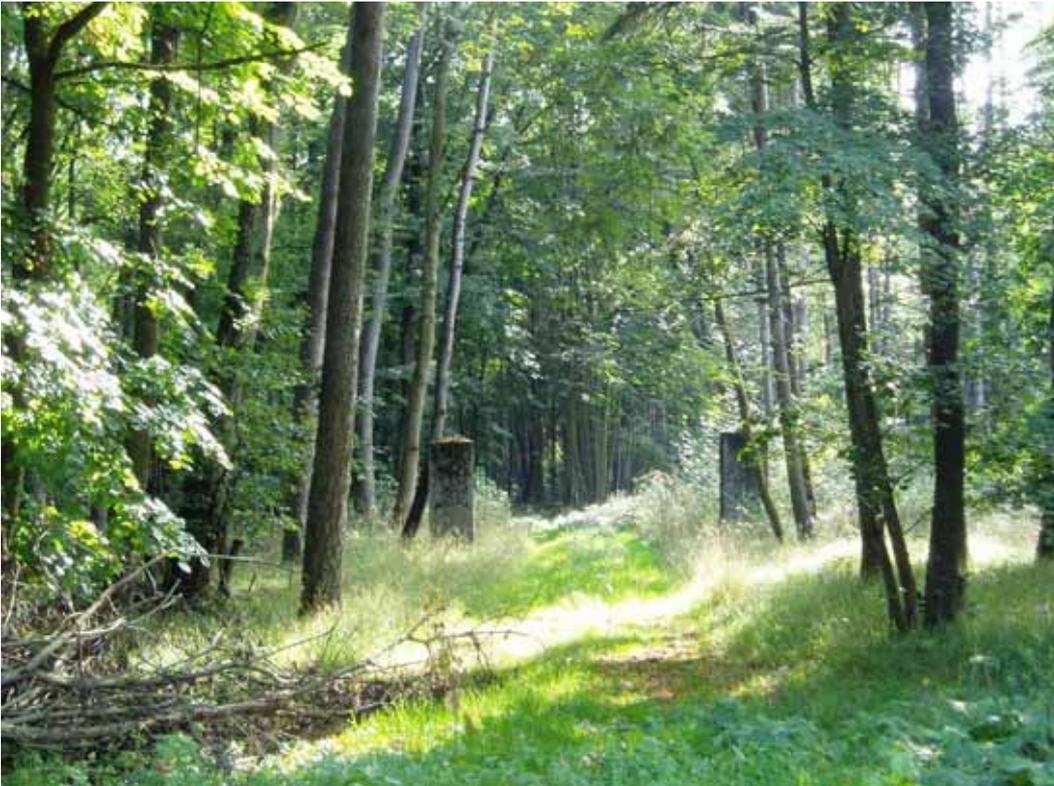
Bild:

Objekt:	Reste von Munitionsbunkern
Aufnahmedatum:	11.9.2006
Gemeinde:	Deiningen
Landkreis:	DON
Gemarkung:	Deiningen
Lage:	im Wäldle NW Möderhof, an kreisförmig angelegtem Weg, N Weg
Koordinaten:	R: 4396327 H: 5416957
Blattnummer TK 25:	7129
Elementtyp:	Munitionsbunker
Funktionsbereich:	Religion, Staat, Militär
Form:	flächenhaft
Funktion:	fossil
Beschreibung:	nach Kriegsende gesprengte Munitionsbunker, für 138 t Abwurf- und Schussmunition, Reste in nördlichen Waldbereichen Richtung Pfäfflingen, im Laubmischwald N Weg schwer erkennbar, zwei ca. zweieinhalb Meter hohe Betonsäulen (bemoost) als Eingang zu kreisförmig angelegten Weg, an dem fünf eingefallene Bunker zu erkennen sind, als Munitionslager für nahen Flugplatz, aus Tarnzwecken im Wald, heute auf Schutt: Birken und Holunder Möderholz: eines der wenigen Mischwaldgebiete in Riesebene, isoliert inmitten landwirtschaftlich intensiv genutzter Fläche, hier wurden über 100 Arten krautiger Pflanzen kartiert, 29 Vogelarten brüten ständig hier, zwei gelegentlich (Roter Milan, Baumfalke) 1860 Aufforstung mit Birke, Erle, Ulme, Eiche, Esche (Saat bzw. Pflanzung), wegen Stockausschlag (wohl um als Mittelwald zu nutzen) und Rücksicht auf Jagd, späterer Fichtenreinbestände

Analyse:	während der Nazizeit angelegt, nach Kriegsende gesprengt
Bedeutung:	diente als Munitionslager für nahegelegenen Flugplatz
Kulturlandschaftlicher Wert:	gering – mittel
Erhaltungszustand:	schlecht, nur noch Reste vorhanden

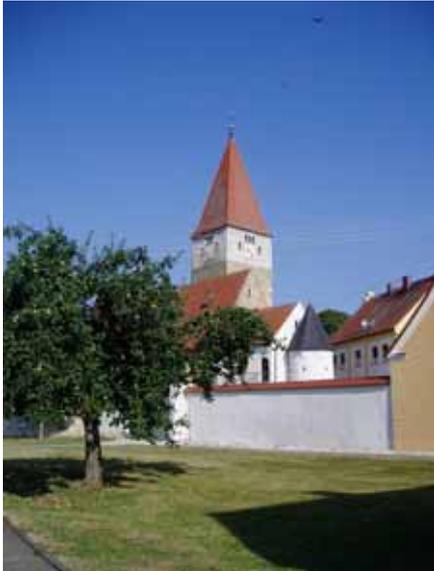
Bild:

ehemalige Verteidigungsfunktion: wuchtiger Chorseitenturm mit zwei Meter dicken Mauern und schmalen Lichtschlitzen, vom stark befestigten Friedhof noch Teile der hohen Ringmauer, ein zinnenbekrönter Mauereckturm (einzigartig im Ries) und ein kleiner achteckiger Wächterturm (=Pyramidenturm, nicht mit Ziegeln, sondern mit Steinplatten gedeckt) erhalten
Kirchenschiff zw. 1740 und 1745 barockisiert und erweitert

Erhaltungszustand: ehemalige Wehrfunktion noch gut ablesbar

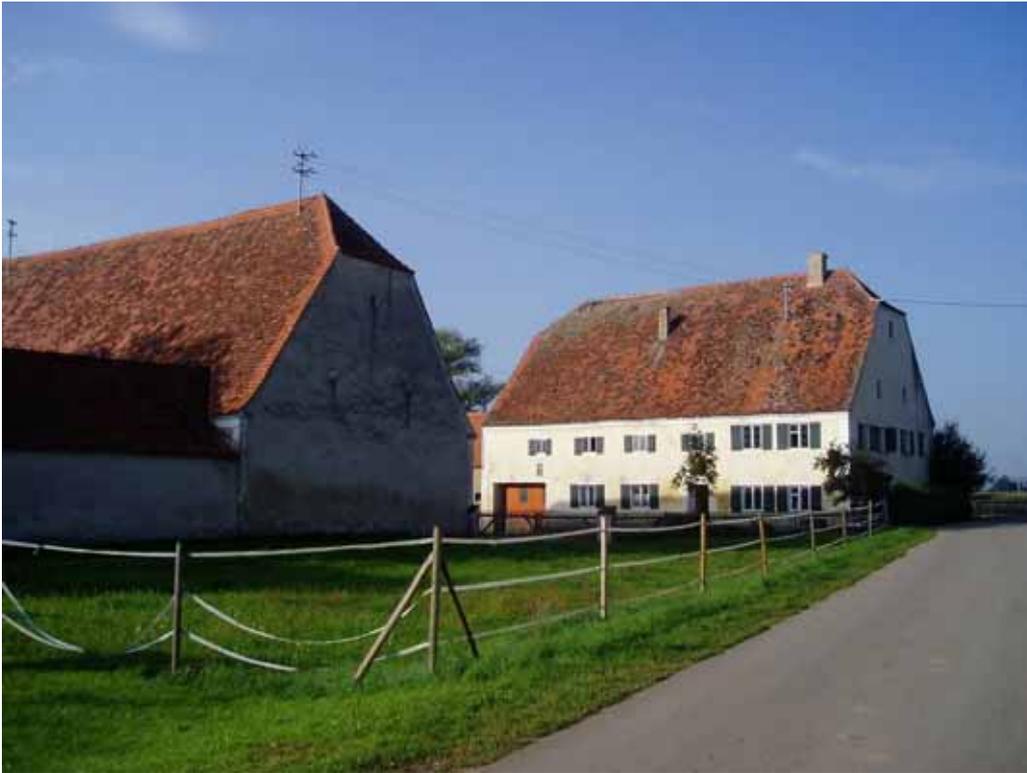
Bild:

Objekt:	Untere Mühle
Aufnahmedatum:	11.9.2006
Gemeinde:	Deiningen
Landkreis:	DON
Gemarkung:	Deiningen
Lage:	Raiffeisenstraße 20
Koordinaten:	R: 4395071 H: 5414269
Blattnummer TK 25:	7129
Elementtyp:	Mühle
Funktionsbereich:	Gewerbe
Form:	punktuell
Funktion:	fossil
Beschreibung:	an Eger, erstmals 1509 genannt, gehörte beiden oettingischen Herrschaften, deswegen auch Gemeinschaftsmühle genannt, somit auch häufiger Schäden durch Kriege Dreiflügelanlage mit Schopfwalmen, typische Fensterläden, mächtiges Gebäude, aus dem 2. Viertel des 19. Jahrhunderts heute Wohnhaus und Pferdehaltung
Analyse:	an dieser Stelle existiert seit mindestens 1509 eine Mühle, heutige Gebäude aus dem 2. Viertel des 19. Jahrhunderts
Bedeutung:	wohl als Getreidemühle genutzt, da sie beiden oettingischen Herrschaften gehörte, erlitt sie häufiger Kriegsschäden
Kulturlandschaftlicher Wert:	hoch
Erhaltungszustand:	an stattlichen Gebäuden noch gut ehemalige Funktion ablesbar, Gebäude gut erhalten, nur eingebautes, neueres Garagentor wirkt störend

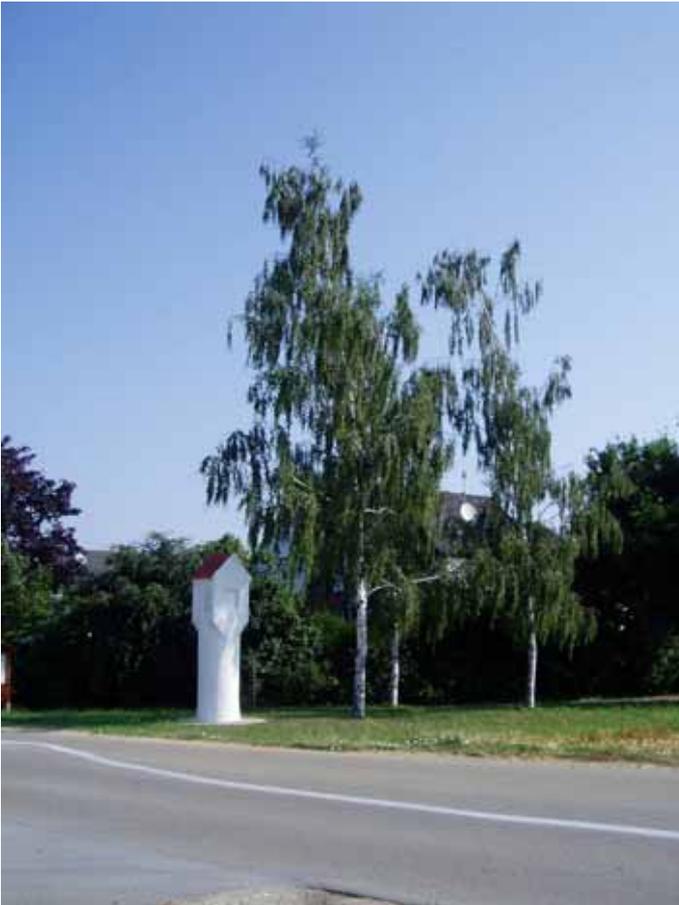
Bild:

Beschreibung: drohte umzukippen, wurde stabilisiert
kreisrund eingefasst mit Kies und kleinen Pflastersteinen, in gemähtem Rasen, mit Birken
anschließend Getreideäcker, auf anderer Seite reichen Gewerbe- und Wohnbauten weiter auf
Flur hinaus

Erhaltungszustand: sehr gut (aber wohl einmal vorhandene Gemälde oder Figuren
in Nischen nicht mehr vorhanden)
