## Historische Kulturlandschaft im Nördlinger Ries – Erhebungsbogen Kulturlandschaftselemente

<b>Objekt:</b>	Ackerterrassen SE Gosheim
<b>Aufnahmedatum:</b>	17.10.2006
<b>Gemeinde:</b>	Huisheim
<b>Landkreis:</b>	DON
<b>Gemarkung:</b>	Gosheim
<b>Lage:</b>	SE Gosheim, an nordexponiertem Hang über Angergraben
<b>Koordinaten:</b>	R: 4406863 H: 5410715
<b>Blattnummer TK 25:</b>	7130
<b>Elementtyp:</b>	Ackerterrassensystem
<b>Funktionsbereich:</b>	Landwirtschaft, Waldwirtschaft, Teichwirtschaft
<b>Form:</b>	flächenhaft
<b>Funktion:</b>	rezent/fossil
<b>Beschreibung:</b>	<p>mind. 7 Stufen, bis ca. 2 m hoch, größtenteils als Grünland genutzt, wenige Äcker, Flurname „Neubruch“: danach wurden sie erst später umgebrochen, liegen an Nordflanke des Kreuzberges zum Roßkopf hin, sehr steinig und steil, wurden wohl erst zwischen 1590 und 1628 urbar gemacht, wodurch die kleinen Söldner zu einigen eigenen Grundstücken kamen beschrieben unter Biotop-Nr. 7130-0128 (Hecken und Altgrasfluren südöstlich Gosheim): auf flachem bis mäßig steilem, großflächigem N- Hang, auf zahlreichen mehr oder weniger steilen Böschungen Altgrasfluren (meist Fettwiesengräser dominierend, aber auch Relikte von Kalkmagerrase

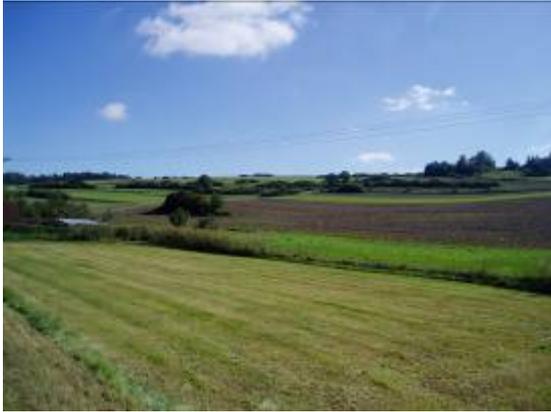
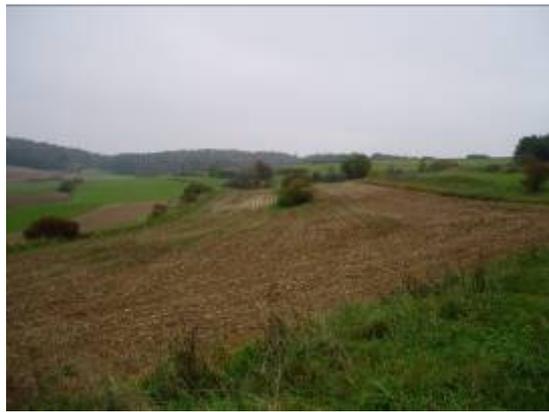
**Bild:**

<b>Analyse:</b>	angelegt wahrscheinlich zwischen 1590 und 1628, um für die Söldner Gosheims Land zur Verfügung zu stellen, Ackerterrassen entstanden durch Anlage oder durch jahrhundertelange Nutzung in steilerem Gelände
<b>Bedeutung:</b>	Notwendigkeit der Bewirtschaftung auch steilerer Hänge wegen geringer Erträge und zunehmender Bevölkerung
<b>Kulturlandschaftlicher Wert:</b>	hoch
<b>Erhaltungszustand:</b>	prägen Landschaftsbild

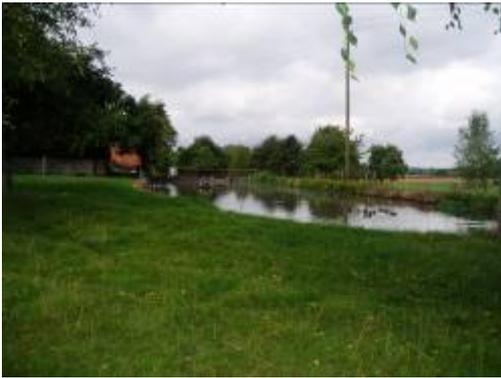
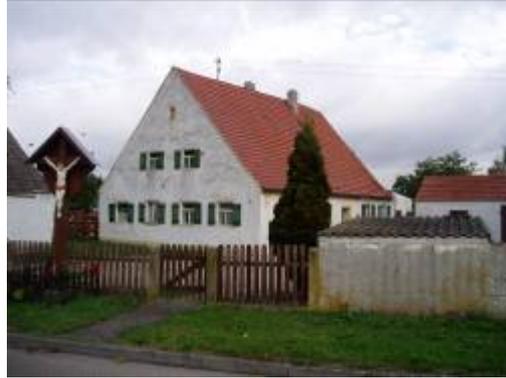
**Bild:**

<b>Objekt:</b>	Angermühle
<b>Aufnahmedatum:</b>	4.10.2006
<b>Gemeinde:</b>	Huisheim
<b>Landkreis:</b>	DON
<b>Gemarkung:</b>	Huisheim
<b>Lage:</b>	Mühlenstraße 9
<b>Koordinaten:</b>	R: 4404658 H: 5410801
<b>Blattnummer TK 25:</b>	7130
<b>Elementtyp:</b>	Mühle
<b>Funktionsbereich:</b>	Gewerbe
<b>Form:</b>	punktuell
<b>Funktion:</b>	fossil
<b>Beschreibung:</b>	an kleinem Seitenarm des Argelsbaches Mühlkanal angelegt einst weit unterhalb des Ortskerns gelegen, heute in Baugebiet integriert, bis 1803 Kloster Kaisheim Grundherr (ab Zeitpunkt nach 1352) gehörte zu kleinen Rieser Mühlen Wohnhaus 1837 gebaut, kleines Austragshäuschen 1960 abgebrochen, Mühle bis 1945 in Betrieb, bis 1980 Getreide für Futterzwecke (Eigenbedarf) geschrotet heute nicht mehr bewohnt, weitläufiges Mühlengut mit Wegkreuz, daneben kleiner Mühlweiher mit Enten, auf angrenzenden Wiesen Ziegenhaltung und Streuobstwiesen am Angergraben Wehr, 2 m Höhenunterschied

<b>Analyse:</b>	schon vor 1352 entstanden, heutiges Gebäude aus dem Jahr 1837 errichtet
<b>Bedeutung:</b>	Bedeutung als Getreidemühle
<b>Kulturlandschaftlicher Wert:</b>	gering – mittel
<b>Erhaltungszustand:</b>	Wehr mit Aufstau und Mühlengebäude noch vorhanden

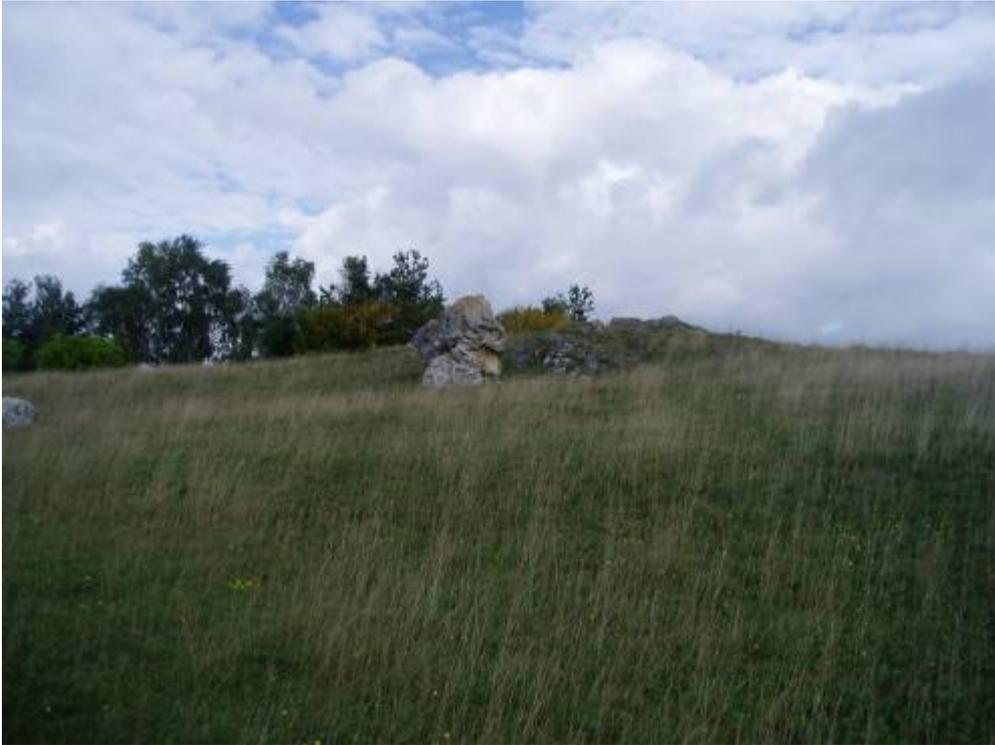
**Bild:**

**Beschreibung:** wegen vieler Fotos als beliebter Ausflugsort vor allem von  
Schulklassen bezeichnbar, wahrscheinlich auch heute noch, mit Felsen, Kalkmagerrasen,  
letzterer beschrieben unter Biotop-Nr. 7130-0121 (Großer Magerrasen am östlichen Ortsrand  
von Huisheim)

**Analyse:** wohl schon lange bei Schulausflügen aufgesucht,  
Kalkmagerrasen durch jahrhundertelange Wanderschäfferei entstanden

**Erhaltungszustand:** sehr guter Pflegezustand

**Pflege:** regelmäßige Beweidung

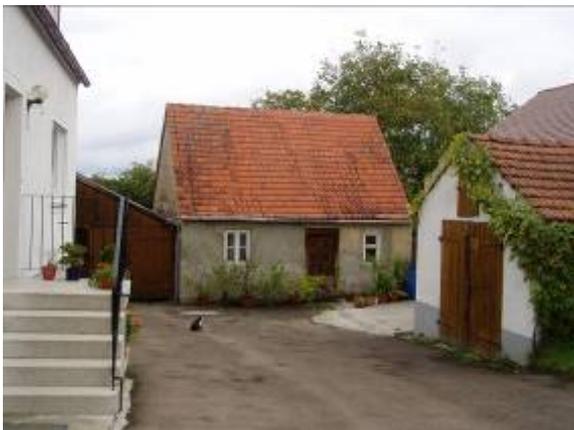
<b>Objekt:</b>	Austragshaus Huisheim
<b>Aufnahmedatum:</b>	4.10.2006
<b>Gemeinde:</b>	Huisheim
<b>Landkreis:</b>	DON
<b>Gemarkung:</b>	Huisheim
<b>Lage:</b>	Oberdorfstraße 26, schräg gegenüber Brunnen
<b>Koordinaten:</b>	R: 4404707 H: 5410439
<b>Blattnummer TK 25:</b>	7130
<b>Elementtyp:</b>	Austragshaus
<b>Funktionsbereich:</b>	Siedlung
<b>Form:</b>	punktuell
<b>Funktion:</b>	fossil
<b>Beschreibung:</b>	eines der schönsten alten Austraghäuser Huisheims, bis 1977 bewohnt
<b>Analyse:</b>	
<b>Bedeutung:</b>	zeugt von einer Zeit, als mehrere Generationen auf einem Hof wohnten
<b>Kulturlandschaftlicher Wert:</b>	gering – mittel
<b>Erhaltungszustand:</b>	sehr gut
<b>Bild:</b>	<b>Plan:</b>

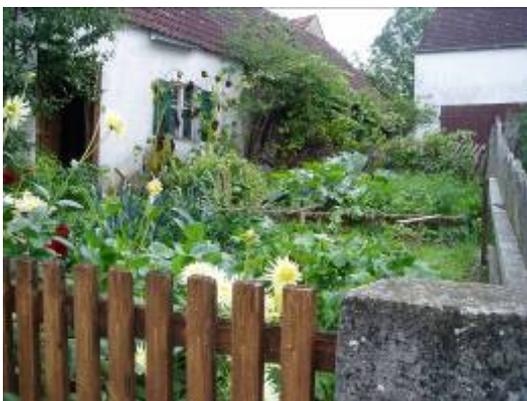
<b>Objekt:</b>	Bauerngarten Huisheim
<b>Aufnahmedatum:</b>	4.10.2006
<b>Gemeinde:</b>	Huisheim
<b>Landkreis:</b>	DON
<b>Gemarkung:</b>	Huisheim
<b>Lage:</b>	relativ zentral, S St. Sebastiankapelle
<b>Koordinaten:</b>	R: 4405043 H: 5410503
<b>Blattnummer TK 25:</b>	7130
<b>Elementtyp:</b>	Bauerngarten
<b>Funktionsbereich:</b>	Landwirtschaft, Waldwirtschaft, Teichwirtschaft
<b>Form:</b>	punktuell
<b>Funktion:</b>	rezent
<b>Beschreibung:</b>	mit randlich Blumen (Dahlien, Sonnenblumen, ...), Gemüse wie Zucchini, Lauch,
<b>Analyse:</b>	ursprüngliche Ausprägung wegen Standorts der Blumen nur am Rande, Kleinheit, Vorhandensein eines Zaunes, im Vergleich zu früher gibt es heute nur noch wenige solcher typischen Bauerngärten
<b>Bedeutung:</b>	war früher bedeutende Versorgungsquelle für Gemüse und Obst
<b>Kulturlandschaftlicher Wert:</b>	hoch
<b>Erhaltungszustand:</b>	gepflegt
<b>Bild:</b>	<b>Plan:</b>

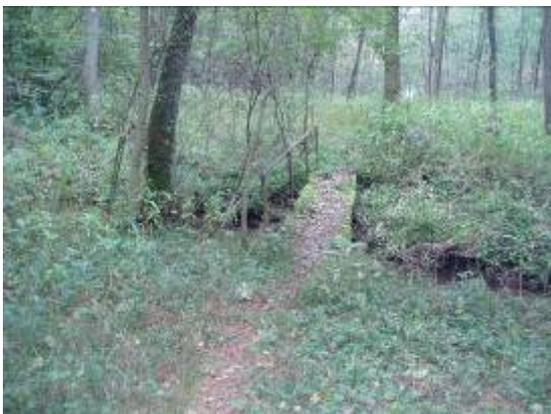
<b>Objekt:</b>	Bettelsteg
<b>Aufnahmedatum:</b>	17.10.2006
<b>Gemeinde:</b>	Huisheim
<b>Landkreis:</b>	DON
<b>Gemarkung:</b>	Gosheim
<b>Lage:</b>	zwischen oberen Mühlen und Mathesmühle
<b>Koordinaten:</b>	R: 4406186 H: 5412907
<b>Blattnummer TK 25:</b>	7130
<b>Elementtyp:</b>	Steg
<b>Funktionsbereich:</b>	Verkehr
<b>Form:</b>	punktuell
<b>Funktion:</b>	fossil
<b>Beschreibung:</b>	schmäler Steg über Schwalb, Bettelsteg genannt, hat wohl mit „betteln“ zu tun, genauere Deutung nicht möglich heute betoniert, mit einseitigem Geländer, Weg kaum begangen
<b>Analyse:</b>	existiert möglicherweise schon jahrhundertlang
<b>Bedeutung:</b>	über diesen führte möglicherweise Verbindungsweg zwischen den Mühlen
<b>Kulturlandschaftlicher Wert:</b>	gering – mittel
<b>Erhaltungszustand:</b>	in jüngerer Zeit erneuert
<b>Bild:</b>	<b>Plan:</b>

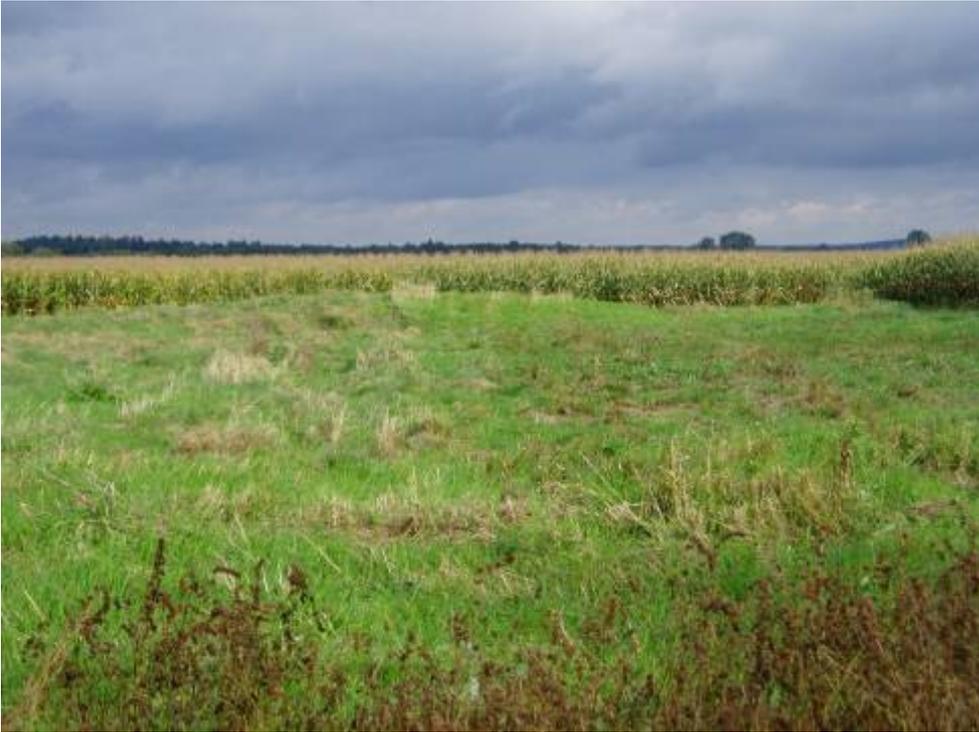
**Bild:**

<b>Objekt:</b>	Burgstall nahe Angersiedlung (= Turmhügel Katzenschwanz)
<b>Aufnahmedatum:</b>	4.10.2006
<b>Gemeinde:</b>	Huisheim
<b>Landkreis:</b>	DON
<b>Gemarkung:</b>	Huisheim
<b>Lage:</b>	NW Angersiedlung, ca. 1000 m NW Kirche Huisheim in Talniederung unmittelbar nördlich des Angergrabens/Argelsbaches, gegenüber Huisheimer Kläranlage, in der Flur „Katzenschwanz“
<b>Koordinaten:</b>	R: 4404291 H: 5411086
<b>Blattnummer TK 25:</b>	7130
<b>Elementtyp:</b>	Burgstall
<b>Funktionsbereich:</b>	Religion, Staat, Militär
<b>Form:</b>	punktuell
<b>Funktion:</b>	fossil
<b>Beschreibung:</b>	weist auf Anfänge einer ersten Dorfherrschaft hin, verebener mittelalterlicher Burgstall ovaler Erdhügel ähnlich Grabhügel, aber darauf mittelalterliche Scherben, Ziegelbruchstücke und Steinbrocken gefunden nur geringe Erhöhung erkennbar, liegt in ausgesparter Fläche eines Maisfeldes, Fläche als Wiese genutzt
<b>Analyse:</b>	wahrscheinlich im Mittelalter zur Verwaltung hier kleine Burg oder ähnliches errichtet

<b>Bedeutung:</b>	von hier aus anfangs Huisheim gelenkt
<b>Kulturlandschaftlicher Wert:</b>	hoch
<b>Erhaltungszustand:</b>	schlecht, nur als geringe Erhöhung erkennbar
<b>Pflege:</b>	Herausnahme aus landwirtschaftlicher Nutzung bzw. Verzicht auf den Einsatz von schweren Maschinen

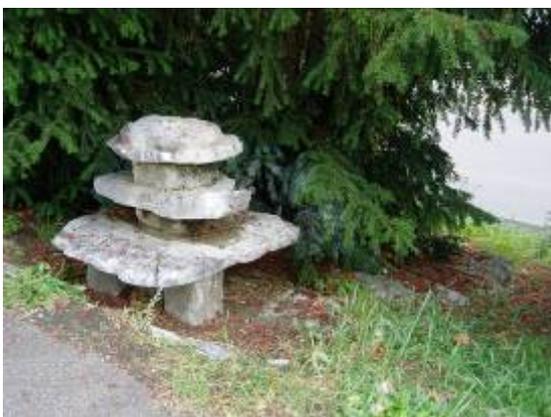
<b>Objekt:</b>	Dorfbrunnen Huisheim
<b>Aufnahmedatum:</b>	4.10.2006
<b>Gemeinde:</b>	Huisheim
<b>Landkreis:</b>	DON
<b>Gemarkung:</b>	Huisheim
<b>Lage:</b>	Oberdorfstraße 25
<b>Koordinaten:</b>	R: 4404699 H: 5410396
<b>Blattnummer TK 25:</b>	7130
<b>Elementtyp:</b>	Brunnen
<b>Funktionsbereich:</b>	Siedlung
<b>Form:</b>	punktuell
<b>Funktion:</b>	fossil
<b>Beschreibung:</b>	vor Einführung der gemeindlichen Wasserversorgung 1959 Rinder von einigen Höfen im Oberdorf täglich zur Tränke geführt (obwohl jeder eigenen Brunnen), da hier kein Pumpen nötig, einer der ehemaligen Dorfbrunnen Ursprünglicher Brunnen aber nicht mehr vorhanden (hatte einen Trog) heute nicht mehr in Betrieb, Zierde des Platzes, aber etwas versteckt unter Eibe
<b>Analyse:</b>	hier befindet sich wohl schon jahrhundertlang ein Brunnen
<b>Bedeutung:</b>	hatte früher wichtige Bedeutung für Wasserversorgung
<b>Kulturlandschaftlicher Wert:</b>	hoch

<b>Erhaltungszustand:</b>	ganz gut
<b>Bild: Plan:</b>

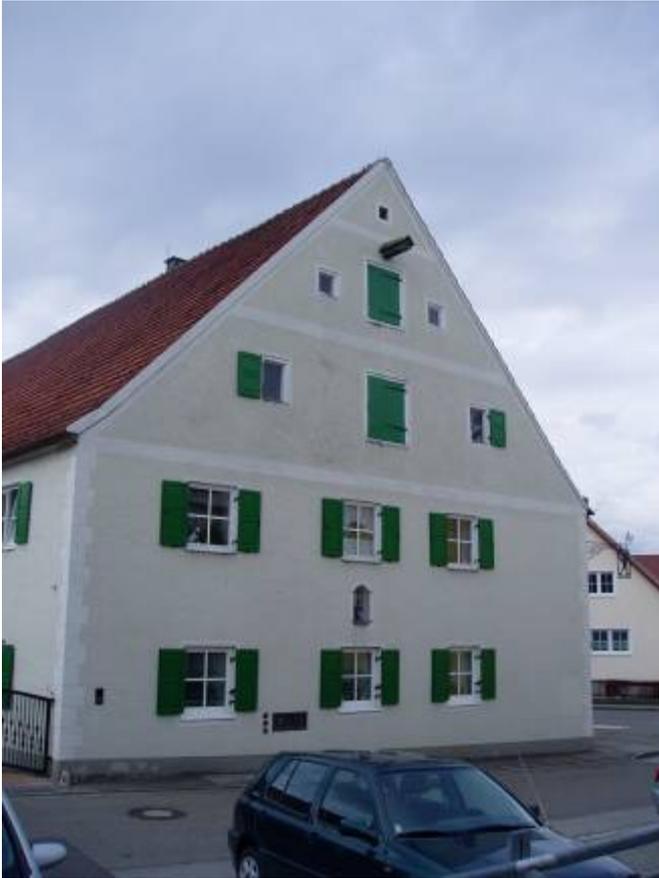
**Bild:**

**Beschreibung:** ehem. Gasthaus mit Brauerei, von Kaisheimer Klosterherren erbaut (war bedeutendes Kaisheimisches Lehen), sehr lange hier Bier gebraut (bis in 1920er Jahre) und ausgeschenkt, 1795 ist hier durch unvorsichtiges Schnapsbrennen Feuer ausgebrochen, das fast alle Häuser der angrenzenden Straße „Am Bergle“ zerstörte heute Wohnhaus

**Analyse:** Gebäude wahrscheinlich schon ein paar Jahrhunderte alt, ehem. Funktion gut erkennbar

**Erhaltungszustand:** Auslieger noch vorhanden, Eckquaderung, zweistöckig, Bildnische mit Heiligenfigur

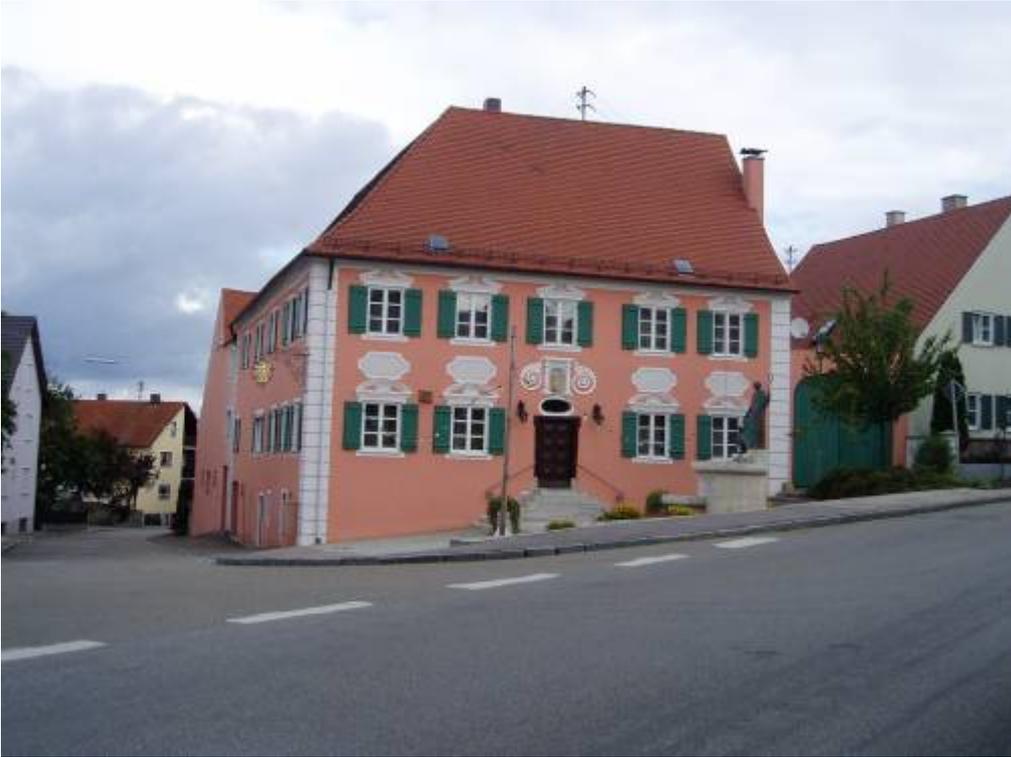
**Bild:**

<b>Objekt:</b>	Gasthaus „Zum Löwen“ Huisheim/Kaisheimer Amtshaus
<b>Aufnahmedatum:</b>	4.10.2006
<b>Gemeinde:</b>	Huisheim
<b>Landkreis:</b>	DON
<b>Gemarkung:</b>	Huisheim
<b>Lage:</b>	Hauptstr. 17
<b>Koordinaten:</b>	R: 4404989 H: 5410484
<b>Blattnummer TK 25:</b>	7130
<b>Elementtyp:</b>	Gasthaus
<b>Funktionsbereich:</b>	Siedlung
<b>Form:</b>	punktuell
<b>Funktion:</b>	rezent
<b>Beschreibung:</b>	<p>barockes Gasthaus mit Walmdach und reicher Architekturgliederung, bedeutender Blickfang im Ortsbild, Platz davor neu gestaltet ehem. Kaisheimische Amtshaus, Mitte des 17. Jh. erbaut, später Pfarrhaus (seit 1731), später verändert, 1997 neuer Anstrich, davor Innen- und Außenrenovierung zwischenzeitlich auch Weichkäserei und Kramerladen betrieben heute vorbildlich renoviert, Barockfassade an Südseite, Stuckbekrönungen der Fenster und Madonnennische mit Muschel und Akanthusschnecken über Hauseingang, Biedermeiertür, fehlender Ausleger „Zum Löwen“ wiederhergestellt vor Gebäude Brunnen (hier befand sich in den 1920er Jahren ein reizvoller Vorgarten, der 1964 noch vorhanden war)</p>

<b>Analyse:</b>	entstanden als Verwaltungsgebäude in der Mitte des 17. Jahrhunderts, später Pfarrhaus, dann Gasthaus
<b>Bedeutung:</b>	erinnert an Kaisheimische Obrigkeit, war als Pfarrhaus Wohnsitz des Pfarrers und als Gasthaus eine wichtige Gemeinschaftseinrichtung
<b>Kulturlandschaftlicher Wert:</b>	hoch
<b>Erhaltungszustand:</b>	sehr gut

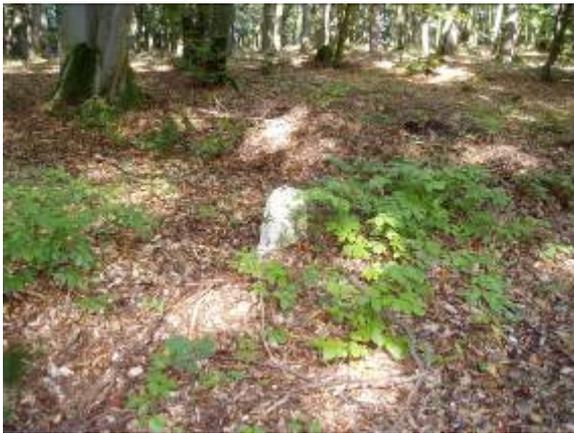
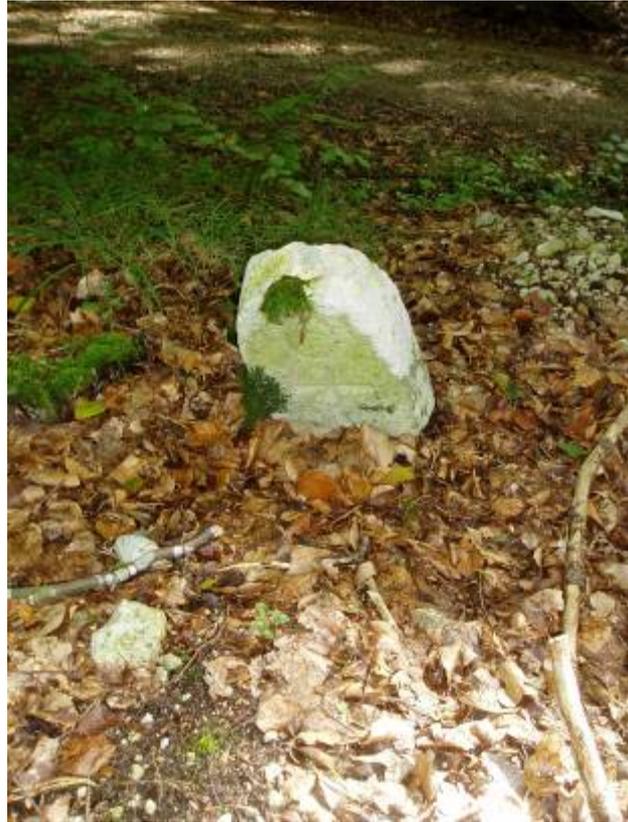
**Bild:**

<b>Objekt:</b>	Grenzsteine Rohrberg
<b>Aufnahmedatum:</b>	8.10.2006
<b>Gemeinde:</b>	Huisheim
<b>Landkreis:</b>	DON
<b>Gemarkung:</b>	Gosheim
<b>Lage:</b>	am Rohrberg, im äußersten NE der Gemarkung, links des Weges von Kiesgrube ostwärts
<b>Koordinaten:</b>	R: 4406789 H: 5411615 bis R: 4406907 H: 5411627
<b>Blattnummer TK 25:</b>	7130
<b>Elementtyp:</b>	Grenzstein
<b>Funktionsbereich:</b>	Religion, Staat, Militär
<b>Form:</b>	linienförmig
<b>Funktion:</b>	fossil
<b>Beschreibung:</b>	Rohrberg heute meist Dreivierziger-Holz genannt, Grenzsteine mit Kreuz marken Wald von 1689 ab, fortlaufend nummeriert, Name möglicherweise von Schilfrohr, das an einer Stelle gedeiht, wo Wasser austritt 6 Steine, aus Kalkstein, mit Moosen bewachsen, ragen unterschiedlich weit aus Boden: ca. 10 – 40 cm, einer steht sehr schief, in Buchenwald (angrenzende Bestände u.a. mit Kiefern) Abstände zwischen einzelnen Steinen sehr unterschiedlich, hangaufwärts: 18,75 m, 14,25 m, 24,75 m, 22,5 m, 18 m (Schrittmaß)

<b>Analyse:</b>	wohl 1689 gesetzt, um Wald abzumarken
<b>Bedeutung:</b>	diese Steine dienten der Abmarkung des sogenannten Dreivierziger-Holzes
<b>Kulturlandschaftlicher Wert:</b>	hoch
<b>Erhaltungszustand:</b>	relativ gut, Kreuz und Nummer meist erkennbar, teils mehr oder weniger im Boden versunken, teils schief stehend, aber nur noch Teil der Grenzsteine vorhanden (möglicherweise aber noch mehr im Wald versteckt)

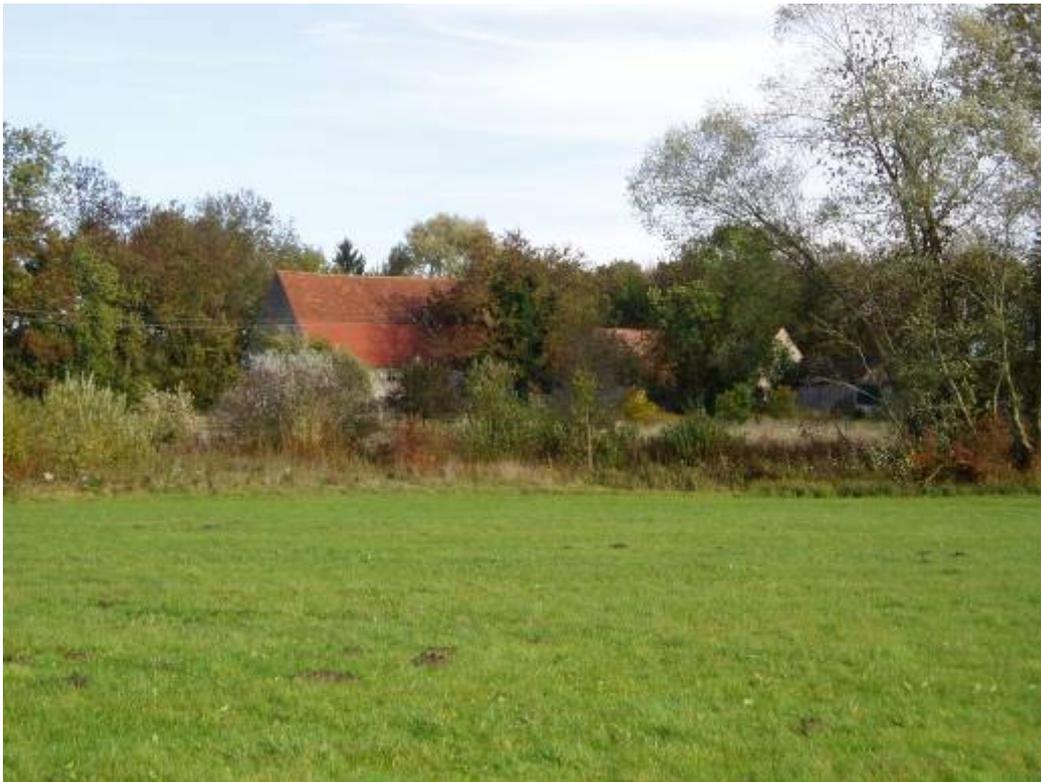
**Bild:**

**Beschreibung:** schon immer zu Dorf und Pfarrei Huisheim, vollständig ins Gemeinderecht aufgenommen  
kurz vor 1810 kam Sägemühle dazu  
nach dem 2. Weltkrieg aufgegeben  
altes schönes Mühlengebäude erinnert an Stolz und Wohlhabenheit des Müllers  
stattlicher Satteldachbau, 18. Jahrhundert, mit Ausstattung  
bewohnt? Durchfahrtsverbot und Absperrungskette, Weiden entlang Schwalb  
idyllische Lage

**Analyse:** heutiges Gebäude stammt aus dem 18. Jahrhundert, aber hier wohl schon viel länger Mühle  
**Bedeutung:** anfangs Bedeutung als Getreidemühle, später auch Sägemühle

**Kulturlandschaftlicher Wert:** hoch  
**Erhaltungszustand:** ehemalige Funktion ablesbar

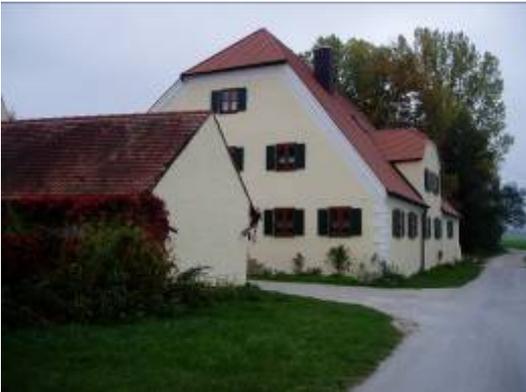
**Bild:**

**Analyse:** wohl schon jahrhundertlang hier Mühlenstandort

**Erhaltungszustand:** mächtiges Hauptgebäude und Mühlgebäude noch vorhanden

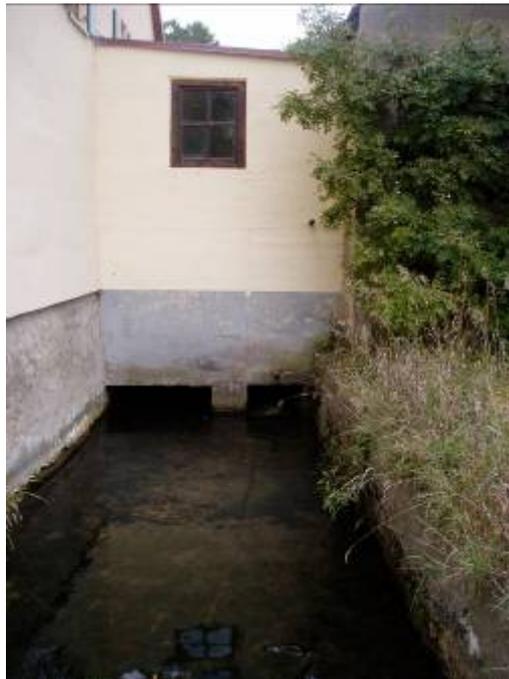
**Beschreibung:** Herbermühle 1810: 2 Mahlgänge, 1 Gerbgang, Sägmühle (Besonderheit: war schon vor 1810 vorhanden, wegen guter Wasserverhältnisse oder Gefälles), Grundherrschaft: Neuburger Seminar, Kleinzehnt an Pfarrei Gosheim, um 1830 einen Mahlgang als Farbenmühle betrieben (Farbstein gemahlen)  
Mahlbetrieb 1905 eingestellt, Sägemühle 1970, Mühlgebäude steht noch, doch ohne Einrichtung  
südlich um Herbermühle verläuft Überlaufkanal herum  
idyllisch gelegen

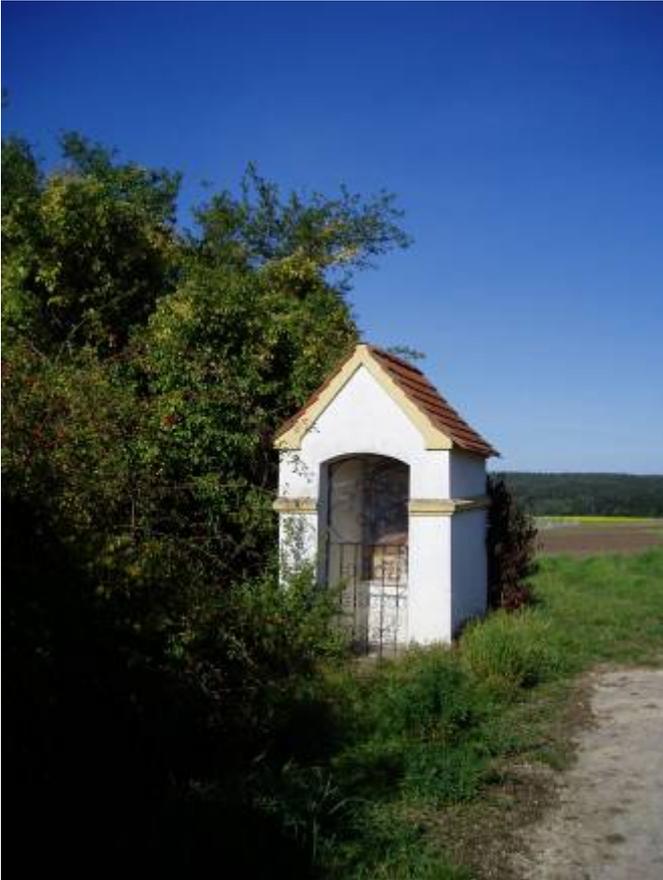
**Bild:**

<b>Objekt:</b>	Kapelle Gosheim
<b>Aufnahmedatum:</b>	8.10.2006
<b>Gemeinde:</b>	Huisheim
<b>Landkreis:</b>	DON
<b>Gemarkung:</b>	Gosheim
<b>Lage:</b>	am nördlichen Dorfausgang
<b>Koordinaten:</b>	R: 4406110 H: 5411653
<b>Blattnummer TK 25:</b>	7130
<b>Elementtyp:</b>	Kapelle
<b>Funktionsbereich:</b>	Religion, Staat, Militär
<b>Form:</b>	punktuell
<b>Funktion:</b>	fossil
<b>Beschreibung:</b>	kleine Kapelle des „Klauber“, 1840 erstmals genannt (zwischen 1820 und 1840 entstanden), mit Ziegeldach, verschiedene Sträucher und Bäume zur Staatsstraße hin, von dort aus schlecht einsehbar
<b>Analyse:</b>	aus religiösen Gründen errichtet
<b>Bedeutung:</b>	war wohl Station bei Prozessionen und Flurumgängen, wegen Lage möglicherweise auch Weg- und Orientierungspunkt
<b>Kulturlandschaftlicher Wert:</b>	gering – mittel
<b>Erhaltungszustand:</b>	sehr gut

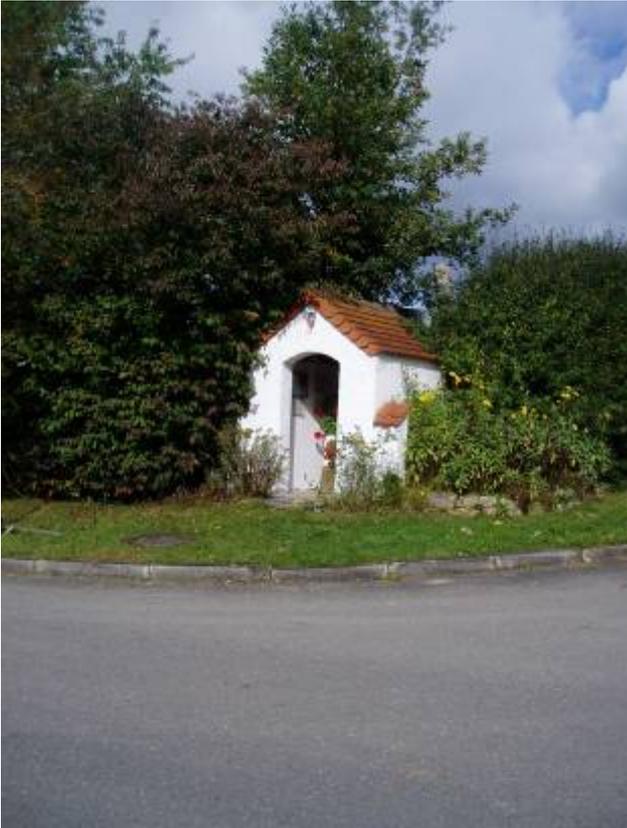
**Bild:**

**Beschreibung:** 1. Hälfte 19. Jh., mit Ziegeldach und Bildnische,  
blumengeschmückt, daneben Anpflanzung, lag früher außerhalb der Siedlung

**Erhaltungszustand:** Ziegeldach wirkt sehr neu

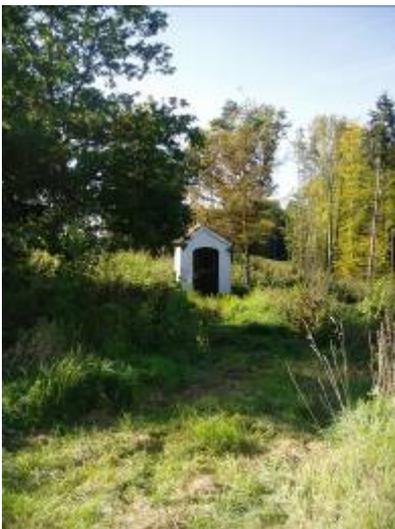
<b>Objekt:</b>	Kapelle N Gosheim
<b>Aufnahmedatum:</b>	8.10.2006
<b>Gemeinde:</b>	Huisheim
<b>Landkreis:</b>	DON
<b>Gemarkung:</b>	Gosheim
<b>Lage:</b>	nahe Oberen Schwalbmühlen
<b>Koordinaten:</b>	R: 4406399 H: 5412549
<b>Blattnummer TK 25:</b>	7130
<b>Elementtyp:</b>	Kapelle
<b>Funktionsbereich:</b>	Religion, Staat, Militär
<b>Form:</b>	punktuell
<b>Funktion:</b>	fossil
<b>Beschreibung:</b>	steht etwas abseits einige Meter von Staatsstraße entfernt, mit Ziegeldach und Holztüre
<b>Analyse:</b>	aus religiösen Gründen errichtet
<b>Bedeutung:</b>	war vielleicht Station bei Prozessionen und Flurumgängen, aufgrund von Lage möglicherweise auch Weg- und Orientierungspunkt
<b>Kulturlandschaftlicher Wert:</b>	gering – mittel
<b>Erhaltungszustand:</b>	ganz gut
<b>Bild:</b>	<b>Plan:</b>

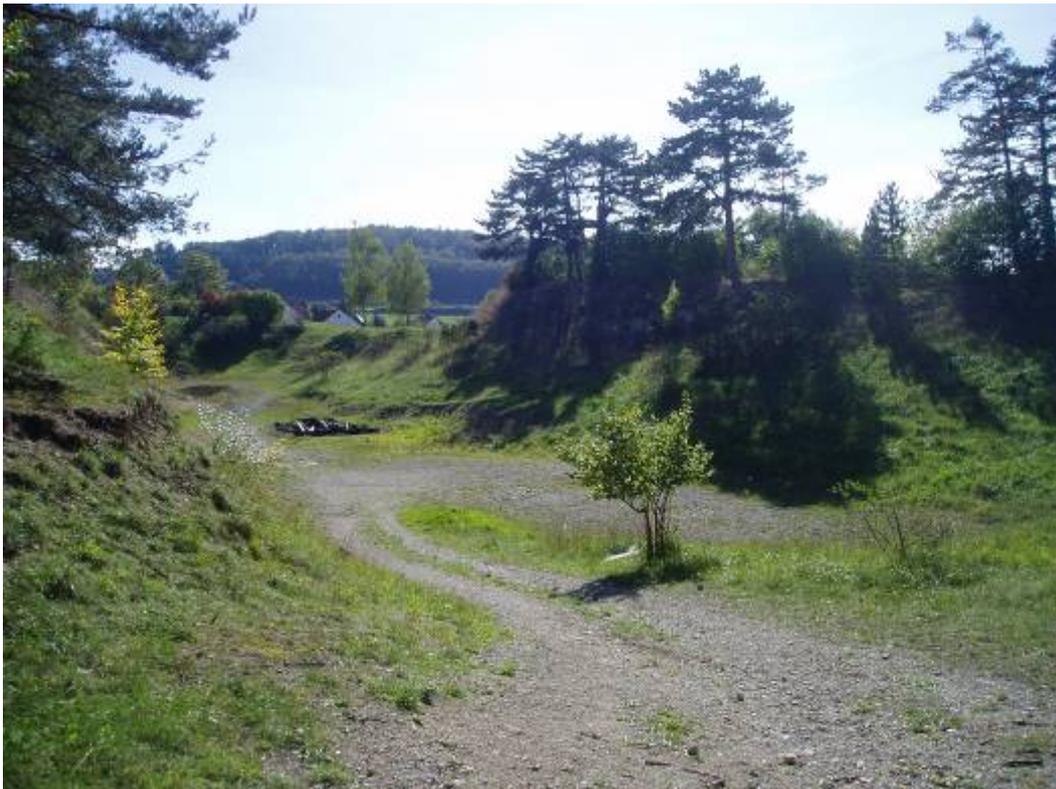
<b>Objekt:</b>	Kiesgrube am Flachsberg
<b>Aufnahmedatum:</b>	8.10.2006
<b>Gemeinde:</b>	Huisheim
<b>Landkreis:</b>	DON
<b>Gemarkung:</b>	Gosheim
<b>Lage:</b>	Straße „Grüner Weg“, am Flachsberg, SE Gosheim
<b>Koordinaten:</b>	R: 4406478 H: 5411412
<b>Blattnummer TK 25:</b>	7130
<b>Elementtyp:</b>	Kiesgrube/Steinbruch
<b>Funktionsbereich:</b>	Gewerbe
<b>Form:</b>	flächenhaft
<b>Funktion:</b>	fossil
<b>Beschreibung:</b>	<p>dorthin für der „grüne Weg“, kommt von „grien“ = kiesig, also Kiesweg um 1850 schon vorhanden heute stillgelegt, beschrieben unter Biotop-Nr. 7130-0130 (Großer Magerrasen auf dem Flachsberg) aus geologischer Sicht hier überkippte Scholle aus Malm Beta und Gamma mit Kleinfaltung und Plattenklüftung zu sehen (entstand durch Bewegungsvorgang und herrschendem allseitigen Druck) Bruch in allochthoner Scholle am Kraterhang angelegt stark vergrießt, beim Auswurf überkippt, mit Riesbelemniten (Belemnitentiere, welche beim Riesereignis scheinbarweise zerbrochen, gegeneinander verschoben und später wieder verkittet wurden)</p>

<b>Analyse:</b>	angelegt zur Gewinnung von leicht abbaubaren Kalksteinen, vor allem als Kies
<b>Bedeutung:</b>	Kies u.a. verwendet zur Befestigung von Straßen und Wegen
<b>Kulturlandschaftlicher Wert:</b>	hoch
<b>Erhaltungszustand:</b>	schon teils bewachsen, aber immer noch einige offene Abbauflächen sichtbar
<b>Pflege:</b>	
<b>Bild:</b>

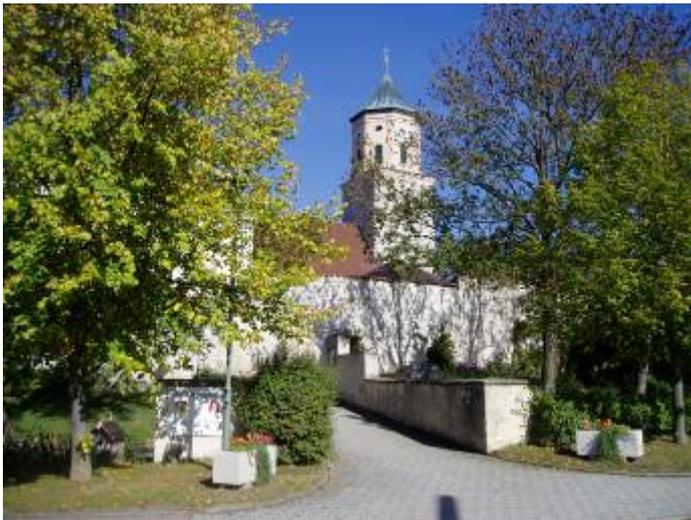
**Bild:**

Mauer aus behauenen Kalksteinen mit unregelmäßig eingefügten Buckelquadern, offenbar öfters erneuert und ausgebessert, 4 m breite Berme zwischen Mauer und 5 m tiefem und fast 10 m breitem Graben (heute noch Südseite wasserführend, früher auch Westseite)

**Analyse:** hier stand schon im Mittelalter eine Burg,, heutige Gebäude aus dem Ende des 17. Jahrhunderts (Schloss) bzw. aus der ersten Hälfte des 18. Jahrhunderts (Kirche), zeigt Macht und Einfluss der Erbauer

**Erhaltungszustand:** für 1200-Jahr-Feier 1993 Kirche und Schloss umfassend renoviert, Ringmauer von Gosheimern leicht eingeschlämmt bzw. verputzt, um Buckelquader nachhaltig zu schützen, Brücke mit Nepomukfigur erhalten, Wehrcharakter noch an Resten des romanischen Bergfrieds und an hoher Mauer mit davorliegendem Graben ablesbar

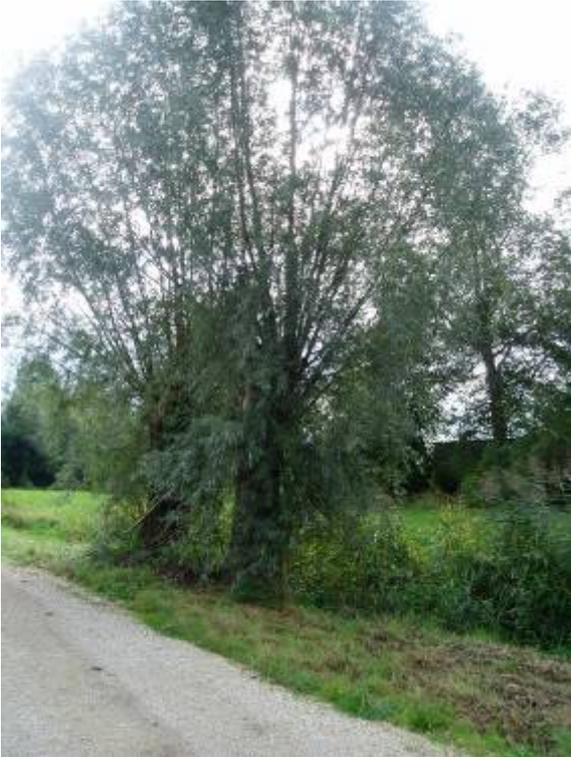
**Bild:**

**Beschreibung:** 2mal 4 Exemplare östlich und westlich Straße nach Huisheim

**Analyse:** diese Kopfweiden sind wohl noch nicht sehr alt, vermitteln aber ihre ehemalige Nutzung, typischer Standort entlang von Fließgewässern, im Vergleich zum ehemaligen Vorkommen im Untersuchungsgebiet sehr selten

**Erhaltungszustand:** gut

**Pflege:** regelmäßig Triebe schneiden

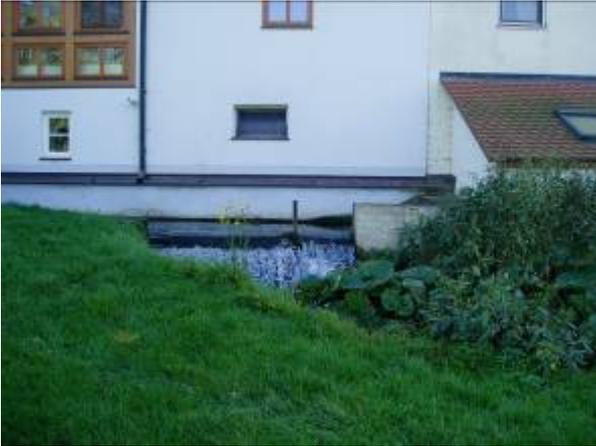
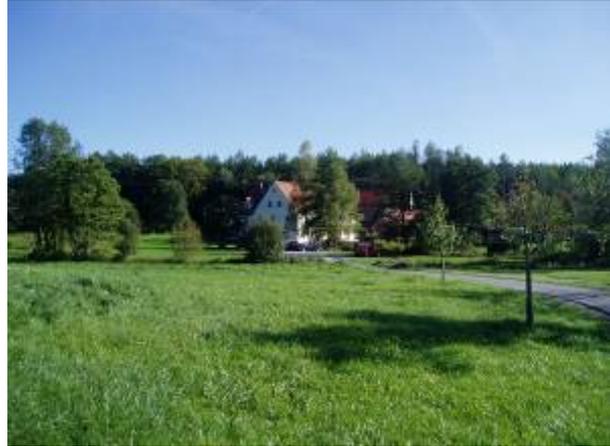
**Bild:**

Wasserbau erhalten als Zeugnis der uralten Tradition

**Erhaltungszustand:** Wasserbau noch erhalten, altes Mühlengebäude nicht mehr vorhanden

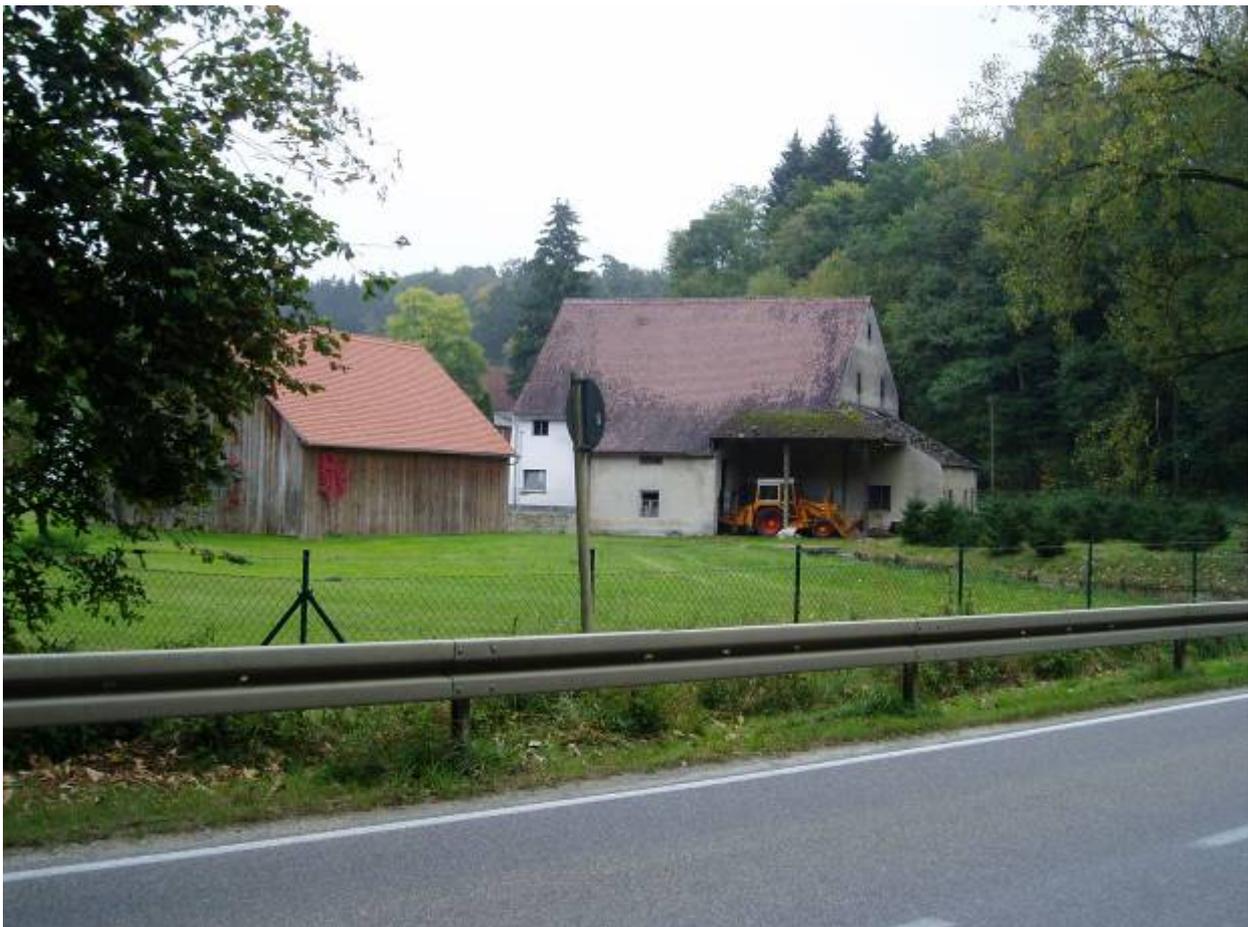
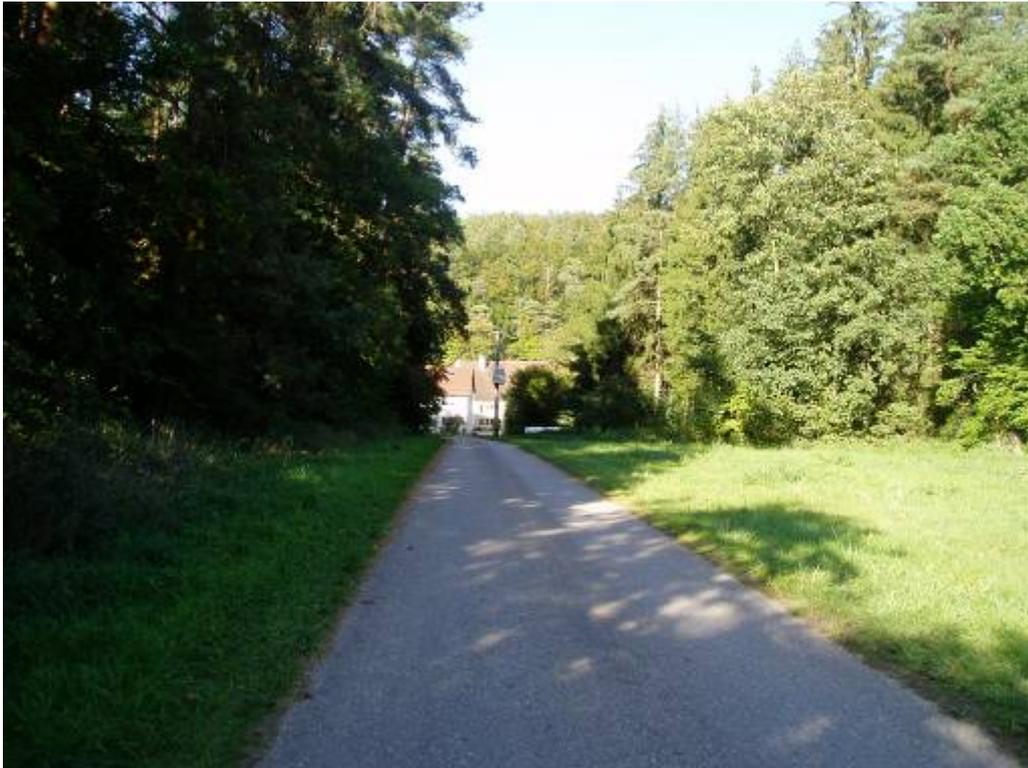
**Bild:**

**Erhaltungszustand:** alte Mühlengebäude größtenteils noch vorhanden, teilweise auch Wasserbau noch sichtbar, Mühlteich noch vorhanden

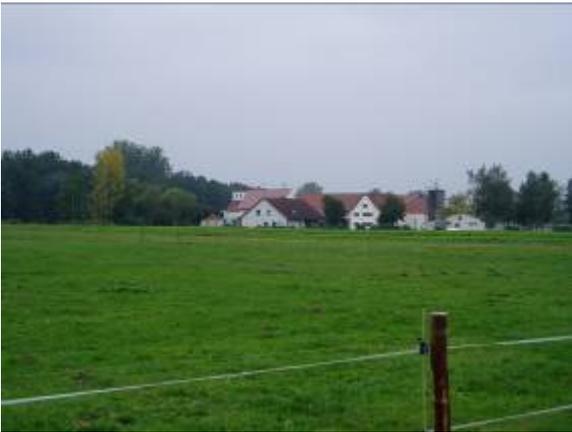
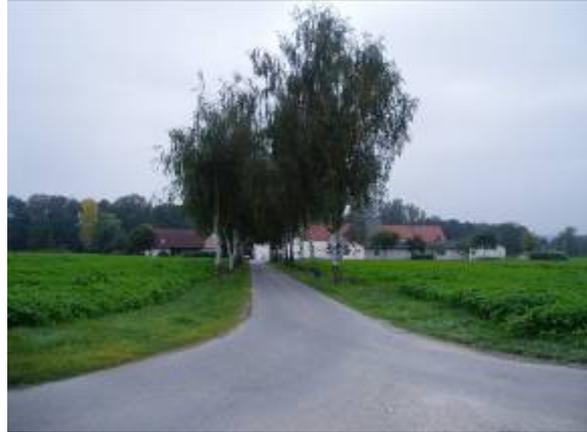
**Bild:**

**Erhaltungszustand:** altes Mühlengebäude nicht mehr vorhanden, aber  
Landwirtschaft als typische Nebentätigkeit einer Mühle weiterbetrieben, Hofkapelle noch  
vorhanden, Birkenallee führt hin

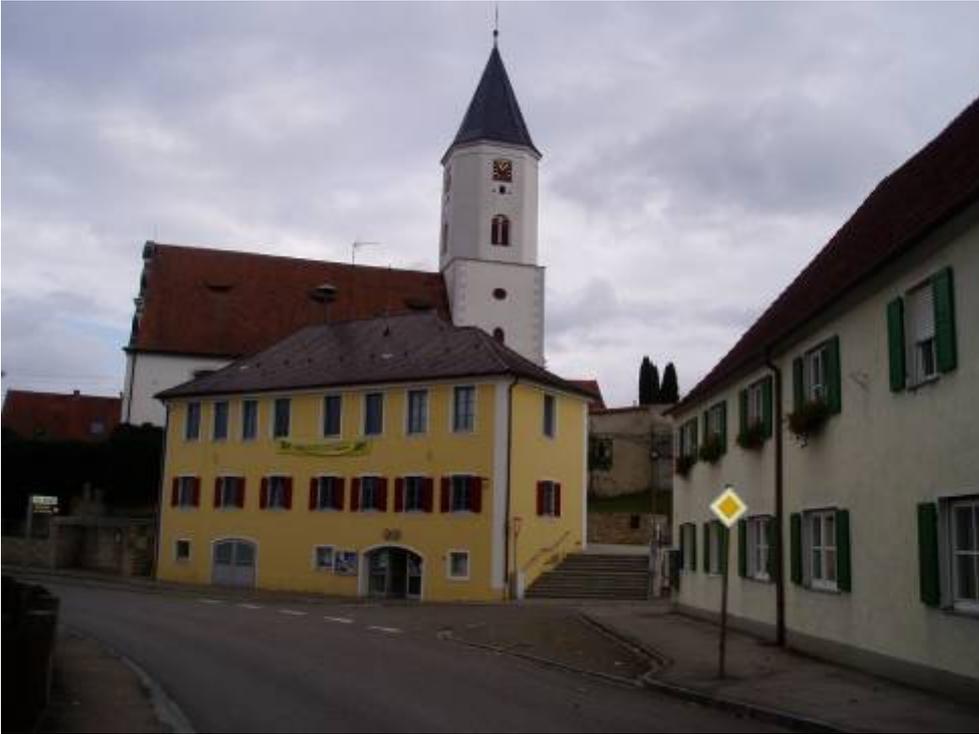
**Bild:**

<b>Kulturlandschaftlicher Wert:</b>	hoch
<b>Erhaltungszustand:</b>	als ehemaliges Schulhaus erkennbar, besonders an Fenstern im 1. und 2. Stock

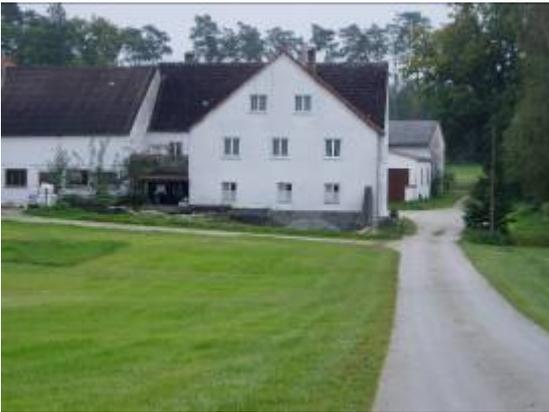
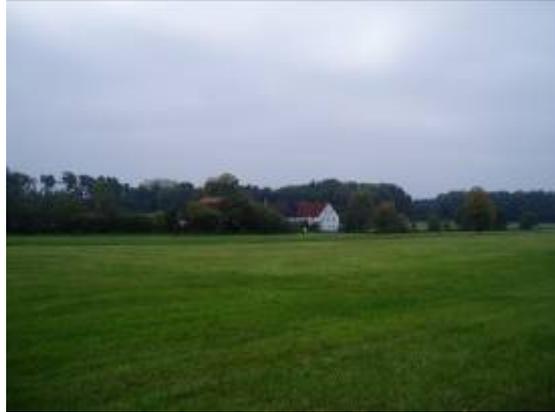
**Bild:**

<b>Analyse:</b>	an dieser Stelle existiert seit mindestens 1638 eine Mühle
<b>Bedeutung:</b>	große Bedeutung als Getreidemühle, daneben Landwirtschaft
<b>Kulturlandschaftlicher Wert:</b>	gering – mittel
<b>Erhaltungszustand:</b>	Wasserbau noch vorhanden, Standort des Wasserrades noch deutlich erkennbar

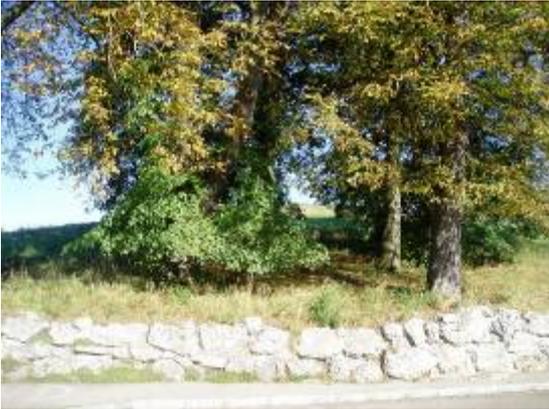
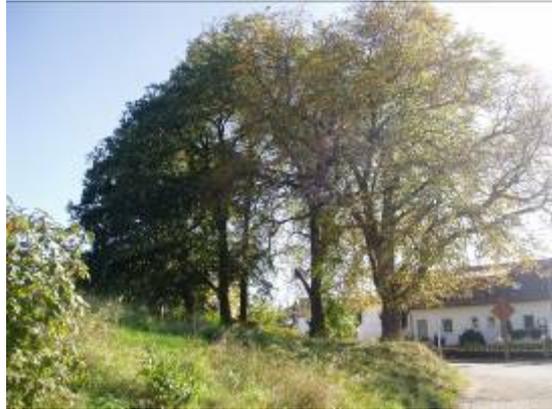
**Bild:**

<b>Bedeutung:</b>	als Lagerplatz für untergäriges Bier genutzt, daneben Ausflugsort
<b>Kulturlandschaftlicher Wert:</b>	gering – mittel
<b>Erhaltungszustand:</b>	Keller zwar noch vorhanden, aber Eingang nicht erkennbar, nur noch Kastanien- und Lindenbäume erinnern an ehemalige Funktion
<b>Pflege:</b>	Kellereingang sollte freigelegt werden

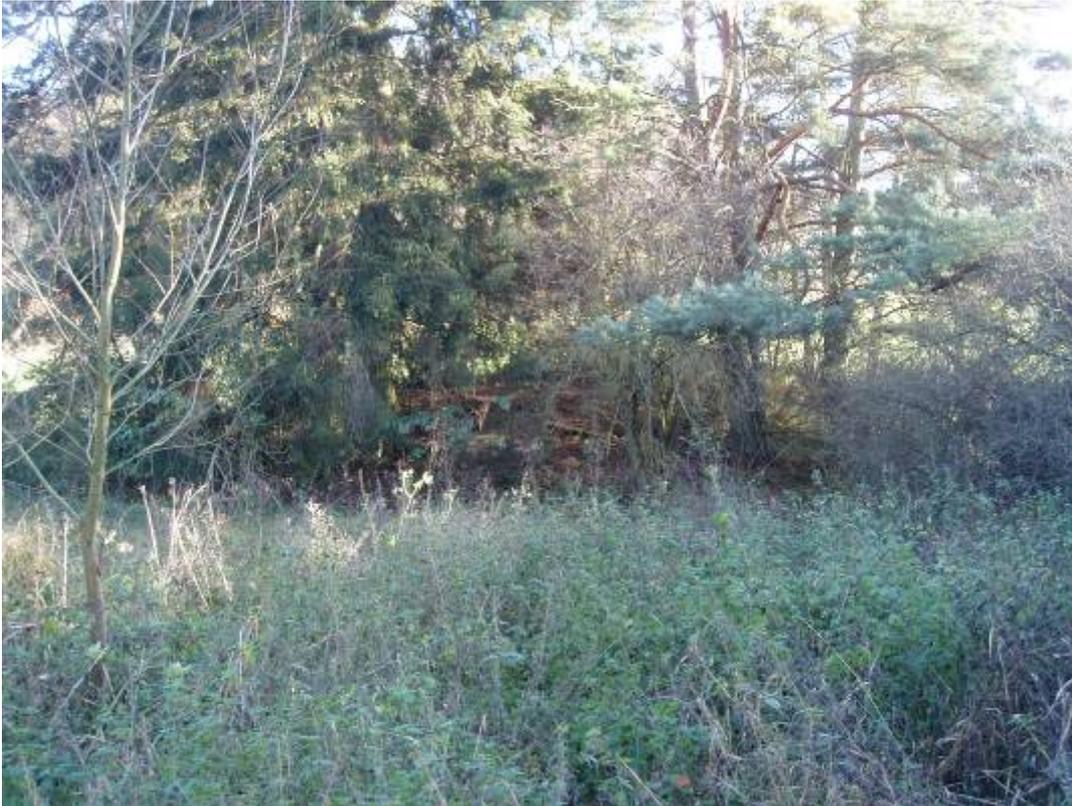
**Bild:**

<b>Erhaltungszustand:</b>	mittel
<b>Pflege:</b>	etwas stärker freistellen
