Historische Kulturlandschaft im Nördlinger Ries – Erhebungsbogen Kulturlandschaftselemente

Objekt:	Altstraße „Nördlinger Weg“
Aufnahmedatum:	12.9.2006
Gemeinde:	Wallerstein
Landkreis:	DON
Gemarkung:	Wallerstein/Birkhausen
Lage:	wohl Straße, die von Maihingen kommt, durch Ort geht und nach S weiterverläuft
Koordinaten:	R: 3609574 H: 5416969 – R: 3609494 H: 5421822
Blattnummer TK 25:	7128/7028
Elementtyp:	Altstraße
Funktionsbereich:	Verkehr
Form:	linienförmig
Funktion:	rezent/fossil
Beschreibung:	<p>Birkhausen an wichtiger Altstraße „Nördlinger Weg“, heute noch bekannt, doch fehlten lange vorgeschichtliche Beweise, jetzt als vorrömische Straße bezeichnenbar</p> <p>zwischen Wallerstein und Birkhausen mit Flurbereinigungshecke (gleichförmig, bestehend aus Sträuchern und Bäumen, abschnittsweise geschnitten), größtenteils gekiest, letztes Stück bis Birkhausen aus Betonplatten</p> <p>angrenzend Äcker, in Höhe des Judenfriedhofs Schrebergärten, Ackerrandstreifen unterschiedlich breit</p> <p>Hecke u. a. für Vögel von Bedeutung</p> <p>durch Birkhausen und nördlich davon geteert (Ortsverbindungsstraße)</p>

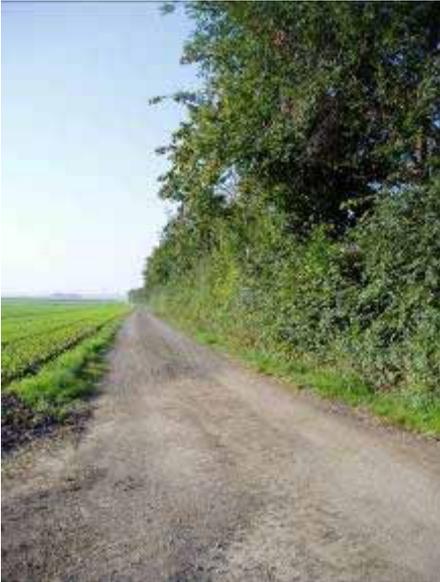
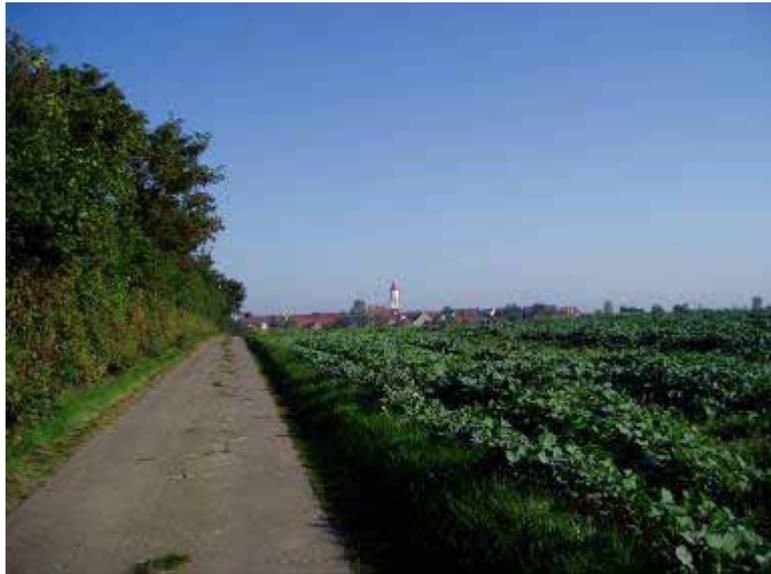
Bild:

Analyse:	jahrhundertlang genutzt, wahrscheinlich schon in vorrömischer Zeit
Bedeutung:	Wegverbindung von regionaler Bedeutung
Kulturlandschaftlicher Wert:	hoch
Erhaltungszustand:	heute noch als Feldweg genutzt

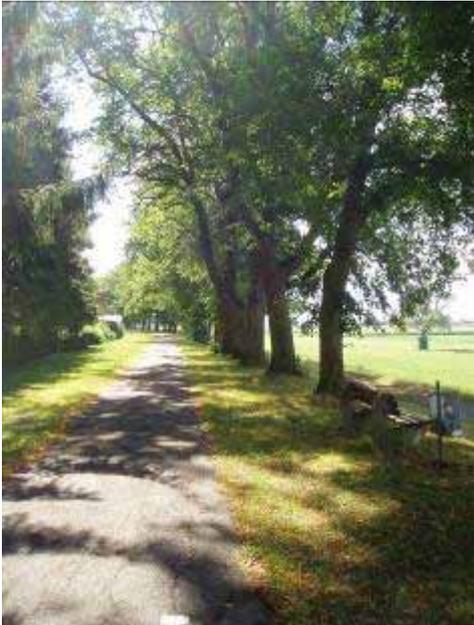
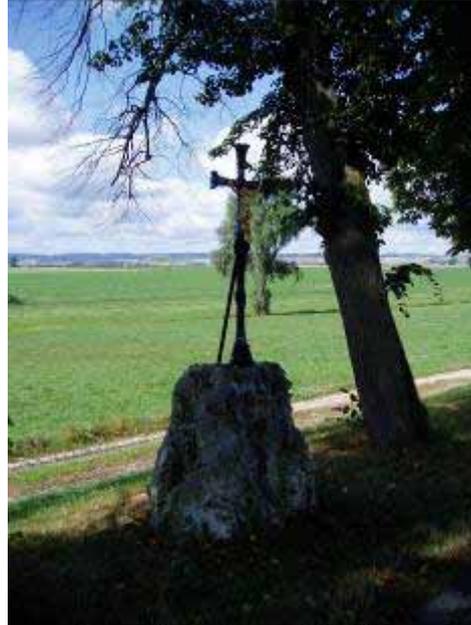
Bild:

Objekt:	Der Graben
Aufnahmedatum:	2.8.2006
Gemeinde:	Wallerstein
Landkreis:	DON
Gemarkung:	Wallerstein
Lage:	am südlichen Ortsrand
Koordinaten:	R: 3607591 H: 5417649 bis R: 3608341 H: 5417390
Blattnummer TK 25:	7128
Elementtyp:	Wall/Promenade
Funktionsbereich:	Religion, Staat, Militär / Freizeit/Erholung
Form:	linienförmig
Funktion:	fossil/rezent
Beschreibung:	<p>ab 1520 Wallerstein als befestigter Ort, der nur durch Grabenzone (mit Wall und Palisadenzaun) geschützt und nicht ummauert wird, bis heute als Grabenweg markiert</p> <p>als infolge der Erfindung neuer Waffen diese Verteidigungsanlage unbrauchbar, nur noch Sammelort der örtlichen Abwässer, Geruchsbelästigung (v.a. im Judengraben), deswegen 1788 Auffüllung des Grabens bis auf eine gewisse Resttiefe</p> <p>Pappelallee im späten 18. Jh. (ab 1775) von Fürst Kraft Ernst angelegt und in Promenade umgewandelt, 1807 bis nach Ehringen und zur Fischmühle verlängert, Wall immer noch gewisse Schutzwirkung, 1820 Planierung, Bekiesung und Bepflanzung der Ranken, weiter Beschwerden über stinkenden Graben</p> <p>Teil davon Judengraben, in dem früher sämtliche Abwässer des Dorfes zusammenflossen, damit Wässerwiesen geflutet</p> <p>heute: Linden, beliebter Spazierweg bei jung und alt, Linden 1843 von Forstamt Baldern bereitgestellt</p> <p>östlicher Teil mit Wohnhäusern, geteilter Weg, mit Rasenflächen rechts und links, Gärten (teils mit Obst) grenzen an, mit Ruhebänken, gusseisernes Kreuz in Mitte, gute Aussicht</p>

Analyse:	<p>entstanden ab 1520 zu Verteidigungszwecken, ab 1788 teilweise Auffüllung des Grabens, ab 1775 Anlage einer Pappelallee und spätere Umwandlung in eine Promenade, 1843 Umwandlung in Lindenallee</p>

Erhaltungszustand: als Verteidigungsanlage schlecht erhalten, als Promenade gut, allerdings nur noch mittleres Teilstück im Süden von Wallerstein

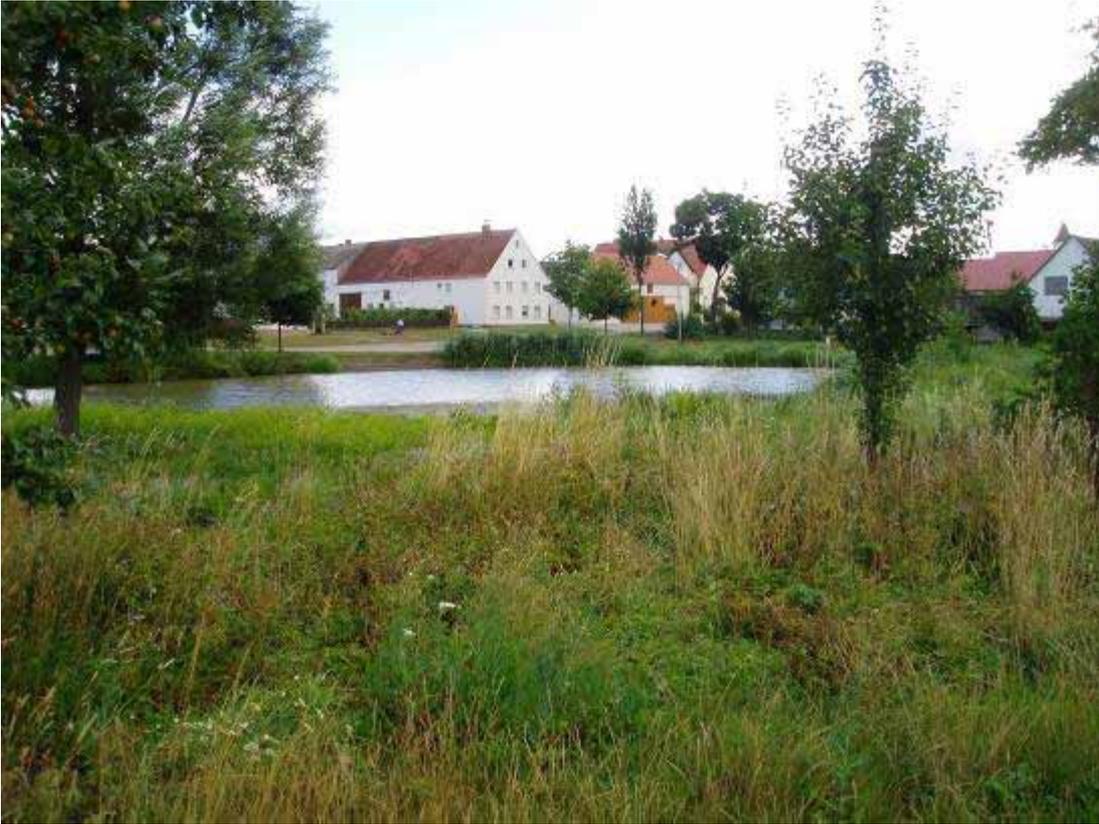
Bild:

Objekt:	Ehringer Dorfweiher
Aufnahmedatum:	2.8.2006
Gemeinde:	Wallerstein
Landkreis:	DON
Gemarkung:	Ehringen
Lage:	am westlichen Dorfende am Goldbachgraben
Koordinaten:	R: 3607903 H: 5416544
Blattnummer TK 25:	7128
Elementtyp:	Eisteich/Teich
Funktionsbereich:	Gewerbe/Landwirtschaft, Waldwirtschaft, Teichwirtschaft
Form:	punktuell
Funktion:	fossil/rezent
Beschreibung:	<p>Bräumeister und Pächter der fürstlichen Brauerei Wallerstein gleichzeitig Pächter des Ehringer Weihers (jeweils für 6 Jahre gepachtet, Protokoll von 1885 vorhanden), außerdem von Pferden, Schweinen, Gänsen und Enten genutzt, Pächter des Fischwassers durfte auch Eis nutzen</p> <p>Eis ab 10 cm Stärke zur Herstellung von Kühleis, Werkzeuge: Gabel, Axt, Eishaken, mit Fuhrwerken abtransportiert, auch für Maihingen und Kirchheim geest, später mit Autos abgefahren, bis Mitte der 1960er Jahre geest</p> <p>auf angrenzendem Anger früher Gänse durch Kinder gehütet, Herde von ca. 400 Gänsen</p> <p>Wasser wurde auch zur Bewässerung angrenzender Rübenäcker verwendet (z.B. um die Jahrhundertwende)</p> <p>0,35 ha groß, alter Bestand</p> <p>mit Röhricht, Weiden, Obstbäume angrenzend, an Feldweg Krautgarten und Wertstoffstation, sonst Wiese</p>

Analyse:	besteht wohl schon sehr lange, wahrscheinlich als Fischteich angelegt
Bedeutung:	Bedeutung als Fischteich und Eisweiher
Kulturlandschaftlicher Wert:	hoch
Erhaltungszustand:	sehr gut erhalten

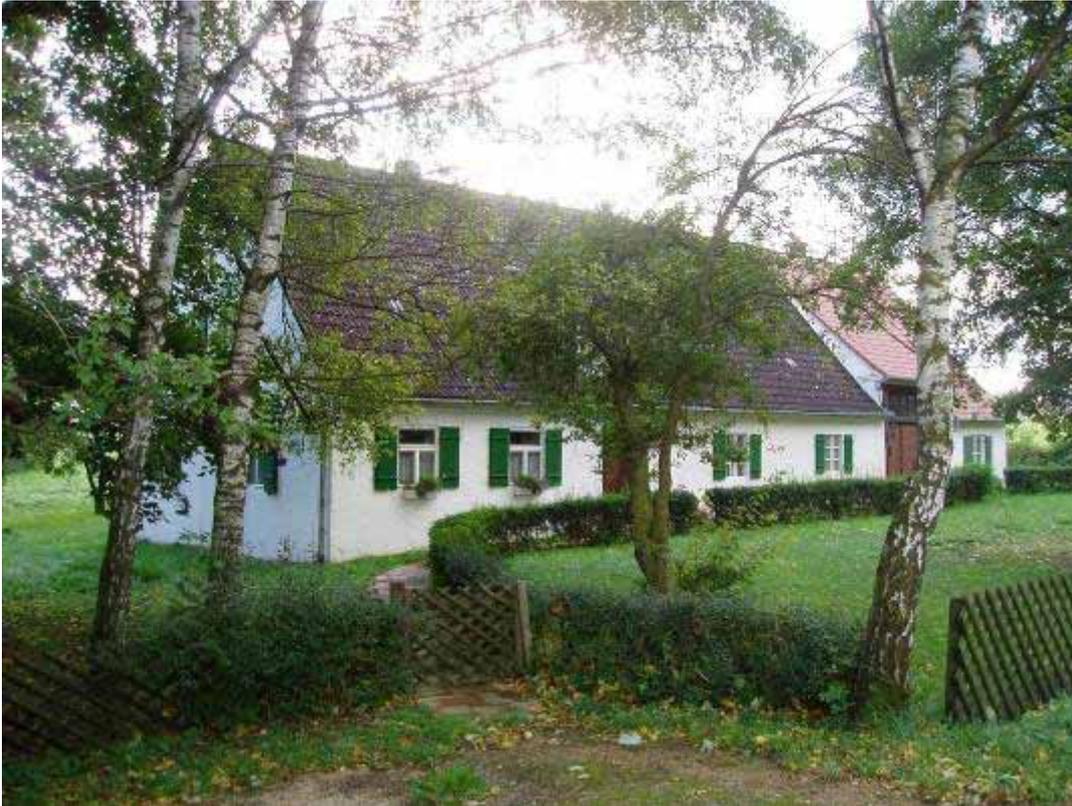
Bild:

Objekt:	Fischmühle bei Wallerstein
Aufnahmedatum:	5.10.2006
Gemeinde:	Wallerstein
Landkreis:	DON
Gemarkung:	Wallerstein
Lage:	an B 25
Koordinaten:	R: 3607744 H: 5418746
Blattnummer TK 25:	7128
Elementtyp:	Mühle
Funktionsbereich:	Gewerbe
Form:	punktuell
Funktion:	fossil
Beschreibung:	<p>Ausstattung einer Mühle nicht mehr vorhanden, einstöckiges Haus für Mühle recht bescheiden, Steinbach Stück entfernt, lag ehemals am Munzinger Weiher bis an Ortsrand von Munzingen reichend wasserarmen Steinbach aufgestaut, heute B 25 auf ehem. Damm, Reste im Wäldchen hinter Haus als zwei versumpfte Tümpel (beschrieben unter Biotop-Nr. 7128-0030: Waldreste bei der Fischmühle), 1362 Weiher erstmals erwähnt, Mühle bereits 1343 genannt, zuerst im Besitz der Edlen von Steinheim, dann Grafen von Oettingen (Versorgung mit Fisch, war mal Fischzuchtanstalt), bei Teilung 1493 an Grafen von Wallerstein 1720 – 1724 Mühle neu erbaut (Weiher stark eingewachsen, immer wieder Probleme) Munzinger Weiher ehemals 46 Morgen groß, endgültige Trockenlegung in den 1780er Jahren, Mühle spätestens 1767 stillgelegt</p> <p>Fischmühle scheint heute bewohnt zu sein</p>

Analyse:	<p>Mühle existiert mindestens seit 1343, möglicherweise wesentlich älter</p>
Bedeutung:	<p>neben Mahlen von Getreide war Fischtaufzucht im angrenzenden Munzinger Weiher von großer Bedeutung</p>
Kulturlandschaftlicher Wert:	gering – mittel
Erhaltungszustand:	<p>von Munzinger Weiher nur noch kärgliche Reste vorhanden, Gebäude erinnert aufgrund seiner Lage noch an ehemalige Funktion, Jägerzaun und Heckenpflanzungen unpassend</p>

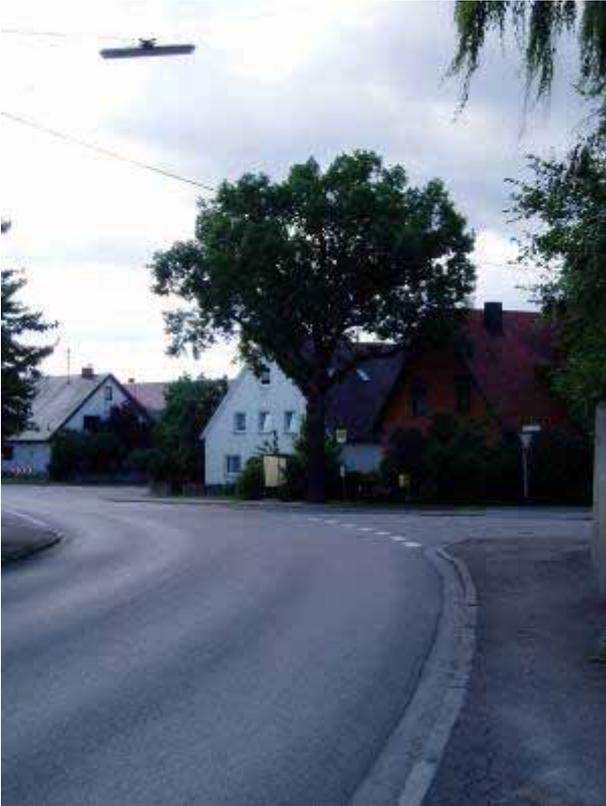
Bild:

Beschreibung: nach Krieg von 1870/71 gepflanzt, in Ortsmitte, Eiche hat nur wenig Platz zum Wurzeln

Erhaltungszustand: wohl aus Gründen der Verkehrssicherung schon einige Äste entfernt

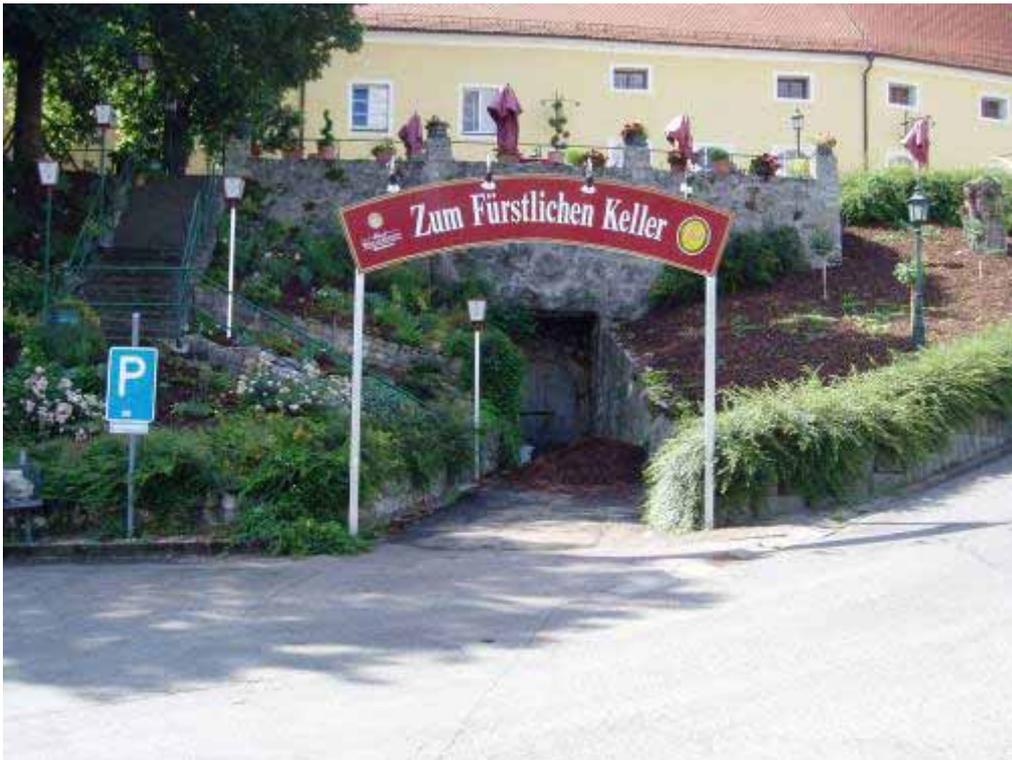
Bild:

Beschreibung: historische Gastwirtschaft, seit 1598 Brauerei, mit großem Biergarten, Aussicht, war früher Ausflugsziel der Nördlinger (ca. erste Hälfte des 20. Jh.)
1774 Kellerwirtschaft errichtet
Felsenkeller wohl heute noch genutzt, in Süßwasserkalkkuppe angelegt
ehemaliges Brauhaus, ab 1774 Zuckerfabrik eingerichtet, 1838 in Betrieb genommen, aber Rübenmangel, 1844 Betrieb wieder eingestellt, heute darin Bräustüble (Zuckersaal und große Keller mit Ablaufvorrichtungen für Syrup)

Erhaltungszustand: sehr gut

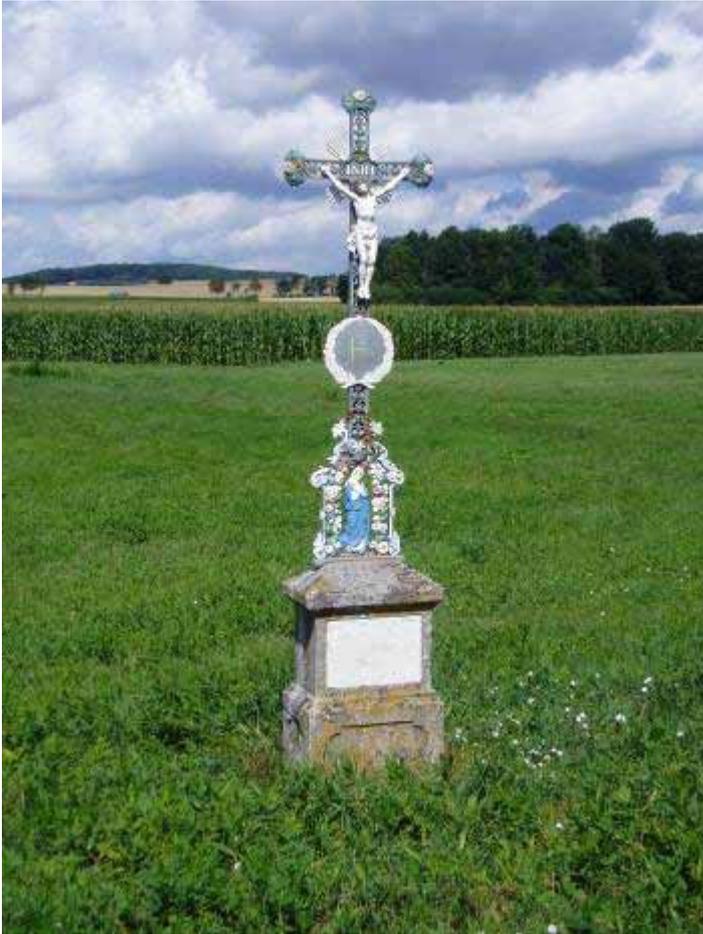
Bild:

Objekt:	Gedenkkreuz bei Birkhausen
Aufnahmedatum:	2.8.2006
Gemeinde:	Wallerstein
Landkreis:	DON
Gemarkung:	Birkhausen
Lage:	vor Unterführung
Koordinaten:	R: 3608444 H: 5418860
Blattnummer TK 25:	7128
Elementtyp:	Gedenkkreuz
Funktionsbereich:	Religion, Staat, Militär
Form:	punktuell
Funktion:	fossil
Beschreibung:	an Ortsverbindungsstraße Wallerstein – Birkhausen direkt an Unterführung, Marmortafel: erinnert an tragischen Unfall beim Holzfahren (1896), Bürger von Birkhausen, steht in Gemarkung des katholischen Dorfes Birkhausen Angrenzend Bäume mit Totholz, prägt Landschaft sehr kunstvoll gearbeitet, Kreuz erst 2002 neu gesetzt
Analyse:	nach 1896 gesetzt
Bedeutung:	erinnert an tragischen Unglücksfall, fordert zum Gedenken auf, diene möglicherweise auf Weg- oder Orientierungsmarke
Kulturlandschaftlicher Wert:	hoch
Erhaltungszustand:	außer dass Schrift nicht mehr lesbar ist, sehr gut

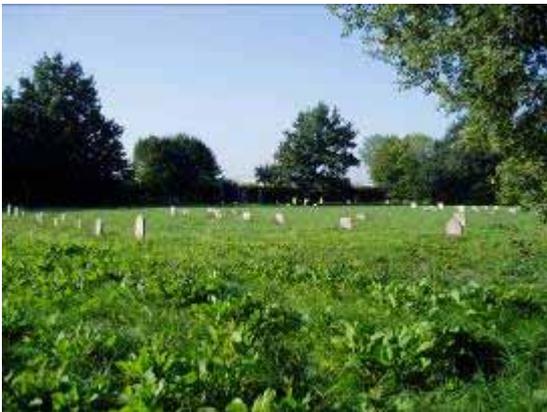
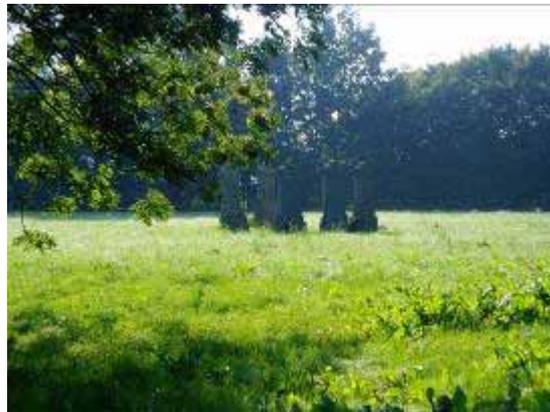
Bild:

Oase der Ruhe, mit Hecke, hohen Bäumen und Maschendrahtzaun umgrenzt, kaum einsehbar, Eisengittertor mit zwei Davidsternen zwischen zwei Steinpfosten geöffnet, mit Wiese, relativ groß, teils Brennnesseln, feuchtes Gelände, umgeben von Äckern, im Süden und Osten einige Schrebergärten angrenzend

Alle Grabsteine blicken nach Westen (mögliche Folge der Schändung 1926 oder später)

Erhaltungszustand: ordentlich

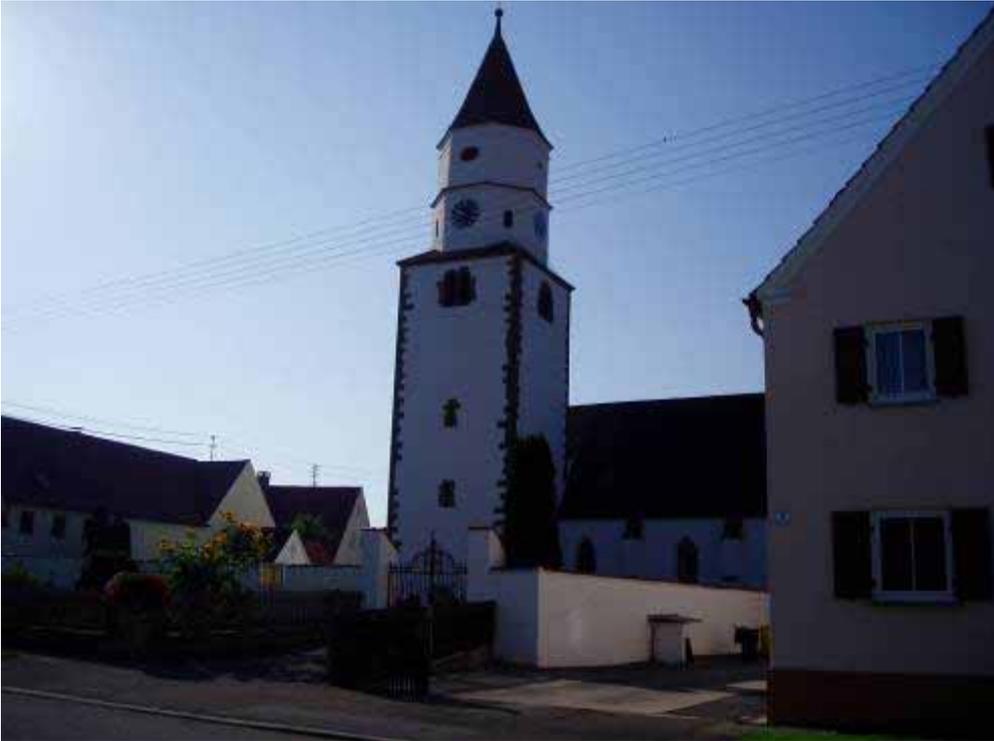
Bild:

Objekt:	Kirche Birkhausen
Aufnahmedatum:	12.9.2006
Gemeinde:	Wallerstein
Landkreis:	DON
Gemarkung:	Birkhausen
Lage:	in Ortsmitte
Koordinaten:	R: 3609604 H: 5419108
Blattnummer TK 25:	7028
Elementtyp:	Wehrkirche/Wehrfriedhof
Funktionsbereich:	Religion, Staat, Militär
Form:	punktuell
Funktion:	rezent/fossil
Beschreibung:	Kath. Pfarrkirche St. Vitus, Turmunterbau 13. Jh., im 17. Jh. erhöht mit polygonalem Obergeschoß, Langhaus mit Chor um 1488 erbaut ungewöhnlich starker Turm, Mauern 2 m dick, mit Schießscharten Friedhof schließt nordwärts an, war Wehr- und Zufluchtsstätte
Analyse:	für das Ries typische Kirchenburg, zum Schutz der Bevölkerung im 13. Jahrhundert entstanden, ab 14. Jahrhundert auch Friedhofsbefestigung
Bedeutung:	war Zufluchtsstätte für Bevölkerung zwischen 12. und 15. Jahrhundert
Kulturlandschaftlicher Wert:	hoch
Erhaltungszustand:	ehemalige Funktion noch an wenigen Merkmalen erkennbar wie dem quadratischen Turmuntergeschoß mit den dicken Mauern und den Schießscharten

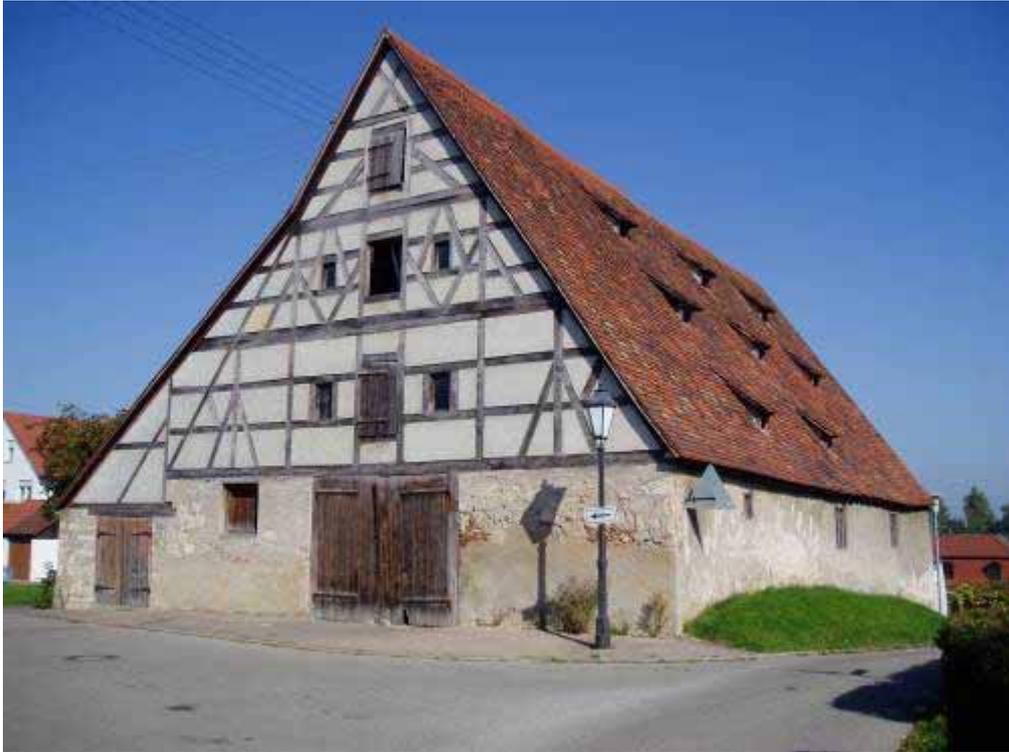
Bild:

Objekt:	Kornkasten Wallerstein
Aufnahmedatum:	12.9.2006
Gemeinde:	Wallerstein
Landkreis:	DON
Gemarkung:	Wallerstein
Lage:	Am Kapellenberg 78
Koordinaten:	R: 3608069 H: 5417905
Blattnummer TK 25:	7128
Elementtyp:	Kornkasten
Funktionsbereich:	Landwirtschaft, Waldwirtschaft, Teichwirtschaft
Form:	punktuell
Funktion:	fossil
Beschreibung:	Fachwerkbau mit Satteldach, 18. Jh. im Gegensatz zum Zehentstadel mit Lüftungsgauben versehen, da hier ausgedroschenes Getreide gelagert, 1688 neugebaut, mit Palisaden umgeben, mit 3 Getreideböden, diente der Versorgung der Burgbewohner, Bauern mussten ihr Zehntgetreide abliefern und das für Verleihung von Lehen steht leer, mit teils geöffneten Fenstern, ökologischer Wert möglich
Analyse:	erbaut im 18. Jahrhundert als Vorratsstadel, einziges derartiges Element, das im Untersuchungsgebiet aufgenommen wurde
Bedeutung:	diente der Versorgung der Burgbewohner mit Getreide
Kulturlandschaftlicher Wert:	hoch

Erhaltungszustand:	ehemalige Funktion sehr gut erkennbar

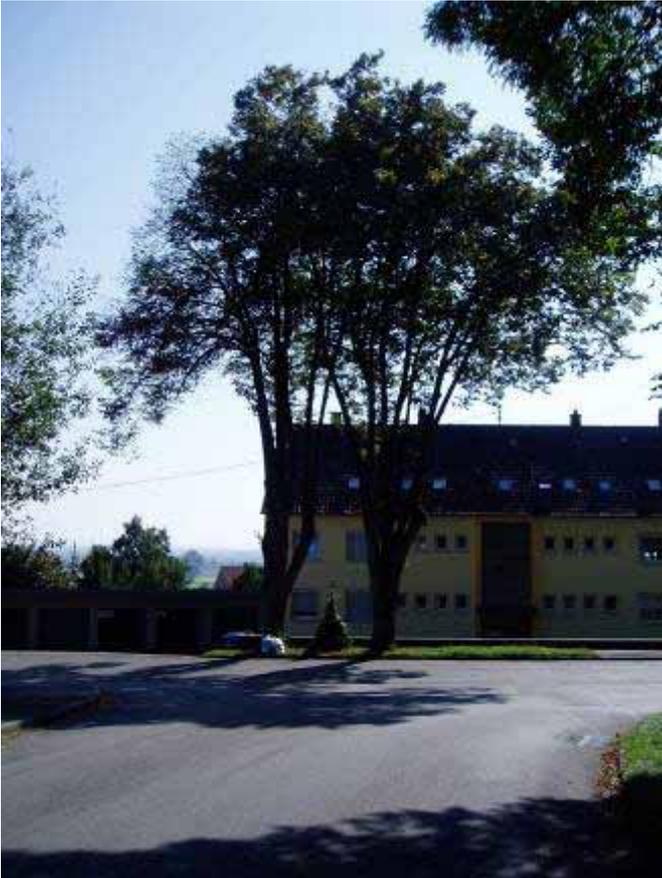
Bild:

Beschreibung: die beiden Linden haben einen Stammumfang von (re.) 2,56 m bzw. (lks.) 2,28 m, in der Mitte schmiedeeisernes Kreuz, dessen Sockel von Efeu komplett überwachsen

Erhaltungszustand: gut

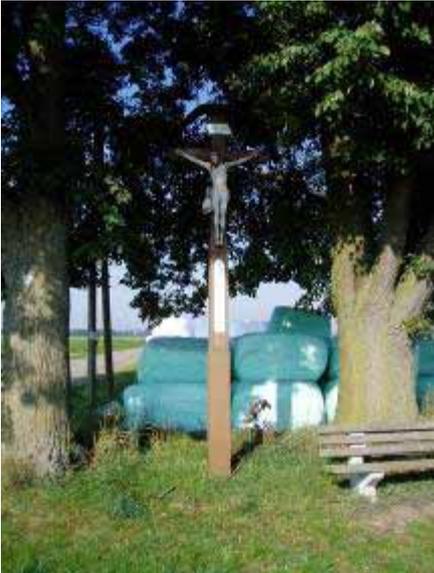
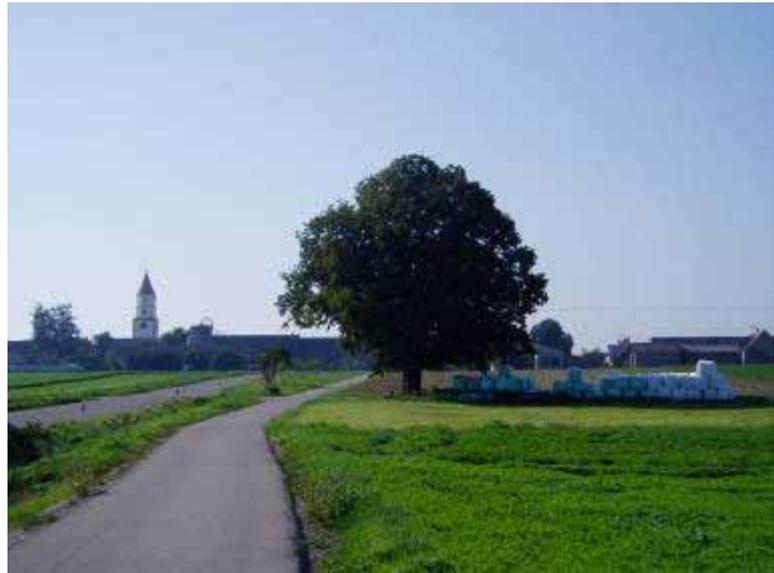
Bild:

Objekt:	Kreuz mit Linden bei Birkhausen
Aufnahmedatum:	12.9.2006
Gemeinde:	Wallerstein
Landkreis:	DON
Gemarkung:	Birkhausen
Lage:	Birkhausen Richtung Maihingen, bei Fasanerie links am Straßenrand
Koordinaten:	R: 3609487 H: 5419516
Blattnummer TK 25:	7028
Elementtyp:	Wegkreuz
Funktionsbereich:	Religion, Staat, Militär
Form:	punktuell
Funktion:	fossil?
Beschreibung:	2 Sommerlinden mit einem Stammumfang von (lks.) 2,12 m und (re.) 3,01 m umrahmen ein schönes Feldkreuz, leider wird das Areal auch für Lagerungen genutzt, die dem Gesamteindruck doch sehr abträglich sind mit Ruhebank
Analyse:	aus religiösen Gründen errichtet, heutiges Feldkreuz scheint noch nicht sehr alt zu sein, hatte aber höchstwahrscheinlich Vorgänger
Bedeutung:	diente wohl als Station bei Prozessionen und Flurumgängen, wahrscheinlich auch Weg- und Orientierungspunkt, da an Weg nach Maihingen und an Abzweigung zur Fasanerie gelegen
Kulturlandschaftlicher Wert:	gering – mittel

Erhaltungszustand:	negative Beeinträchtigung durch Ablagerungen

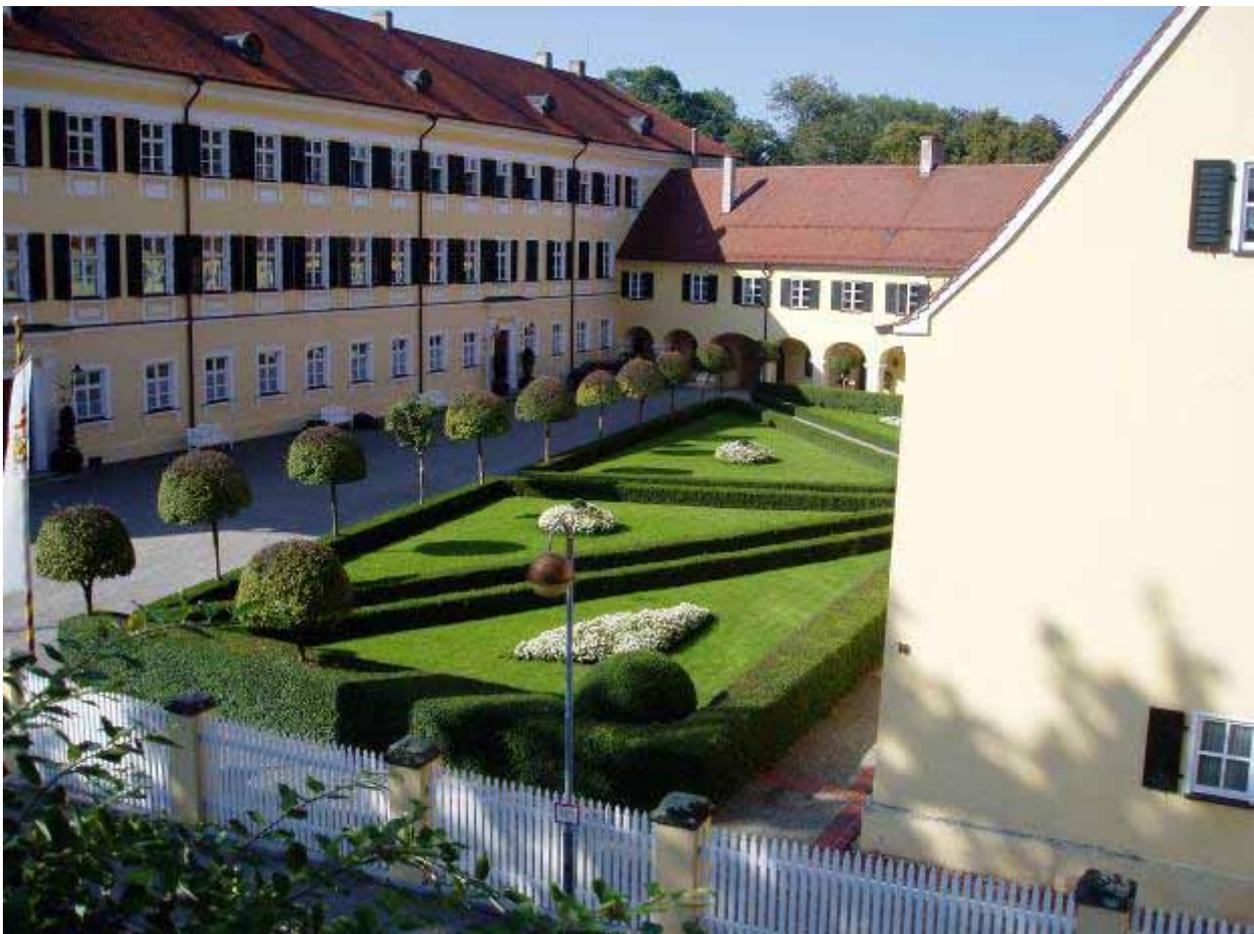
Bild:

Beschreibung: Neues Schloss als offene Dreiflügelanlage, die repräsentative Reitschule und das sogenannte Moritzschlösschen, alle Gebäude eingebettet in eine großzügige Parkanlage

nach Zerstörung der Burg 1648 errichtet, heutige Form: Dreiflügelanlage aus dem Anfang des 19. Jahrhunderts, zusammengefügt aus vier Gebäuden aus dem 16. und 17. Jahrhundert an südlicher Begrenzung prächtiger Bau der fürstlichen Reitschule, erbaut 1741 – 1751 nach Wiener Vorbild, Moritzschlösschen 1803/04 als Beamtenwohnung entstanden, 1809/10 beide Seitenflügel dazu, Orangerie Biedermeierbau von 1835

Erhaltungszustand: sehr gut, heute noch von Fürst bewohnt

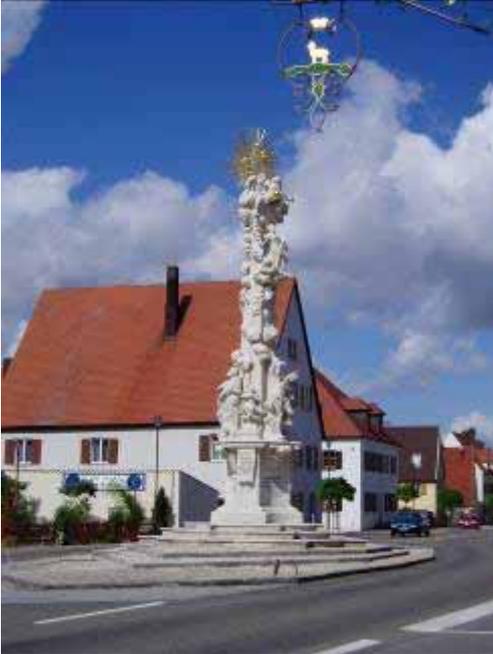
Bild:

Objekt:	Pestsäule Wallerstein
Aufnahmedatum:	2.8.2006
Gemeinde:	Wallerstein
Landkreis:	DON
Gemarkung:	Wallerstein
Lage:	in der Mitte der Hauptstraße
Koordinaten:	R: 3607923 H: 5417586
Blattnummer TK 25:	7128
Elementtyp:	Pestsäule
Funktionsbereich:	Religion, Staat, Militär
Form:	punktuell
Funktion:	fossil?
Beschreibung:	Dreifaltigkeitssäule, reich figurierte Pyramide, 1725 künstlerisch das bedeutendste aller bayerischen Pestvotive, wurde bei verschiedenen Festen und Prozessionen einbezogen, Denkmal von Rang nach Denkmalschutzgesetz, durch diese Pestsäule Charakter, der über das rein Dörfliche hinausreicht beherrscht Hauptachse des Ortes kein ökologischer Wert (Blumen und Rasenstück bei Renovierung entfernt)
Analyse:	1725 im Zusammenhang mit der Pest errichtet
Bedeutung:	in verschiedene Feste einbezogen und Station bei Prozessionen, einziges derartiges Objekt im Untersuchungsgebiet
Kulturlandschaftlicher Wert:	hoch

Erhaltungszustand:	neu renoviert

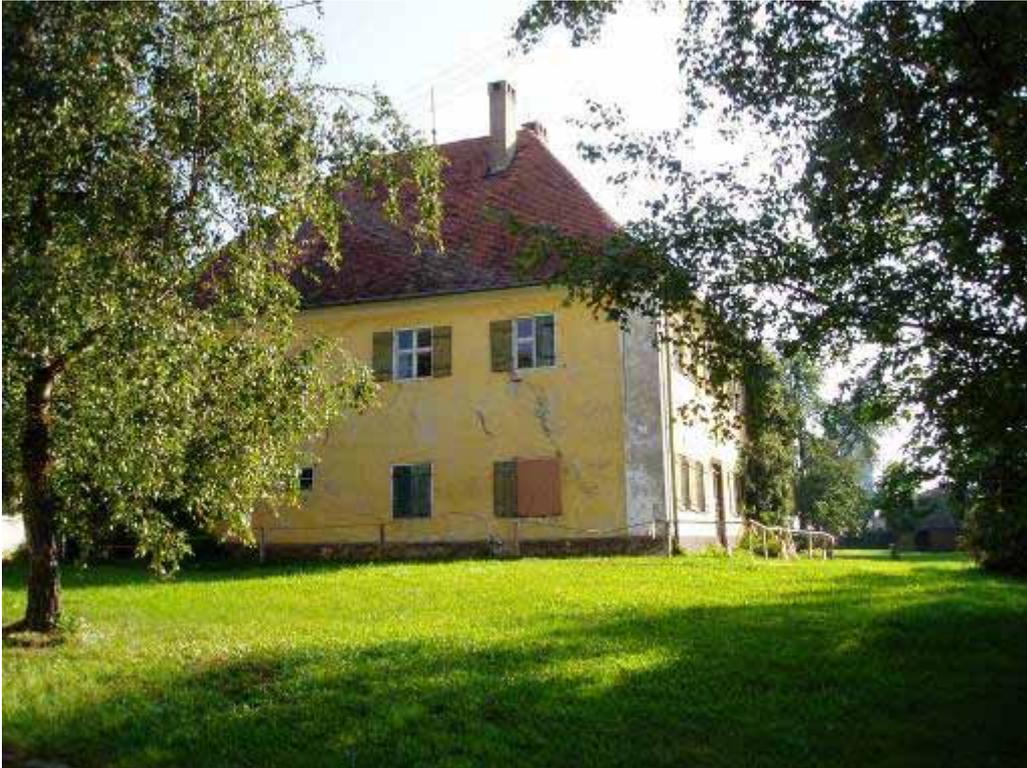
Bild:

Beschreibung: Pfarrhaus Birkhausen 1750 neu erbaut
sieht heute heruntergekommen und renovierungsbedürftig aus, wohl auch Einsturzgefahr oder Gefahr herabstürzender Ziegel wegen Absperrung
mit Walmdach und Ecklisenen, grünen Fensterläden und gelbem Anstrich
steht in Garten mit einigen Obstbäumen und Rasen

Erhaltungszustand: schlecht

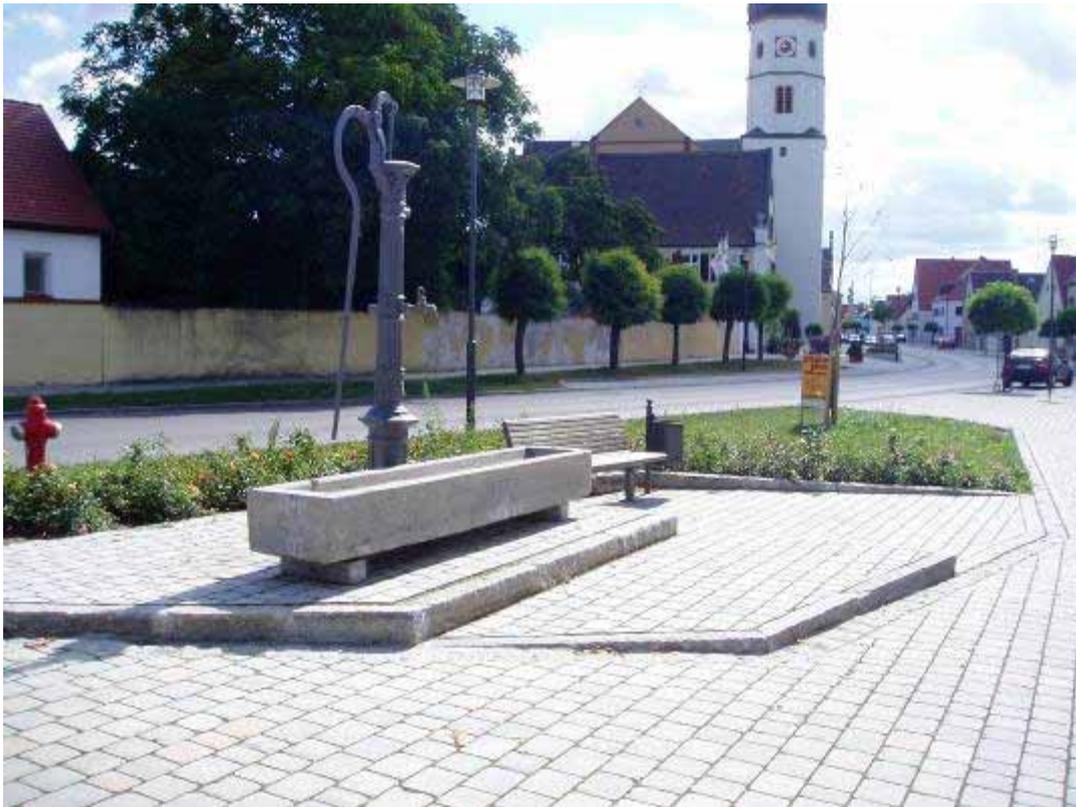
Bild:

Beschreibung: gusseisern, Ende 19. Jh.
sehr wichtig für Wasserversorgung und Brandbekämpfung, da Wallerstein an keinem natürlichen Wasserlauf gelegen
es gab mehrere Brunnen im Ort

Erhaltungszustand: sehr gut

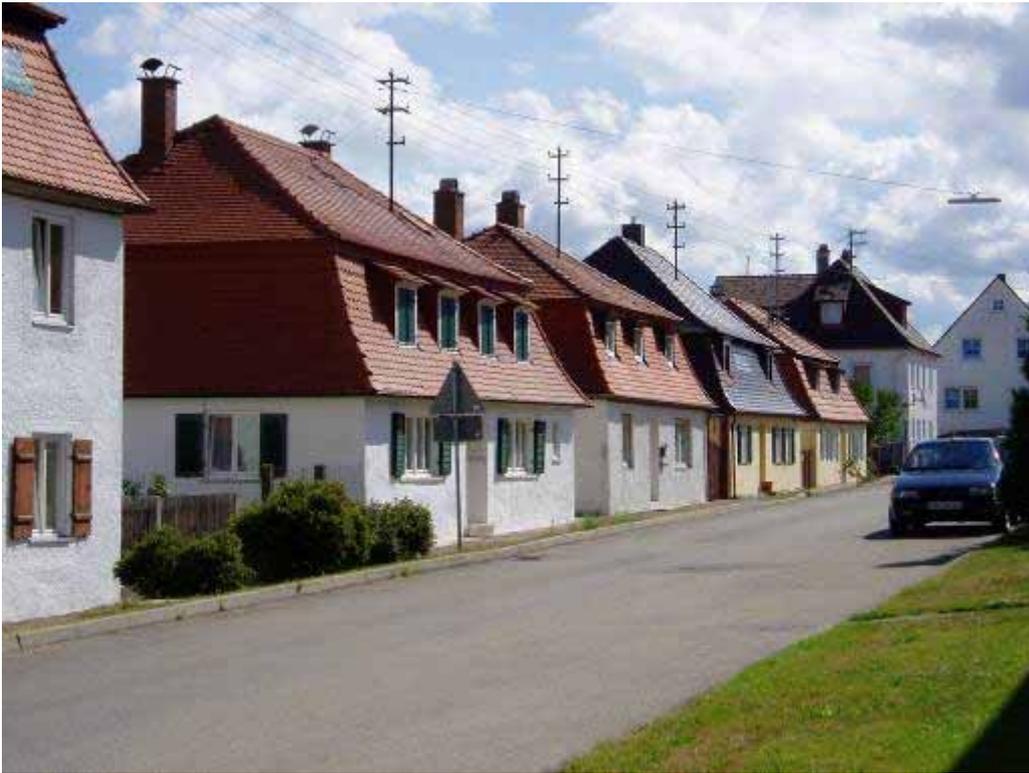
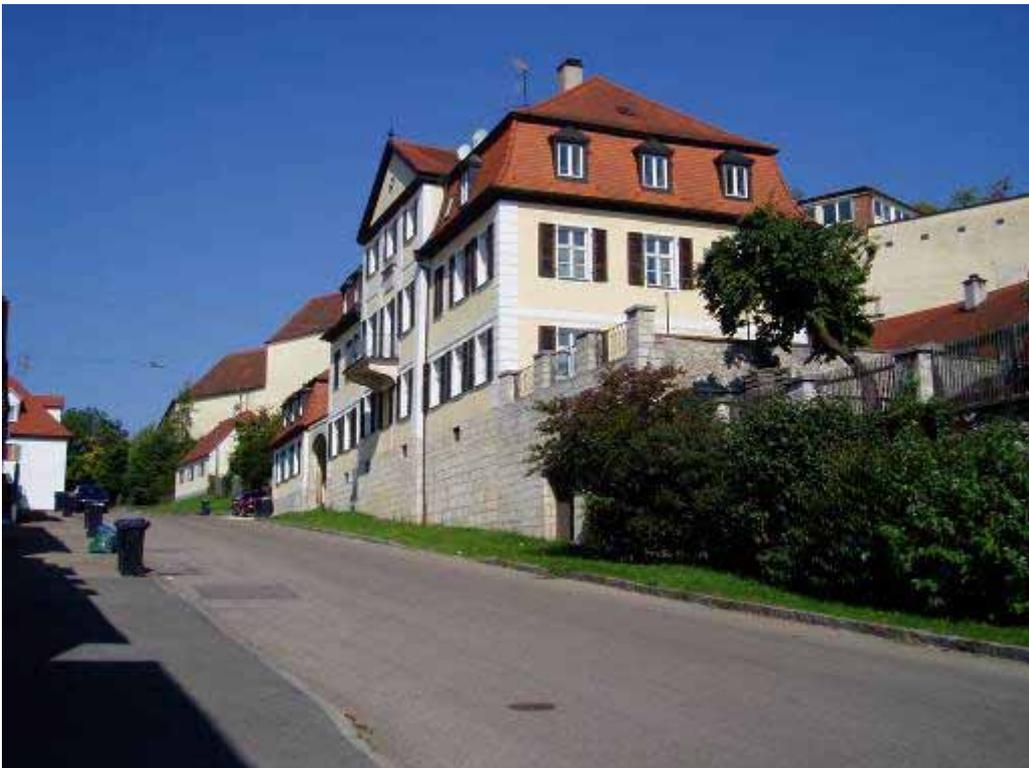
Bild:

Objekt:	Residenzort Wallerstein
Aufnahmedatum:	2.8.2006
Gemeinde:	Wallerstein
Landkreis:	DON
Gemarkung:	Wallerstein
Lage:	beim Wallersteiner Felsen
Koordinaten:	R: 3608130 H: 5417536
Blattnummer TK 25:	7128
Elementtyp:	Häuser/Residenzanlage
Funktionsbereich:	Siedlung/Religion, Staat, Militär
Form:	flächenhaft
Funktion:	fossil
Beschreibung:	Prototyp einer ländlichen Residenz, geprägt von barocken, klassizistischen bis biedermeierlichen Stilelementen, Ensemble Wallerstein von besonderer Rarität Beamtenhäuser: aus dem Ende des 18. Jh., Wohnungen für Beamten, die bei Hof dienten, damals regelmäßige Straßenanlage entstanden, Sperlingstrasse 3 – 5 (Sperlingstraße: von Fürst Kraft Ernst um 1790 anlegen lassen, um Residenzort größeres Ansehen zu verleihen), Weinstraße 19, 21, 23/25, 27/29, 31/33, 35/37, daneben in Hauptstraße, in der Oberen und Unteren Bergstraße Hauptstraße 60, 62, 64, 66, 68, 70: Sechsherrenbau (Baugenossenschaft aus 6 Personen) Bauplätze an Bedienstete geschenkt und erlaubt, Steine und Sand vom Alten Schloß zu nehmen, zweigeschossig, mit Mansardenwalmdächern und Freitreppen, gelbtönige Putzfassade nach Vorbild des Schlosses, Fensterläden Diamantsches Haus (Weinstraße 20/22): auch Abendanzsches Haus, Wirtschaftshof einer Weinhandlung, beherrscht Straße, stattlicher Bau mit Mansard-Walmdach, 1788, erdgeschossige Nebengebäude (darunter Brauhaus mit Brannweinschenke), durch korbbogige Hofeinfahrt verbunden, Reste eines kleinen französischen Parks (Terrassengarten)

Erhaltungszustand: größtenteils noch sehr gut erhalten und renoviert

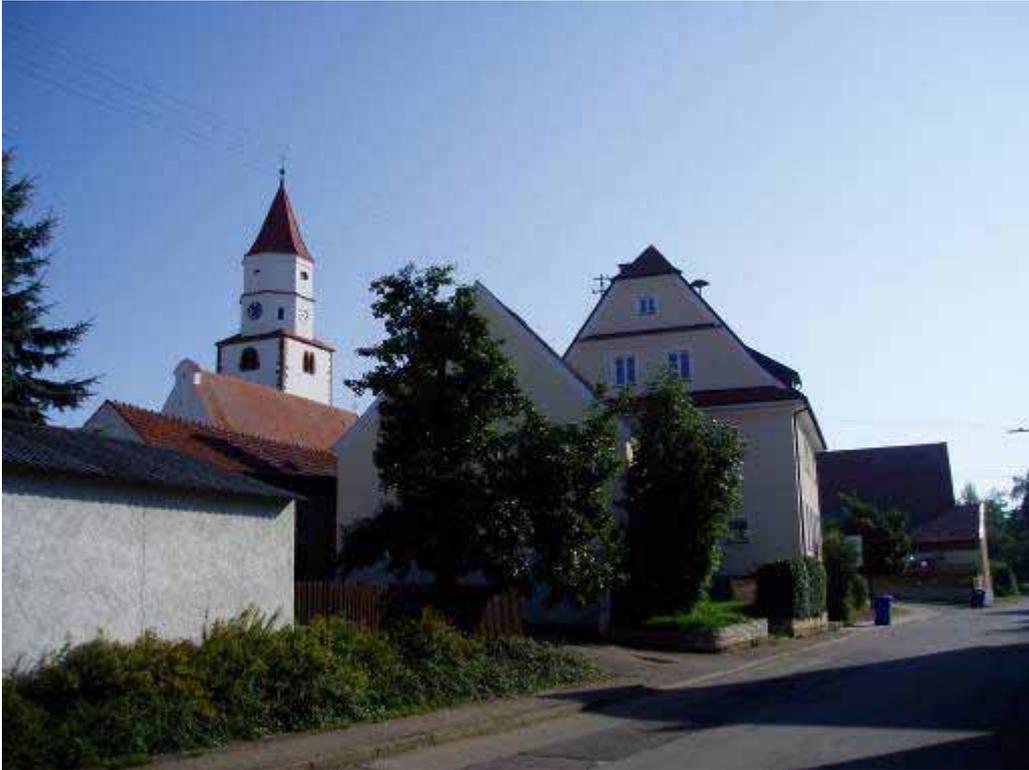
Bild:

Objekt:	Schulhaus Birkhausen
Aufnahmedatum:	12.9.2006
Gemeinde:	Wallerstein
Landkreis:	DON
Gemarkung:	Birkhausen
Lage:	in Ortsmitte
Koordinaten:	R: 3609577 H: 5419063
Blattnummer TK 25:	7028
Elementtyp:	Schulhaus
Funktionsbereich:	Siedlung
Form:	punktuell
Funktion:	fossil
Beschreibung:	dies war letztes Schulhaus von Birkhausen um 1840 Neubau des Schulhauses, erst ab 1870 annähernd durchgeführte allgemeine Schulpflicht
Analyse:	typische Lage nahe der Kirche
Bedeutung:	erfüllte als Schulhaus eine wichtige Funktion
Kulturlandschaftlicher Wert:	gering – mittel
Erhaltungszustand:	gut ehemalige Funktion am Gebäude ablesbar

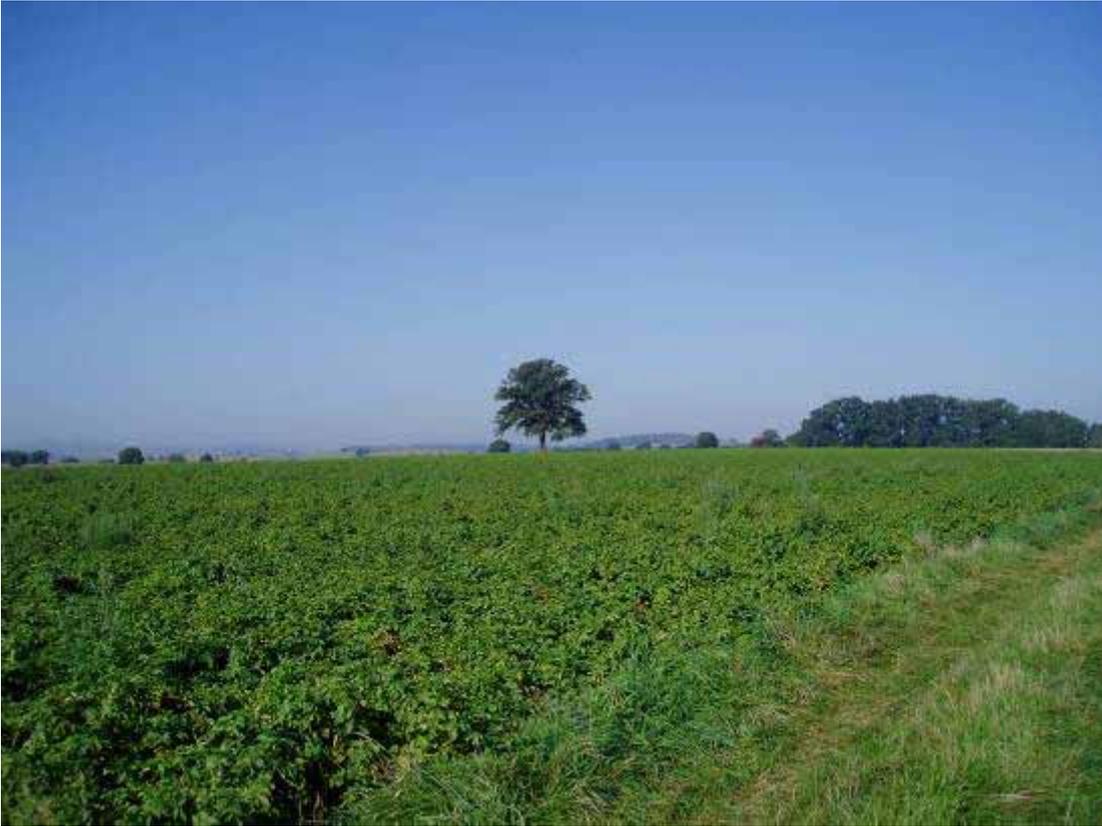
Bild:

Objekt:	Solitäreiche bei Birkhausen
Aufnahmedatum:	12.9.2006
Gemeinde:	Wallerstein
Landkreis:	DON
Gemarkung:	Birkhausen
Lage:	Birkhausen Richtung Maihingen, links von Fasanerie
Koordinaten:	R: 3608946 H: 5419969
Blattnummer TK 25:	7028
Elementtyp:	Einzelbaum
Funktionsbereich:	Landwirtschaft, Waldwirtschaft, Teichwirtschaft
Form:	punktuell
Funktion:	fossil
Beschreibung:	auf freiem Feld, landwirtschaftliche Nutzung bis nahe an Stamm, nach unten wachsende Äste entfernt, viel Totholz am Baum Eiche weist einen Stammumfang von 5,02 m auf
Analyse:	vor langer Zeit gepflanzt oder gesät
Bedeutung:	möglicherweise Funktion als Schattenbach, sicherlich diente er der Gewinnung von Eicheln als Futter für die Schweine, solche Eichen waren einst stärker verbreitet
Kulturlandschaftlicher Wert:	hoch
Erhaltungszustand:	mittel
Pflege:	Verzicht auf Umackern im Bereich des Stammes

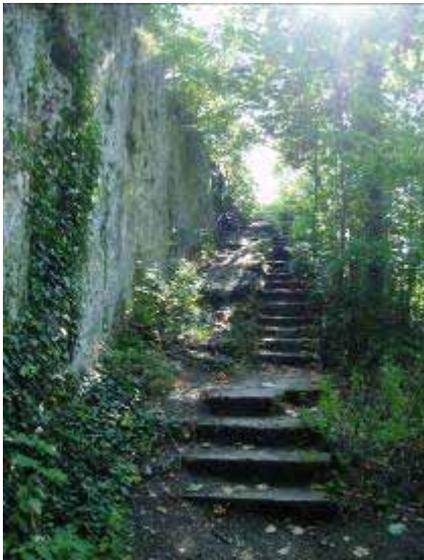
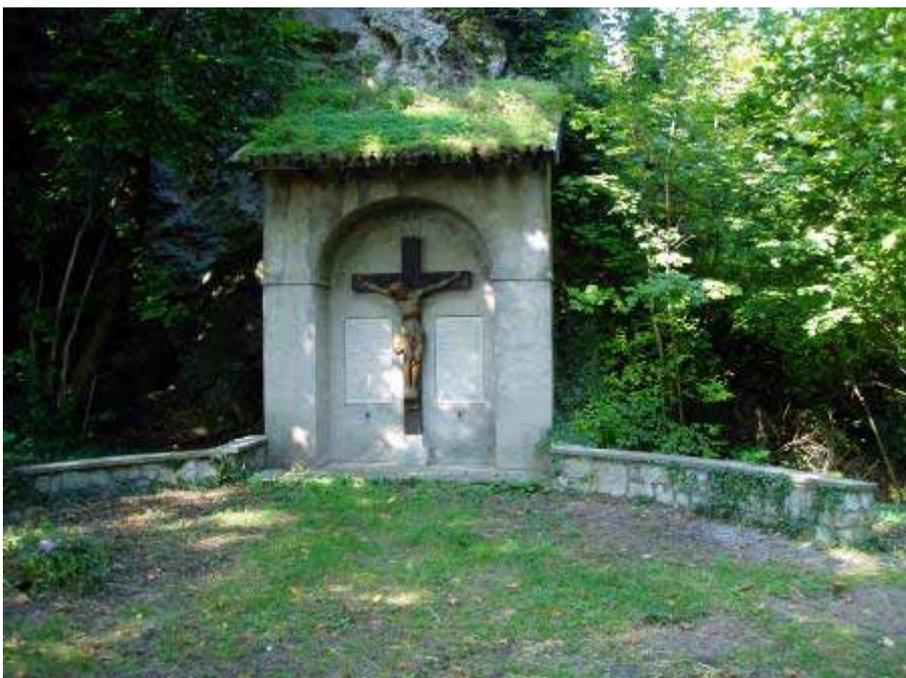
Bild:

Objekt:	Wallersteiner Felsen
Aufnahmedatum:	12.9.2006
Gemeinde:	Wallerstein
Landkreis:	DON
Gemarkung:	Wallerstein
Lage:	in Ortsmitte
Koordinaten:	R: 3608128 H: 5417880
Blattnummer TK 25:	7128
Elementtyp:	Burgruine/Steinbruch
Funktionsbereich:	Religion, Staat, Militär/Gewerbe/Assoziative Kulturlandschaft
Form:	flächenhaft
Funktion:	fossil/fossil/rezent
Beschreibung:	mächtiger Süßwasserkalkstotzen, poröse, meist massige Kalke,

billiger Kalkstein sehr begehrt, zwei Felsstürze wegen unsachgemäßem Abbau, 1786 und 1854, 1785 Steinbrucharbeiter vor Felssturz gerettet, weil sie zur gleichen Zeit nach brennender Mühle in Ziswingen geschaut haben

Erhaltungszustand: noch wenige Relikte von Burg vorhanden, Reste von Park noch vorhanden

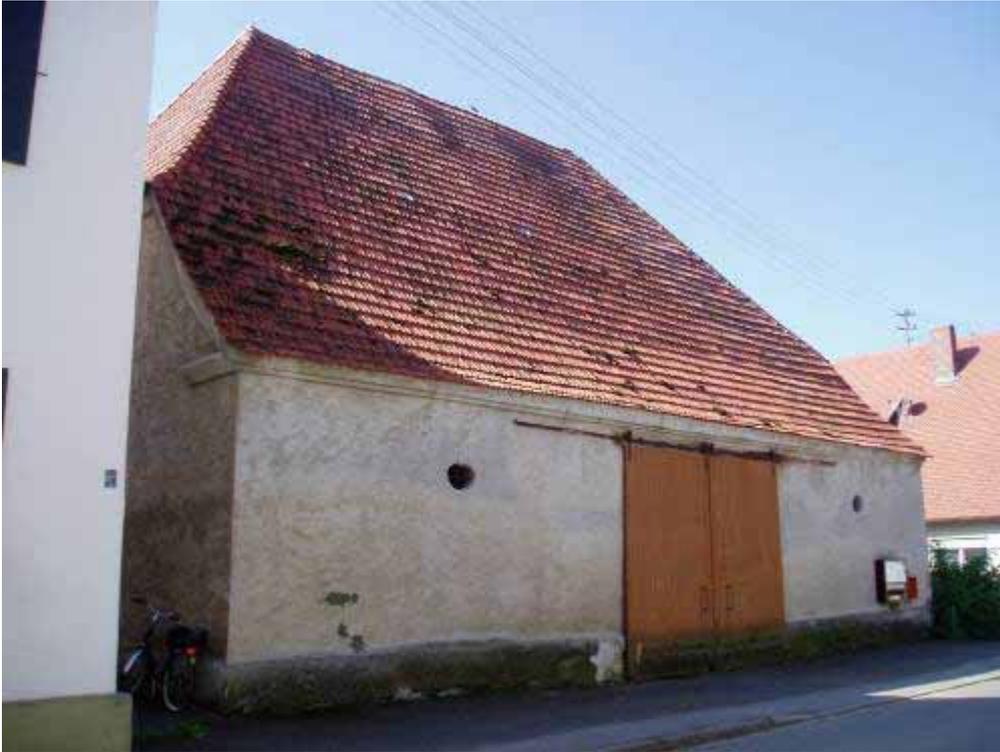
Bild:

Beschreibung: aus dem Jahr 1768, mit Halbwalmdach
wird von benachbartem landwirtschaftlichem Betrieb als Abstellraum genutzt, mit etwas Moos auf Dach

Erhaltungszustand: gut, ehemalige Nutzung noch gut erkennbar
