## Managementplan für das FFH-Gebiet 6337-371 "Vilsecker Mulde mit den Tälern der Schmalnohe und Wiesennohe"

### *Fachgrundlagen*

Januar 2023

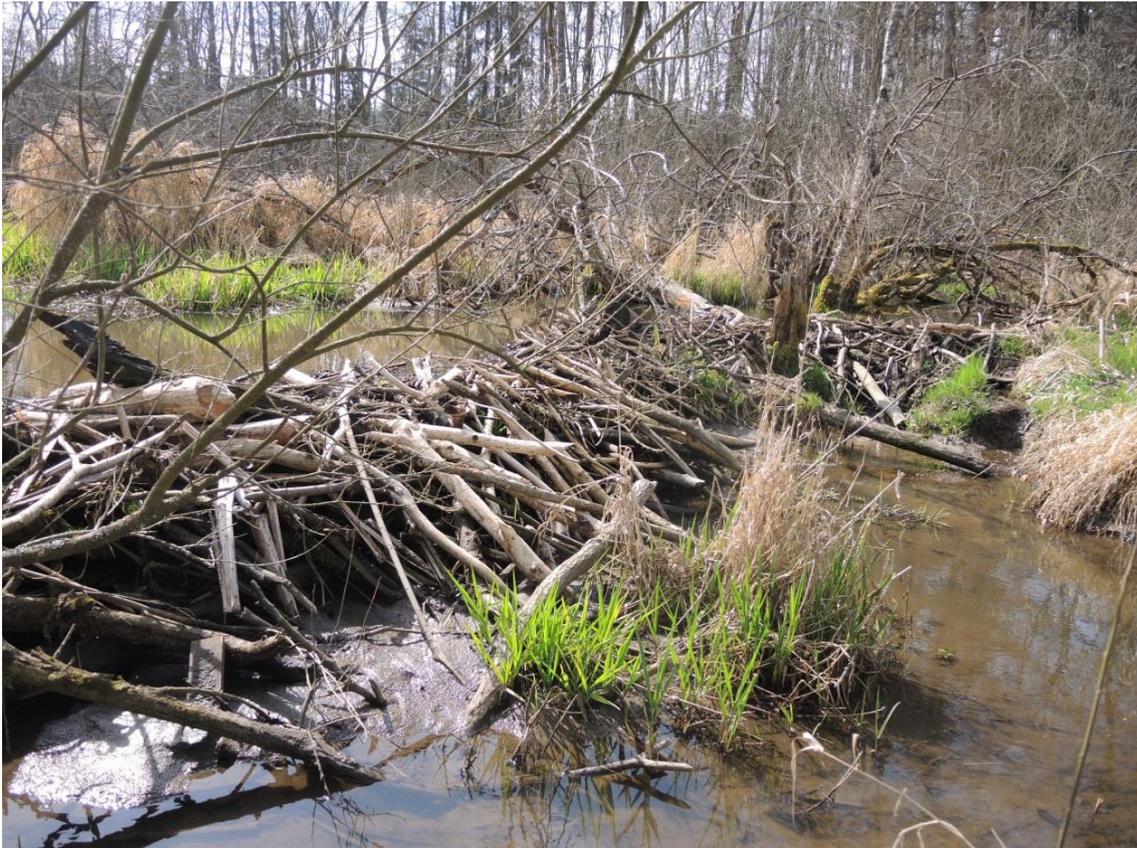
Abb. 15: Teil eines großflächigen Biberdammes nördlich der Almosenweiher.

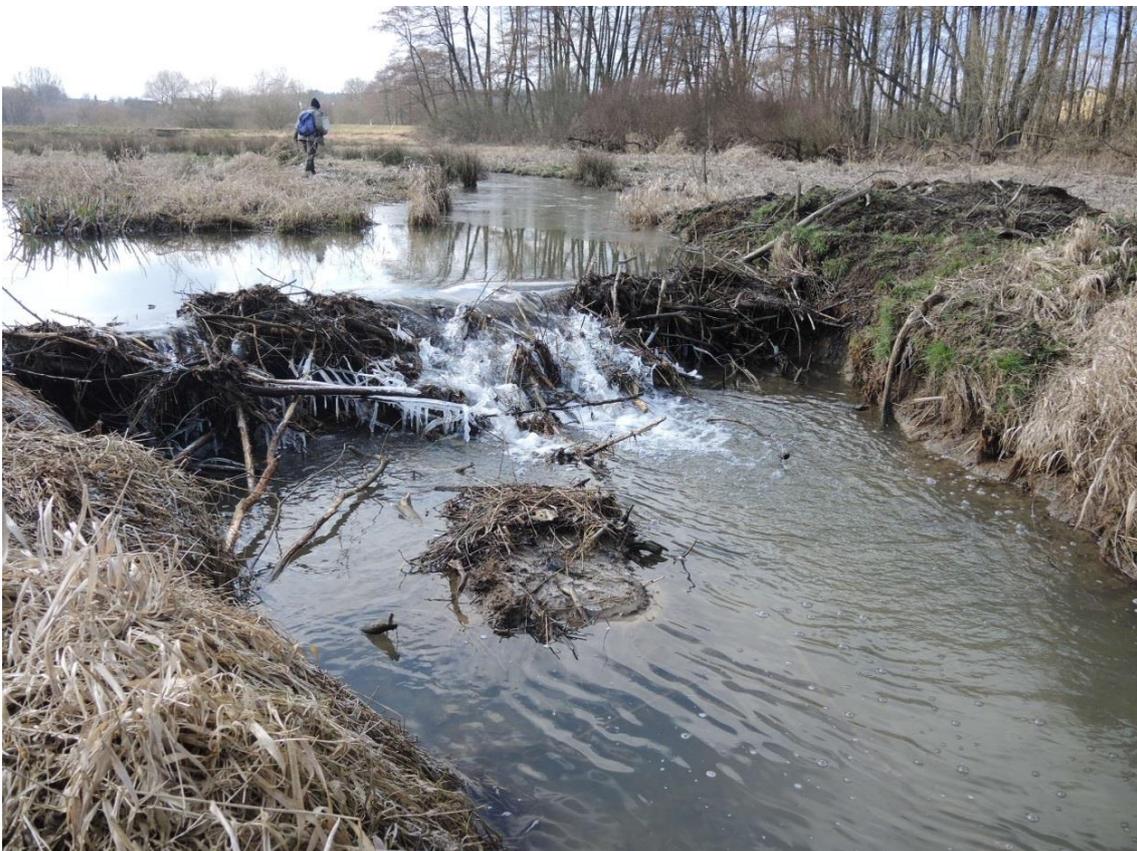
Abb. 16: Biberdamm und flächiges Schilfröhricht nördlich der Schallermühle.

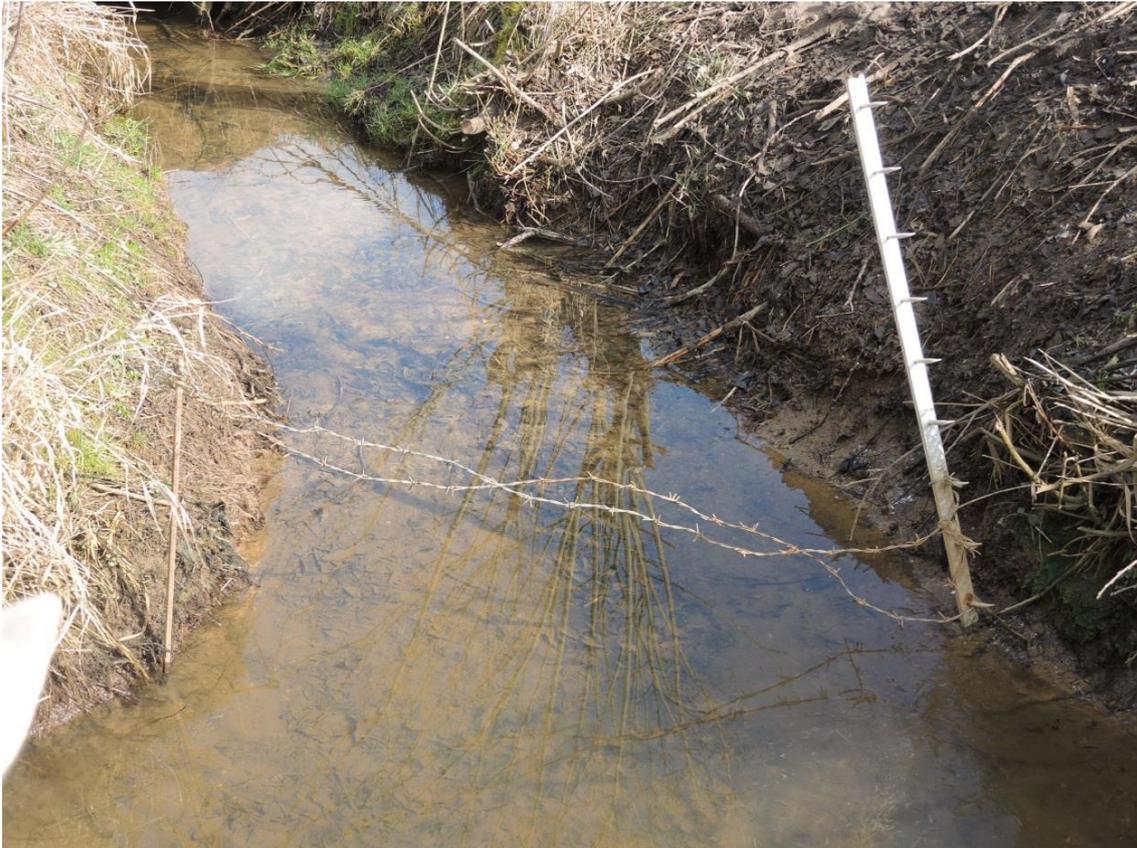
In Nähe der Schallermühle (Revier 6) wurde Stacheldraht über den Bach gespannt, es ist anzunehmen, dass es sich um eine Vergrämungsmaßnahme gegen den Biber handelt.

Abb. 17: Bei der Schallermühle wurde Stacheldraht in den Lauf der Vils eingebracht.

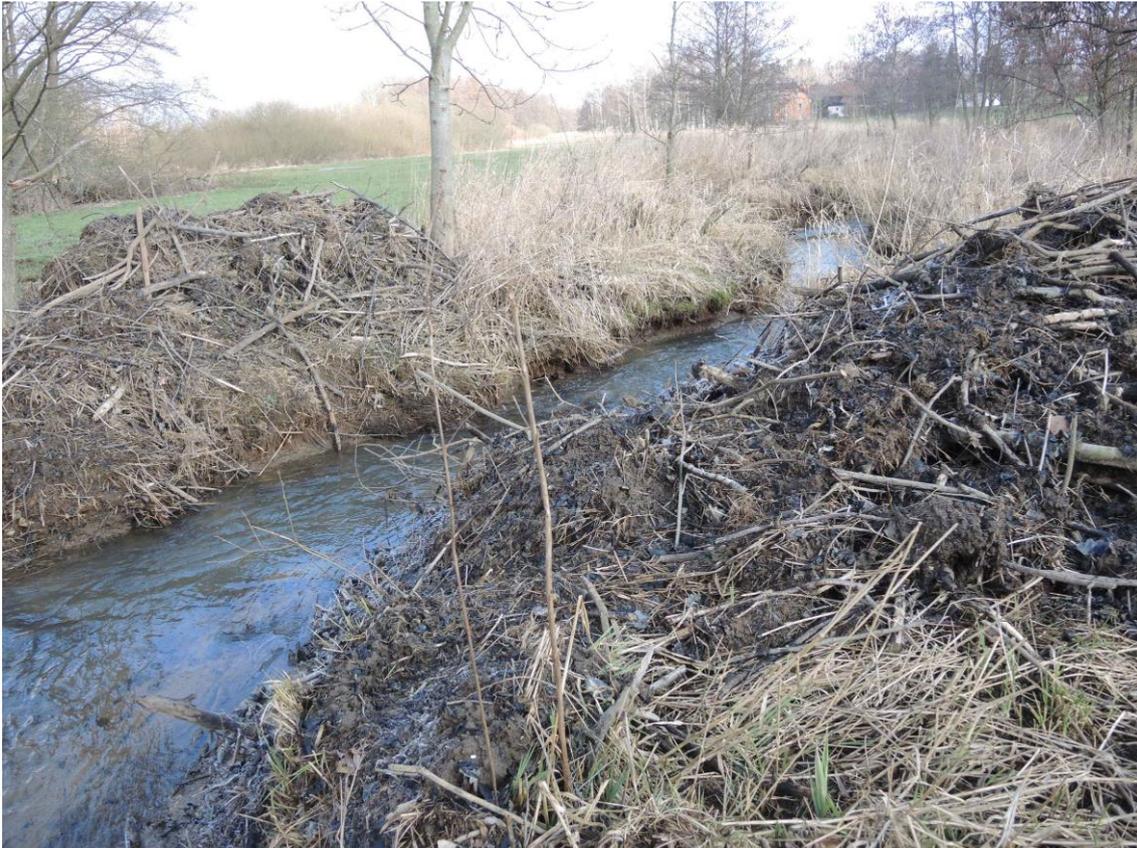
Im Zuge der Biberkartierungen wurden 51 zerstörte und fünf beschädigte, aber noch in Funktion befindliche Dämme dokumentiert, im Revier 5 wurde eine Entnahme direkt beobachtet. Es ist kaum nachvollziehbar, wie viele dieser Bauten legal oder illegal entfernt wurden. Hinzu kommen eine demontierte Burg und vier beschädigte Mittelbauten. Auch die zahlreichen verwaisten Erdbauten (15), Mittelbauten (9) und Burgen (6) weisen auf eine sehr feindselige Stimmung dem Biber gegenüber im Untersuchungsgebiet hin, von unerlaubten Nachstellungen ist in allen Revieren auszugehen. Der Totfund und die Aussagen einiger Landwirte selber bestätigen diese Annahme. Bereits während der Auftaktveranstaltung zur Erstellung des Managementplanes wurde die Missstimmung der Bevölkerung bezüglich der Biberproblematik ersichtlich, diese wurde durch den Bürgermeister der Stadt Vilseck Herrn Schertl deutlich bekräftigt. Laut Herrn Baumann wenden sich mehrmals täglich Landwirte aus der Region an ihn, um die Beseitigung von Dämmen genehmigen und von den Gemeinden geschehen zu lassen oder um bereits entstandene Biberschäden zu melden, das Konfliktpotenzial ist sehr hoch.

Abb. 19: Entfernter Damm an der Vils südlich der Schallermühle.

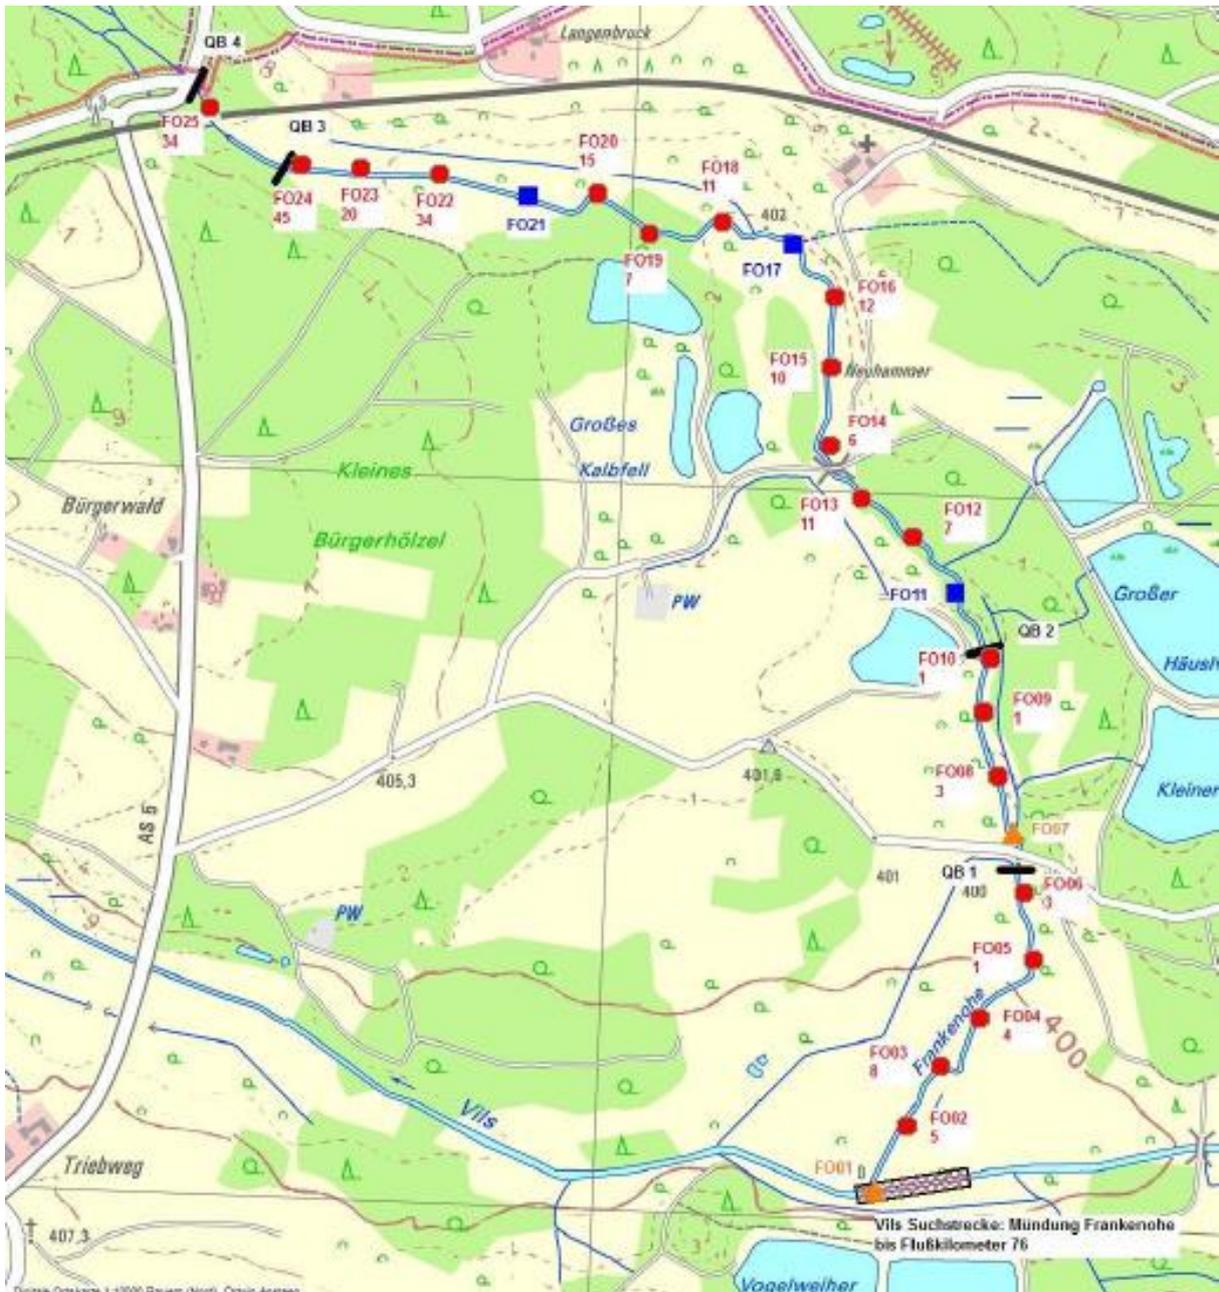
Bestand zwischen TÜP-Grenze und der Mündung in die Vils (25 Probestellen – 2500 m) im Untersuchungsjahr 2015: **2042** Tiere (Vertrauensbereich 95%: 1059 - 3146).

Karte 1: Kartierung der Franckenöhe im Jahr 2015 zwischen der Grenze des TÜP Grafenwöhr und der Vils. Rote Beschriftungen und Punkte: Probestellen, an denen lebende Bachmuscheln gefunden wurden und deren Anzahl; Orange Schrift und Dreiecke: Nur Schalen gefunden; Blaue Schrift und Quadrate: ohne Funde; Schwarze Markierung: Querbauwerke; Schraffur: Suchstrecke in der Vils

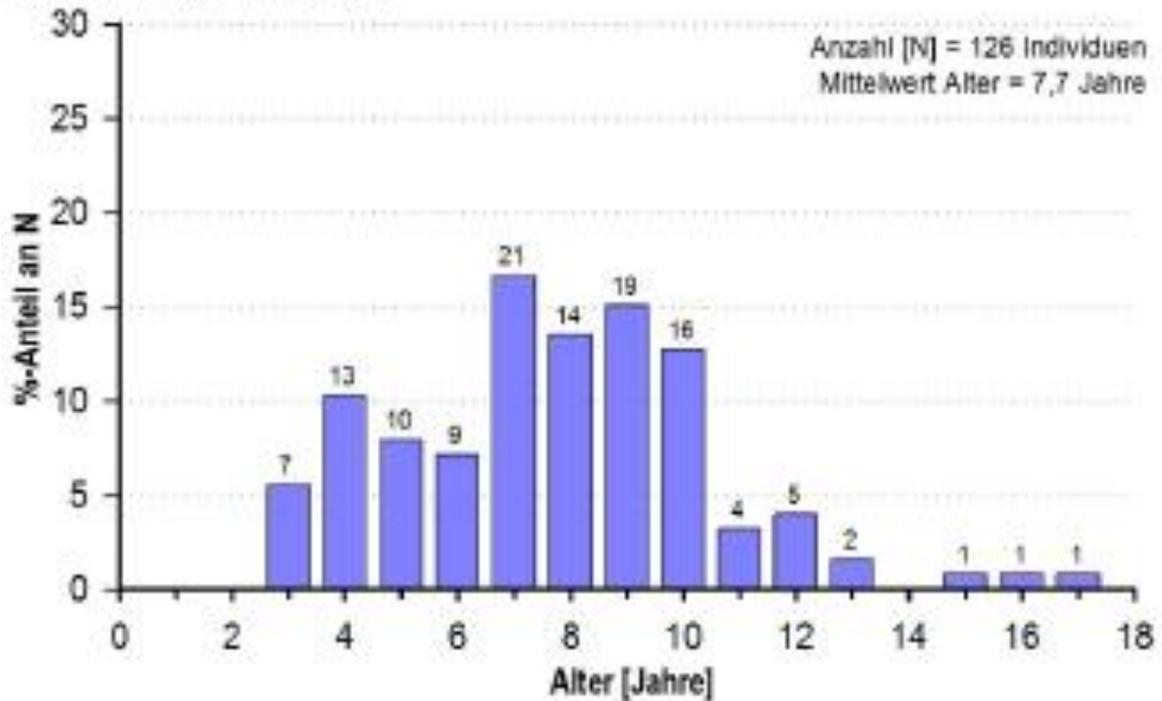
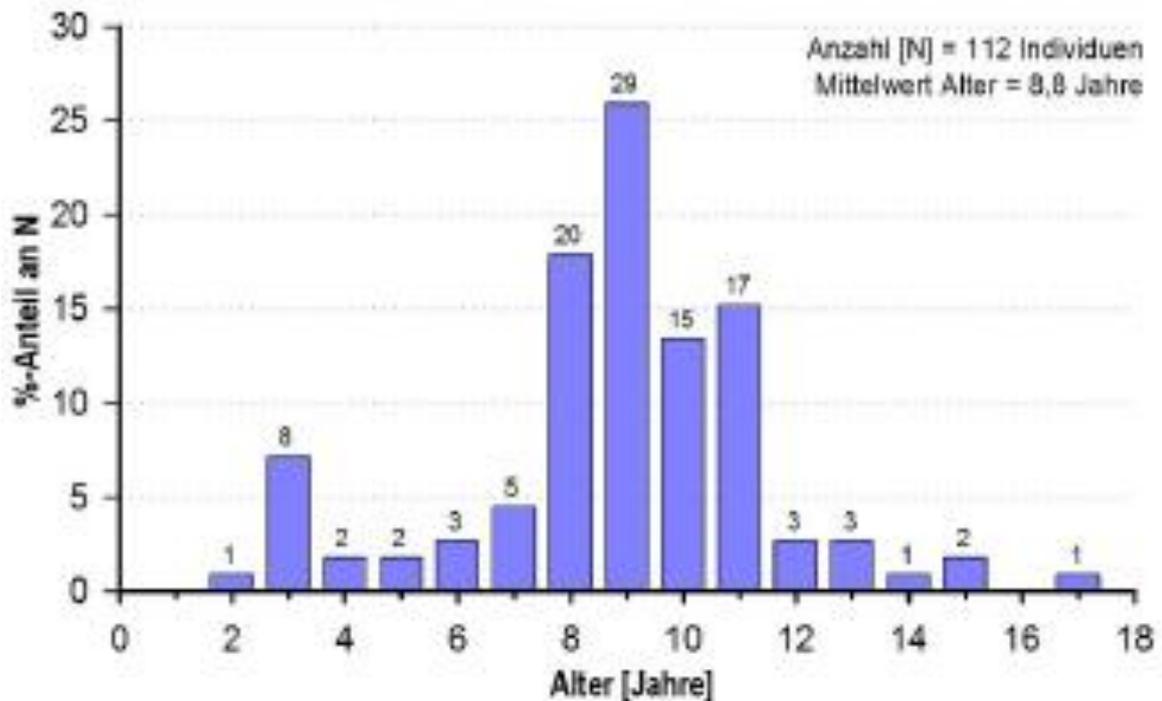
### A) Altersstruktur Bachmuscheln aus 14 Probestellen

### B) Altersstruktur Bachmuscheln aus 2 Probestellen

Abb. 22: Altersstruktur Bachmuscheln Frankenohe 2015

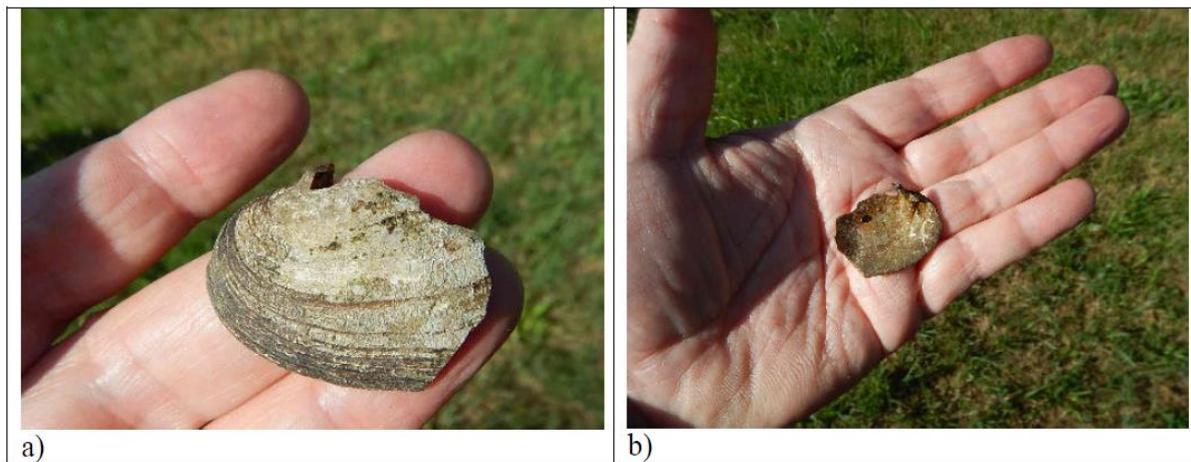
In der Schmalnohe wurden keine lebenden Bachmuscheln mehr gefunden. In zwei Teilbereichen der Untersuchungsstrecke wurden noch einige Bachmuschelschalen entdeckt. Diese Schalen waren sehr alt, häufig beschädigt und zum Teil kaum noch zu identifizieren.

Abb. 27: In der Schmalnohe konnten nur noch Schalenreste der Bachmuschel gefunden werden. Durch den Kardinalzahn an der Innenseite der Schale (b) sind die Schalenfragmente eindeutig *Unio crassus* zuzuordnen.

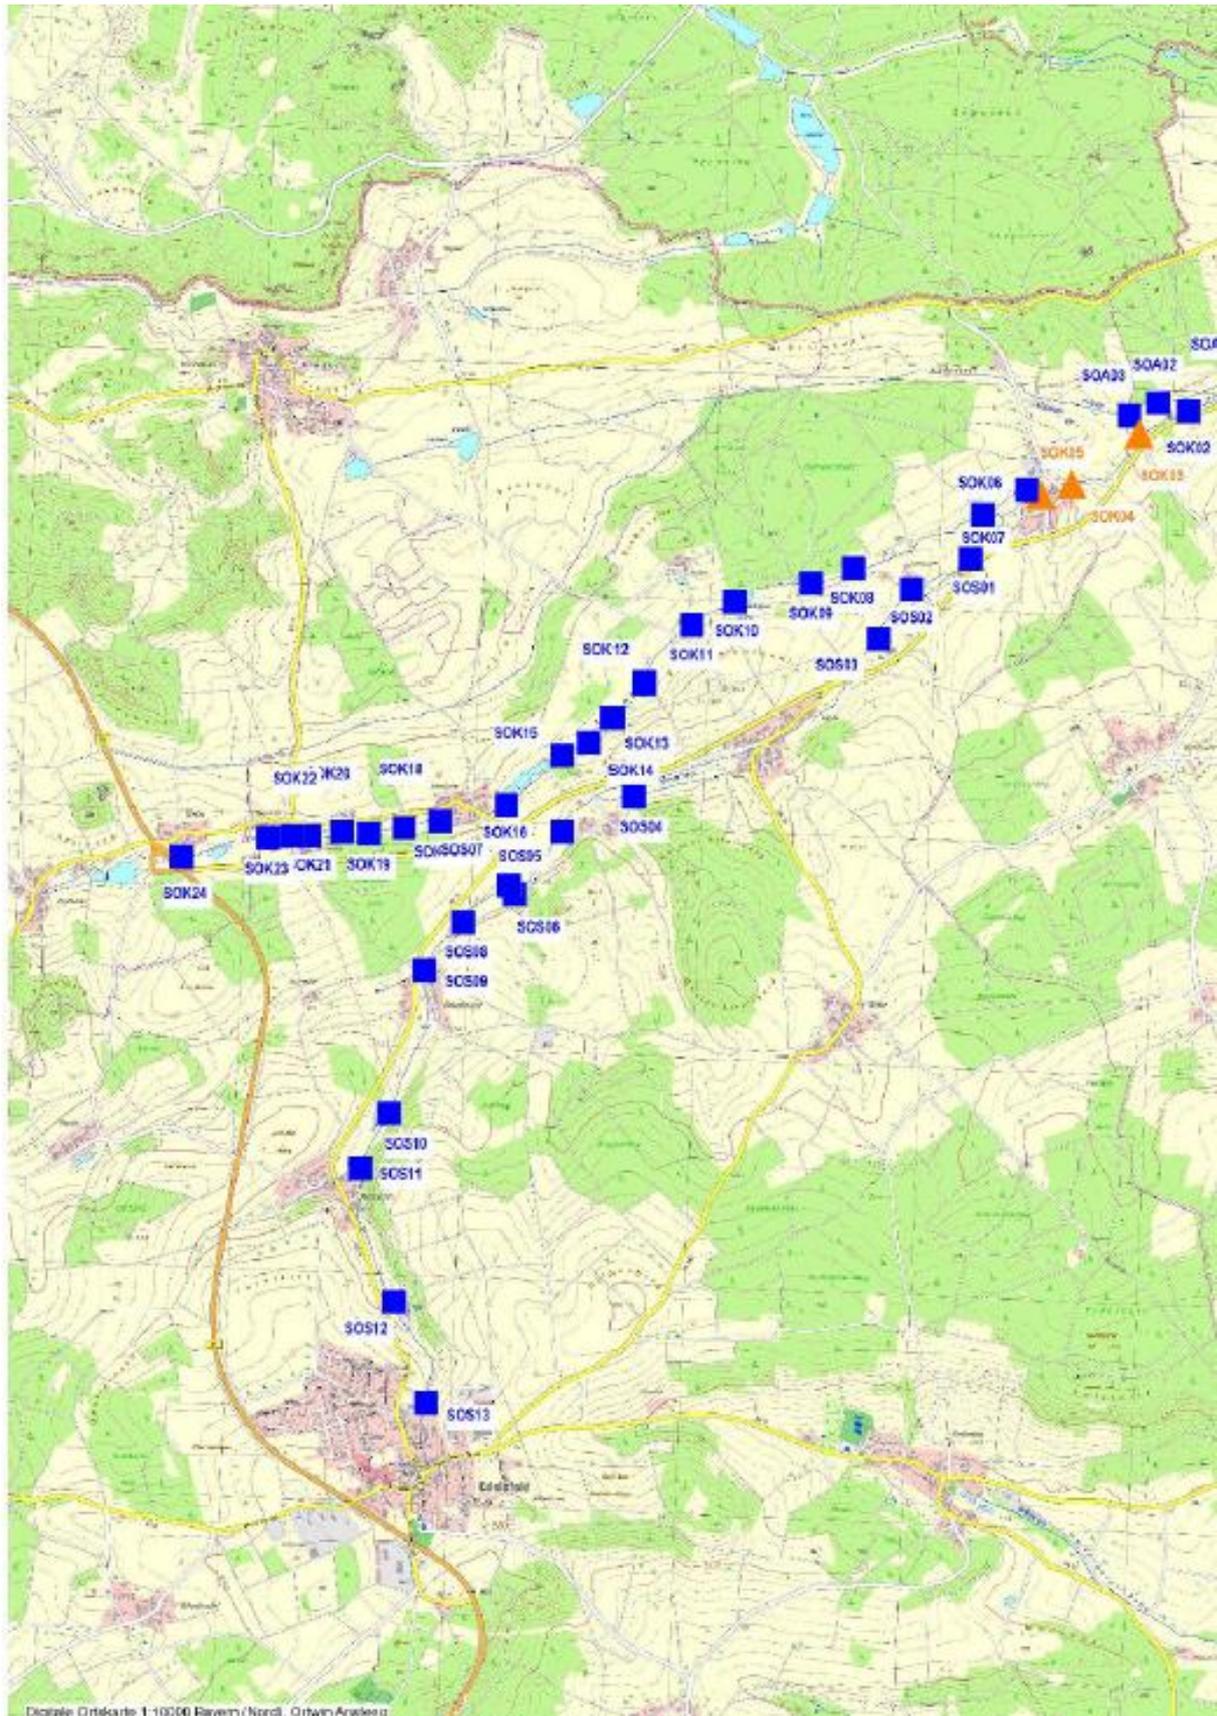
Karte 3: Kartierung der Schmalnohe im Jahr 2015 zwischen der Mündung in die Vils bis in die Oberläufe.  
Orange Schrift und Dreiecke: Nur Bachmuschelschalen gefunden; Blaue Schrift und Quadrate:  
ohne Funde.

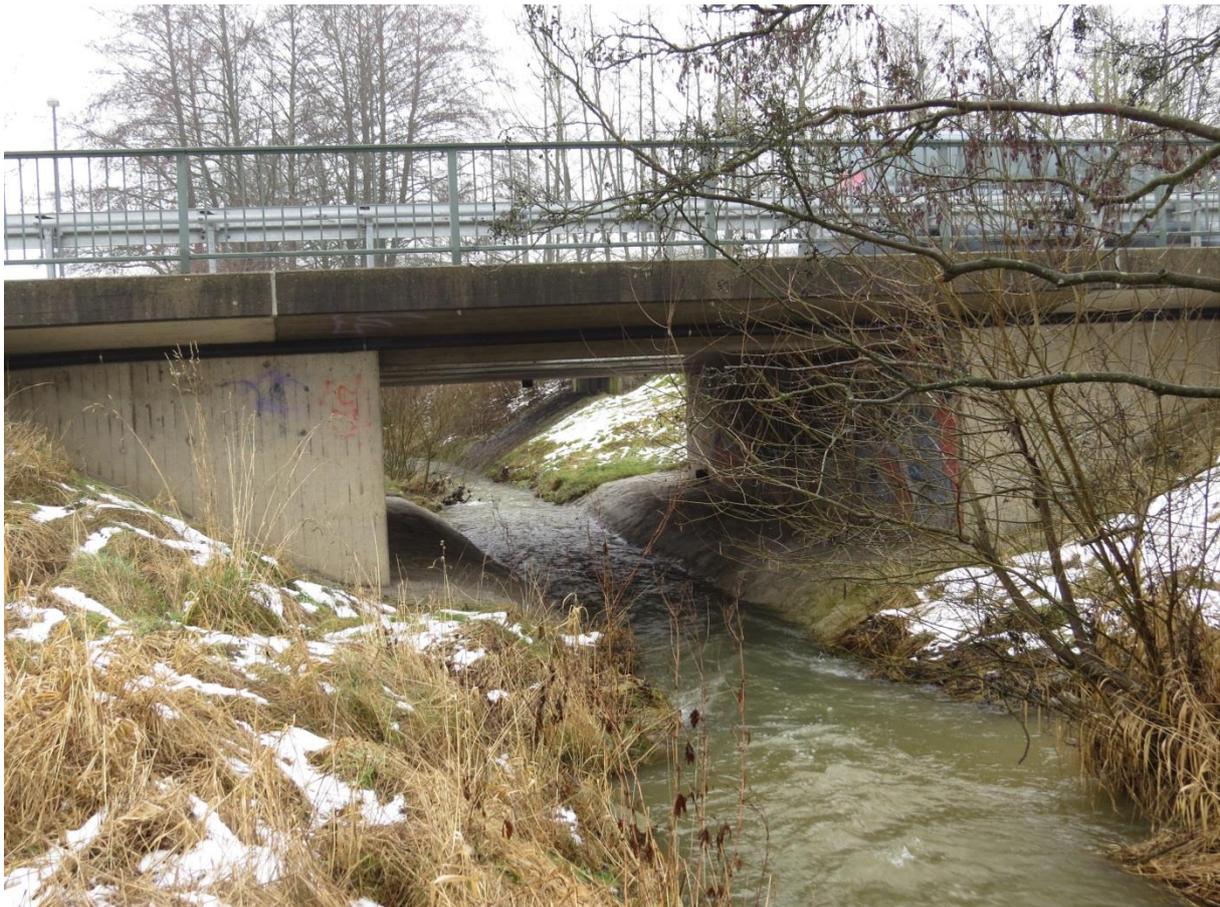
Die Dimensionen der Brücken gestalten sich divers: Fünf liegen bezüglich der Länge und Breite zwischen 5–15 m (Flächen 3, 6, 7, 9, 10), die große Brücke an der Kreisstraße (Fläche 5) sogar über einer Länge von 15 m. Nur zwei Brücken sind kleiner und kürzer als 5 m (Flächen 11, 12).

Abb. 30: Brücke mit breitem Betonbankett, das vom Fischotter (*Lutra lutra*) zur Unterquerung trockenen Fußes genutzt wird, am Schmalnohebach bei Sorghof (Kreuzungsbauwerk 3).

- **Mangelnde Durchgängigkeit der Fließgewässer / Zerschneidung des Lebensraumes durch u.a. Verkehrswege** stellt v. a. für den Fischotter ein Problem dar, da er nicht unter Brücken hindurchschwimmt. Ist kein Uferstreifen vorhanden, über den er trockenen Fußes das Kreuzungsbauwerk unterqueren kann, nimmt er den Weg über die Brücke; dies zieht die Gefahr des Verkehrstodes nach sich.

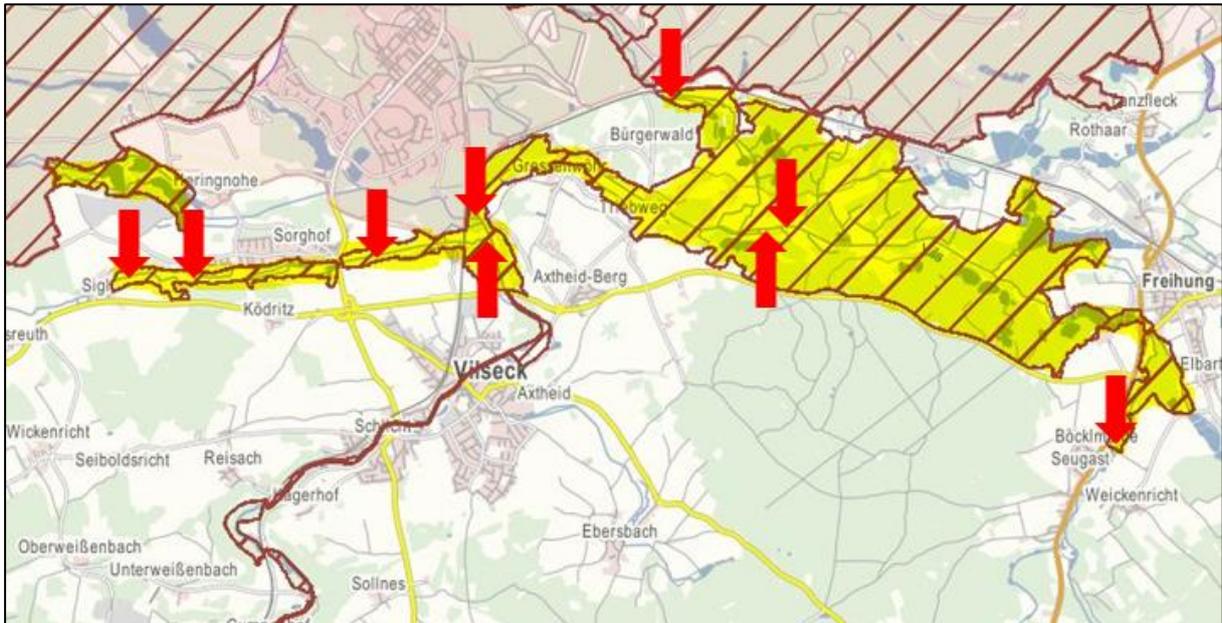
Karte 4: Gesamtübersicht der Standorte (rote Pfeile), an welchen Elektrofischungen im FFH-Gebiet Vilsecker Mulde mit den Tälern der Schmalnohe und Wiesennohe durchgeführt wurden. Die Auswertungen dieser Befischungen sind maßgeblich in die Erstellung des Fachbeitrags Fischerei für den FFH-Managementplan mit eingeflossen.

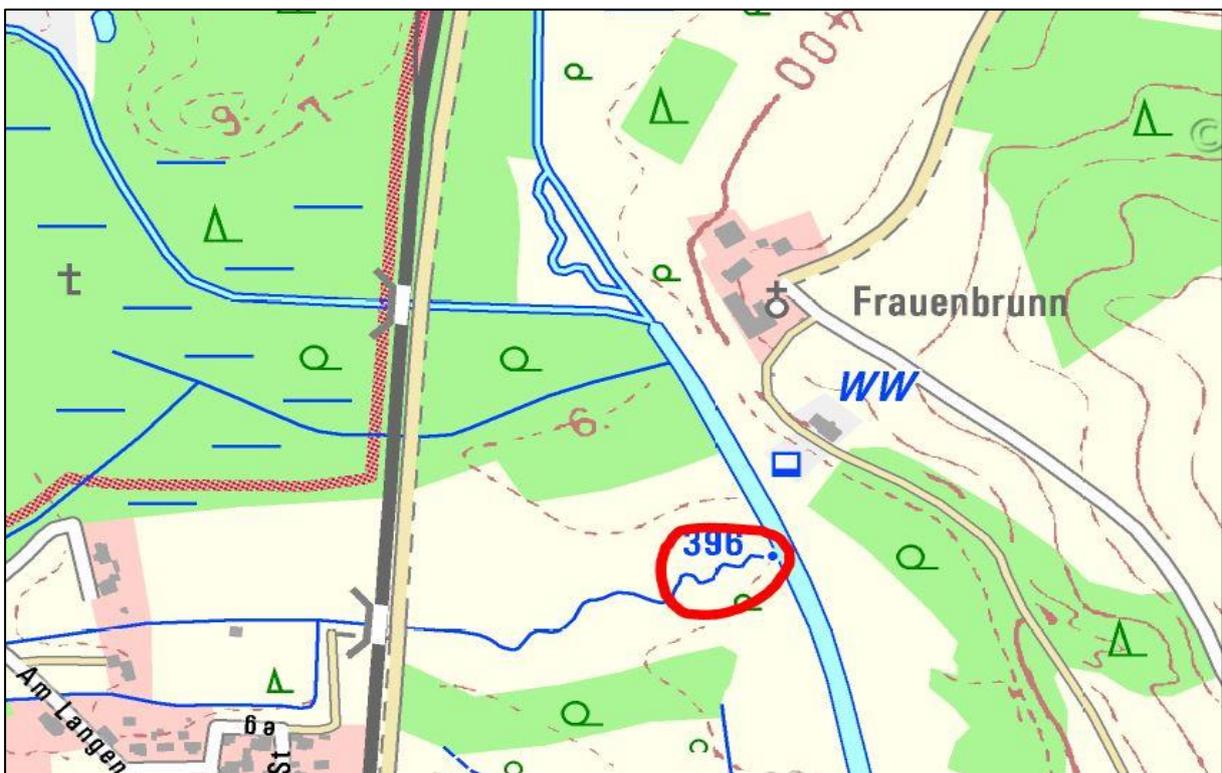
Karte 5: Befischungsstrecke der Fachberatung für Fischerei an der Schmalnohe am 17.10.2016, Be-  
probungsstrecke: circa 100 m partielle Watbefischung.

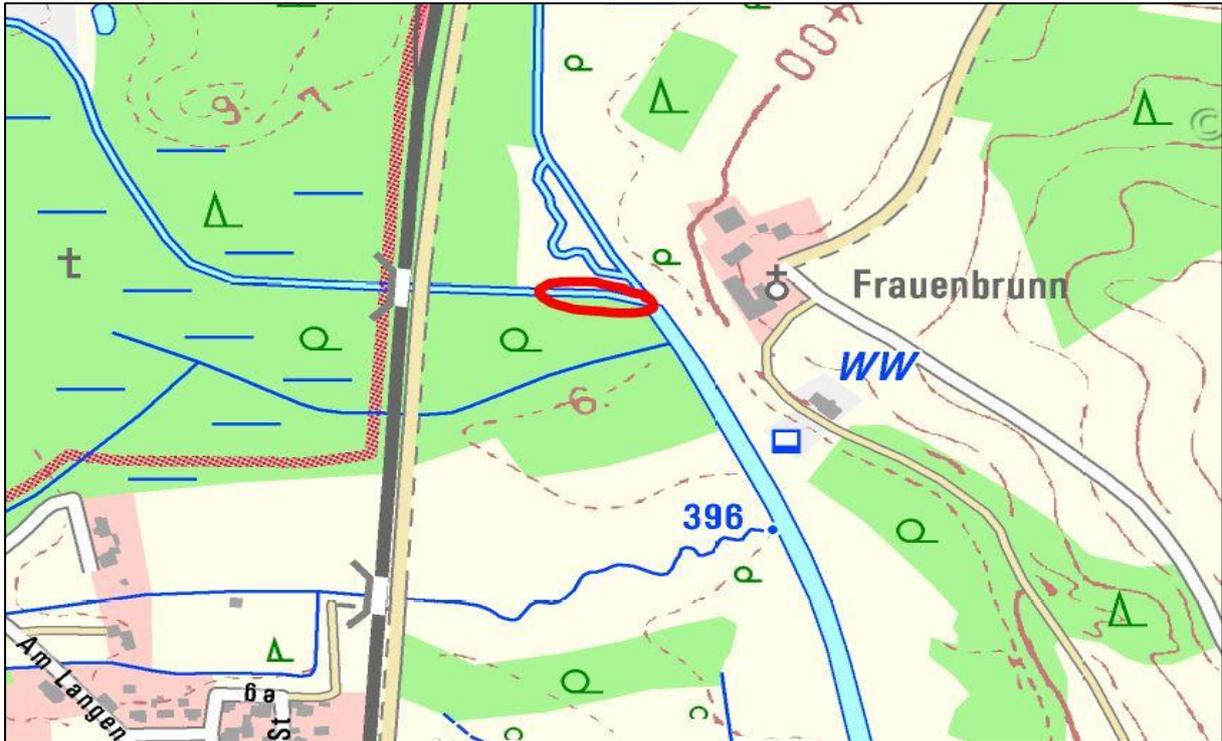
Karte 6: Befischungsstrecke der Fachberatung für Fischerei an der Wiesennohe am 17.10.2016, Beprobungsstrecke: circa 100 m partielle Watbefischung.

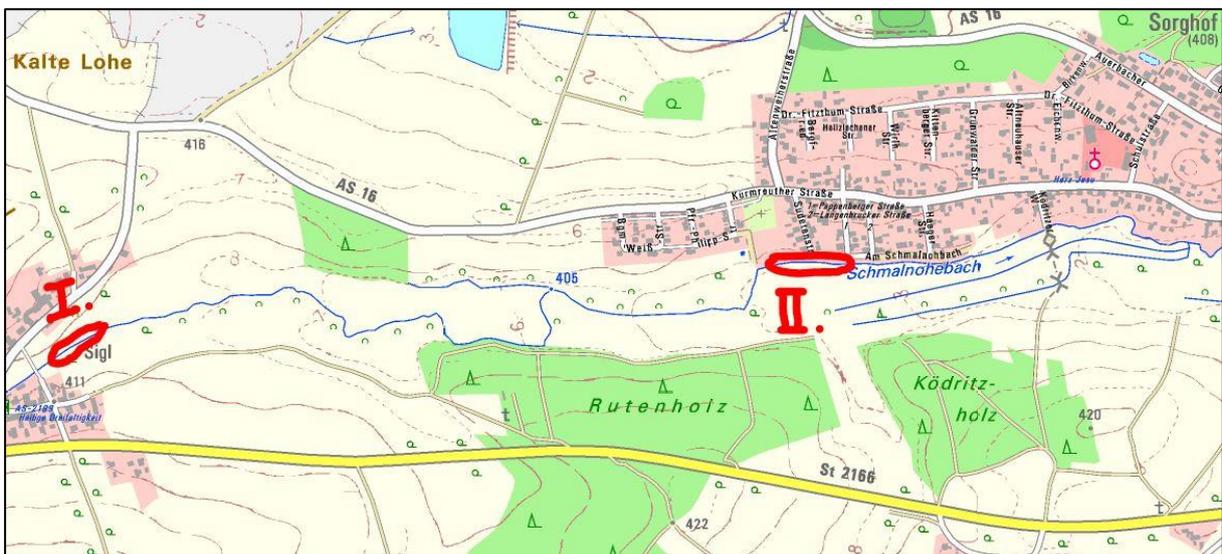
Karte 7: Befischungsstrecken der Fachberatung für Fischerei an der Schmalnohe am 27.10.2016 im Oberlauf bei Sigl (I) und Sorghof (II), Beprobungsstrecke: jeweils circa 100 m partielle Watbefischung.
