Managementplan für das FFH-Gebiet 6435-306 "Mausohrwochenstuben im Oberpfälzer Jura"

Fachgrundlagen

Stand: Oktober 2021
Gültigkeit: Dieser Plan gilt bis zu seiner Fortschreibung.

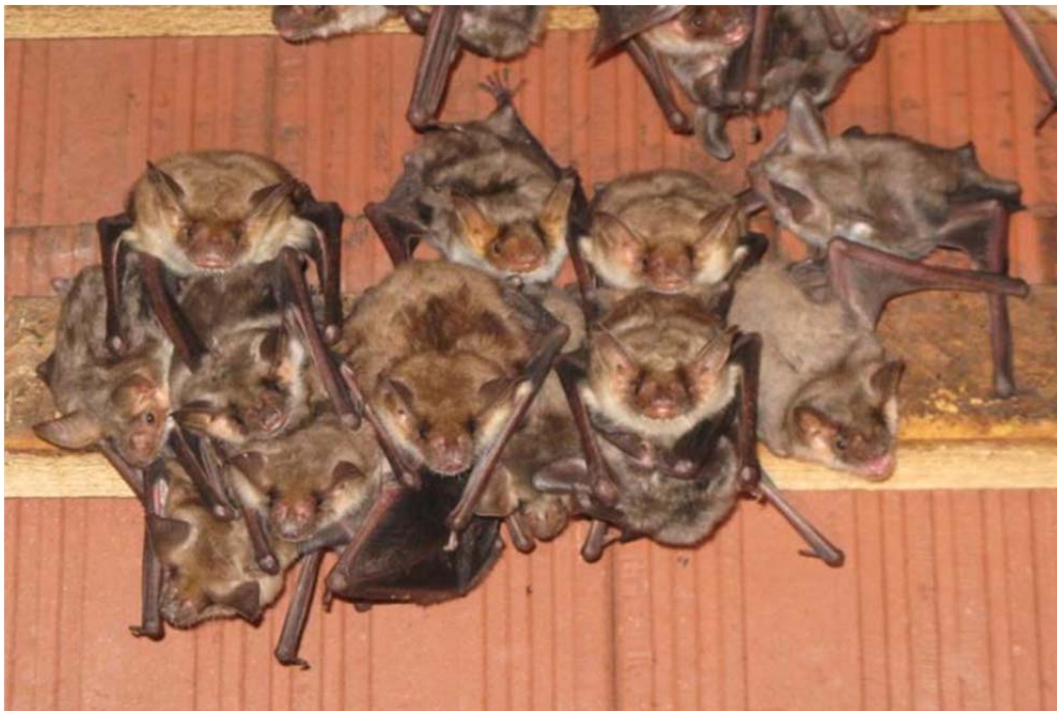
Abb. 2: Gruppe Großer Mausohren (*Myotis myotis*) in einer Wochenstube. (Foto: B. Walk)

Das Große Mausohr (Abb. 2) ist eine ursprünglich im Mittelmeerraum verbreitete Fledermausart, die ihr Verbreitungsgebiet erst mit der Siedlungstätigkeit des Menschen auf das Areal nördlich der Alpen ausdehnen konnte (GEBHARD & OTT 1985). Wochenstuben der Art finden sich in Mitteleuropa vornehmlich in Gebäuden (Dachstühle großer Gebäude, Kirchtürme), sehr selten auch in temperierten Gewölben oder Kasematten sowie in technischen Bauwerken (Brücken, Werkshallen). In Südeuropa nutzen die Tiere hauptsächlich Höhlen und Stollen. Die Kolonien können mehr als 1.000

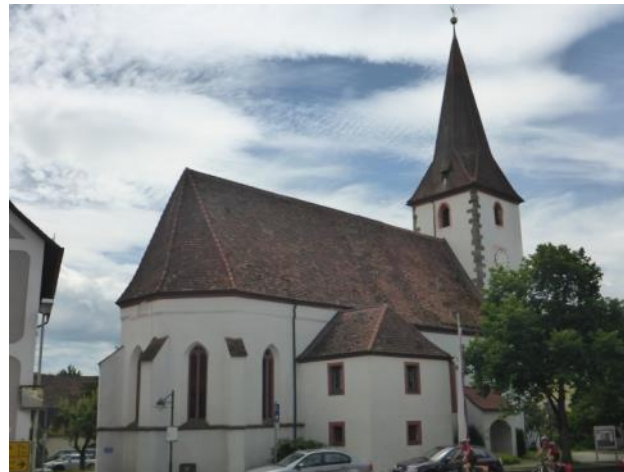
Bestandsentwicklung:

Bei ihrer Entdeckung 1987 umfasste die Kolonie 275 Wochenstubentiere. Bereits 1989 wurden 925 Mausohren gezählt. Der Bestand zeigte in den Folgejahren außergewöhnlich starke Schwankungen, nimmt aber dennoch leicht zu.

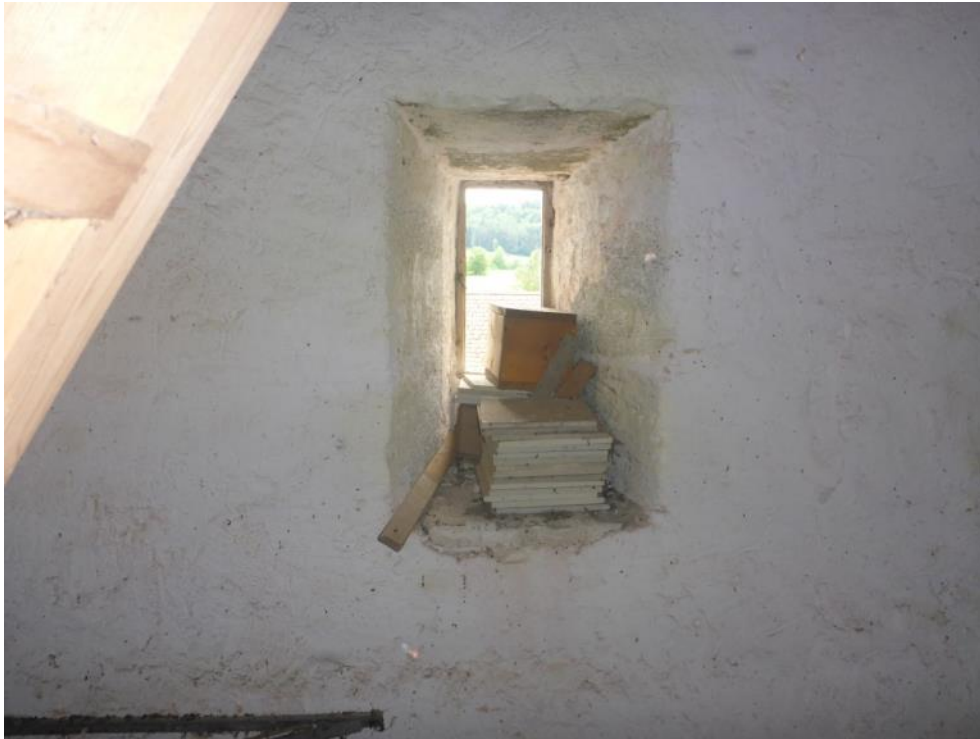
Vom Langschiff gelangen die Tiere über einen offenen Durchgang in den Kirchturm. Dort fliegen sie über Fensteröffnungen der unteren beiden Turmebenen auf der Nord- und vorwiegend der Südseite aus. Ein Ausflug über die Schallluken, die nicht vergittert wären, erfolgt nicht bzw. nur untergeordnet.

Abb. 5: Eine der genutzten Ausflugsöffnungen in einer der unteren Turmebenen auf der Südseite des Kirchturmes in Neukirchen (TF 01). (Foto: B. Walk)

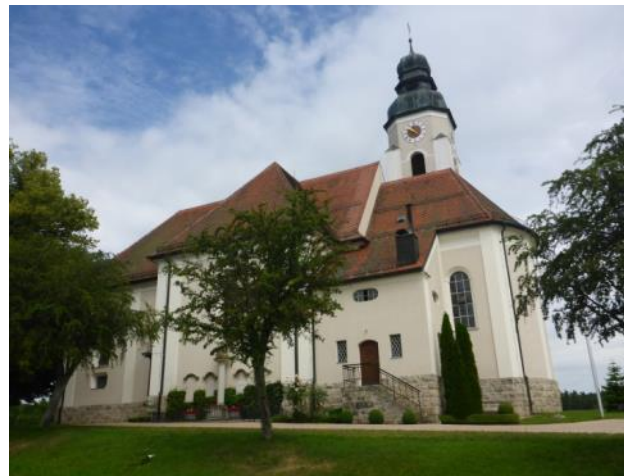
Bestandsentwicklung:

1987, ein Jahr nach ihrer Entdeckung umfasste die Kolonie 910 Wochenstubentiere. 1990 wurde mit 1.150 Tieren der bisherige Höchststand erreicht. 1992 sank die Koloniegroße auf ca. 250 Tiere. In den Folgejahren zeigte die Kolonie starke Schwankungen, scheint insgesamt aber leicht abzunehmen.

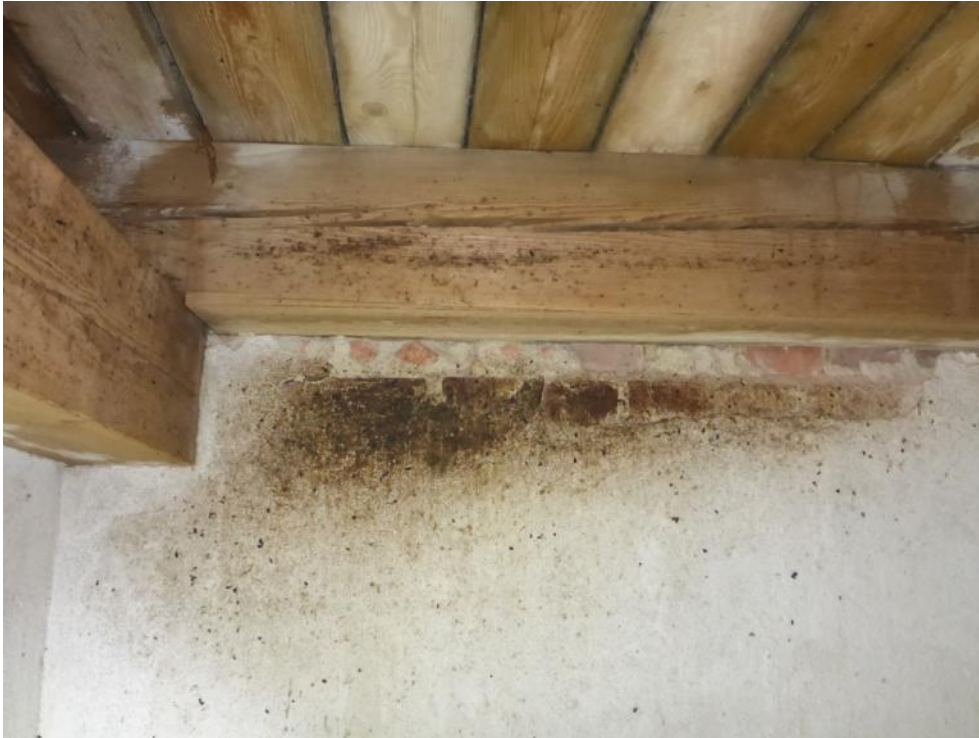
Abb. 7: Früherer zweiter Haupthangplatz der Mausohren in einer der unteren Ebenen des Kirchturms in der Kirche in Hausen (TF 02), der heute noch als Nebengangplatz genutzt wird. (Foto: B. Walk)

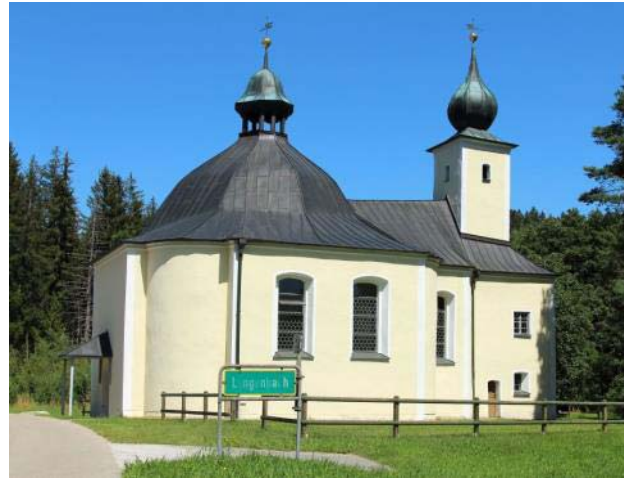
Bestandsentwicklung:

Der Bestand ist ausgehend von 275 Wochenstubentieren bei der erstmaligen Feststellung im Jahr 1982 kontinuierlich angewachsen und erreichte im Jahr 2000 mit ca. 830 Tieren den bisherigen Höchststand. Bis 2005 umfasste die Koloniegröße – bei stärkeren Schwankungen – durchschnittlich etwa 700 Wochenstubentiere.

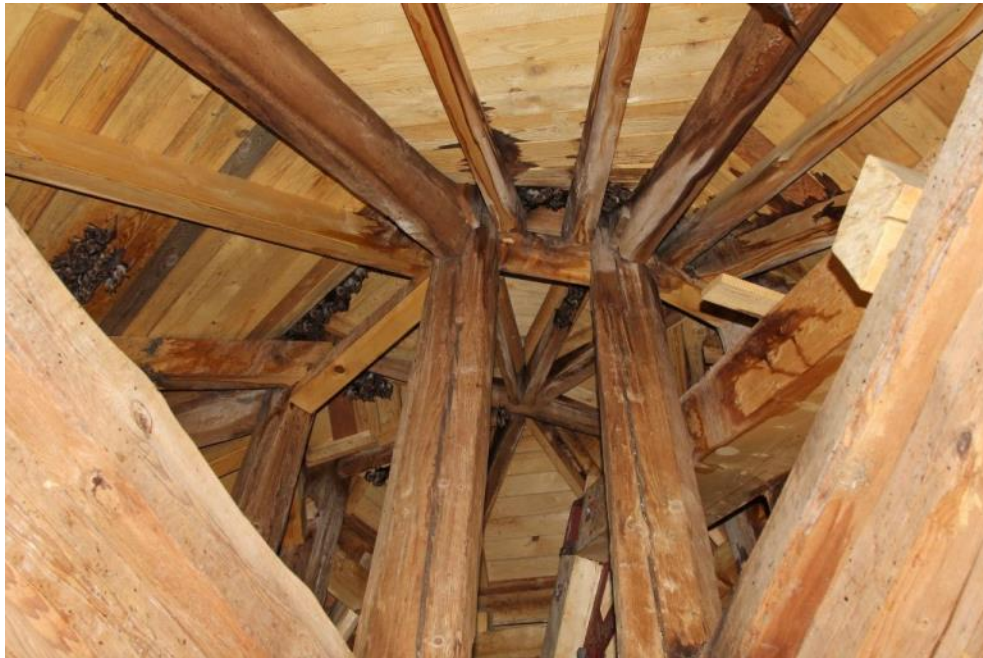
Abb. 10: Aktueller Haupthangplatz der Mausohrkolonie in der Wallfahrtskirche Lengnabach (TF 03), an zahlreichen Stellen im Kuppeldach. (Foto: M. Hammer)

Nach Abschluss der Dachsanierung im Frühjahr 2006 siedelte die Kolonie in die Kuppel um (Abb. 10). Diese wurde bei der Sanierung dunkler und durch die Abdichtungen im Kuppelbereich vermutlich auch wärmer. Möglicherweise hatten sich im Zuge der Sanierung die Temperaturverhältnisse am traditionellen Hangplatz zum Negativen hin verändert bzw. der neue Hangplatz in der Kuppel stellte sich als günstiger dar. Erst ab 2010 wurde die Restkolonie wieder am alten Hangplatz angetroffen.

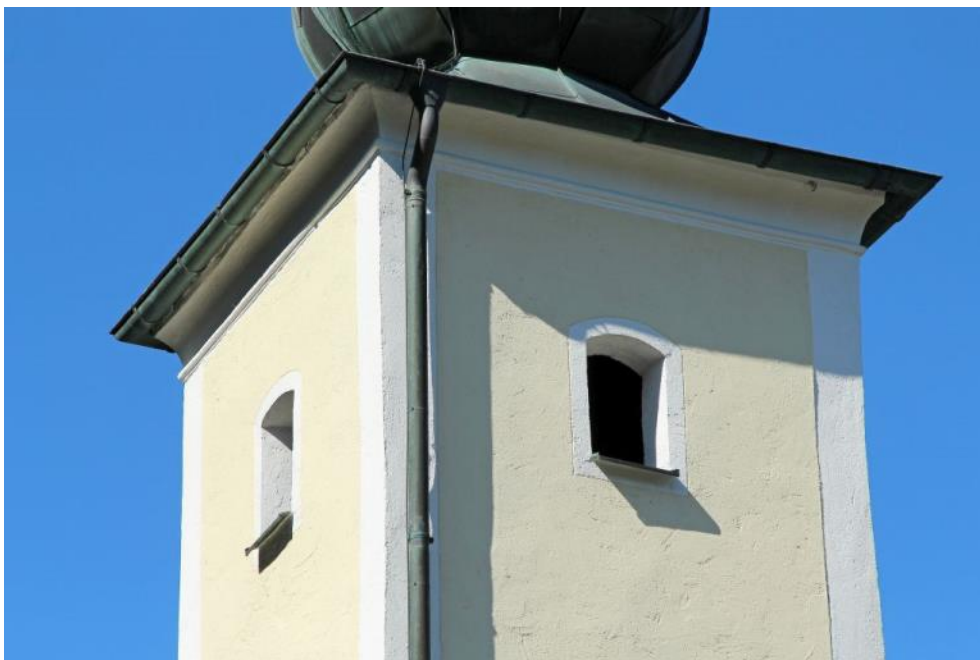
Abb. 11: Die Fenster im Turm der Wallfahrtskirche Lengnabach (TF 03) dienen den Tieren als Ausflugsöffnung. (Foto: M. Hammer)

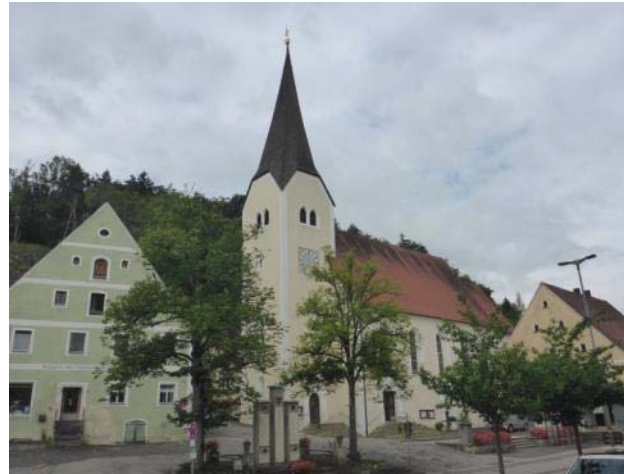
Bestandsentwicklung:

Bei ihrer Entdeckung im Jahr 1986 zählte die Kolonie 50 Wochenstubentiere. Der Bestand nahm in den Folgejahren kontinuierlich zu. Im Sommer 2014 wurden ca. 660 Fledermäuse gezählt. 2015 erfolgte ein starker Anstieg auf 1.120 Tiere, im Jahr 2016 wurde mit ca. 1.409 Mausohren der bisherige Höchststand erfasst.

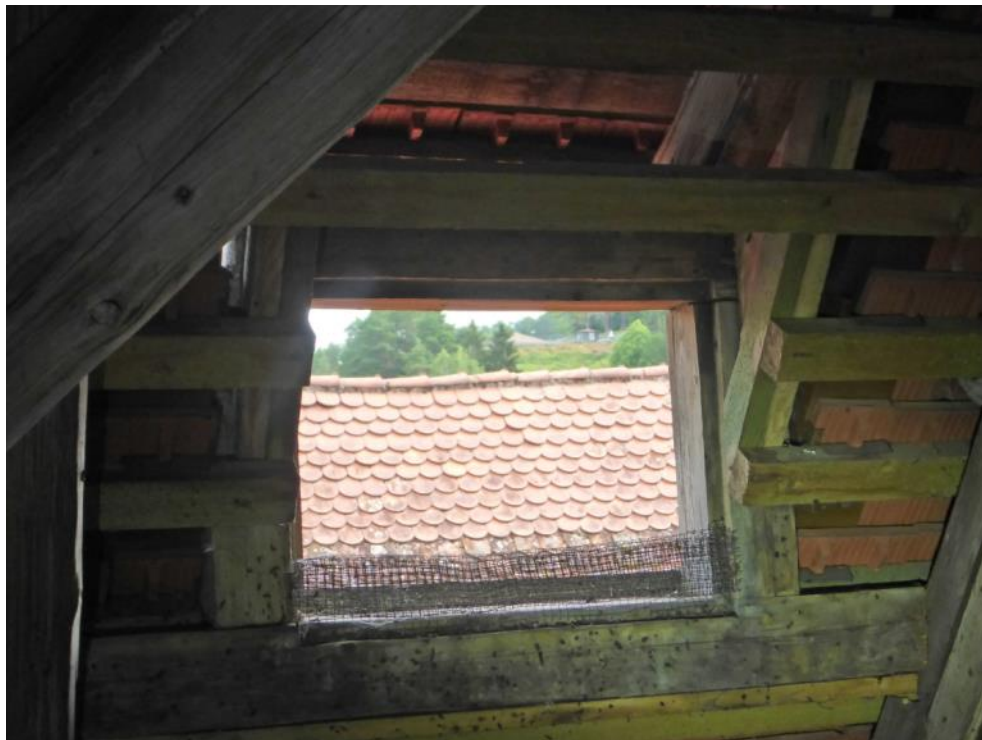
Abb. 13: Ausflugsöffnung an der Nordseite des Chores der Kirche in Hohenburg (TF 04) mit dem nach unten abgerollten Drahtgitter. (Foto: B. Walk)

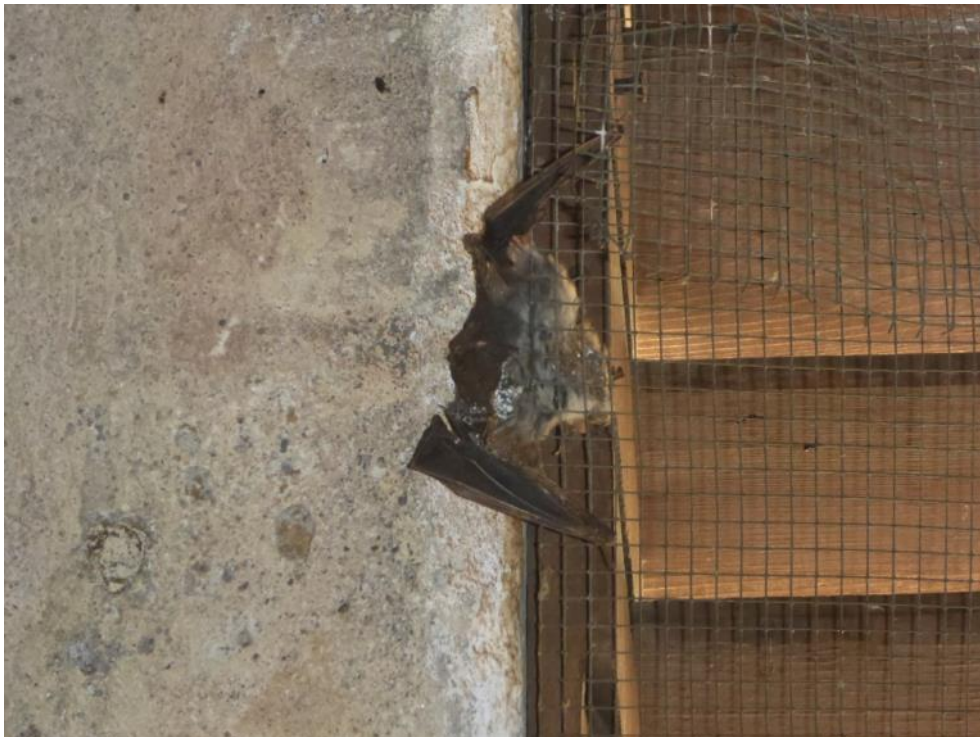
Abb. 14: Verendetes Großes Mausohr in vergitterten Schallluken der Kirche in Hohenburg (TF 04). (Foto: B. Walk)

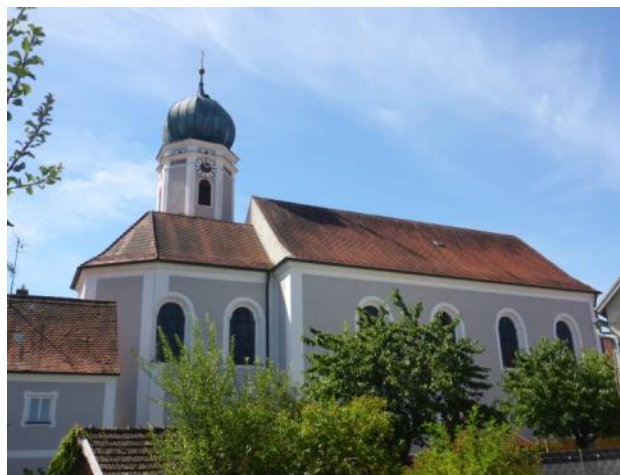
Bestandsentwicklung:

Bei der ersten Zählung 1986 umfasste die Kolonie ca. 300 Tiere. 1989 wurden bereits über 700 Wochenstubentiere erfasst, ohne dass eine Ursache für den starken Anstieg genannt werden kann. Mitte der 1990er Jahre erreichte der Bestand mit 890 Wochenstubentieren den bisherigen Höchststand. 1998 erfolgte ein deutlicher Rückgang (ohne erkennbare Ursachen), der mit der Umsiedelung von Teilen der Kolonie in die nächstgelegene bekannte Wochenstube in Pielenhofen (TF 09, Distanz 4,4 km) in Verbindung gebracht wird. Zwischen 1998 und 2014 war bei z. T. erheblichen Schwankungen eine positive Tendenz festzustellen. Für das Jahr 2001 ist wieder ei-

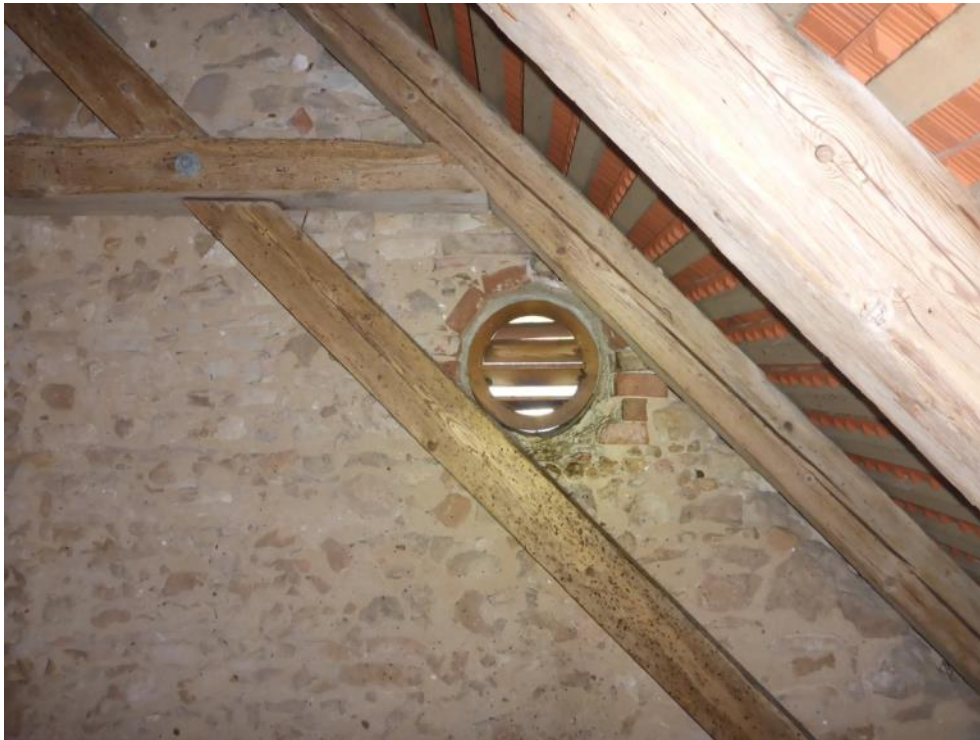
Abb. 16: Eine von zwei baugleichen Ausflugsöffnungen am Westgiebel der Kirche in Dugendorf (TF 05). (Foto: B. Walk)

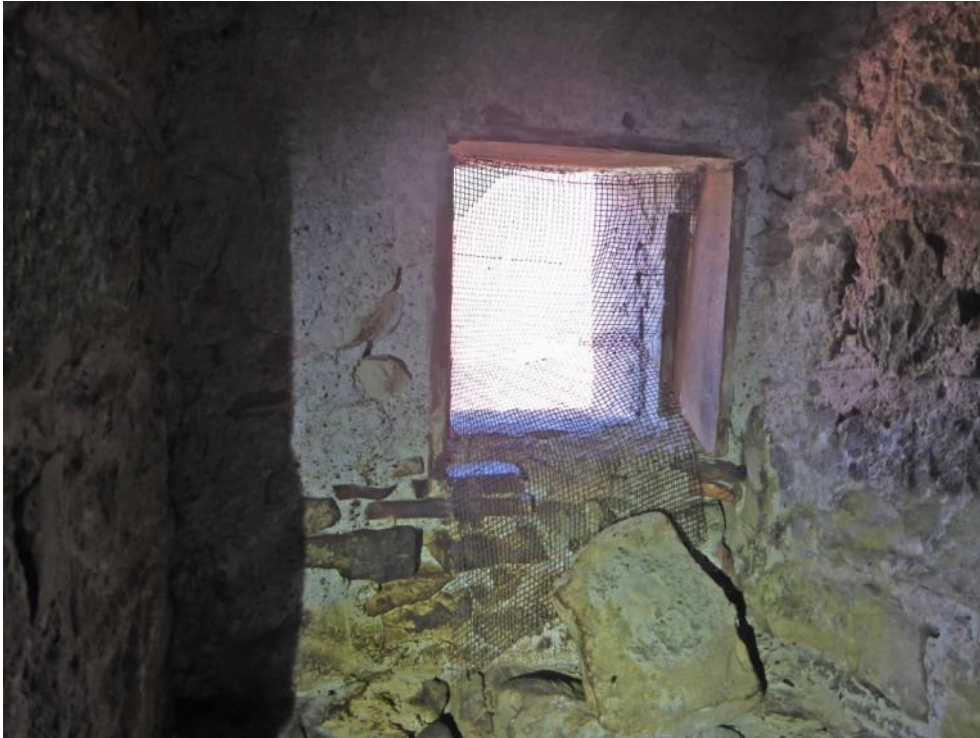
Abb. 17: Kirche in Duggendorf (TF 05): Fensteröffnung in einer der unteren Ebenen des Kirchturms, an dem sich in der unteren linken Ecke deutliche Abriebspuren von Mausohren erkennen lassen, die unter dem dort angebrachten Gitter krabbelnd hindurchschlüpfen. (Foto: B. Walk)

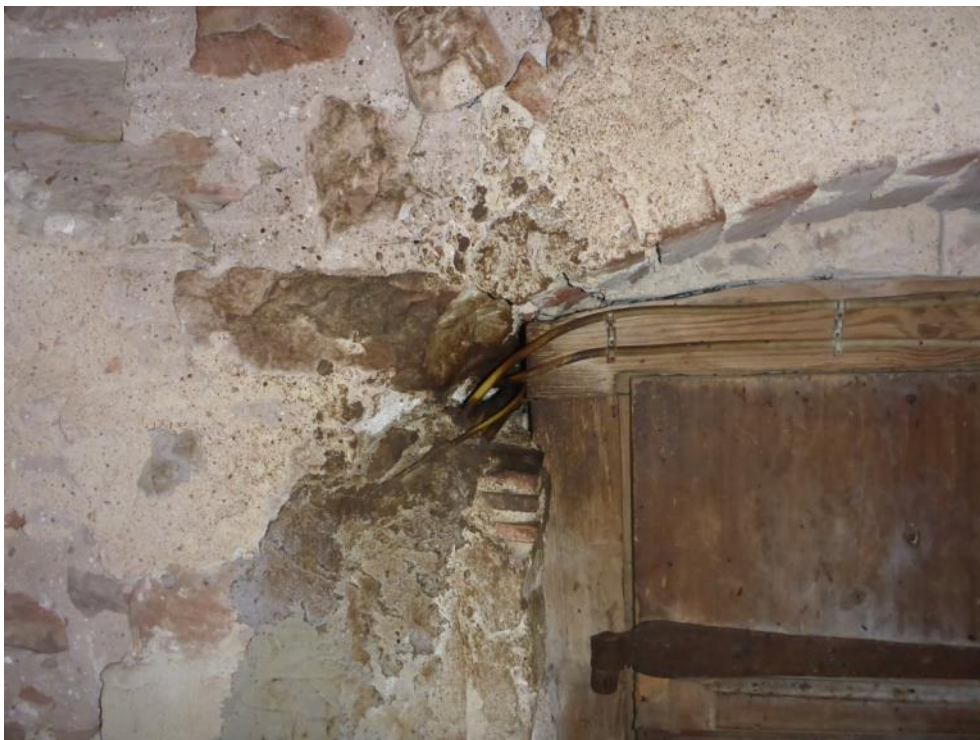
Abb. 18: Kirche in Duggendorf (TF 05): Durchschlupf zwischen Kirchturm und Chor entlang eines Kabelschachtes neben dem Türstock. (Foto: B. Walk)

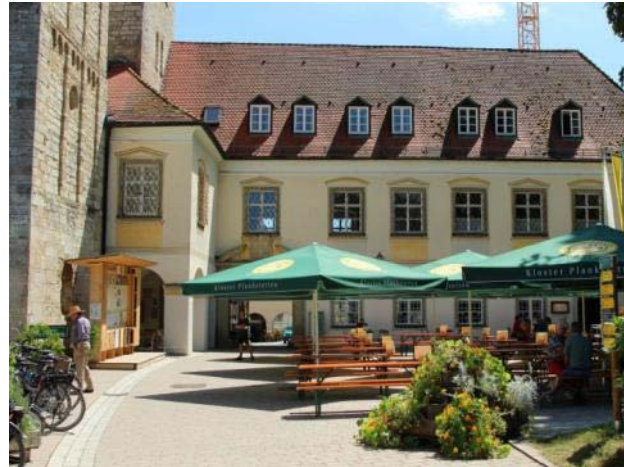
Bestandsentwicklung:

Bei der ersten Kontrolle 1987 wurden ca. 370 Wochenstubentiere erfasst. In den Folgejahren stieg der Bestand bei erheblichen Schwankungen deutlich an und erreichte 1999 mit ca. 860 Wochenstubentieren den Höchststand. Bis 2008 schwankte die Koloniegroße stark, lag 2005 und 2008 aber jeweils noch bei über 800 Tieren.

Im Sommer 2006 wurden nur 38 Mausohren gezählt, der Großteil der Kolonie war an einen unbekanntem Ort umgesiedelt. Der Bestandseinbruch wurde auf die außergewöhnlich hohen Temperaturen im Quartier zurückgeführt.

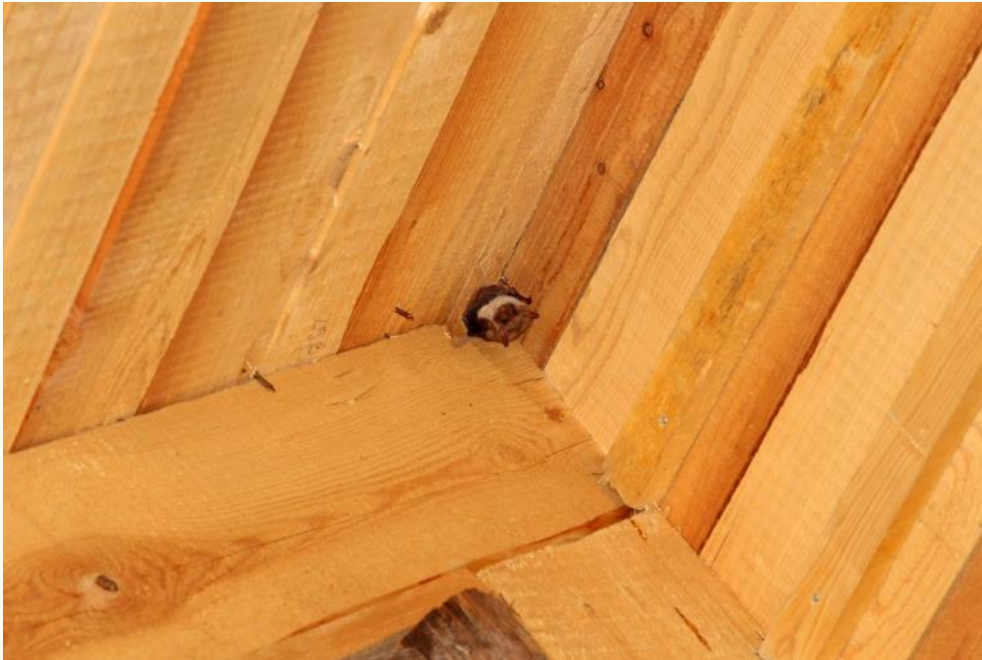
Abb. 20: Seit der Sanierung 2010 bis 2012 wird der ursprüngliche Hangplatz im Konventgebäude von Kloster Plankstetten (TF 06) nur noch von Mausohr-Einzeltieren genutzt. (Foto: M. Hammer)

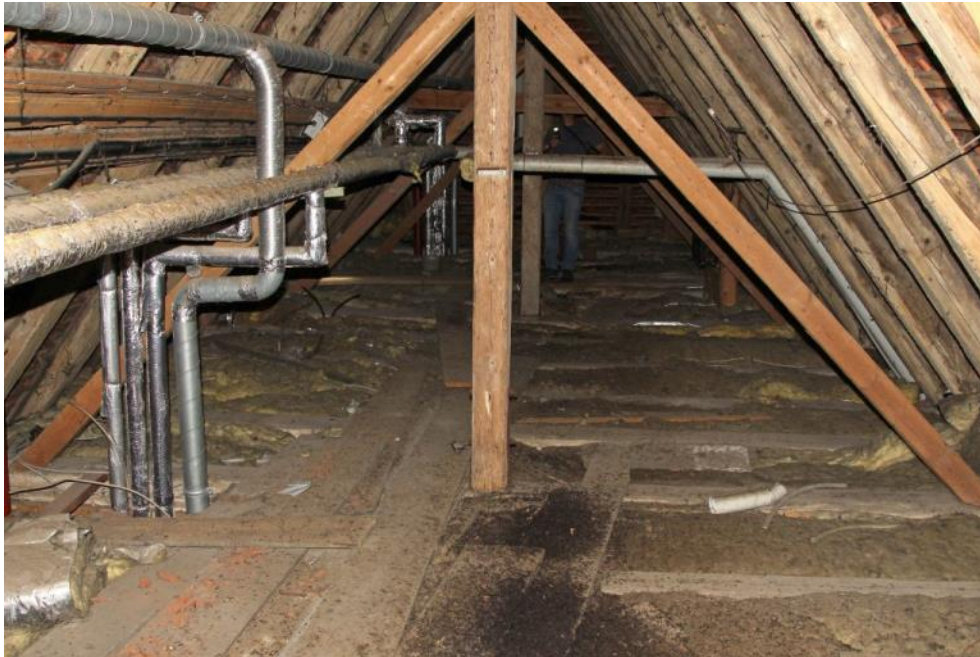
Abb. 21: Im Juli 2020 wurde ein Teil der Mausohrkolonie im Kloster Plankstetten (TF 06) | wiederentdeckt, und zwar im Gästehaus-Nordtrakt. (Foto: M. Hammer)

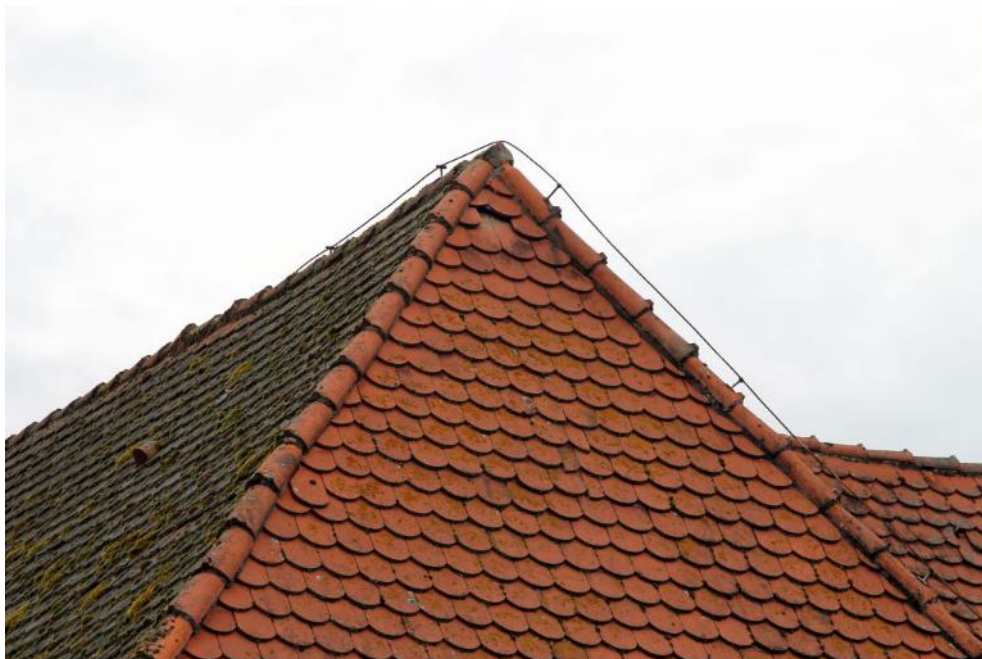
Abb. 22: Die Zuflugsöffnung zu dem neu entdeckten Quartierdachboden in TF 06 konnte im Sommer 2021 bestimmt werden. Nach den Beobachtungen von G. Knipfer nutzen die Tiere eine Öffnung am westexponierten Walm nahe des Firstes, die durch einen fehlenden Ziegel entstanden ist. (Foto: M. Hammer)

Die Zuflugsöffnung zum neu entdeckten Hangplatz wurde im Sommer 2021 durch Georg Knipfer im Rahmen einer Ausflugsbeobachtung ermittelt. Es handelt sich um einen Dachschaden (fehlender Biberschwanz-Ziegel) im oberen Bereich der westexponierten Dachfläche (Abb. 22). Die Öffnung ist von innen durch einen Sparren verdeckt und daher nicht einsehbar.

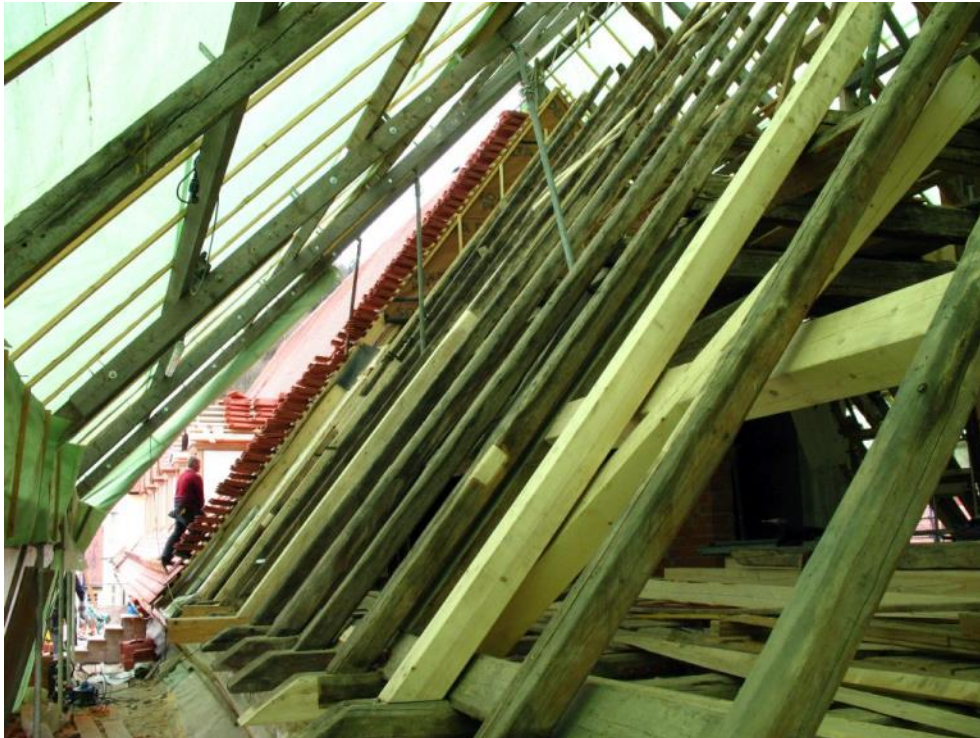
Abb. 23: Anfang April 2012 waren die Arbeiten am ursprünglichen Quartier im Kloster Plankstetten (TF 06) noch in vollem Gang. (Foto: M. Hammer)

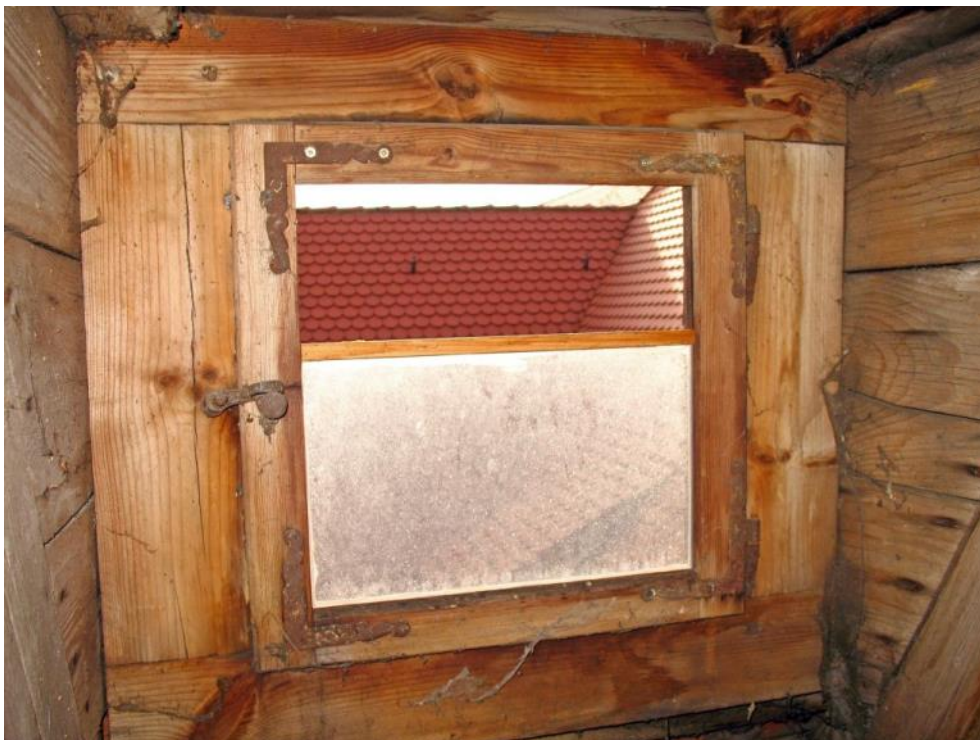
Abb. 24: Nach dem Verschwinden der Mausohrkolonie im Kloster Plankstetten (TF 06) wurden andere potenziell geeignete Dachböden der Klosteranlage für die Mausohren geöffnet (hier die Klosterkirche), allerdings bisher ohne Erfolg. (Foto: M. Hammer)

Versuche der Schadensbegrenzung und nachträglicher Verbesserungen im Quartierdachstuhl und anderen Dächern der Klosteranlage (z.B. in der Klosterkirche, Abb. 24) blieben ohne Erfolg. Die Tiere kehrten in den Folgejahren nicht wieder in ihr traditionelles Quartier zurück, die Kolonie blieb bis zu ihrer Wiederentdeckung im Juli 2020 verschollen.

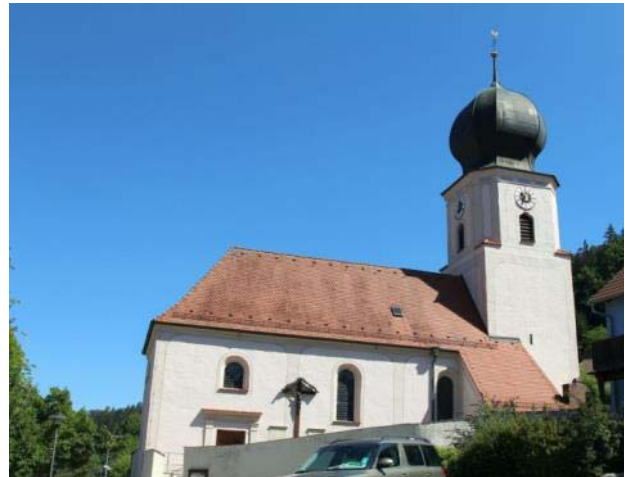
Bestandsentwicklung:

Die Kolonie zählte bei ihrer Entdeckung im Jahr 1986 ca. 550 Wochenstubentiere. Der Bestand nahm bis 1999 auf ca. 2.000 Fledermäuse zu. Trotz jährlicher Schwankungen zählt die Kolonie in Staadorf seitdem zu den größten bekannten Mausohr-Wochenstuben in Bayern.

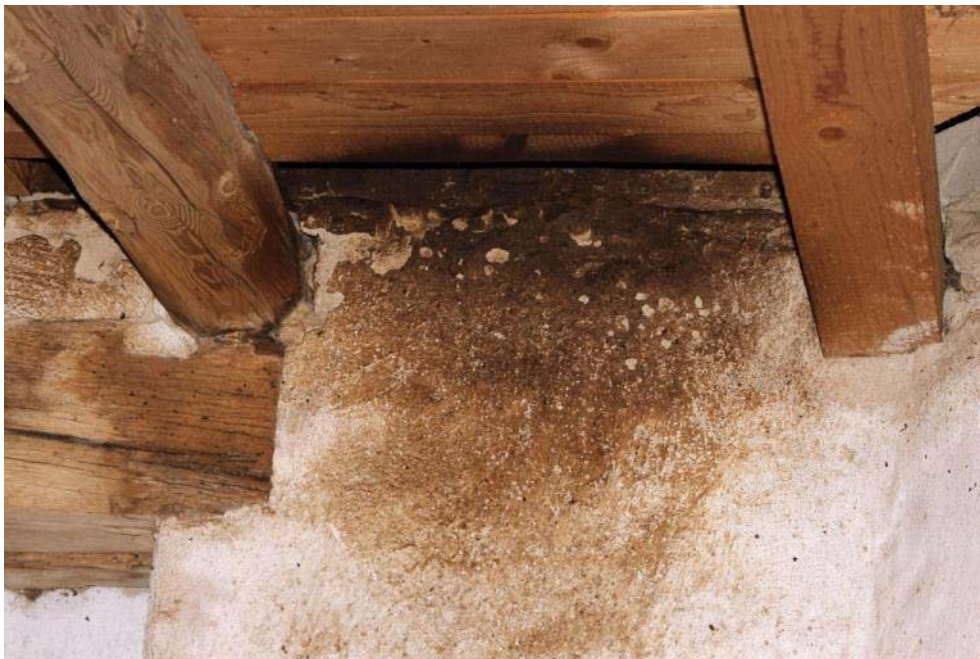
Abb. 26: In der Kirche von Staadorf (TF 07) gelangen die Mausohren von ihrem Hangplatz in der Turmzwiebel durch einen engen Durchschlupf an der Wand in die unteren Etagen des Kirchturmes und zu ihrer Ausflugsöffnung. (Foto: M. Hammer)

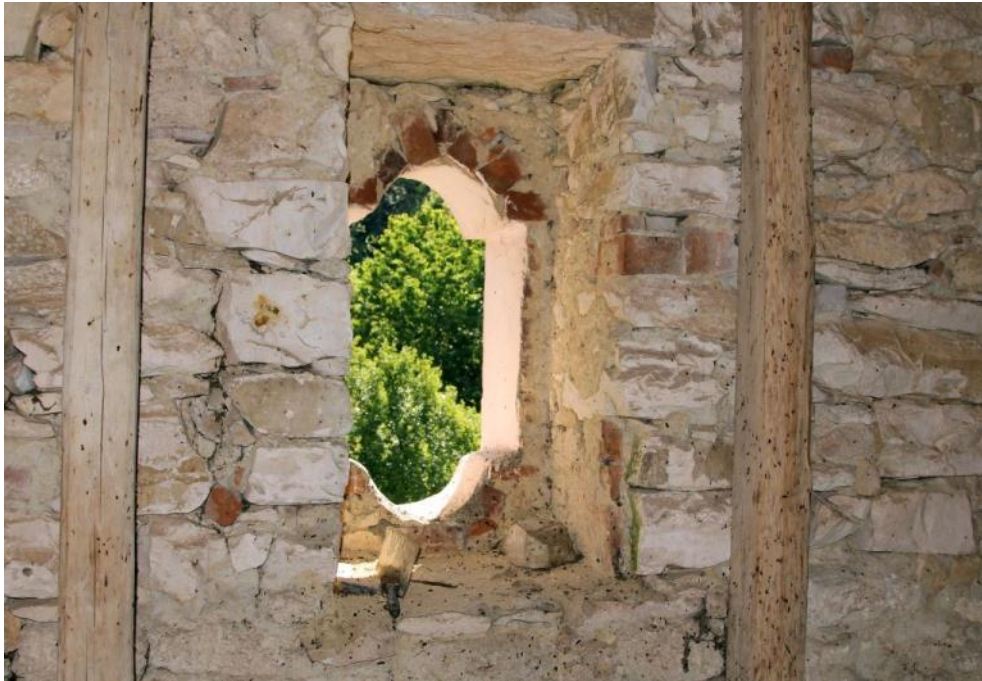
Abb. 27: Ausflugsöffnung im Kirchturm der Kirche von Stadorf (TF 07). (Foto: M. Hammer)

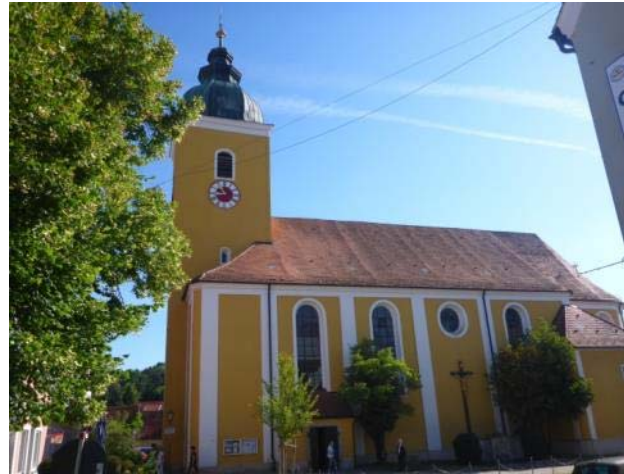
Bestandsentwicklung:

Die Kolonie in der Pfarrkirche in Beratzhausen ist seit 1984 bekannt und wird seitdem jährlich, mit Ausnahme der Jahre 1986 und 2013 kontrolliert. Seit Ende der 1980er Jahre schwankte der Bestand bei insgesamt ungefähr gleichbleibender Größe zwischen 150 und 300 (370) Wochenstubentieren. Ab 2007 war eine deutliche Zunahme zu beobachten. Mit 477 Tieren wurde 2012 der bisherige Höchststand erreicht. Seit 2014 schwankt der Bestand um ca. 400 Mausohren. Bei der letzten Zählung im Sommer 2020 wurden 332 Wochenstubentiere erfasst

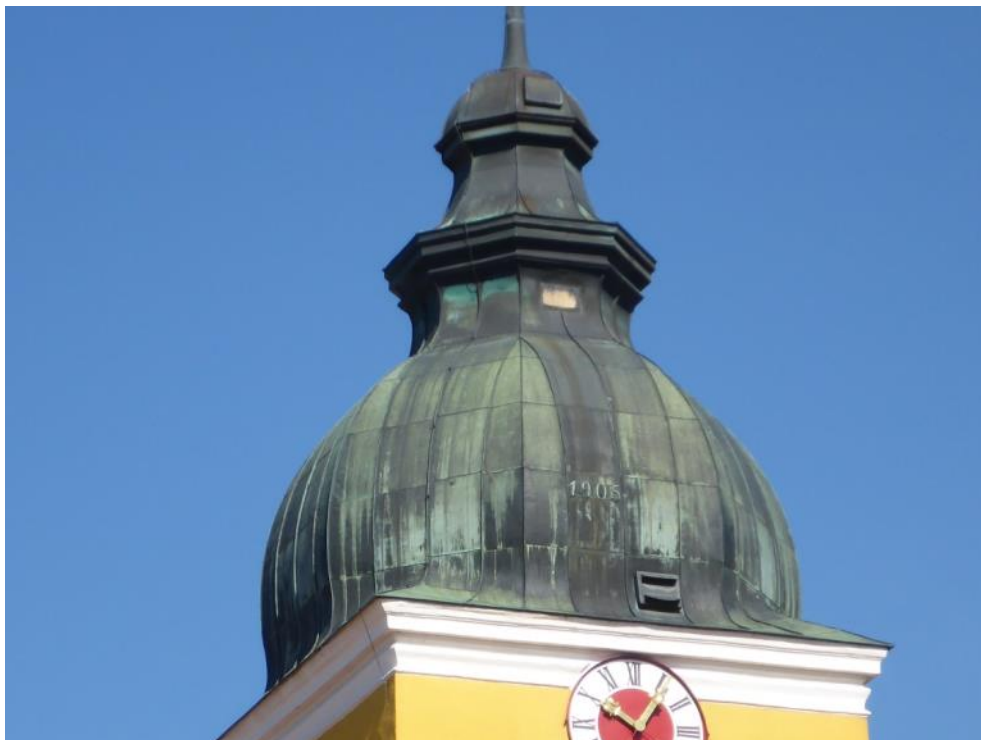
Abb. 29: Turmzwiebel der Kirche in Beratzhausen (TF 08) mit der Öffnung an der Basis und einer weiteren unterhalb des Blechgesimses. (Foto: B. Walk)

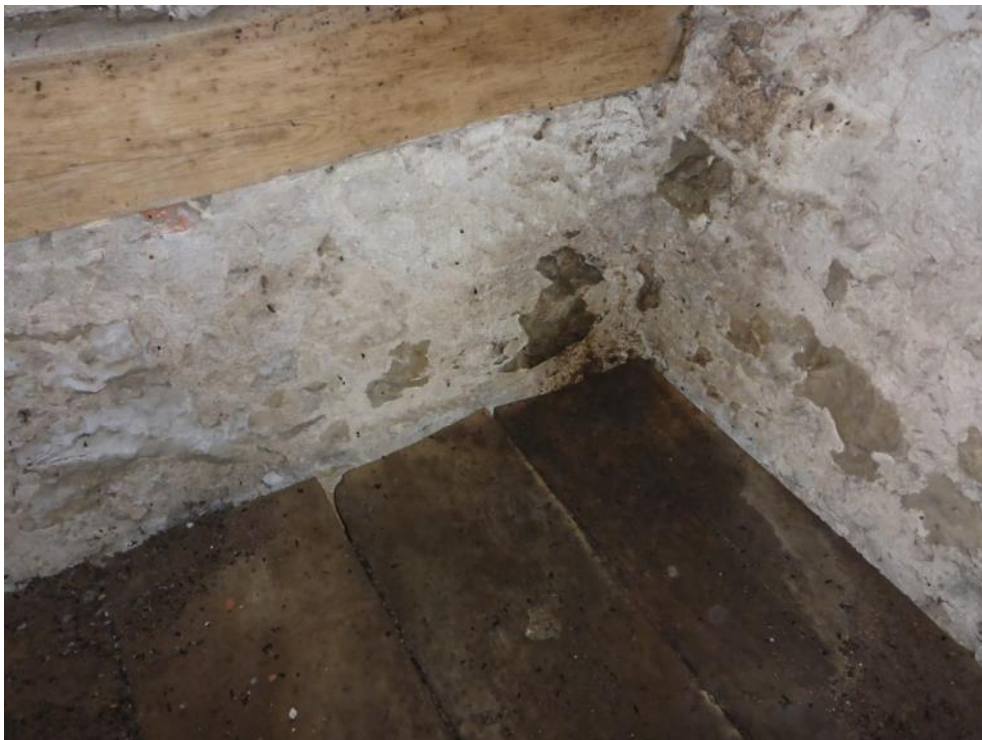
Abb. 30: Bretterboden zwischen Turmuhr-Etage und Glockenstuhlebene in der Kirche in Beratzhausen (TF 08). Die Mausohren krabbeln am Rand der Bretterlage nach unten. (Foto: B. Walk)

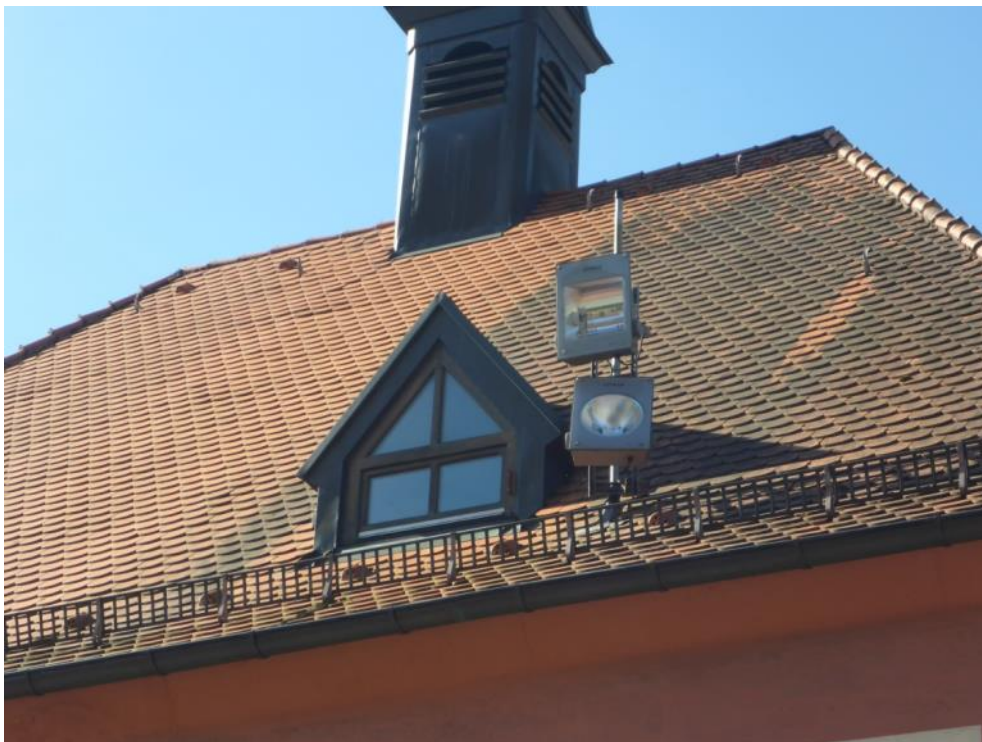
Abb. 31: Beleuchtungsanlage auf dem Dach des Rathauses (Marktstraße 33), mit der die Kirche in Beratzhausen (TF 08) im Winterhalbjahr angestrahlt wird. (Foto: B. Walk)

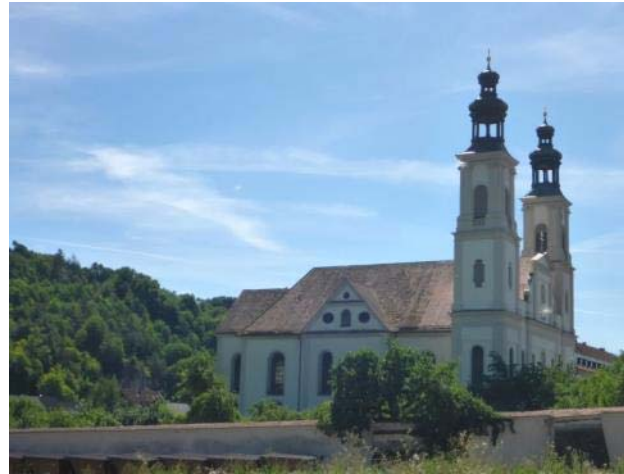
Bestandsentwicklung:

Bei der ersten Kontrolle im Jahr 1987 wurden ca. 100 Mausohren notiert. Von 1990 bis 1997 schwankte der Bestand um 300 Wochenstubentiere. 1998 und 1999 erfolgte ein sprunghafter Anstieg auf knapp 900 Tiere (bisheriger Höchststand), der mit einer vorübergehenden Umsiedelung aus der Kolonie in der Kirche in Duggendorf (TF 05, Distanz ca. 4,4 km) in Verbindung gebracht wird.

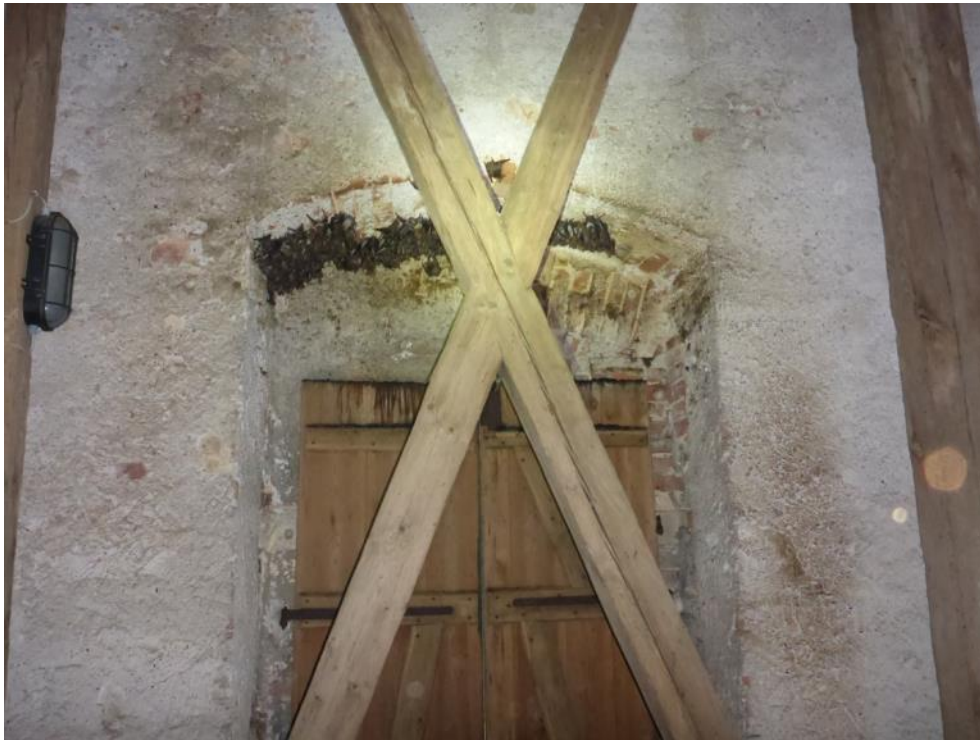
Abb. 33: Hangplatz der Kolonie in der Klosterkirche in Pielenhofen (TF 09) an einem Sturz im nördlichen Kirchturm. (Foto: B. Walk)

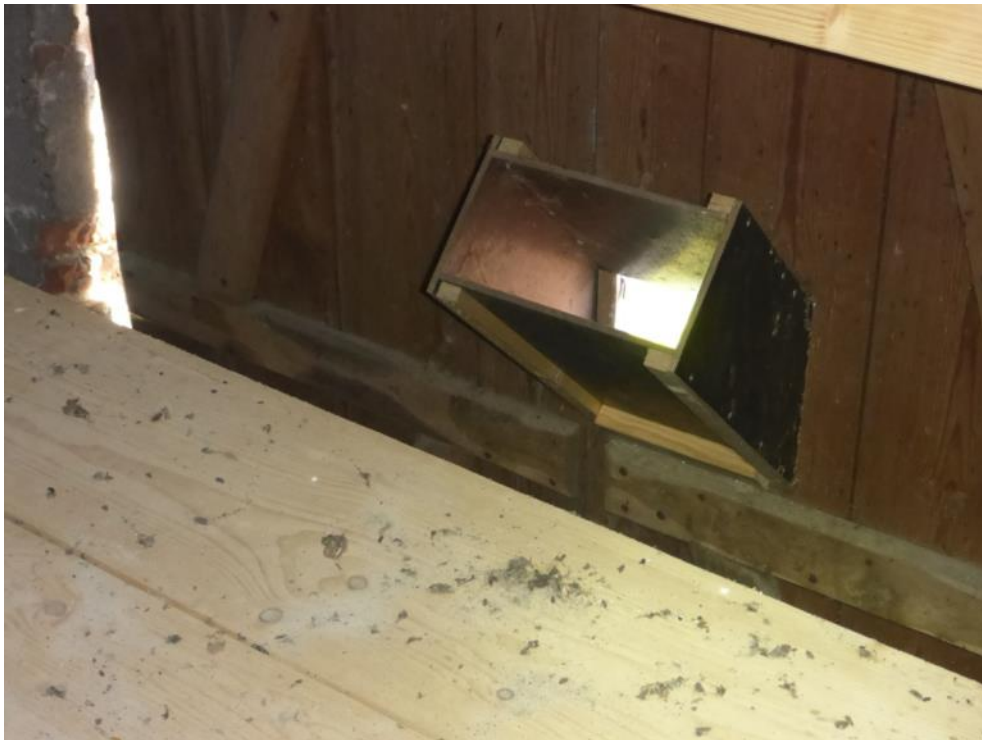
Abb. 34: Neu geschaffene Ausflugsöffnung in der Klosterkirche in Pielenhofen (TF 09) im nördlichen Kirchturm. (Foto: B. Walk)

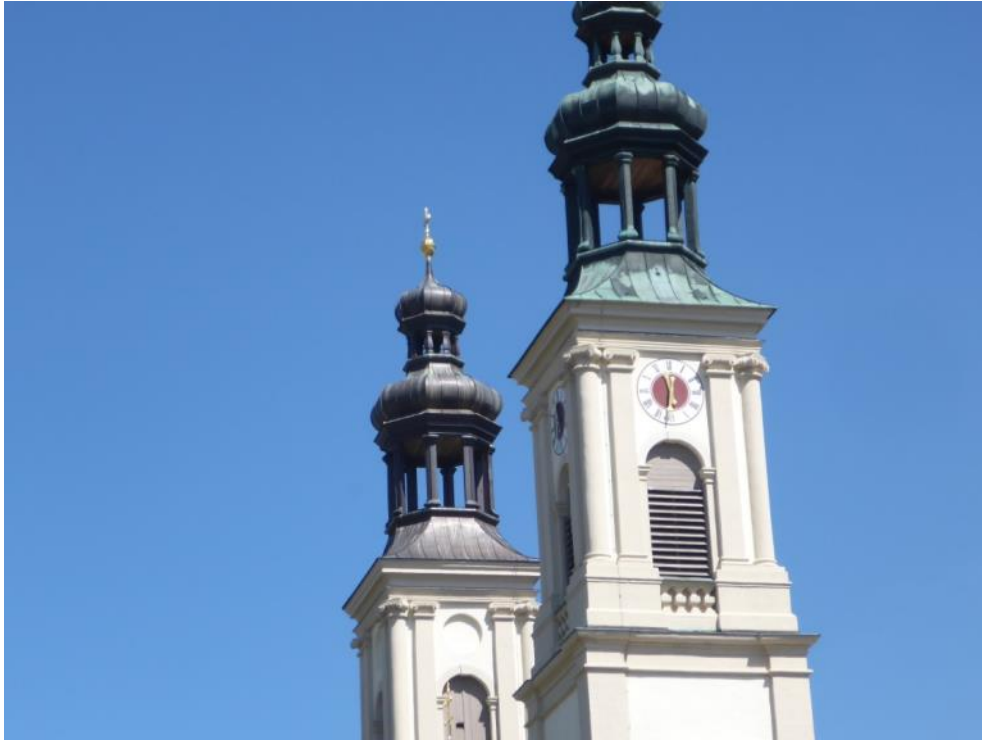
Abb. 35: Die Doppeltürme der Klosterkirche in Pielenhofen (TF 09). Im Vordergrund ist der südliche Turm, im Hintergrund der nördliche Turm. Bei Letzterem ist auch eine Einflugöffnung in den Holzläden zu erkennen. Im Jahr 2014 wurde auch die Turmzwiebel oberhalb der Laterne als Hangplatz genutzt. (Foto: B. Walk)

Vom Herbst 2013 bis zum Frühjahr 2014 wurde der nördliche Kirchturm mit dem traditionellen Hangplatz saniert. Dies umfasste die Reinigung aller Ebenen und die Ausbesserung geschädigter Holzteile. Diese Arbeiten konnten fristgerecht abgeschlossen werden.

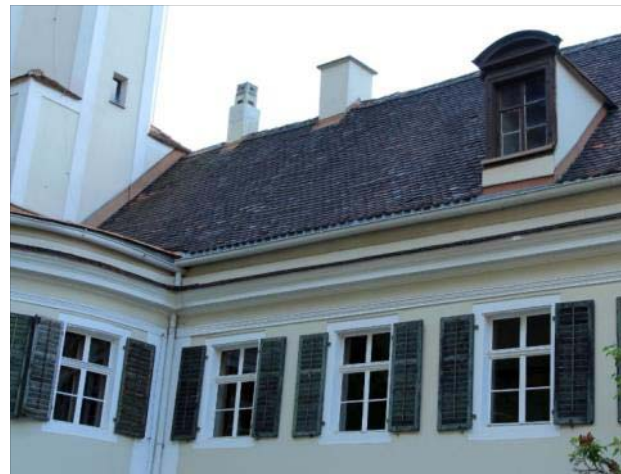
Bestandsentwicklung:

Die Kolonie im Schloss Etterzhausen ist den Naturschutzbehörden und -verbänden seit 1988 bekannt und wurde seitdem bis ins Jahr 2006 jährlich kontrolliert. Seit 2007 waren Begehungen und Monitoringkontrollen nur in mehrjährigem Rhythmus möglich (vgl. Grafik). Der Eigentümer ist nur unregelmäßig vor Ort, so dass in manchen Sommern kein Kontrolltermin vereinbart werden konnte. Zudem bestehen Austauschvorgänge mit der Kolonie im nahegelegenen (gut 100 m) Gutshof Etterzhausen (vgl. unten). Aus diesem Grund sollten die Kontrollen beider Kolonien eigentlich am selben Tag erfolgen, was in der Vergangenheit aus organisatorischen Gründen häufig nicht möglich war.

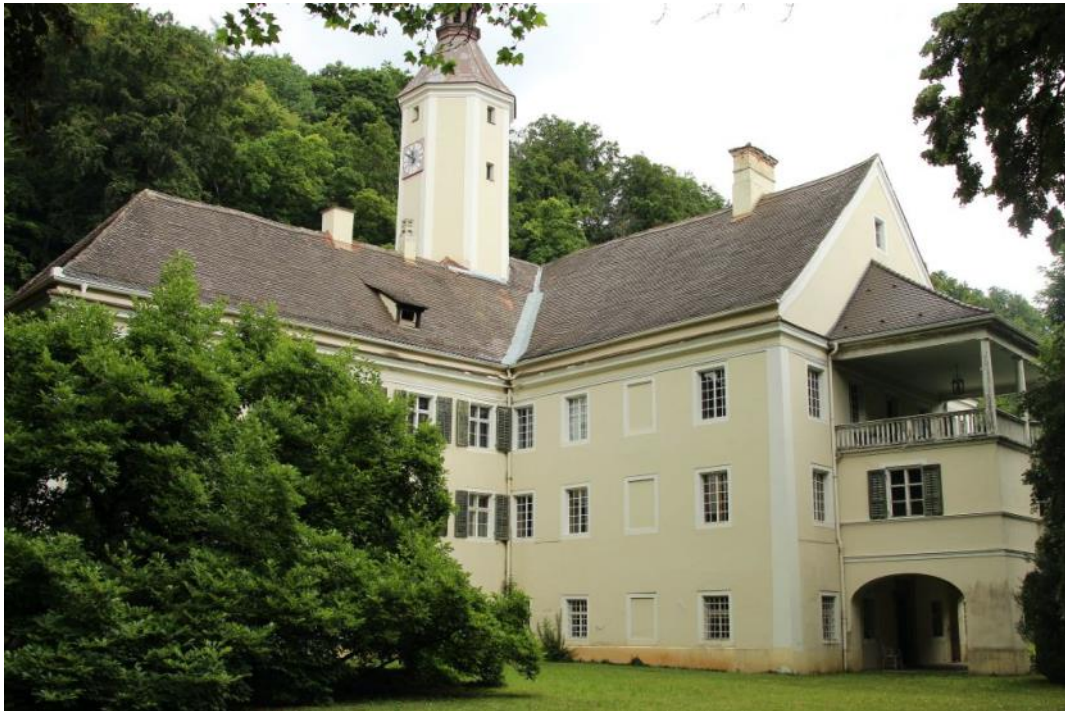
Abb. 37: Schloss Etterzhausen (TF 10): Ansicht von der Gartenseite: Die Tiere nutzen die Dächer des südlichen (links) und östlichen Flügels (rechts). Hauptausflugsöffnung ist die kleine Schleppgaube im Südflügel. (Foto: M. Hammer)
