Managementplan für das FFH-Gebiet 6435-306 "Mausohrwochenstuben im Oberpfälzer Jura"

Fachgrundlagen

Stand: Oktober 2021
Gültigkeit: Dieser Plan gilt bis zu seiner Fortschreibung.

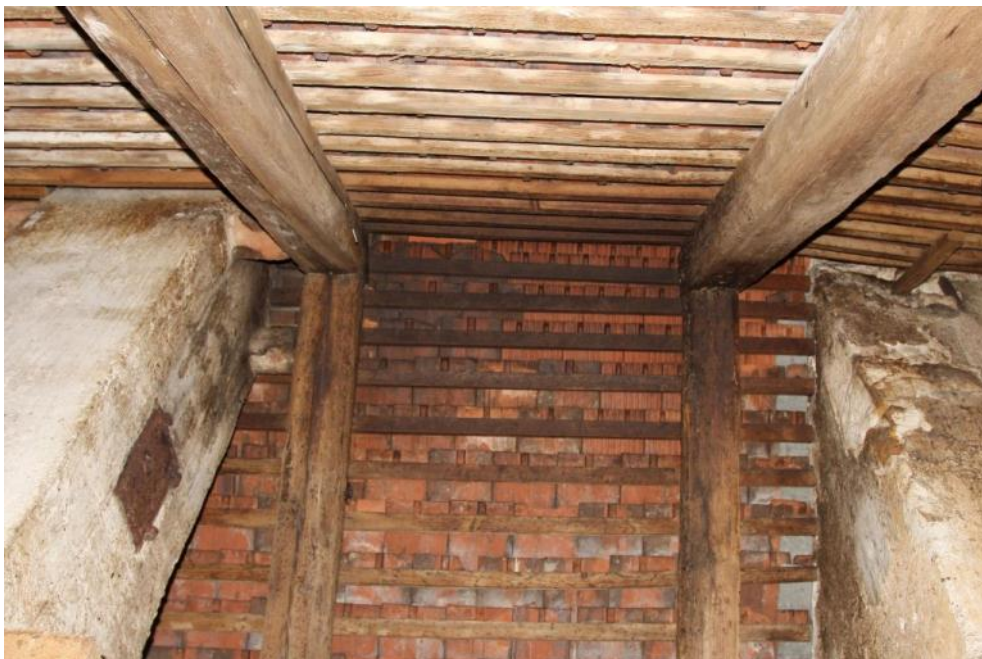
Abb. 38: Im Schloss Etterzhausen (TF 10) befindet sich der Hitzehangplatz am Mauerwerk der Kamine im Südflügel. (Foto: M. Hammer)

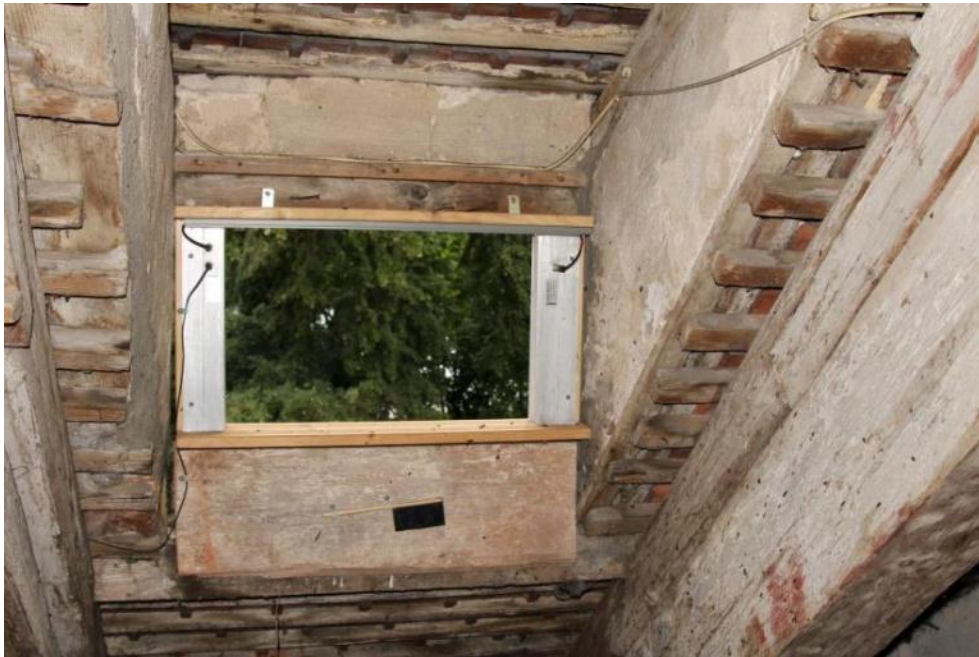
Abb. 39: Hauptausflugsöffnung im Schloss Etterzhausen (TF 10). Im Sommer 2020 wurden (wie auch im benachbarten Gutshof) die Anzahlen ein- und ausfliegender Mausohren durch eine Lichtschranke erfasst. Damit sollten die Wechselbeziehungen zwischen diesen beiden Quartieren untersucht werden. (Foto: M. Hammer)

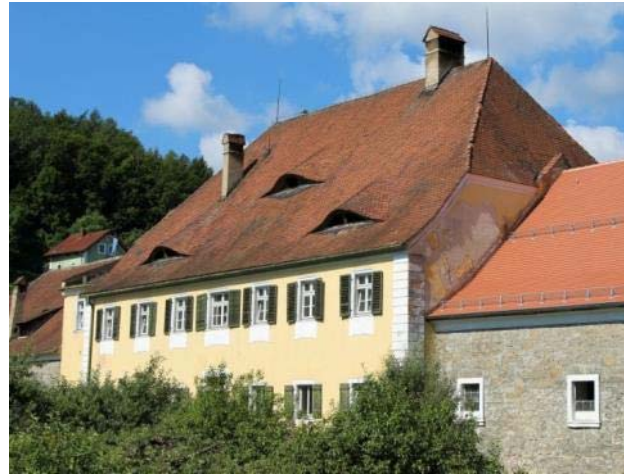
Bestandsentwicklung:

Die Wochenstube des Großen Mausohrs im Gutshof Etterzhausen ist ebenso wie die Kolonie im Schloss (TF 10) seit 1988 bekannt. Der Bestand unterliegt starken Schwankungen, die wahrscheinlich mit Austauschvorgängen mit dem nahegelegenen Schloss Etterzhausen (vgl. oben) zusammenhängen. Die Distanz zwischen beiden Quartieren beträgt gut 100 m. Aus diesem Grund sollten die Kontrollen beider Kolonien eigentlich am selben Tag erfolgen, was in der Vergangenheit aus organisatorischen Gründen häufig nicht möglich war. Im Jahr 2020 konnten über Lichtschranken die Ausflugsöffnungen beider Kolonien kontinuierlich überwacht werden.

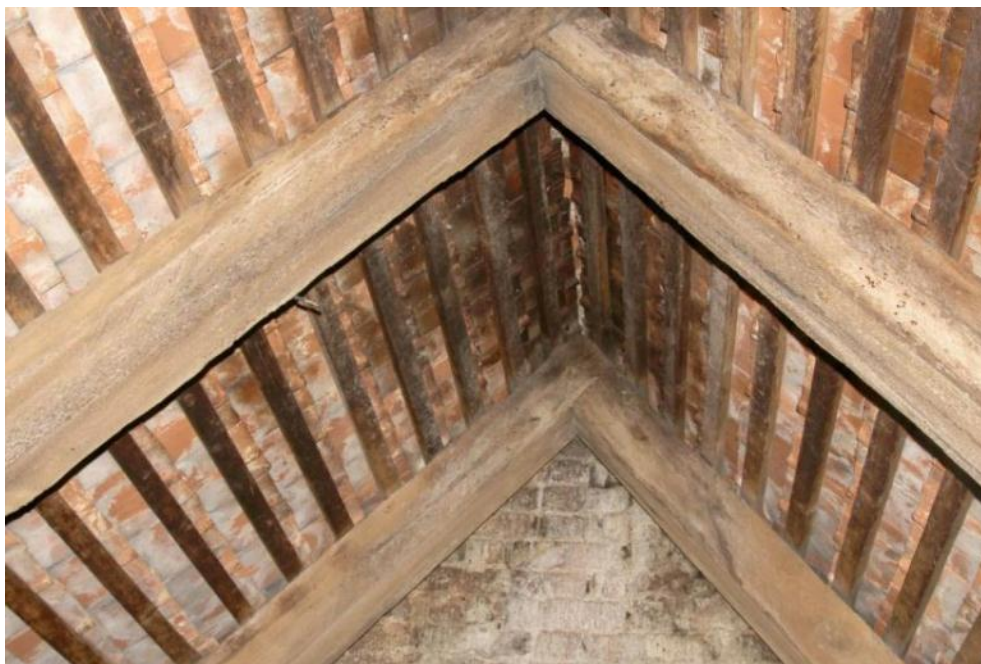
Abb. 41: Hangplatz der Kolonie im Gutshof Etterzhausen (TF 11), im Juli 2020 nicht besetzt.
(Foto: M. Hammer)

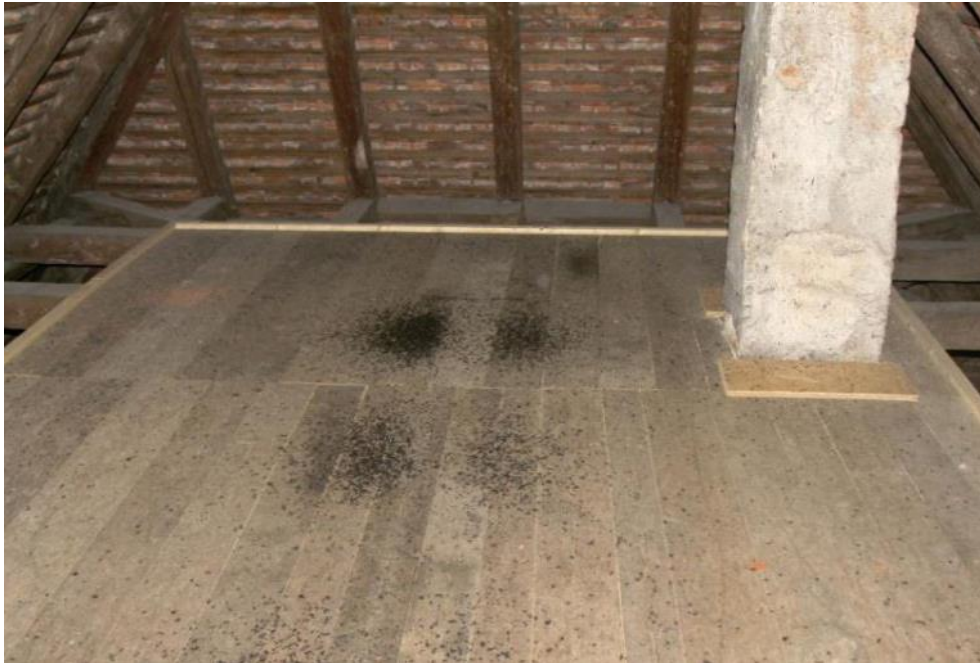
Abb. 42: Im Winterhalbjahr 2019/20 wurde unterhalb des Hangplatzes im Gutshof Etterzhausen (TF 11) ein Bretterboden eingebaut, um sowohl die Kotreinigung als auch die Zählungen zu erleichtern. (Foto: M. Hammer)

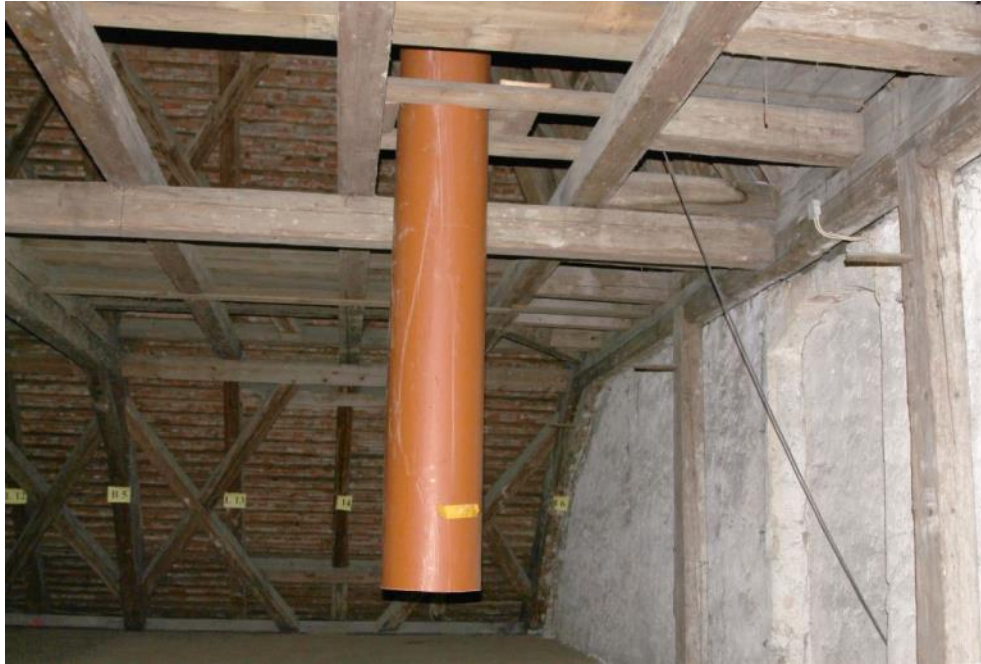
Abb. 44: Kunststoffrohr zur erleichterten Entsorgung des Mausohrkotes im Hauptgebäude des Gutshof Etterzhausen (TF 11). (Foto M. Hammer)

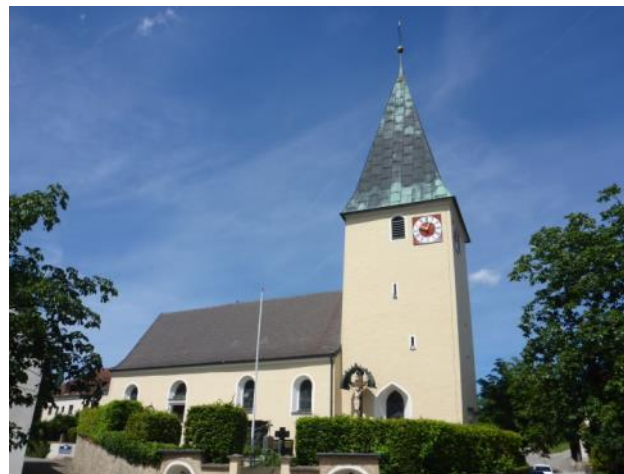
Bestandsentwicklung:

Bei der Erstkontrolle 1987 wurden 76 Mausohren notiert. Bis 1995 stieg die Koloniegroße auf einen ersten Höchststand von ca. 240 Tieren an.

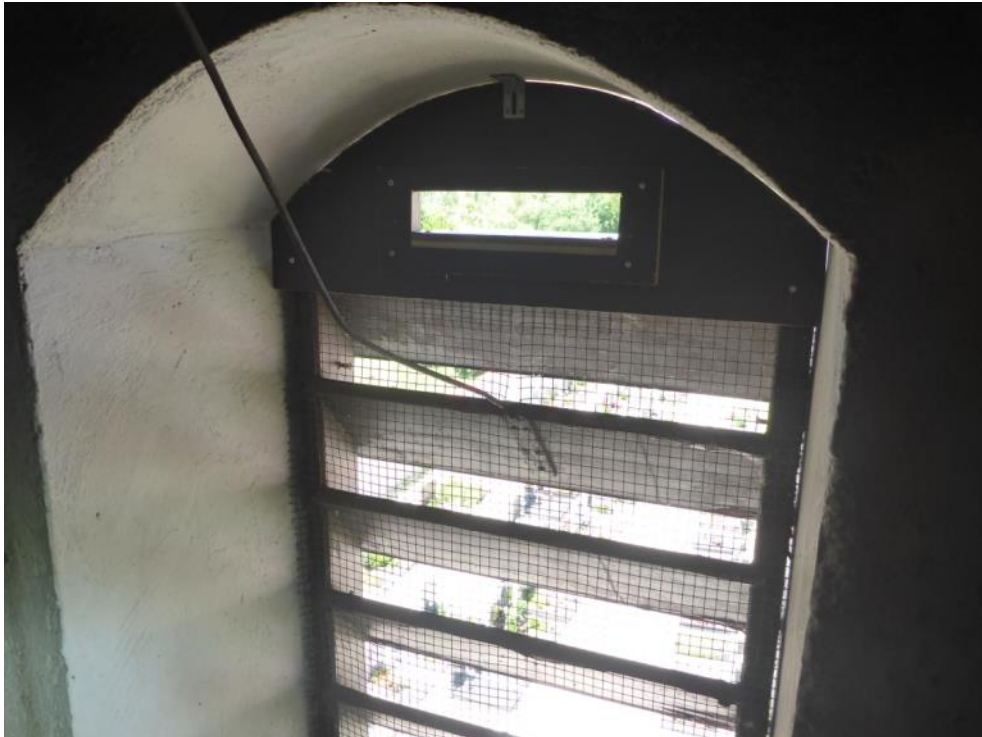
Abb. 46: Nach Norden exponierte Schallluke mit Ausflugsöffnung in der Kirche in Sinzing (TF 12). (Foto: B. Walk)

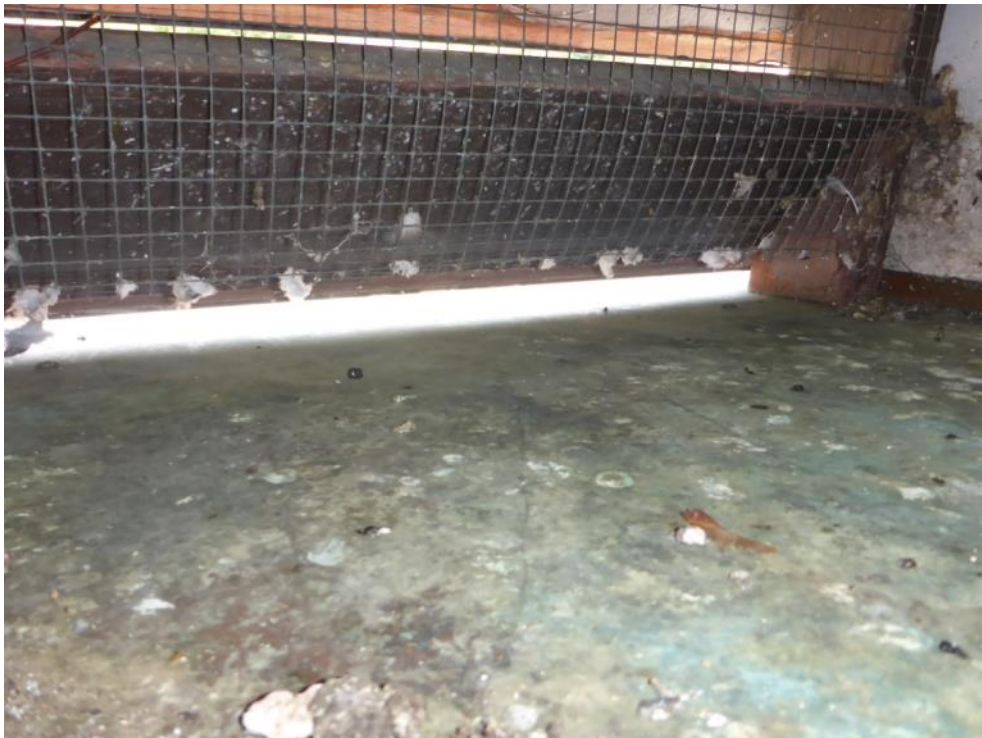
Abb. 47: Unter der vergitterten Schallluke verbliebener Spalt in der Kirche in Sinzing (TF 12). (Foto: B. Walk)
