# Managementplan für das FFH-Gebiet 6639-371 „Talsystem von Schwarzach, Auerbach und Ascha“

## *Fachgrundlagen*

April 2018

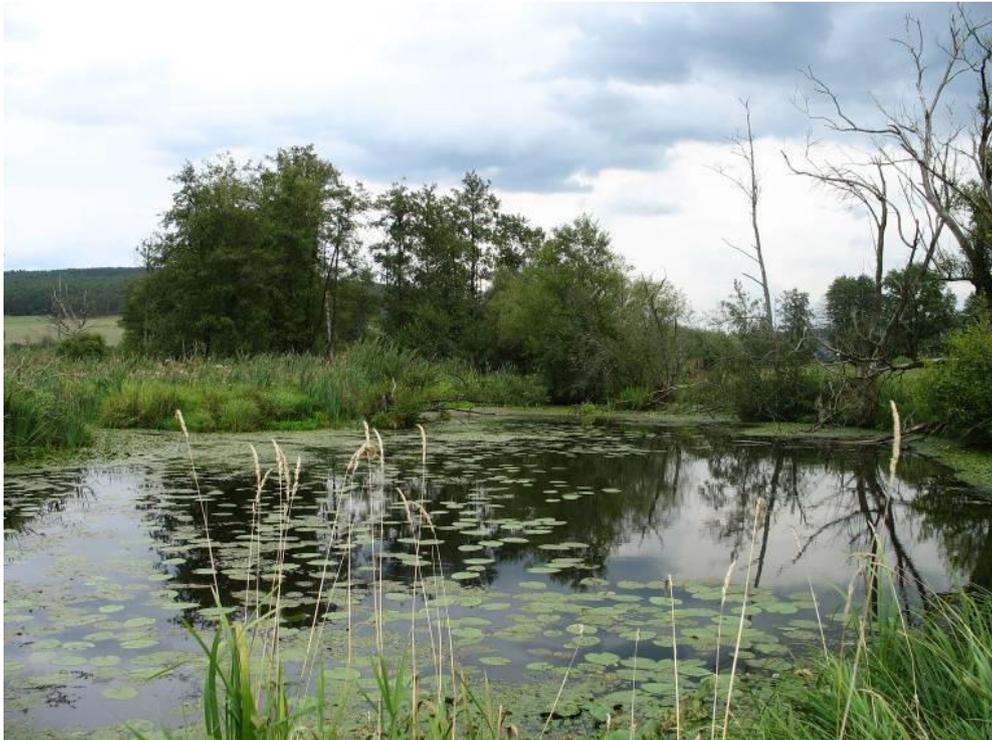
Der LRT wurde in sechs Flächen mit einer Flächengröße von 5,1 ha erfasst. Es handelt sich dabei um unwesentlich durchströmte Altarme oder Altwässer mit stehendem Wasser, die alle in der Talau der Schwarzach liegen.

Abb. 4: LRT 3150 bei Pretzabruck (Foto Dr. G. Mühlhofer)

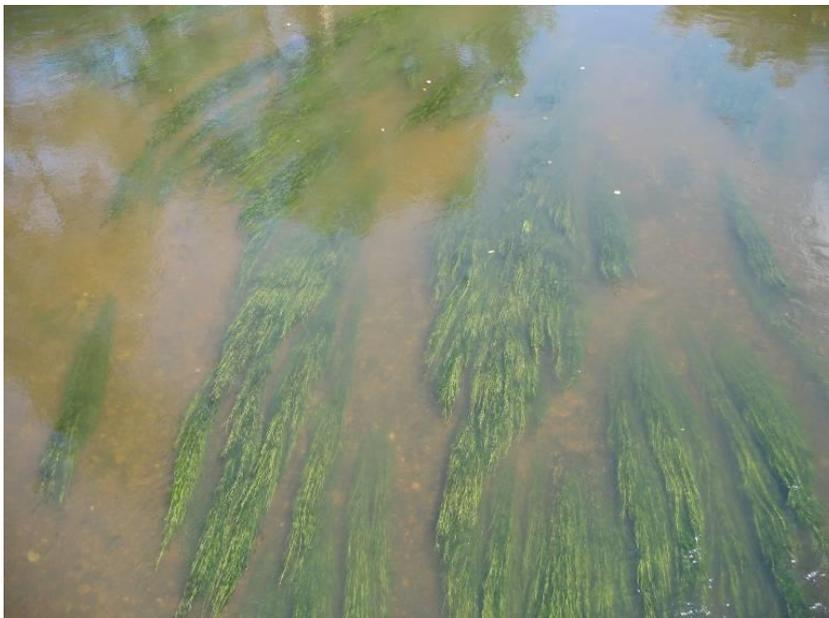
Abb. 5: LRT 3260 an der Schwarzach (Foto Dr. G. Mühlhofer)

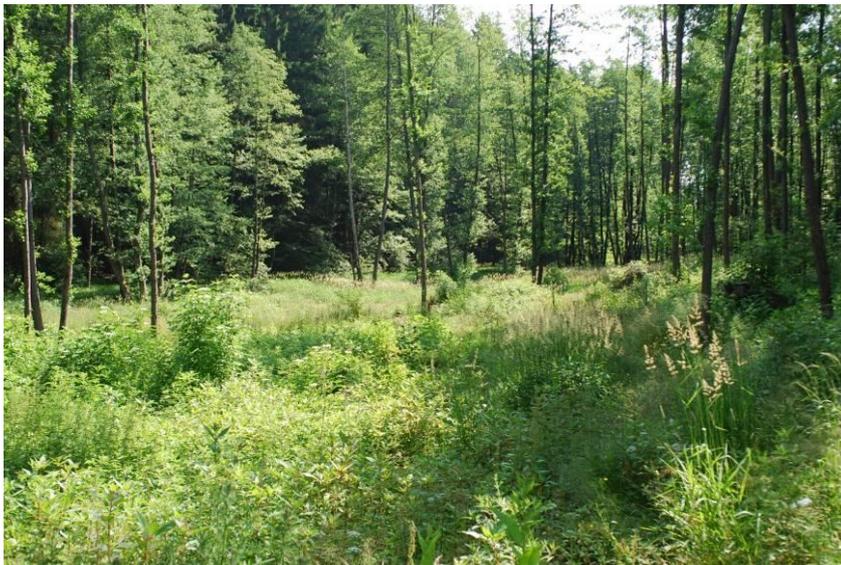
Abb. 8: Lebensraumtyp 91E0\*, Fläche 1 (Foto: Gerhard Pfeiffer)

Die 1,12 ha große Fläche wird im Norden von der Ascha und im Süden von einem nicht mehr Wasser führenden Mühlenkanal begrenzt. An den zum Teil noch vorhandenen Stöcken ist zu erkennen, dass auf der Fläche früher ein Fichten-Schwarzerlen Mischbestand wuchs. Die nur noch zu 20% überschirmte Fläche ist heute ausschließlich mit Schwarzerle bestockt. Mischbaumarten und die Strauchschicht, mit Ausnahme einiger Holunderbüsche, fehlen vollkommen. Der Schwarzerlenbestand im Alter von 40 bis 60 Jahren befindet sich im Wachstumsstadium. Einige wenige Stockausschläge aus Schwarzerlenstöcken bilden die Verjüngung des überwiegend einschichtigen Bestandes. Totholz und Biotopbäume sind auf der Fläche nicht vorhanden. Die dichte Bodenvegetation besteht aus Himbeere (*Rubus idaeus*), Brombeere (*Rubus fruticosus*), Brennnessel (*Urtica dioica*), Flatter-Binse (*Juncus effusus*), Sumpf-Reitgras (*Calamagrostis canescens*) und Straußfarn (*Matteuccia struthiopteris*). Das Drüsige Springkraut (*Impatiens glandulifera*) als invasive Art bildet bereits größere Bestände. Die durch den Aushieb der Fichten stark vergraste und verunkrautete Fläche befindet sich in einem Stadium zwischen Offenlandlebensraum und 91E0\* Waldlebensraumtyp. Die weitere

Maßnahmen auf der Fläche sind derzeit wenig sinnvoll und werden nicht geplant. Die Merkmale „Habitatstrukturen, lebensraumtypisches Arteninventar und Beeinträchtigungen“ ergeben zur Zeit nur einen mittleren bis schlechten Erhaltungszustand.

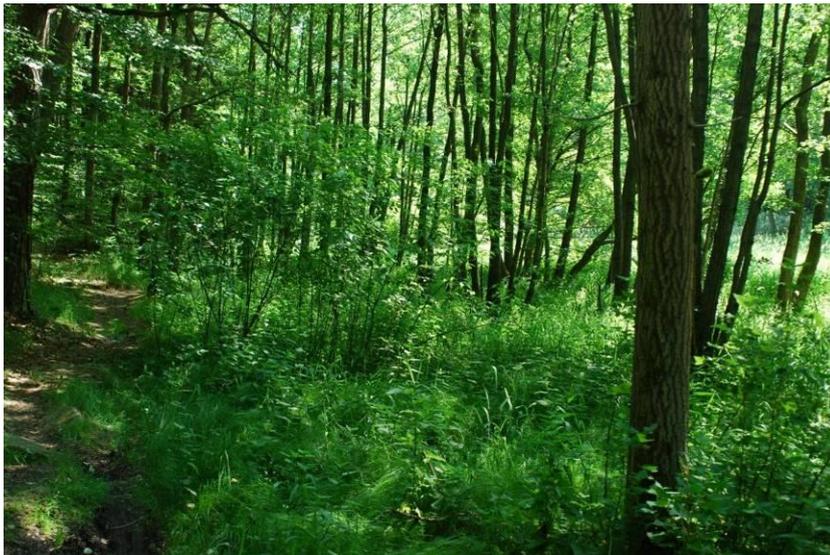
Abb. 9: Lebensraumtyp 91E0\*, Fläche 2 (Foto: Gerhard Pfeiffer)

Die 2,81 ha große Fläche an der Schwarzach wird im Norden von einem felsigen Steilhang mit einem Mischbestand aus Buche, Fichte und Kiefer begrenzt. Die südliche Grenze bildet eine Aufstauung der Schwarzach und der dazugehörige Überlauf. Der im Mittel ca. 50 Jahre alte Bestand setzt sich überwiegend aus Schwarzerle, einzelnen Birken, Kiefern, Aspen, Weiden und einem kleinen Fichtenhorst im Norden der Fläche zusammen. Mit Ausnahme einiger kleiner lichter Stellen ist der Bestand geschlossen. Die für einen guten Erhaltungszustand erforderlichen Mischbaumarten Bergahorn, Bergulme und Esche fehlen vollständig. Verjüngung ist nur wenig und in der Form von Stockausschlag zu finden. Biotopbäume fehlen gänzlich, Totholz ist mit 1,5 fm/ha nur wenig vorhanden. Der Schwarzerlenbestand entlang der Schwarzach ist einschichtig und befindet sich in der Wachstumsphase. Die dichte Bodenvegetation setzt sich aus Seegrass (*Carex brizoides*), Brombeere (*Rubus fruticosus*), Himbeere (*Rubus idaeus*), Flatter-Binse (*Juncus effusus*), Brennnessel (*Urtica dioica*), Krausem Ampfer (*Rumex crispus*) und dem Kleinblütigen Springkaut (*Impatiens parviflora*) zusammen. Das Drüsige Springkraut (*Impatiens glandulifera*), als invasive Art, bildet bereits flächige Bestände.

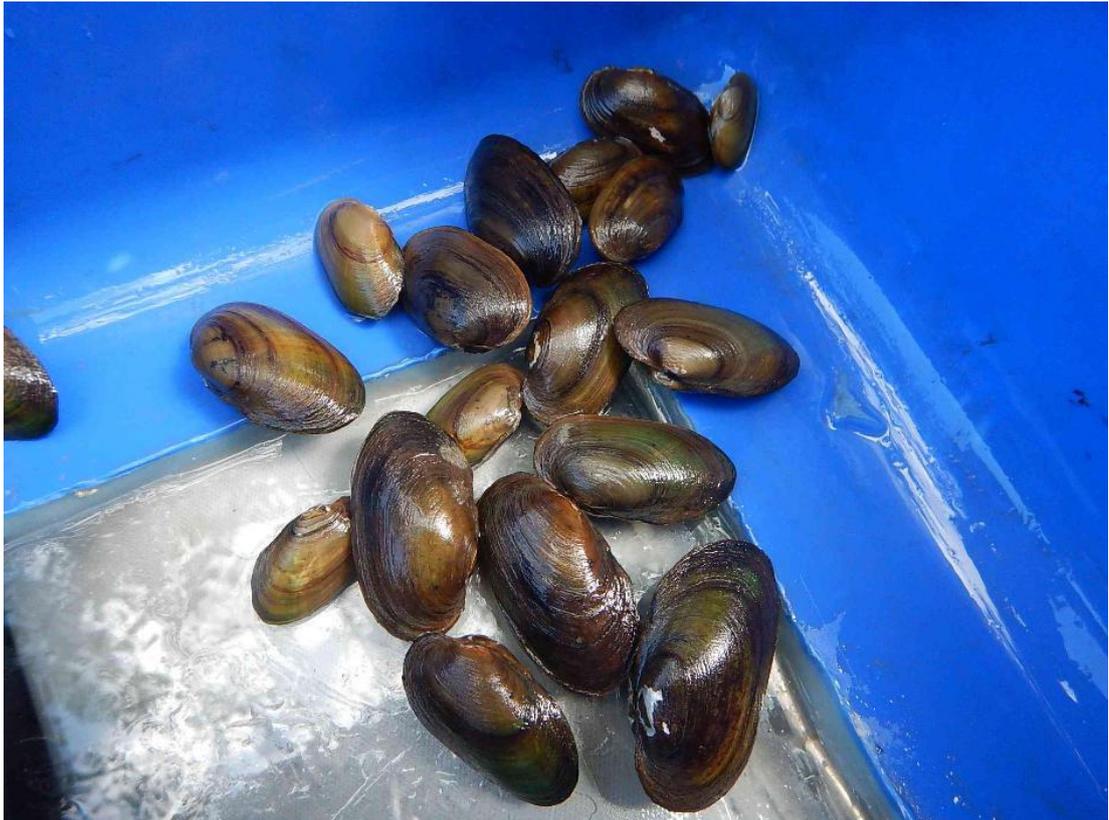
Abb. 10: Bachmuschel- „Ausbeute“ an einer ergiebigen Probestelle (Foto O. Ansteeg)

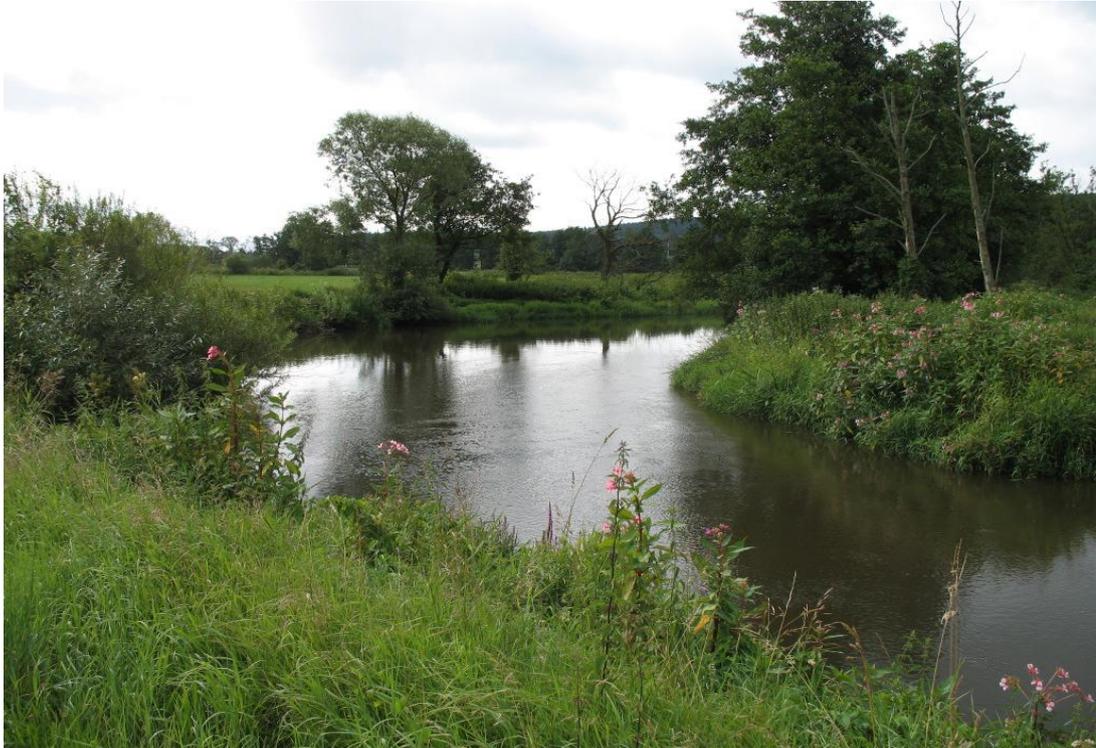
Abb. 11: Typisches Foto der Schwarzach zwischen Pretzabruck und Altfalter  
(Foto: Pichlmaier).

Typisches Bild der Schwarzach zwischen Pretzabruck und Altfalter: Mäandrierend, landwirtschaftliche Nutzung reicht bis ans Gewässer, langsam fließend und kaum beschattet.

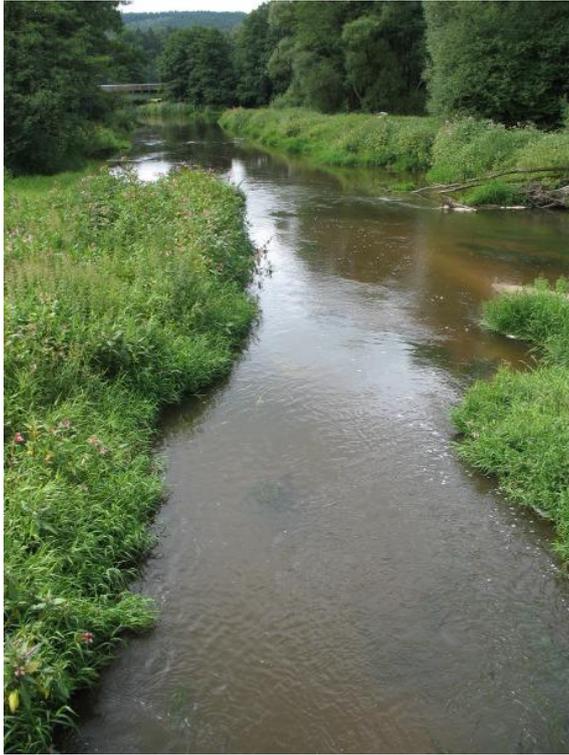
Abb. 12: Schwarzach im Ort Schwarzach (Foto: Pichlmaier).

So strukturreich wie unterhalb der Brücke in der Ortschaft Schwarzach zeigt sich die Schwarzach nur selten. Gut zu sehen sind sandige Strukturen. Tatsächlich konnten hier in der Nähe bei einer E-Befischung auch Bachneunaugen nachgewiesen werden.

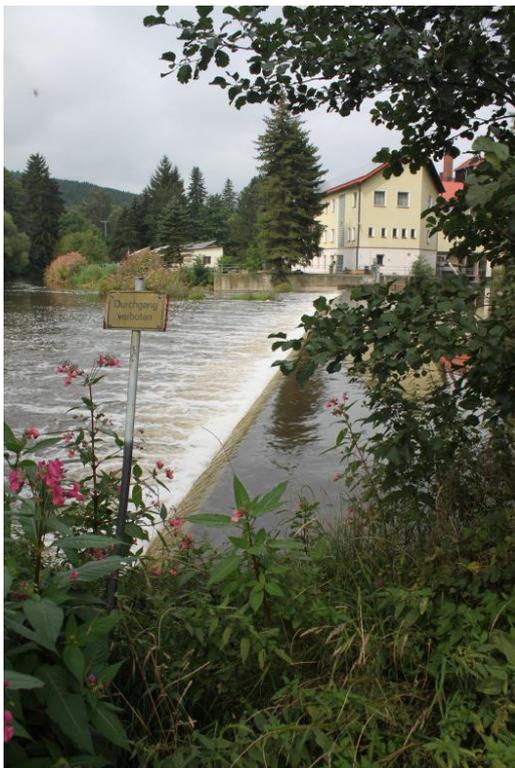
Abb. 13: Oft zu sehen: Triebwerksanlagen, die häufig nicht durchgängig sind wie hier in Altendorf (Foto: Pichlmaier).

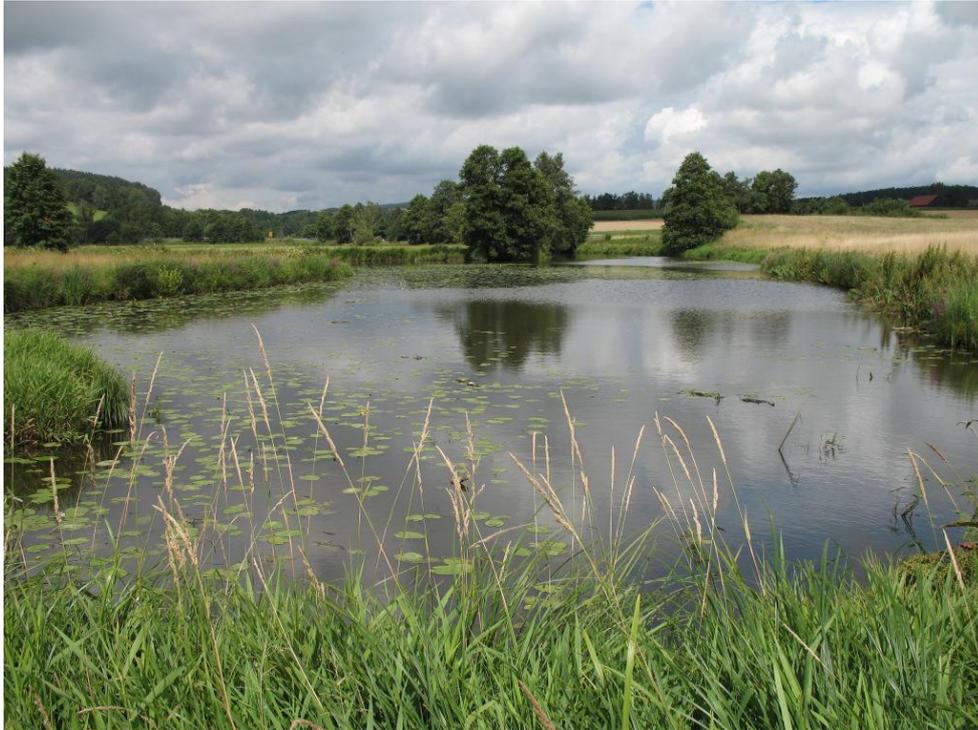
Abb. 14: Gut angeschlossenes, unverlandetes Altwasser nahe Zangenstein  
(Foto: Pichlmaier)

Gut angeschlossene, unverlandete Altwässer werten die Gewässerstruktur auf und stellen als Kinderstube vieler Fischarten ein wertvolles Habitat dar.

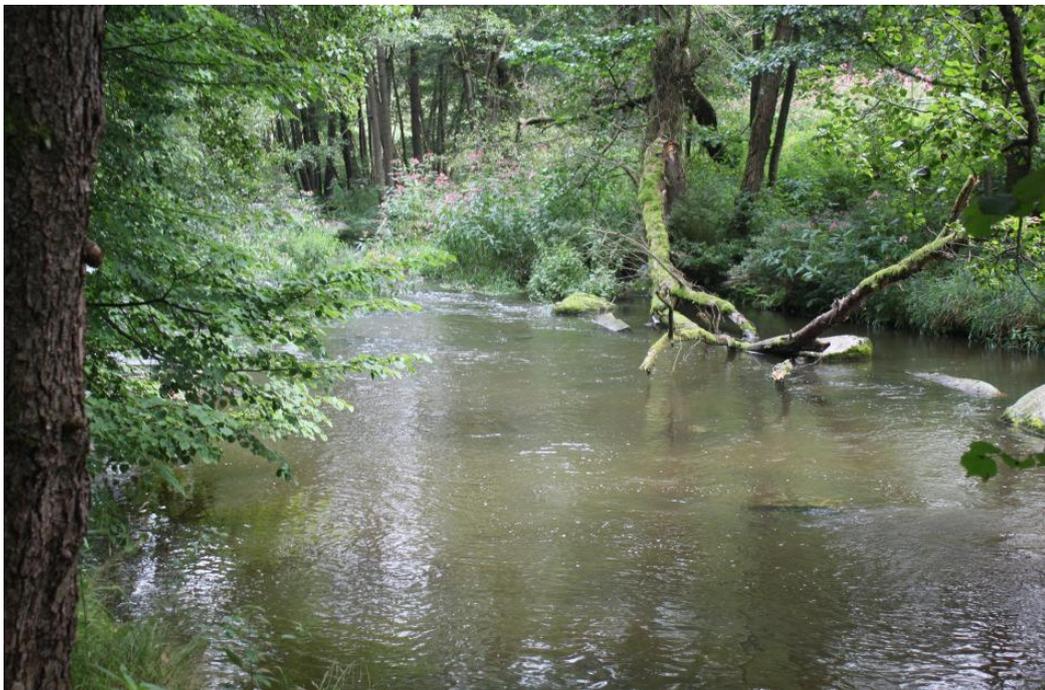
Abb. 15: Sehr naturnaher Gewässerabschnitt bei Neumurnthal (Foto: Pichlmaier).  
Früher konnten im sogenannten Murnthal Bachneunaugen nachgewiesen werden

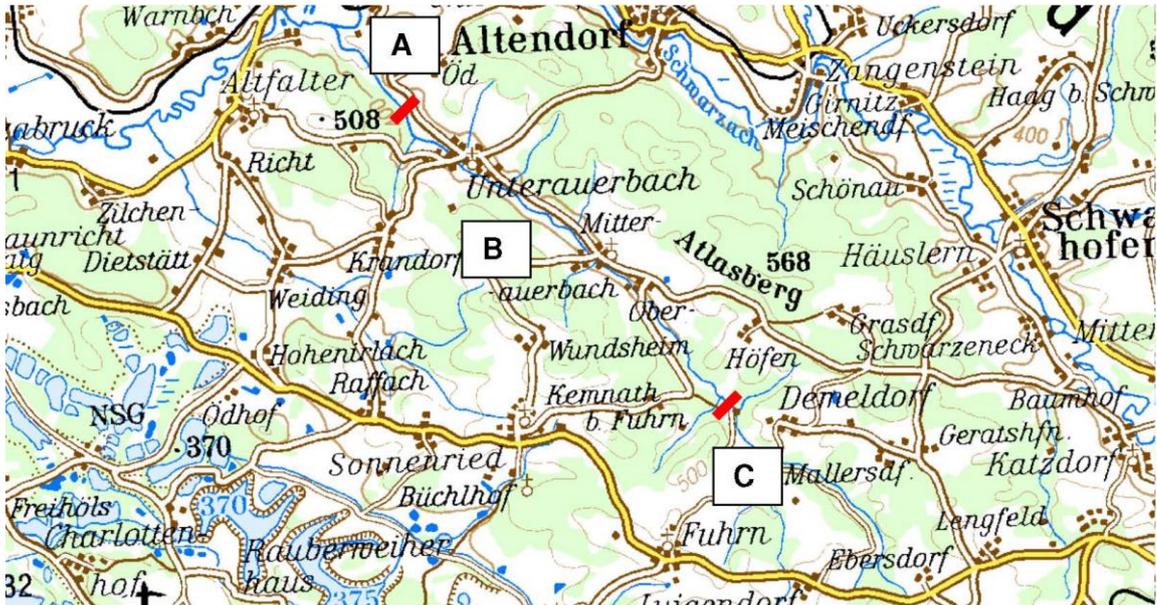
Das FFH-Teilgebiet des Auerbachs erstreckt sich etwa über eine Bachlänge von 10 km (Luftlinie). Der Bach lässt sich in drei Abschnitte einteilen: Ein 2 km langer Mündungsbereich oder Unterlauf (A), der relativ strukturreich ist und unterschiedliche Habitats aufweist, ein 6 km langer begradigter und sehr strukturarmer Mittellauf (B) sowie ein 2 km langer und sehr strukturreicher Oberlauf von der FFH-Gebietsgrenze bis zur Rammühle (C, vgl. Abb. 16).

Abb. 16: Aufteilung des Auerbachs in einzelne Abschnitte. Karte aus Top 10 Vierer, 1: 200.000, Landesamt für Vermessung und Geoinformation Bayern (verändert).

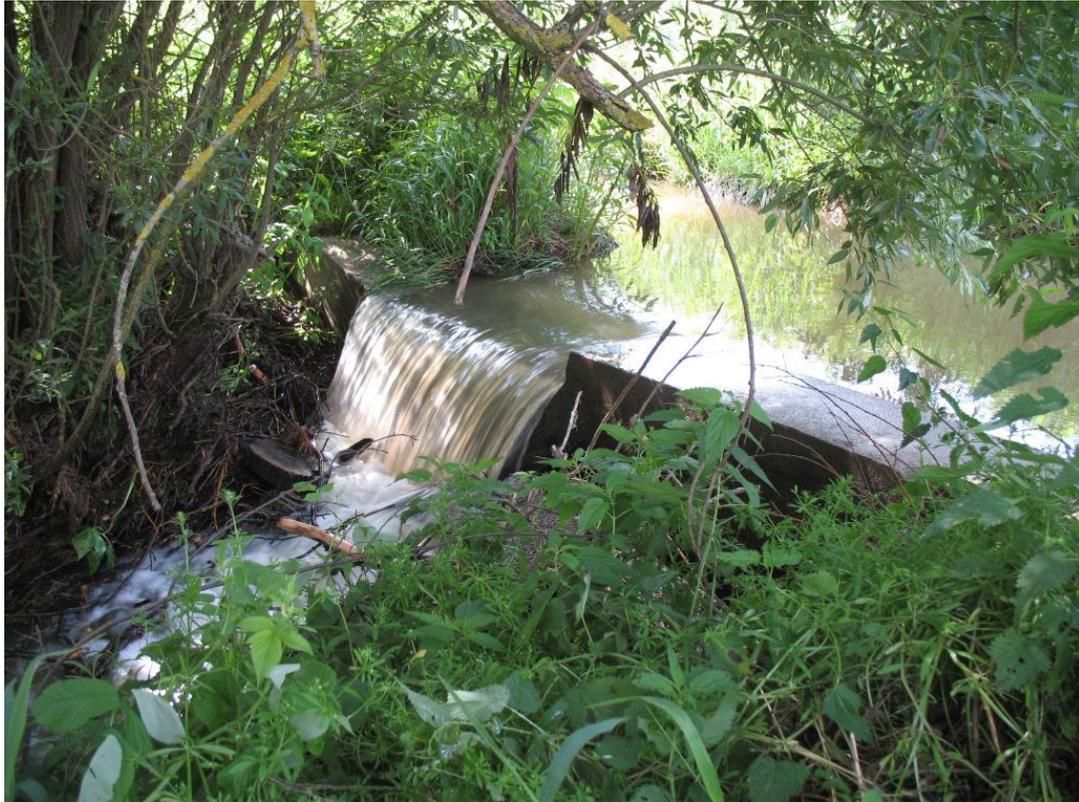
Abb. 17: Mittellauf des Auerbachs (Foto: Pichlmaier).

Sohlabstürze, wie hier zwischen Unter und Mitterauerbach (s. Abb. 17) sind für eine Vielzahl aquatischer Organismen unpassierbar.

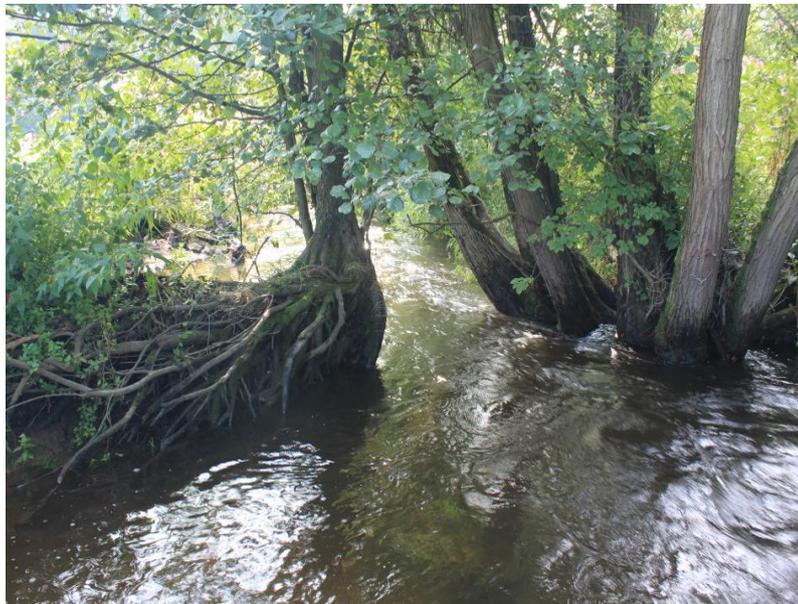
Abb. 18: Strukturreiche Gewässerstellen unterhalb Warnthal (Foto: Pichlmaier).

An strukturreichen Gewässerstellen unterhalb Warnthal (s. Abb. 18) ist die Sohle geprägt von Kies und Sand. Gute Lebensbedingungen für Bachneunaugen. Gleichwohl sind die kiesigen Bestandteile teilweise kolmatiert

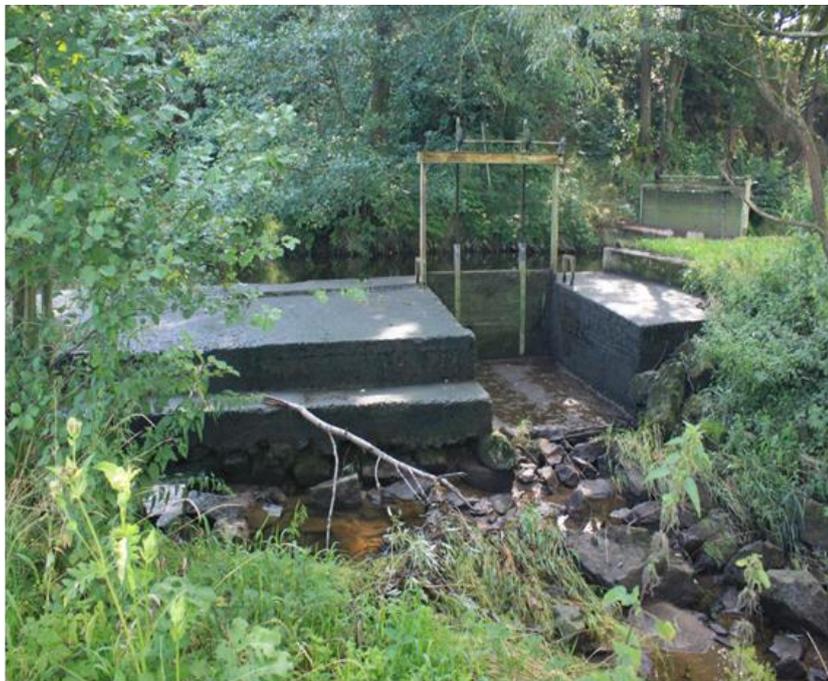
Eine der typischen Wehranlagen entlang der Ascha, hier etwa 1 km oberhalb Katharinenthal zeigt Abb. 19. Wanderhilfen existieren weder an den Triebwerken noch an den Wehranlagen. Durch den geringen Wasserstand und Wasserzufluss gehen für Fische und Bachneunaugen strukturreiche Habitate verloren.

Abb. 19: Eine der typischen Wehranlagen entlang der Ascha (Foto: Pichlmaier).
