Managementplan für das Natura 2000-Gebiet 6829-371

"Feuchtgebiete im südlichen mittelfränkischen Becken"

Bearbeitungsstand: Herbst 2003, mit Ergänzungen Herbst 2006

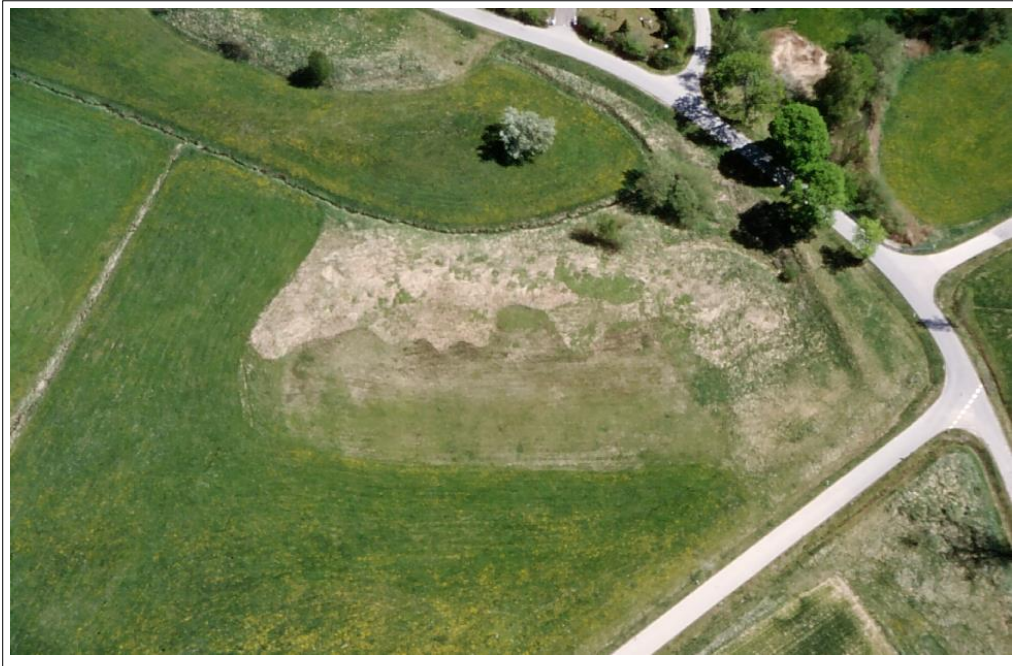
Foto 1: Schrägluftaufnahme des Teilgebietes Binsenweiler (6829-371.01) vom April 2003. Deutlich sichtbar ist die mäandrierende Grenze zwischen gemähtem und ungemähtem Bereich.

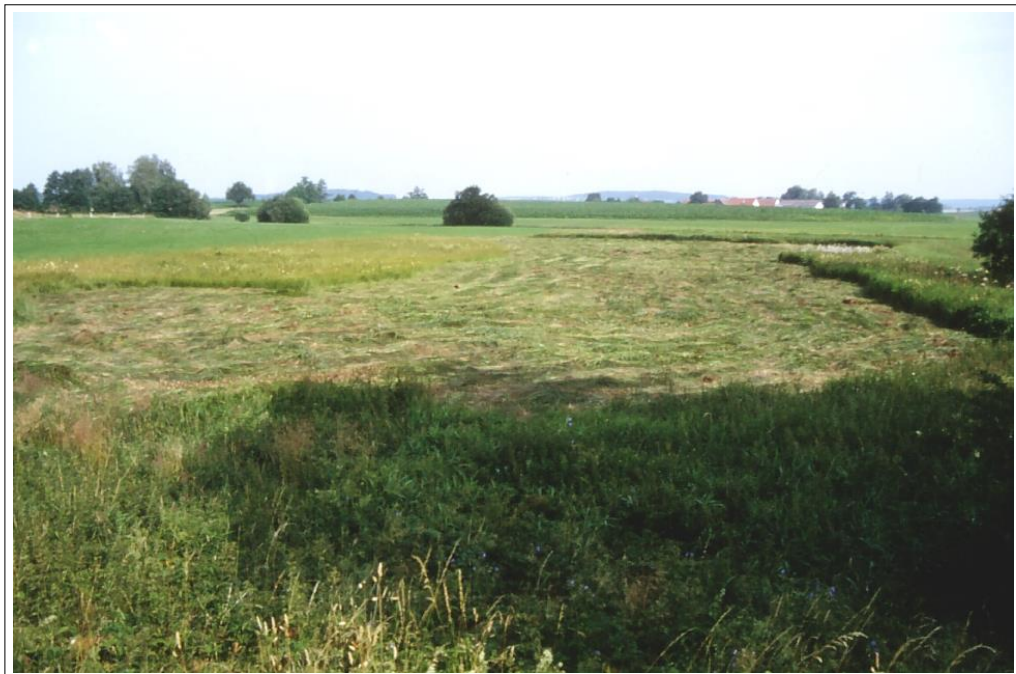
Foto 2: Zur Förderung des Dunklen Ameisenbläulings (*Maculinea nausithous*) werden im Teilgebiet Binsenweiler zunächst die staunassen, fetteren Bereiche gemäht. Die an Wiesenknopf (*Sanguisorba officinalis*) reichen, wechselfeuchten Teilflächen bleiben bis zum Herbst ungemäht.

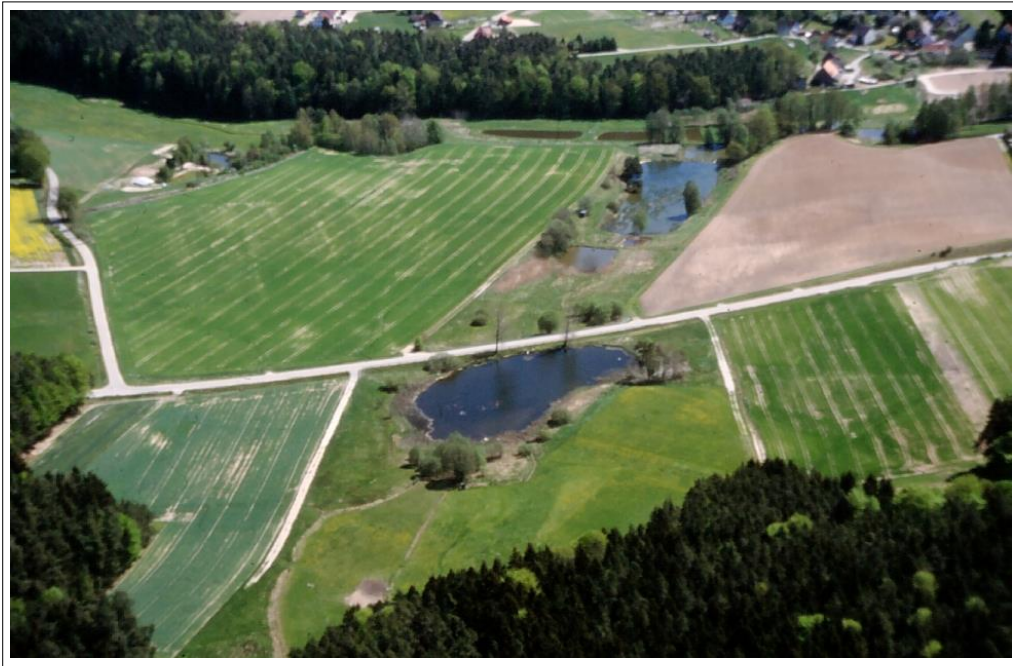
Foto 1: Schrägluftaufnahme Tränkweiher (6829-371.03) vom April 2003. Das Natura-2000-Schutzgebiet sollte um die Wiesen im Einzugsgebiet des Teiches und talwärts gelegene Feuchtbrachen erweitert werden.

Das Teilgebiet Tränkweiher ist ein kurzer Abschnitt eines zwischen Feldern eingeeengt liegenden Tälchens. Zwischen der Stauwurzel des Teiches und einem mehrere 100 m entfernten Wald liegen Feuchtwiesen mit Vernässungen, die durch Extensivierung zu artenreichen Mager-Feuchtwiesen entwickelt werden könnten. Unterhalb des Teiches grenzen verbrachte Nasswiesen an, die bis zu den Teichen an der ERMühle reichen. Das bisher ausgewiesene Schutzgebiet schneidet damit lediglich einen Teil der schutzwürdigen Flächen heraus. Eine Ausweitung des Natura 2000-Schutzgebietes wird daher empfohlen. Gesamtfläche Erweiterungsvorschlag: 3,899 ha.

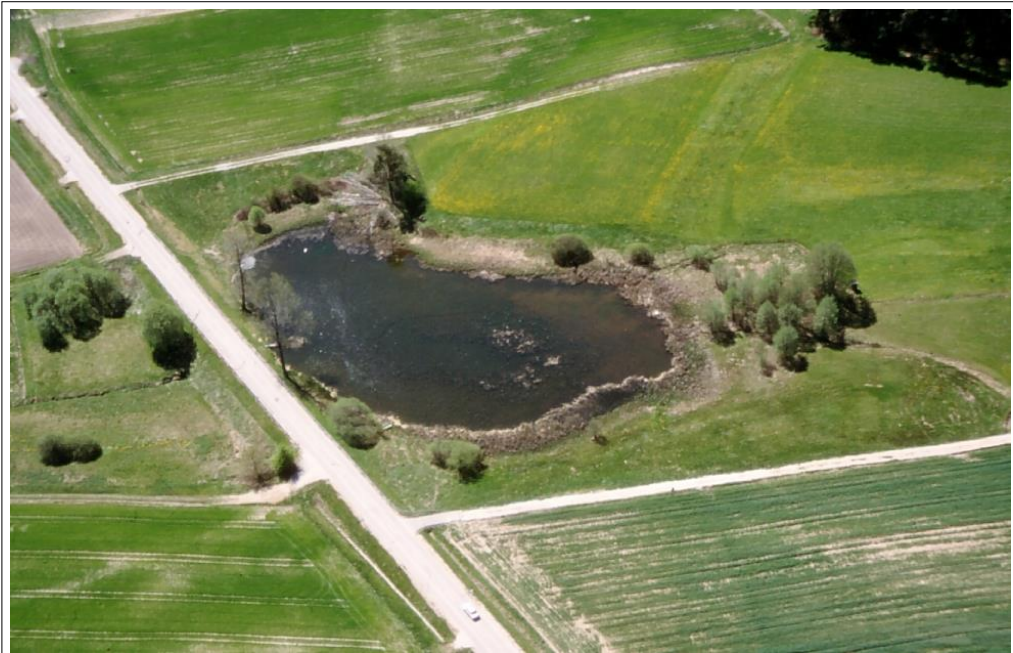
Foto 2: Im zwischen landwirtschaftlichen Nutzflächen eingebetteten Teich kommt es zu starkem Nährstoffeintrag, der sich in der Ausbreitung von Rohrkolbenröhricht (*Typha latifolia*), verstärktem Wuchs von Schwarzerlen (*Alnus glutinosa*) und einer dicken Faulschlammauflage im Teich äußert.

Das Gebiet ist von irreversiblen Eingriffen bislang verschont geblieben. Vorbelastungen und Schäden sind in erster Linie durch Nährstoffeinträge aus den höher gelegenen Ackerflächen über Drainagenwasser in den Teich gelangt. Insbesondere entlang des Südufers sind nitrophile Altgras- und Hochstaudenfluren erkennbar.

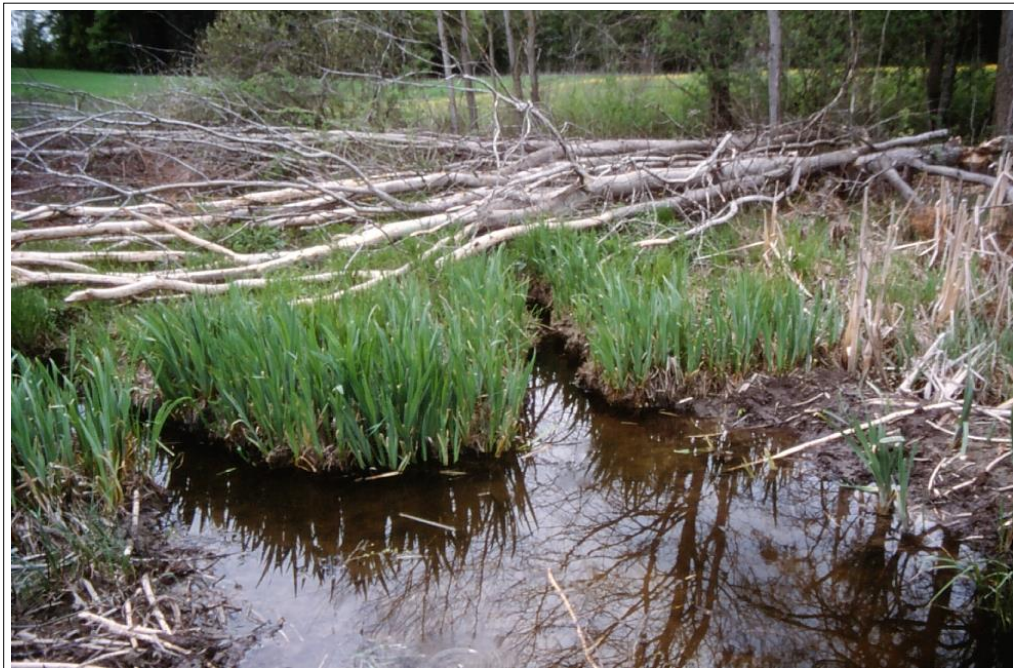
Foto 3: Ein Espengehölz am Rand des Teiches wurde von Bibern innerhalb nur eines Jahres weitgehend gerodet. Zum Abtransport der Nahrung wurden im Schutz der gefällten Stämme mehrere Gräben angelegt.

Bestand und Habitate: Eine Biberfamilie hat sich erst 2002 am Tränkweiher angesiedelt. Mehrere Baue wurden im Damm angelegt, über den auch die tangierende Straße führt. Mindestens eine Röhre führt bis unter den Straßenkörper. Als Nahrungsgrundlage dienen neben Wasser- und Sumpfpflanzen Zitterpappeln am Teichufer. Zum Transport der Äste wurde von den Bibern ein Graben angelegt, der teilweise unter dem zurück gelassenen Totholz verläuft. Mitgenutzt werden auch die Feuchtbrachen jenseits der Straße und die Teiche an der Erlmühle. Der Tränkweiher ist hinsichtlich seiner Morphologie und seines Nahrungsangebotes für Biber gut geeignet, das Angebot an Gehölznahrung bleibt jedoch begrenzt und dürfte bei fortgesetzter Nutzung in wenigen Jahren erschöpft sein. Der Transportweg für das Heranschaffen von Gehölzen vom Wald ist sehr weit und könnte nur dann bewältigt werden, wenn der Zulauf des Tränkweiher mehrfach aufgestaut wird.

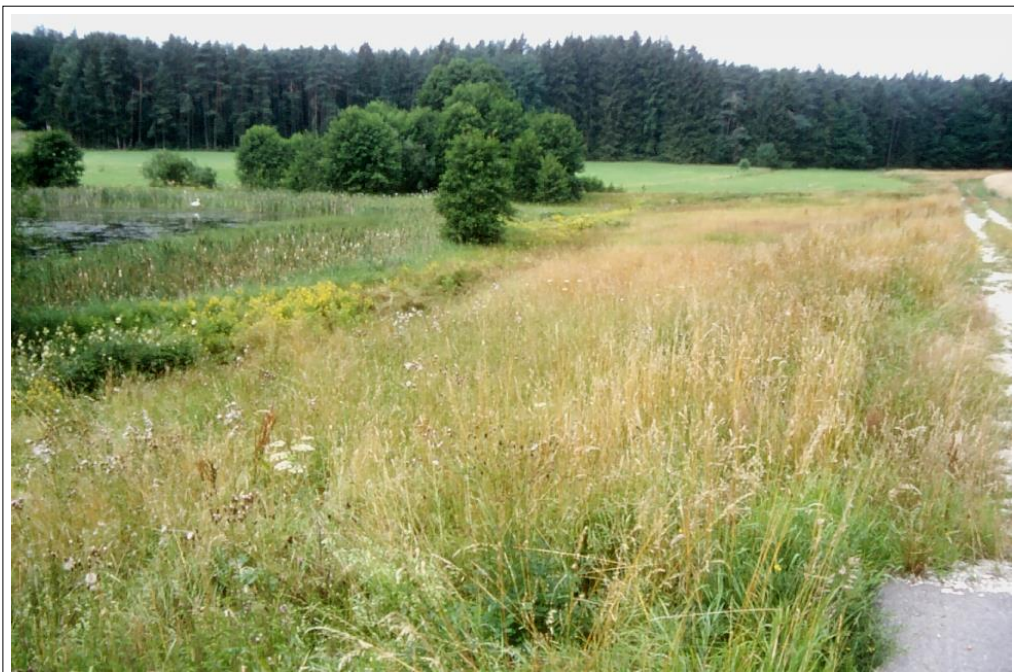
Foto 4: Die Wiesen außerhalb des Verlandungsröhrichts des Tränkweihers sollten regelmäßig gemäht werden, wobei die unterschiedlichen Ansprüche wertgebender Pflanzen- und Tierarten berücksichtigt werden müssen.

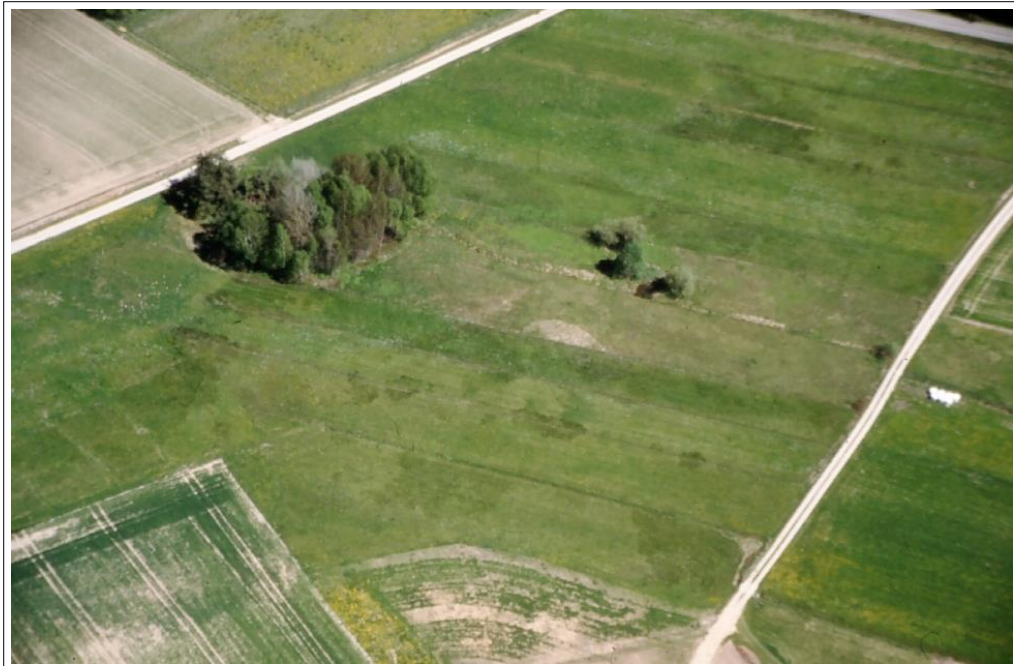
Foto 1: Das Teilgebiet Sachsbach (6829-371.04, Schrägluftaufnahme April 2003) deckt sich mit einer Großparzelle, die bis vor wenigen Jahren auf zahlreiche Rechter aufgeteilt war. Hieraus ergab sich eine schmale Parzellierung mit ausgeprägten, vor allem nutzungsbedingten Vegetationsunterschieden. Zentral ist die seit etwa 20 Jahren gezielt gepflegte "Streuwiese" zu erkennen.

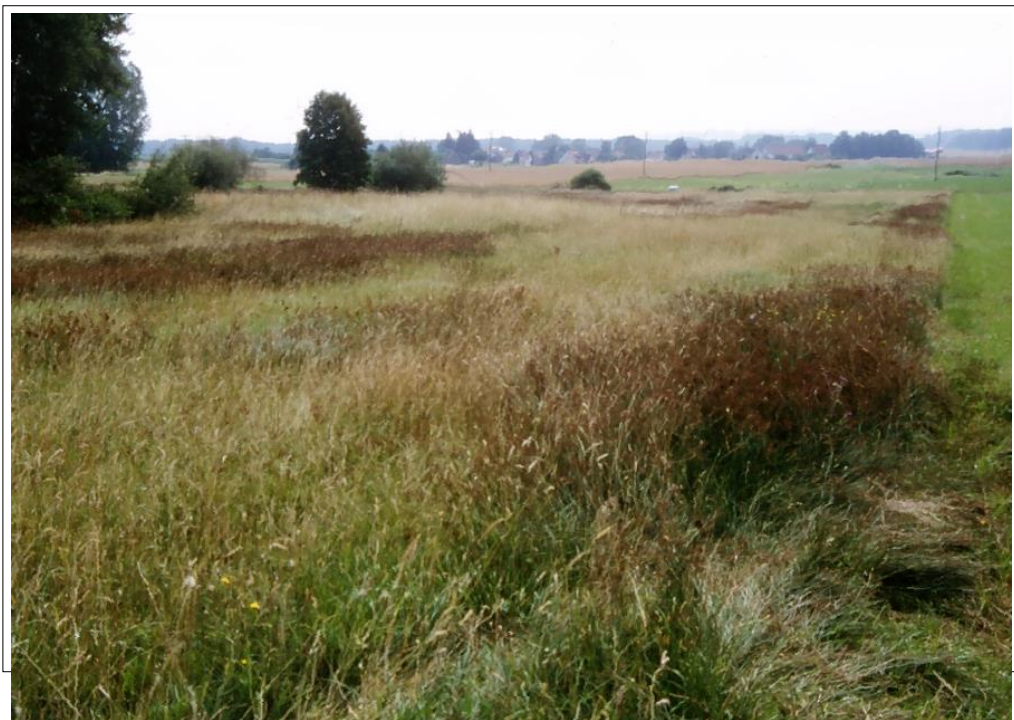
Foto 2: Die Streuwiese bei Sachsbach besteht aus einem Mosaik aus Borstgrasrasen, Feucht- und Nasswiesen mit deutlich sichtbaren Unterschieden der floristischen Dominanz. Besonders auffallend sind die Bestände der Spitzblütigen Binse (*Juncus acutifolius*).

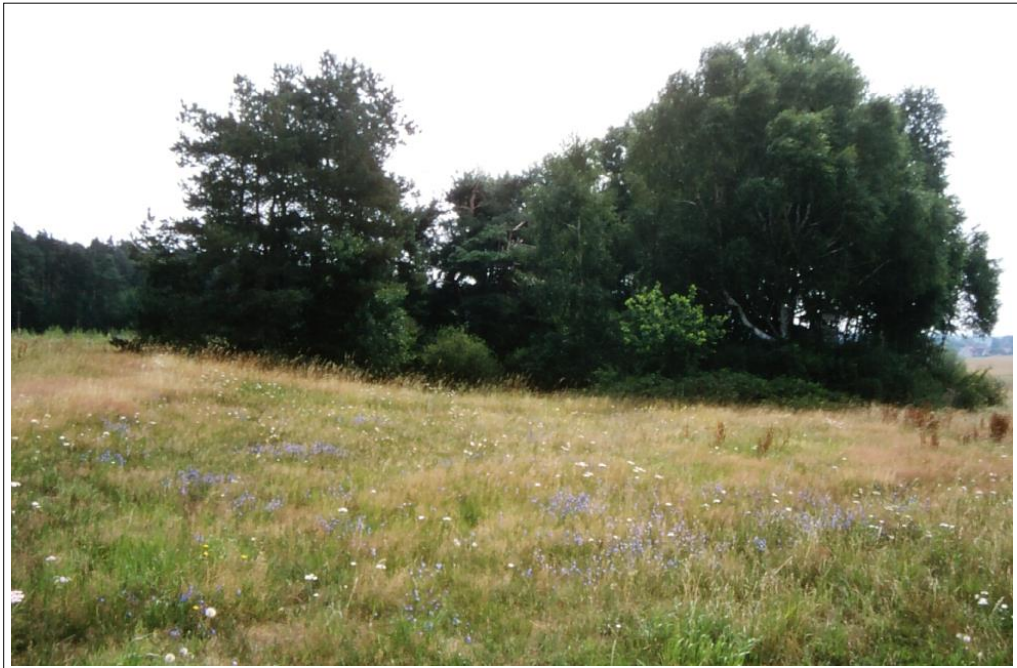
Foto 3: Im höchstgelegenen Teil des Gebietes Sachsbach haben sich auf sandigem Boden Magerrasen mit Rundblättriger Glockenblume (*Campanula rotundifolia*) erhalten, die wohl infolge früherer Beweidung entstanden sind.

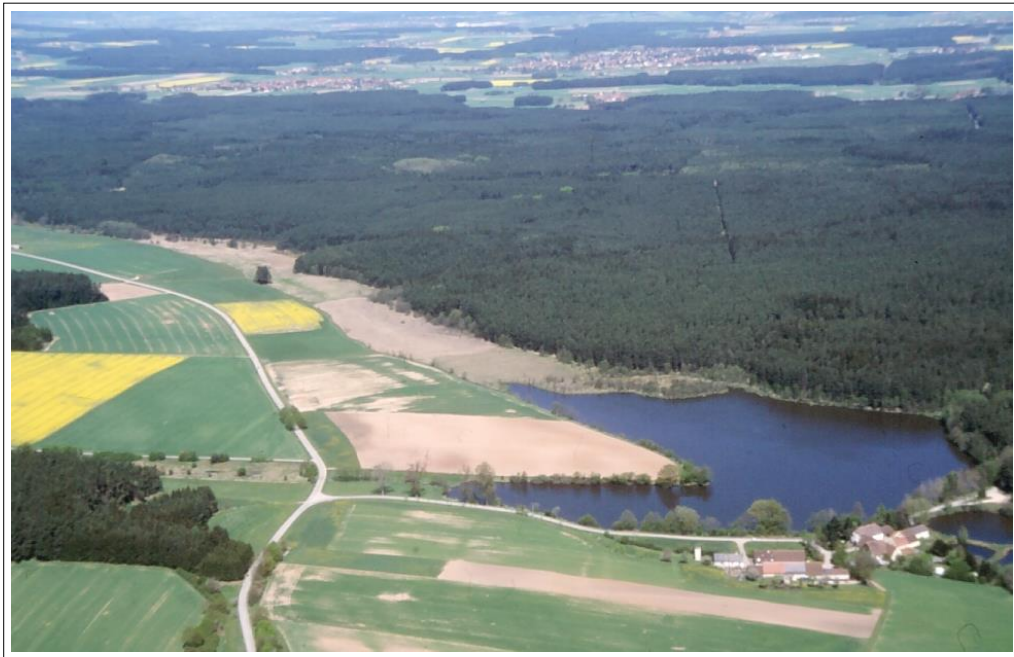
Foto 1: Schrägluftaufnahme der Teilfläche NSG "Feuchtfelder am Hammer-schmiedsweiher" (6829-371.05) vom April 2003.

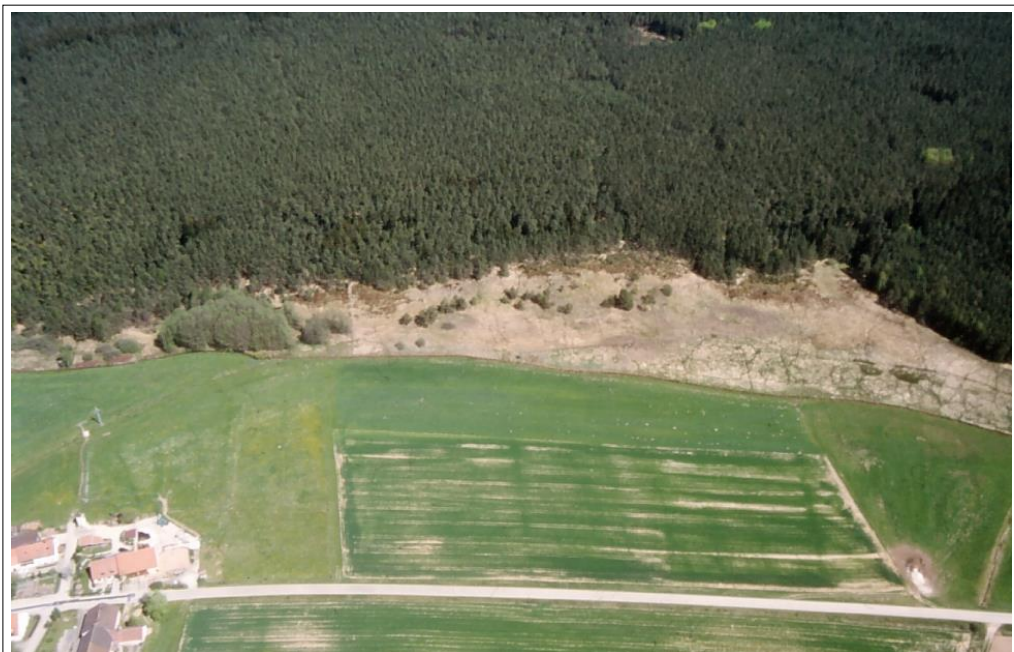
Foto 2: Im zentralen, noch nicht verschilften Bereich haben sich entlang der Wald-ränder dichte Polster des Großen Haarmützenmooses (*Polytrichum commune*) gebildet, die sich auch im Luftbild deutlich (braun) abzeichnen. Das Schutzgebiet endet am Moosgraben, am gegenüberliegenden Ufer anschließende Feuchtwiesen sind bisher nicht berücksichtigt.

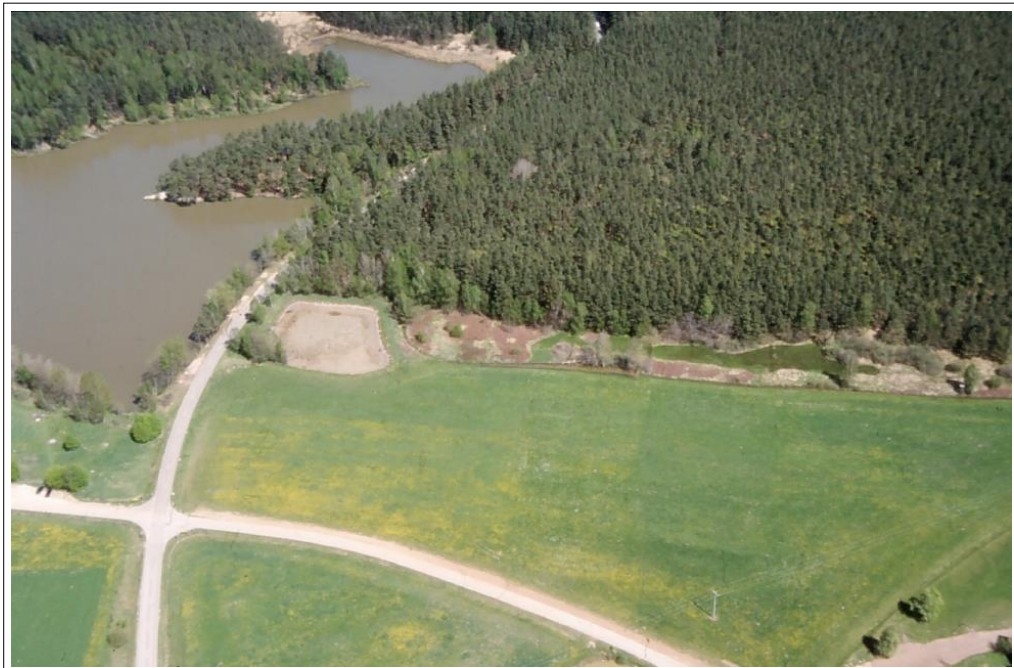
Foto 3: Im äußersten Nordwesten des Teilgebietes breitet sich Brombeer-Gestrüpp aus (braun). Die bisherigen Mahdflächen mussten 2003 aufgrund des hohen Wasserstandes (Biberstau) ungemäht bleiben. Der angrenzende Teich und der Brunner Weiher sollten mit ins Schutzgebiet aufgenommen werden.

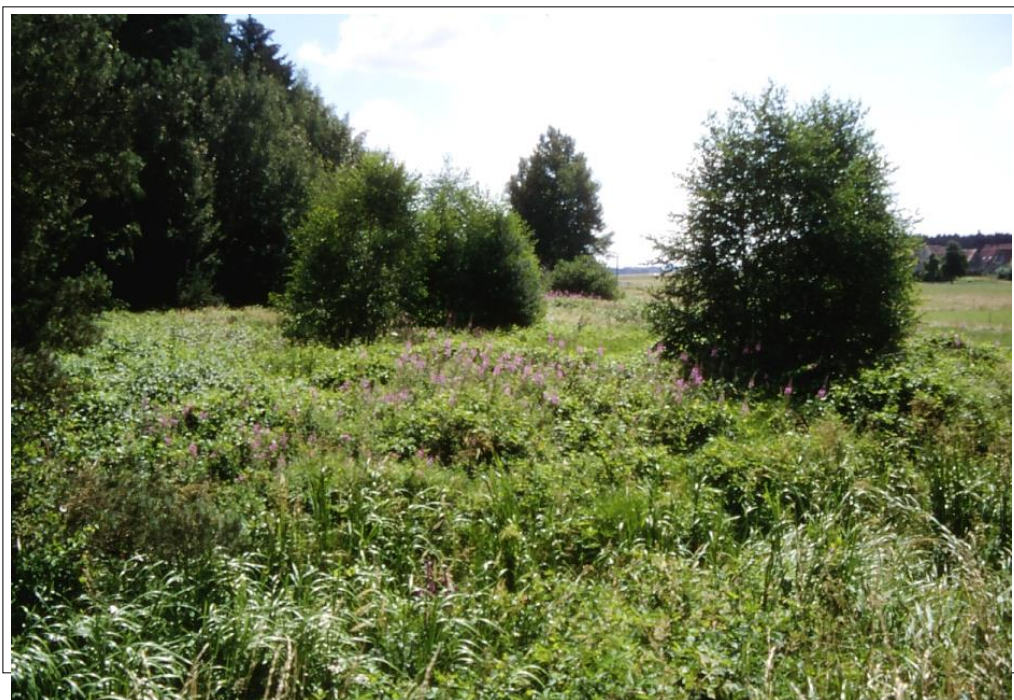
Foto 4: Die strukturreichen Brombeergestrüppe im Nordwesten des Teilgebietes sind Lebensraum für Rotrückengewürger (*Lanius collurio*) und eine individuenreiche Tagfalterfauna.

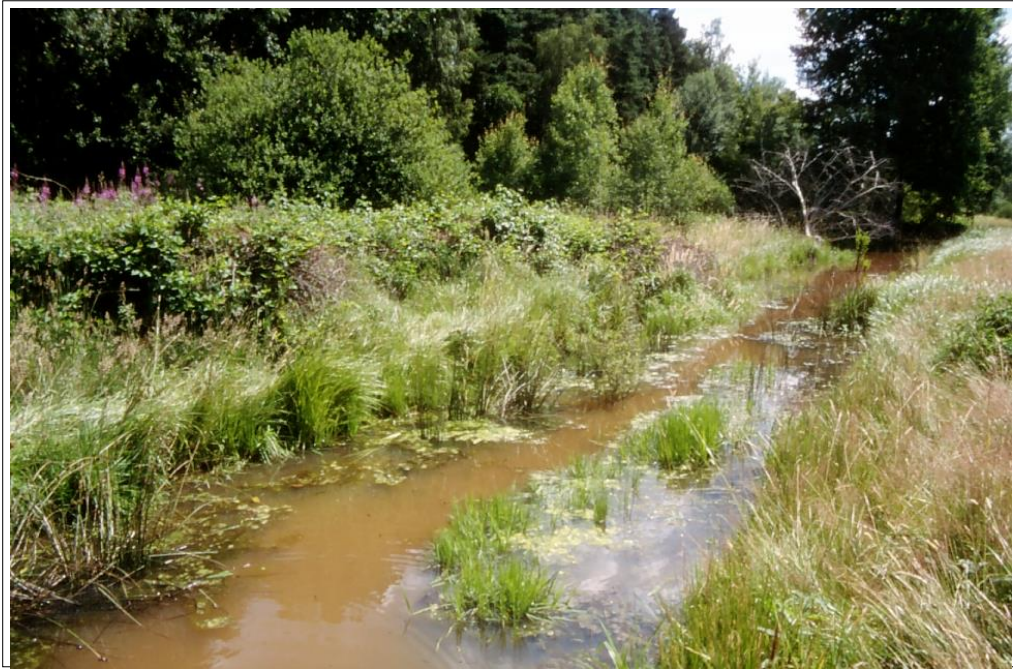
Foto 5: Der Biberstau am Nordwestende des Teilgebietes Hammerschmiedsweiher hat sich zu einem attraktiven Lebensraum für Grünfrösche (Schätzungen ergaben bis zu 500 Tiere) und Eisvögel (Brutverdacht) entwickelt.

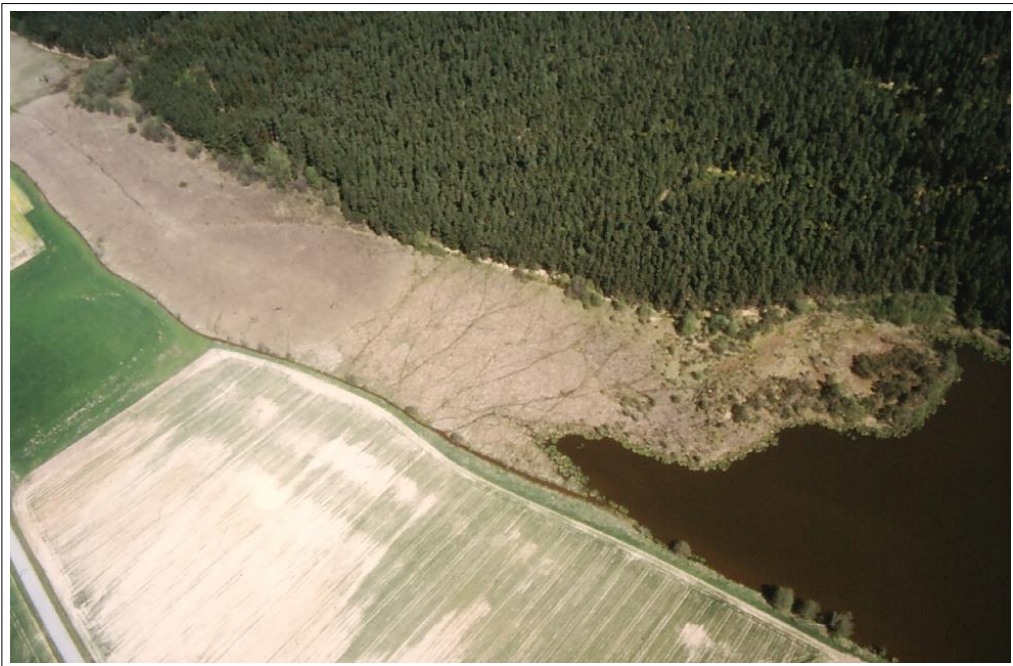
Foto 6: In der Verlandungszone des Hammerschmiedsweiher sind großflächige Schwingrasen entstanden, in denen mit Moorfrosch (*Rana arvalis*), Schlamm-Segge (*Carex limosa*) und Blumenbinse (*Scheuchzeria palustris*) regional äußerst seltene Arten leben. Die dunklen Linien sind Wildwechsel (Reh, Wildschwein) inmitten von Großseggenbeständen. Links im Bild homogenes, vorrückendes Schilfröhricht.

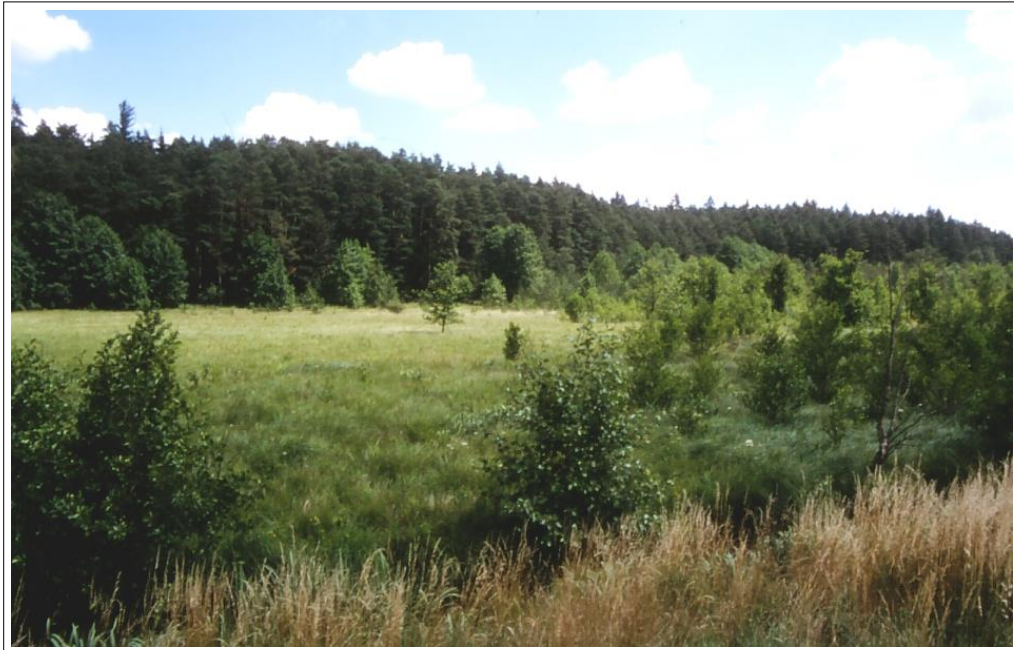
Foto 7: Auf den Schwingrasen des Hammerschmiedsweiher kommt es zur Verbuschung mit Schwarzerlen (*Alnus glutinosa*) und Kiefern (*Pinus sylvestris*), wodurch die wertgebenden Arten gefährdet werden. Regelmäßige Gehölzentnahme ist unbedingt erforderlich.

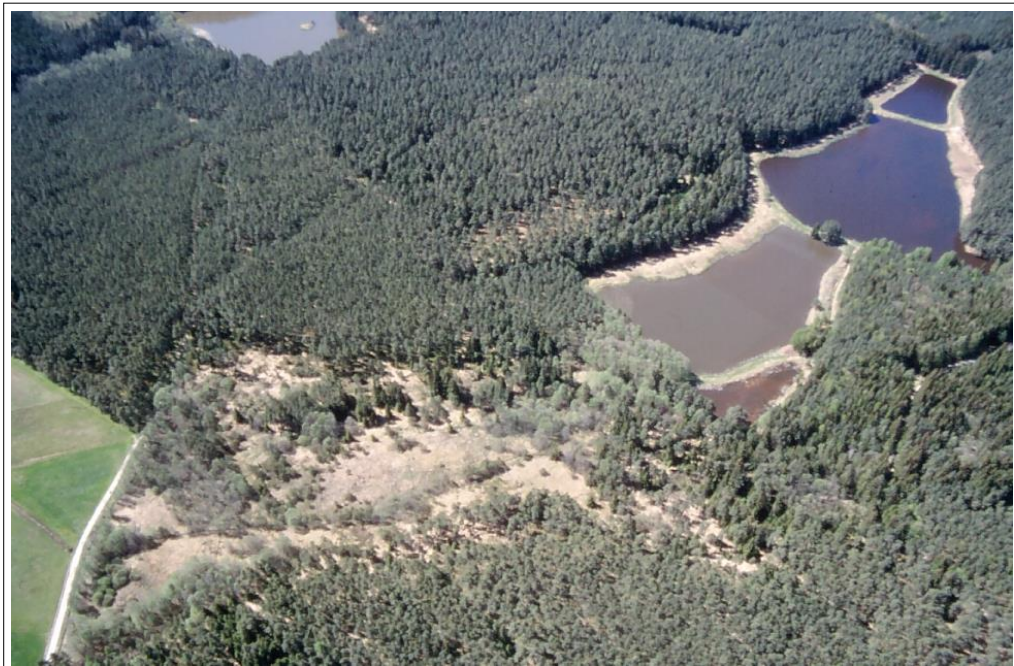
Foto 1: Schrägluftaufnahme des Teilgebietes NSG "Großlellenfelder Moor" (6829-371.06) mit den angrenzenden, intensiv bewirtschafteten Vogtsweihern (April 2003).

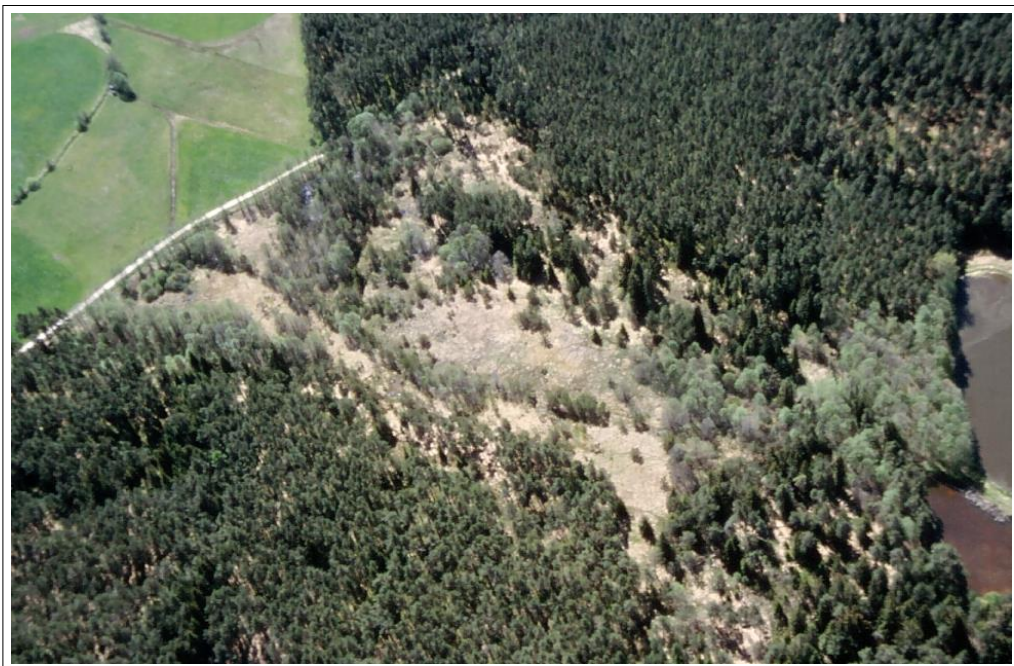
Foto 2: Ins Großlellenfelder Moor dringen Gehölze immer stärker ein. Offene Moorschlenken und -augen, die noch vor 20 Jahren das Gebietsbild geprägt haben, sind weitgehend verschwunden. Ursachen dieser Entwicklung sind Entwässerung sowie Nährstoff- und Schlammeintrag aus den Vogtsweihern.
