# Grundwasserprobenahme Ringversuch des LfU Bayern 2024

Durchführung eines Ringversuchs für Untersuchungsstellen  
mit Sitz in Bayern, die für Wasserprobenahmen  
gemäß § 18 BBodSchG zugelassen sind

Grundwasserprobenahme-Ringversuch des Bayerischen Landesamtes für Umwelt 2024

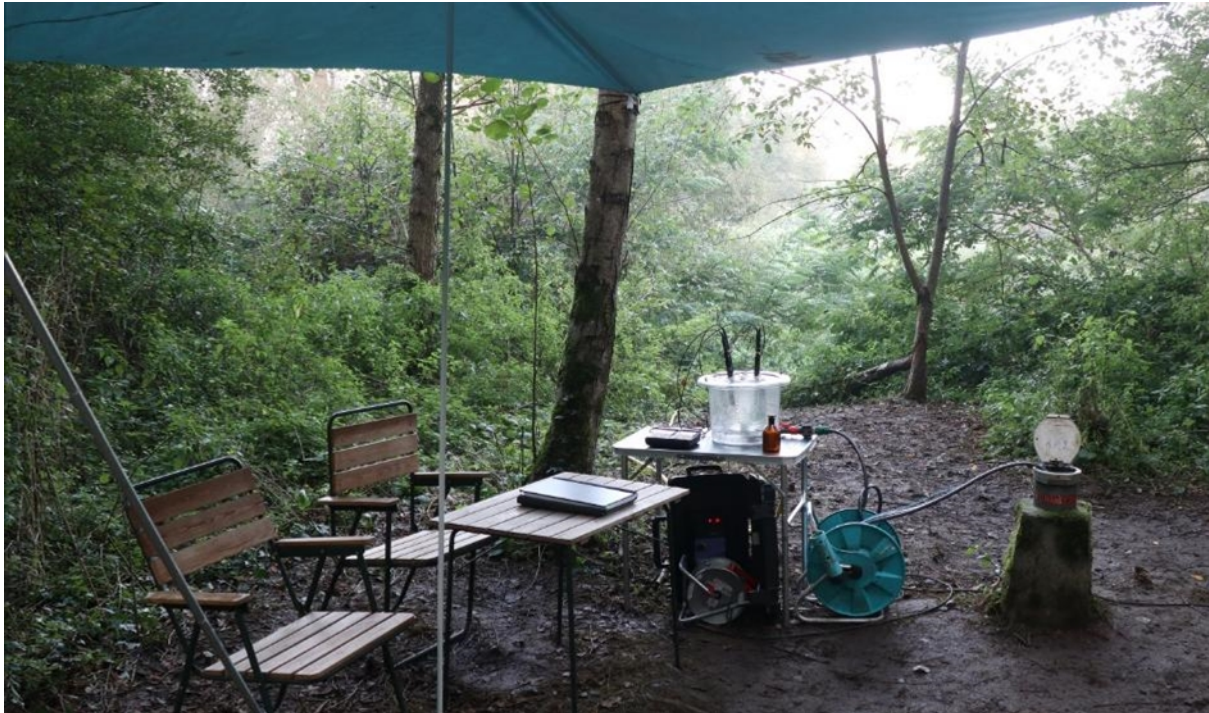
In der folgenden Abb. 1 ist der Arbeitsplatz der Auditoren zu sehen. Rechts im Bild befindet sich die GWMS mit eingebauter Vorrichtung zur Überwachung und kontinuierlichen Aufzeichnung des Grundwasserstandes sowie der Pumpe der Auditoren. In der Mitte die Durchflusszelle mit Sonden zur Messung der Temperatur, des Sauerstoffgehaltes, des pH-Wertes, der spezifischen elektrischen Leitfähigkeit und des Redoxpotentials.

Abb. 1: Grundwassermessstelle mit Arbeitsplatz der Auditoren vor Auditbeginn

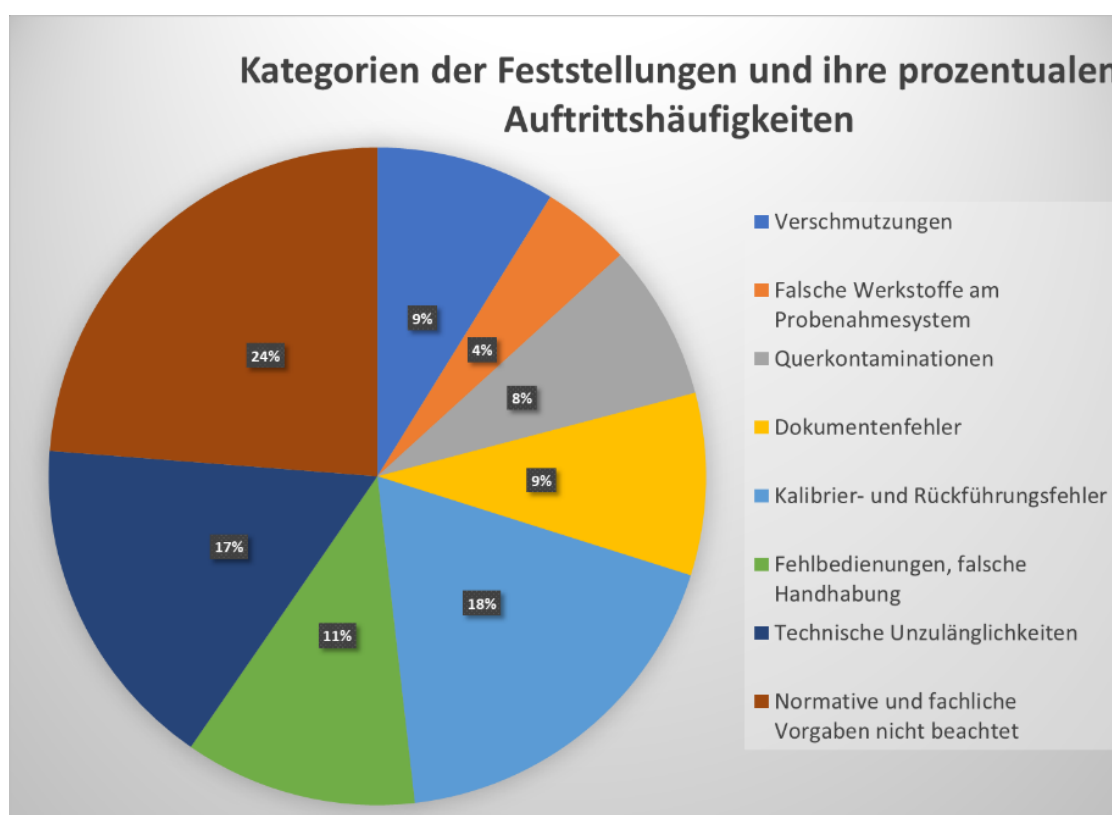
Die folgende Abb. 7 stellt die Kategorien der Feststellungen und ihre prozentualen Auftrittshäufigkeiten als Tortendiagramm dar.

Abb. 7: Kategorien der Feststellungen und ihre prozentuale Auftrittshäufigkeit

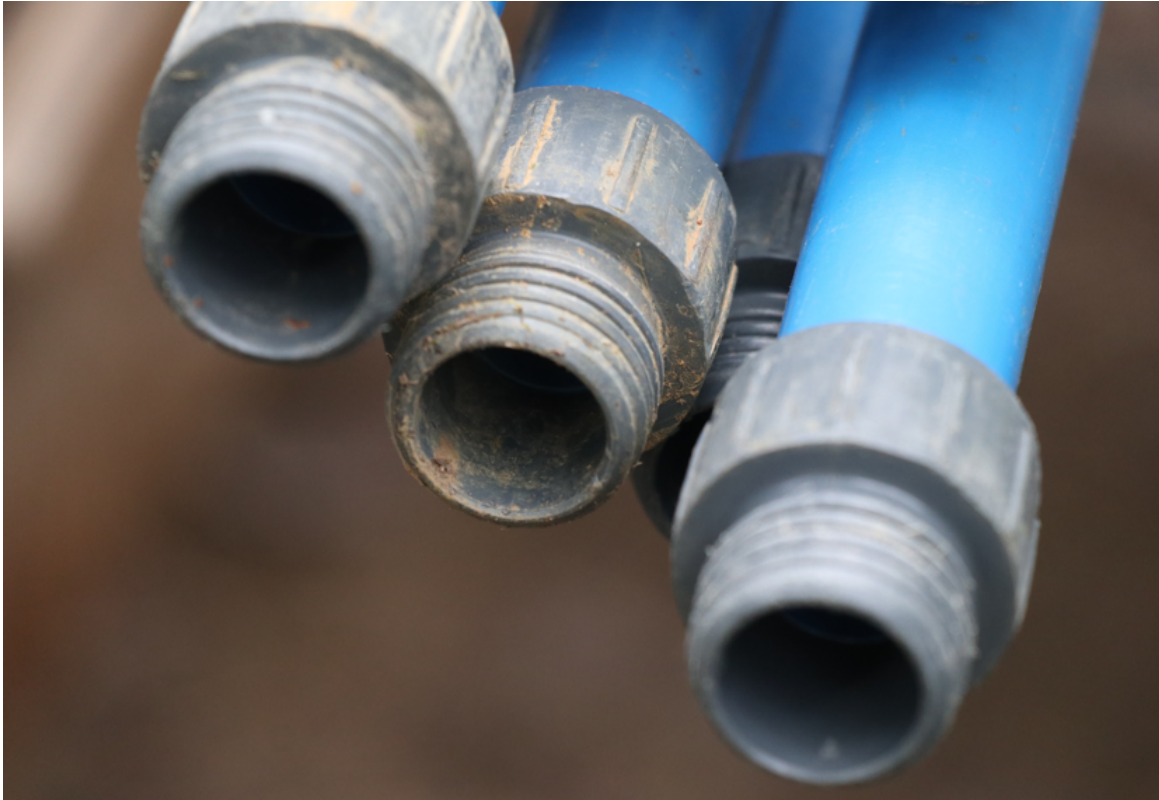
Abb. 8: Fotobeispiel zur Kategorie „Verschmutzungen“ – verschmutzte Steigrohre

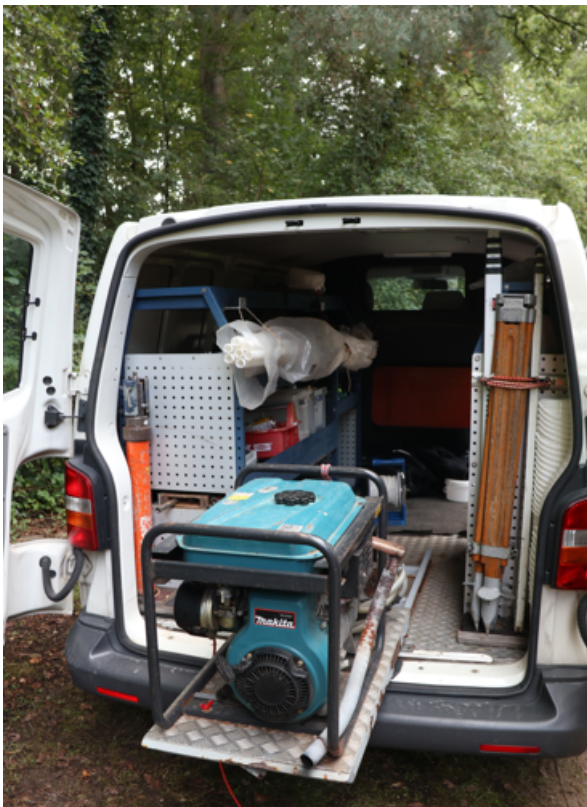
Abb. 9: Fotobeispiel zur Kategorie „Querkontaminationen“ – kraftstoffbetriebenes Stromaggregat zusammen mit Probenahmegeräten im KFZ-Laderaum

| <b>Feststellung</b> | <b>Häufigkeit<br/>der Fest-<br/>stellungen</b> | <b>festgestellt bei Teilnehmer Nr.</b> |
|---|---|---|
| k Im Laderaum steht ein Stromaggregat in einer Kunststofftasche mit Reißverschluss (undicht). | 1 | 38 |

| <b>Feststellungen</b> | <b>Anzahl</b> | <b>Kategorie / Punkte der DIN EN ISO/IEC 17025:2018</b> |
|---|---|---|
| k Im KFZ-Laderaum steht ein Stromaggregat in einer Kunststofftasche mit Reißverschluss (undicht). | 1 | Querkontaminationen 6.3 |

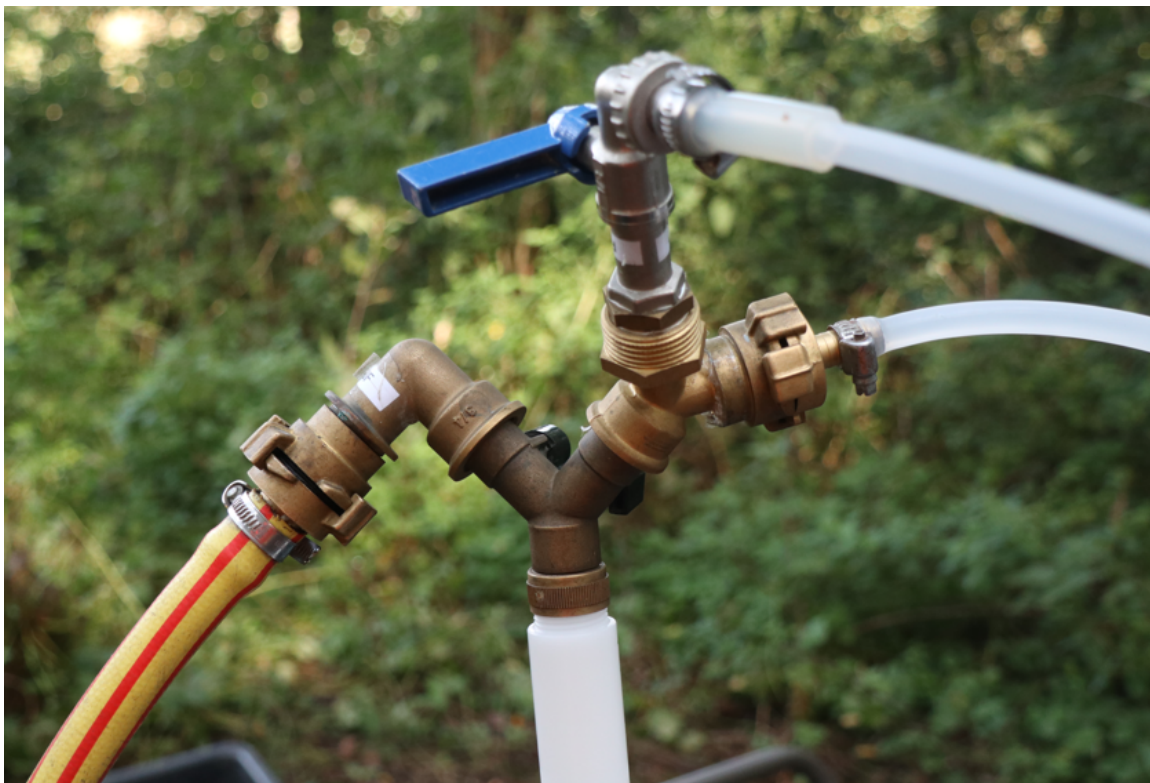
Abb. 10: Fotobeispiel zur Kategorie „falsche Werkstoffe am Probenahmesystem“ – Messingteile vor dem Probenahme-Abzweig

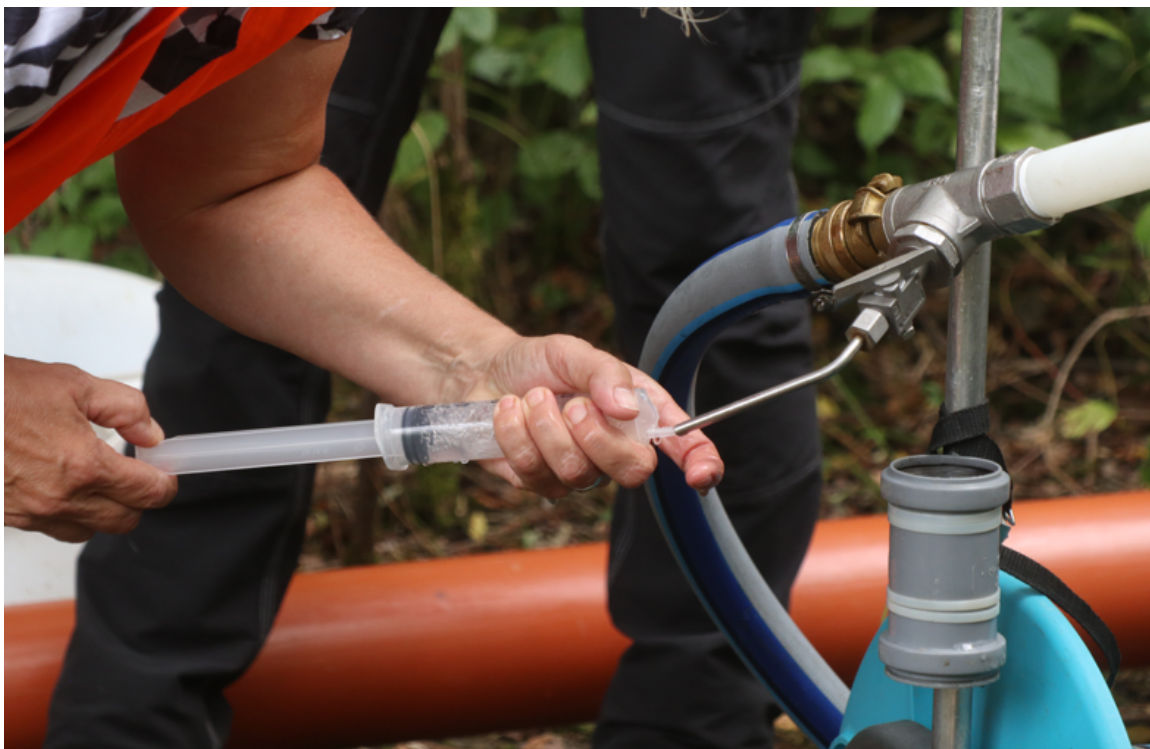
Abb. 11: Fotobeispiel „Fehlbedienungen, falsche Handhabung“ – Lufteintrag in Spritze

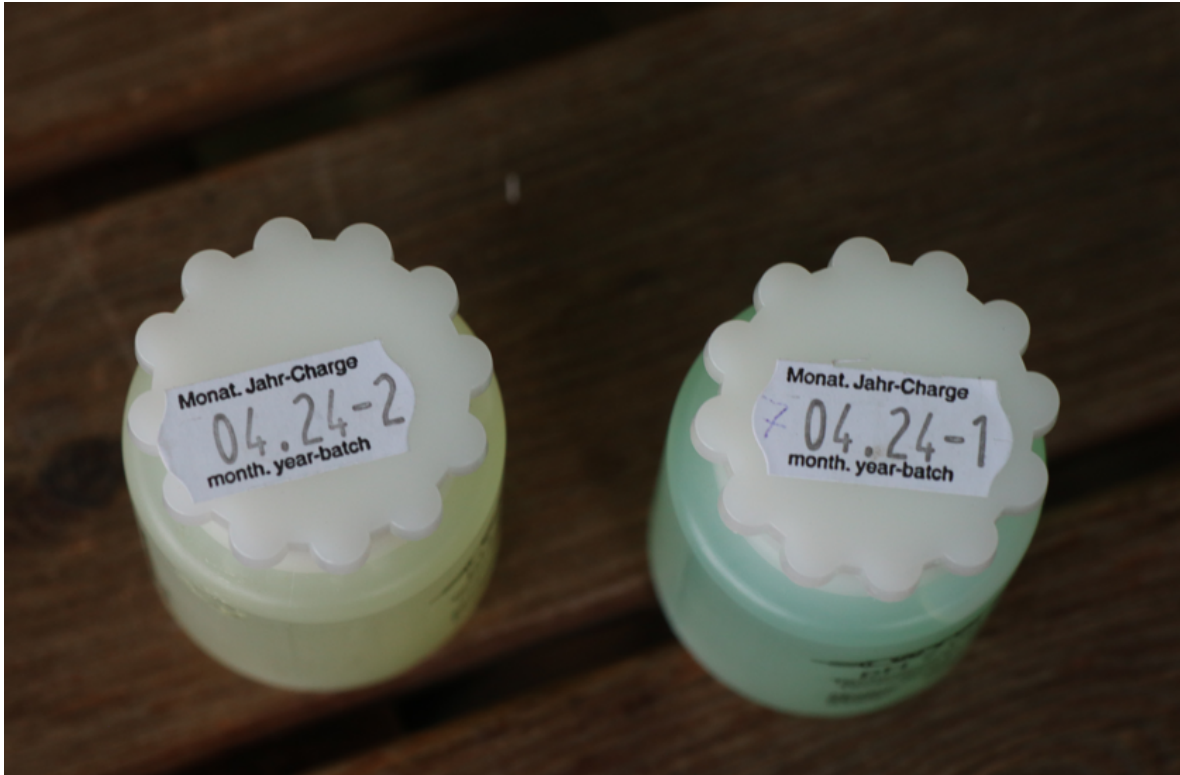
Abb. 12: Fotobeispiel Kategorie „Kalibrier- und Rückführfehler“ – abgelaufene Standards

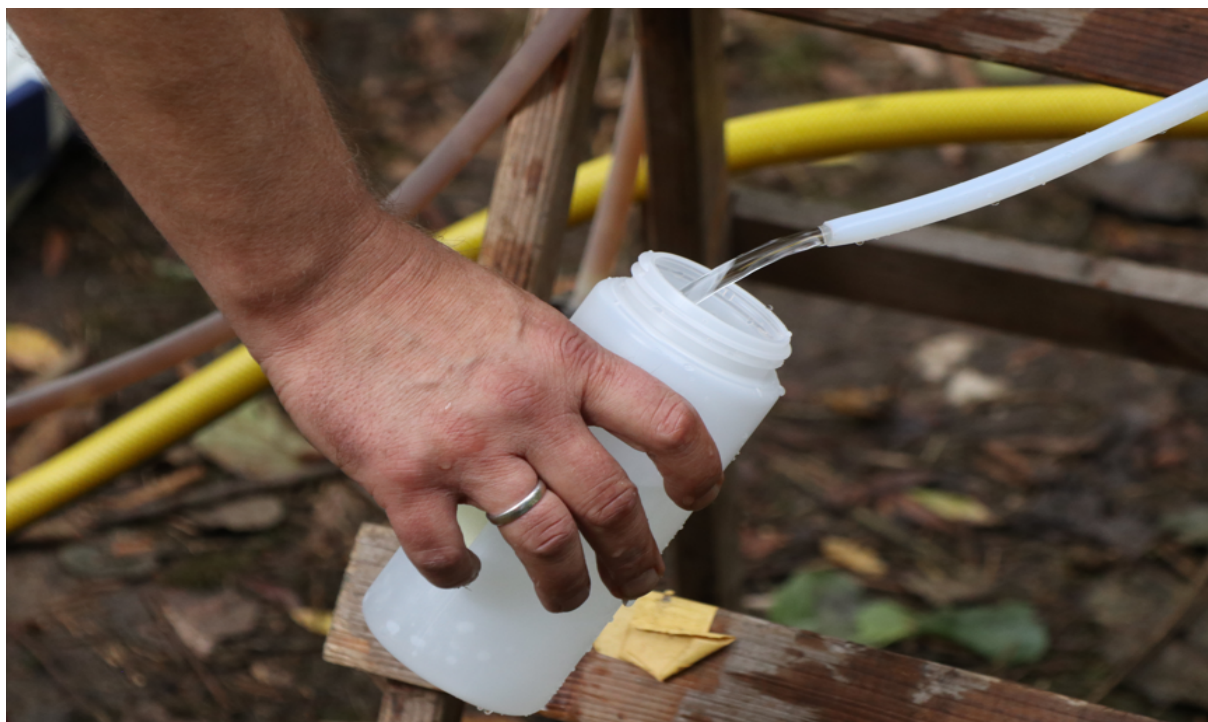
Abb. 14: Fotobeispiel zur Kategorie „Normative und fachliche Vorgaben nicht beachtet“ –Miniskus-Befüllmethode nicht angewendet und zu hoher Volumenstrom
