# Hochwasser Mai/Juni 2024

## Wasserwirtschaftlicher Bericht

Hochwasser Mai/Juni 2024 – Wasserwirtschaftlicher Bericht

Bayerisches Landesamt für Umwelt (LfU)  
Bürgermeister-Ulrich-Straße 160  
86179 Augsburg  
Tel.: 0821 9071-0  
E-Mail: [poststelle@lfu.bayern.de](mailto:poststelle@lfu.bayern.de)  
Internet: [www.lfu.bayern.de/](http://www.lfu.bayern.de/)

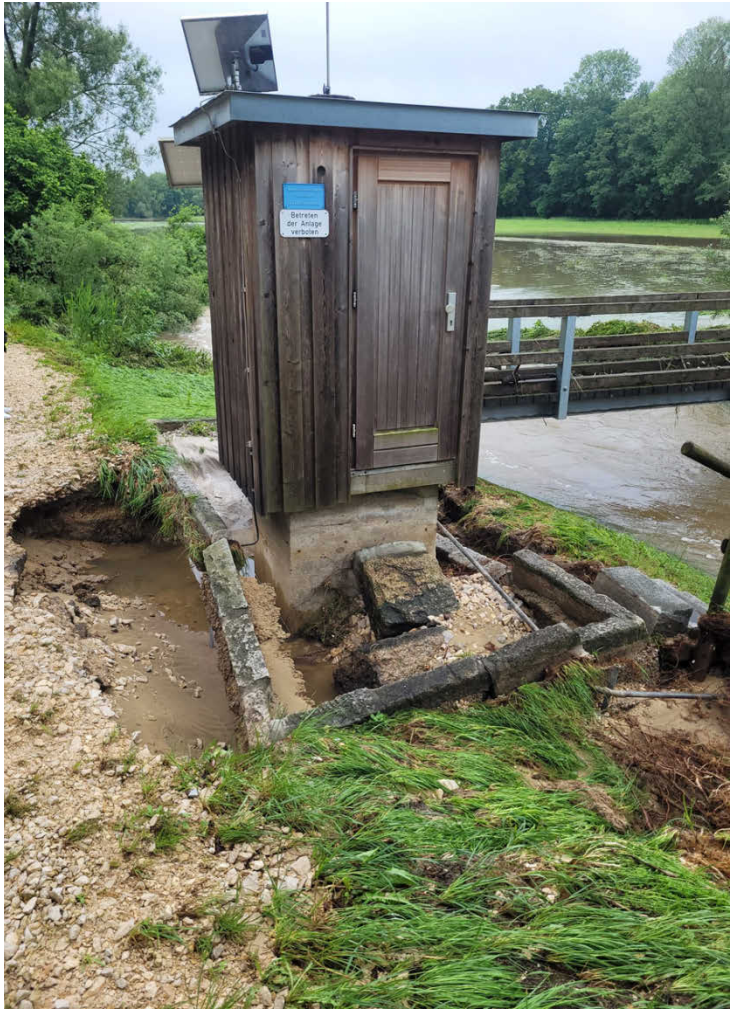
Die hydrologischen Messeinrichtungen an Oberflächengewässern sind durch die direkte Lage am und im Gewässer bei Hochwasserereignissen grundsätzlich gefährdet. Das Risiko, dass Schäden an einem Pegel auftreten, nimmt mit steigenden Wasserständen und Fließgeschwindigkeiten der Hochwasserwelle zu. Auch wenn größere Datenausfälle während des Ereignisses nicht auftraten, wurden in den besonders betroffenen Gebieten die Messstellen durch das Hochwasserereignis in Mitleidenchaft gezogen. Größere Schäden aufgrund des extremen Hochwasserscheitels waren beispielsweise am Pegel Blumenthal/Ecknach zu verzeichnen, der umfangreich saniert werden musste (Abb. 33).

Abb. 33:  
Schäden am Pegel Blumenthal/Ecknach  
durch das Hochwasserereignis (Foto:  
WWA Ingolstadt)

Typischerweise fielen folgende Schadensbehebungen und Instandhaltungsarbeiten an:

- Austausch von schadhafter Messtechnik
- Behebung von Feuchteschäden im Pegelhaus
- Austausch defekter Technik im Pegelhaus und Wiederherstellung der Redundanzen
- Wiederherstellung des Messquerschnitts
- Wiederherstellung beschädigter Fundamente
- Überprüfung von Pegelstegen und Widerlagern
- Reinigung und Pegelschächten und Zulaufrohren

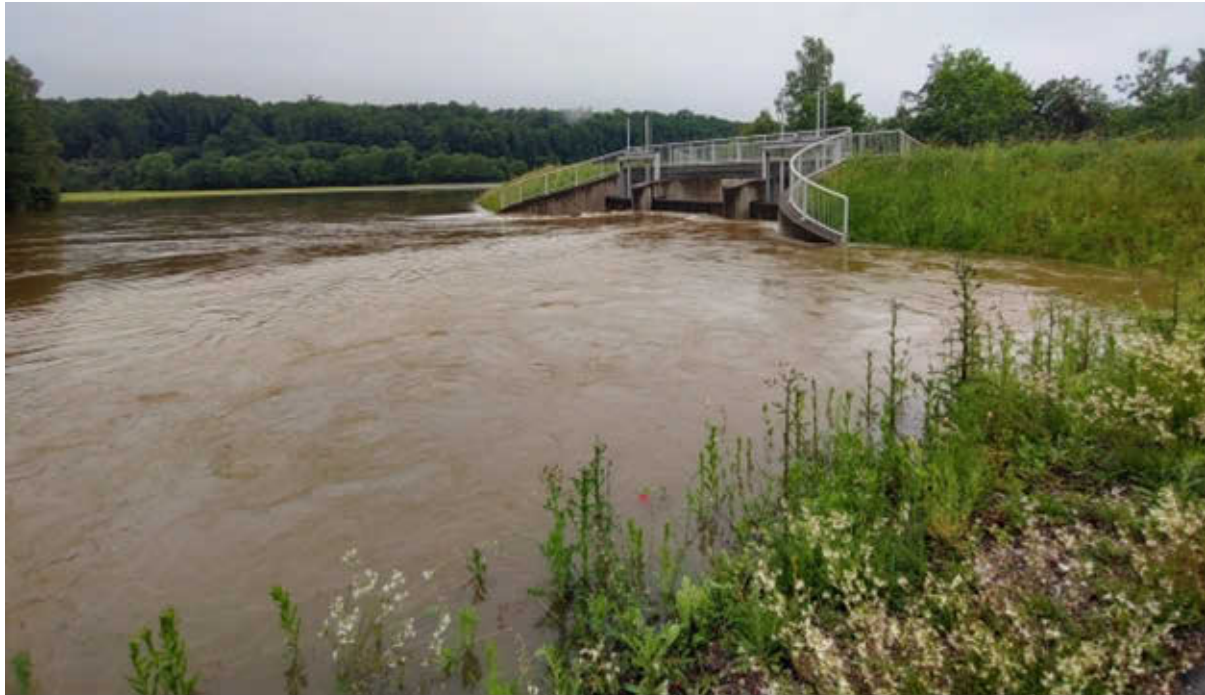
Abb. 38: Einstau des Rückhalteraums Balzhausen/Bayersried am Drosselbauwerk der Mindel (Foto: WWA Donauwörth)

Alle Hochwasserentlastungsanlagen funktionierten planmäßig, bauliche Schäden größeren Umfanges waren nicht zu verzeichnen.

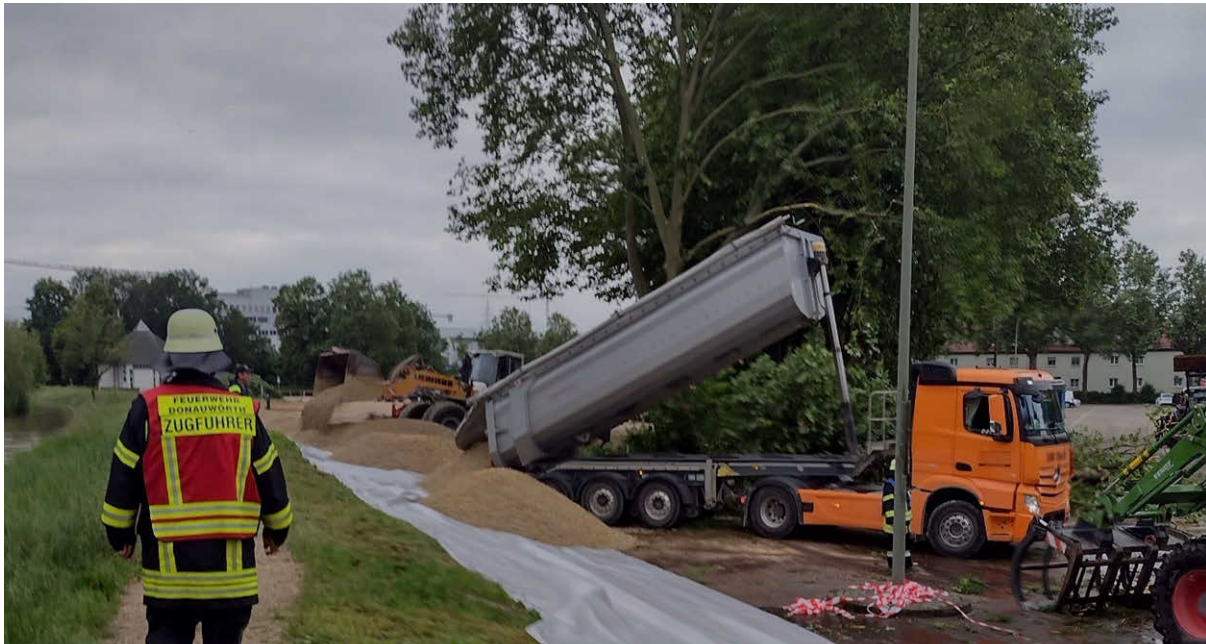
Ergebnis konnte durch intensiven Personal- und Materialeinsatz das Bauwerk gesichert und ein Deichbruch verhindert werden.

Abb. 45: Verstärkung des linksseitigen Donaudeichs östlich der Bahnlinie Donauwörth–Augsburg  
(Foto: WWA Donauwörth)

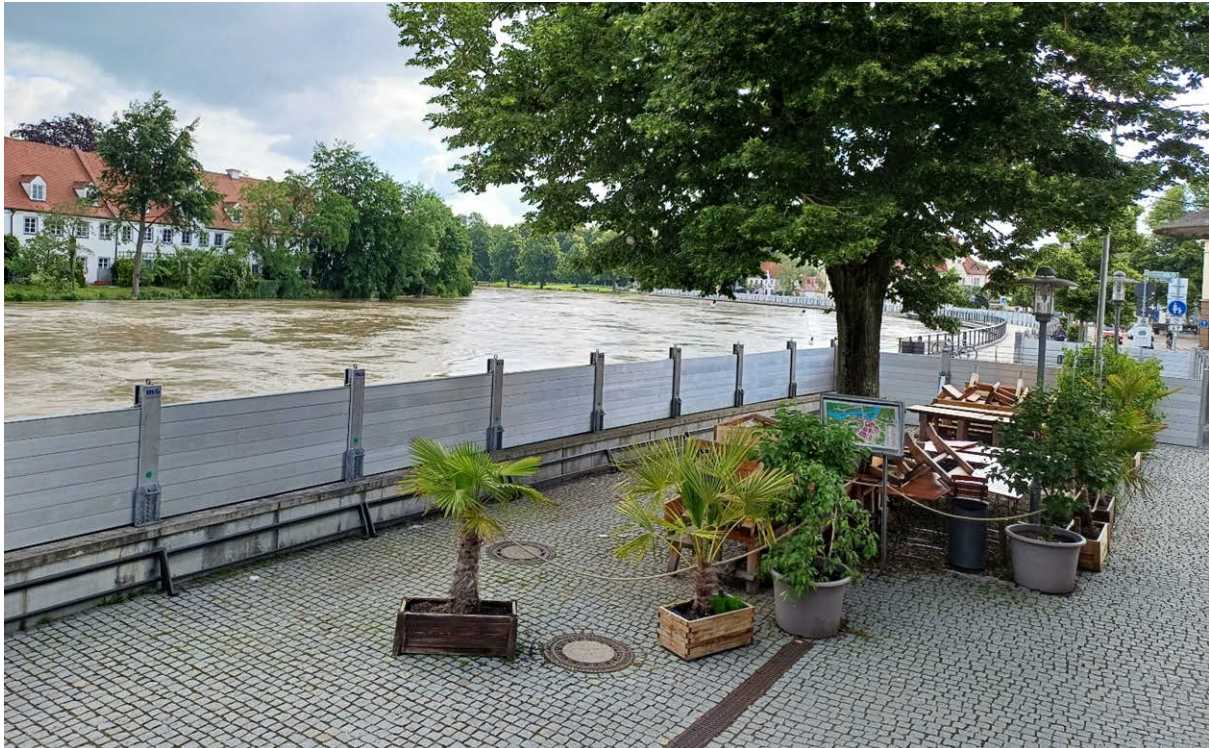
Der Hochwasserschutz für die beiden vorgenannten Städte wurde nach dem Pfingsthochwasser 1999 sukzessive ergänzt sowie die bereits vorhandenen Bestandsbauwerke ertüchtigt. Die Anlagen sind auf ein 100-jährliches Hochwasser der Donau ausgelegt und haben sich im Verlauf des Hochwasserereignisses bewährt. Maßnahmen zur Sicherung bzw. Verteidigung der HWS-Anlagen waren nicht erforderlich. Schäden an den Deichen und Hochwasserschutzwänden waren nicht zu verzeichnen.

Abb. 46: Mobile Hochwasserschutzwand (HWS-Wand) in Neuburg an der Donau (Foto: WWA Ingolstadt)

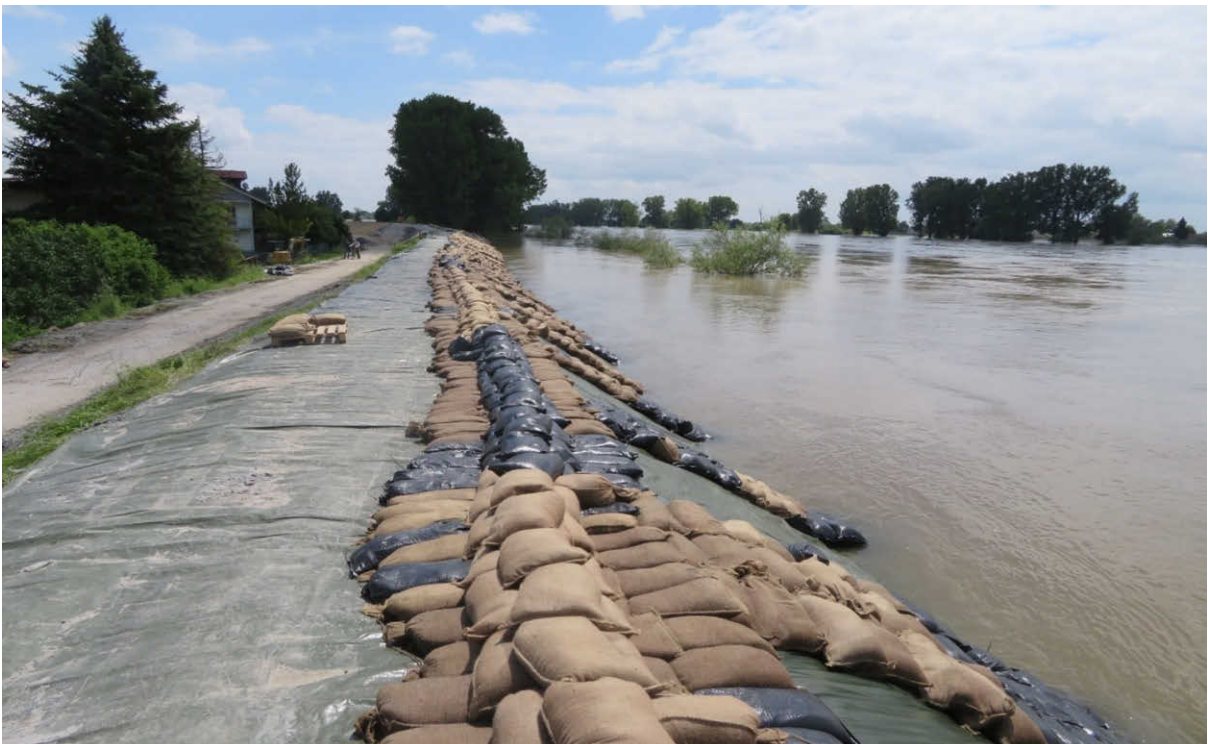
Von Wörth an der Donau bis Hofkirchen ist die Donau annähernd beidseitig durchgängig eingedeicht. Die dort bestehenden HWS-Anlagen haben das Ereignis ohne größere Schäden überstanden. Im Rahmen des Donausausbaus zwischen Straubing und Vilshofen werden derzeit umfangreiche Bau- und Sanierungsmaßnahmen durchgeführt. Zur Verhinderung des Versagens von im Bau befindlichen Deichen, sind diese bereits im Vorfeld des Hochwassers über größere Strecken gesichert worden.

Abb. 48: Sicherung eines in Bau befindlichen Deichabschnitts bei Niederalteich (Foto: WWA Deggendorf)

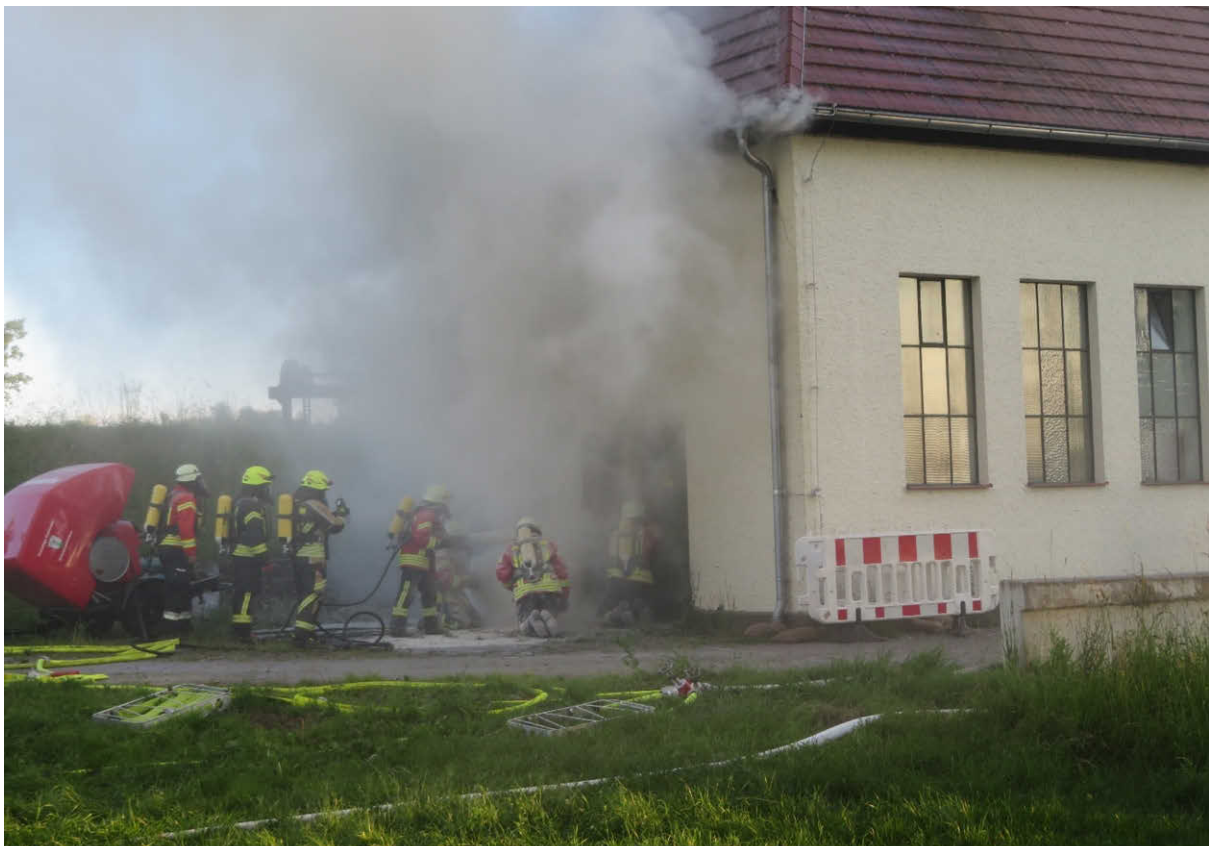
Abb. 49: Feuerwehreinsatz beim Brand des Schöpfwerks Auterwörth (Foto: WWA Deggendorf)

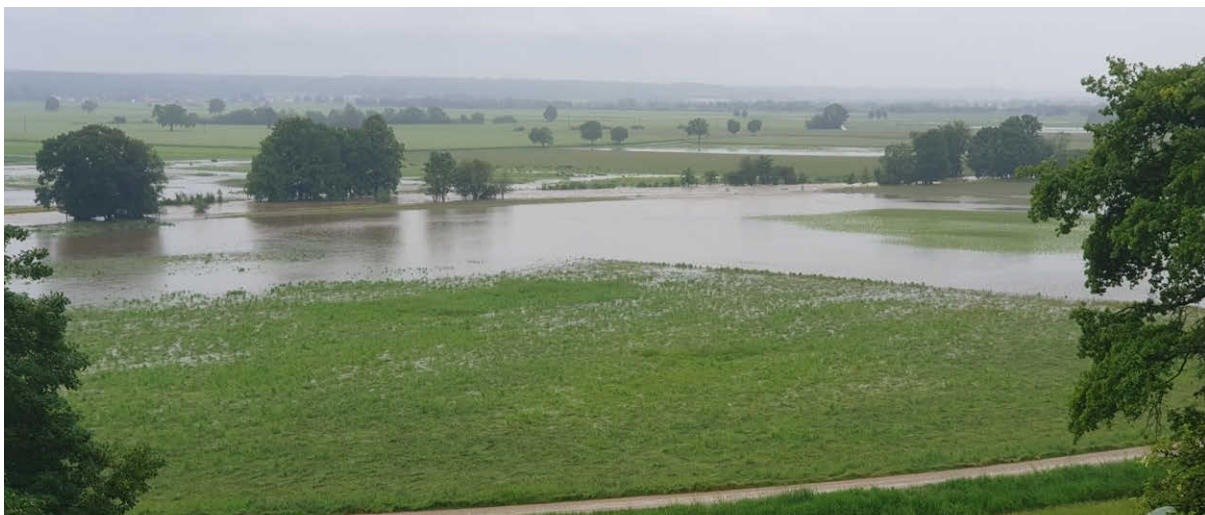
Abb. 54: Beidseitig beaufschlagter und teilweise überströmter Deichabschnitt nördlich von Mindelheim (Foto: WWA Kempten)

Wie im Landkreis Unterallgäu gibt es im Nachbarlandkreis Günzburg eine Vielzahl von Altdeichen mit niedrigem Schutzgrad. Auch hier sind diese beidseitig eingestaut und bereichsweise überströmt worden. Die aufgetretenen Schäden sind von untergeordneter Bedeutung.

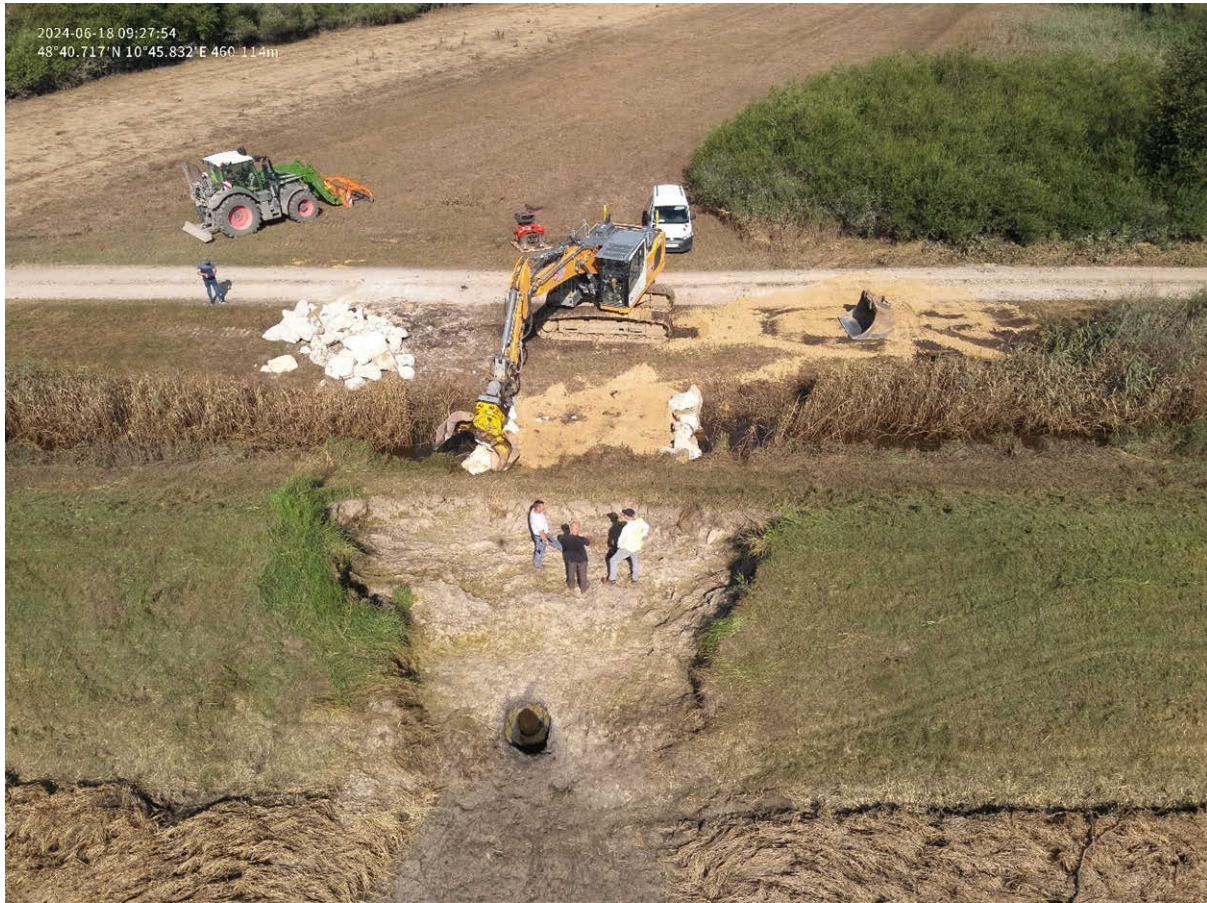
Nördlich von Heiesheim (Stadt Wertingen) kam es zum Bruch eines Sommerdeichs. Auslser war eine Biberrhre die zum Versagen des Bauwerks fhrte.

Abb. 56: Durch Biberrhre ausgelster Deichbruch bei Heiesheim (Foto: WWA Donauwrth)

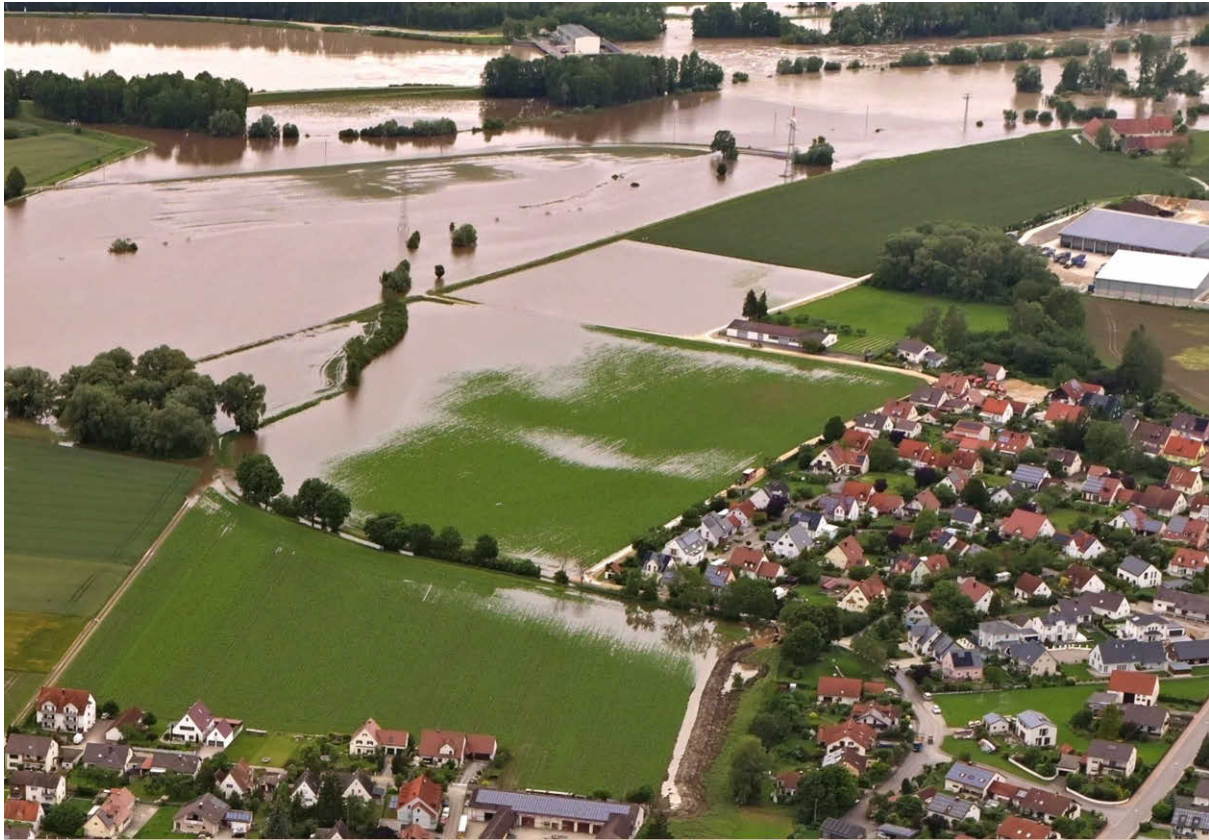
Abb. 57: Überströmter Deich bei Auchsesheim und Notdeich am westlichen Ortsrand (Foto: Hajo Dietz, Nürnberg Luftbild)

Insgesamt haben die HWS-Anlagen an der Zusam mit Ausnahme des gebrochenen Deichs bei Hei-  
ßesheim sowie des Abschnitts bei Auchsesheim das Hochwasser ohne größere Schäden überstan-  
den.

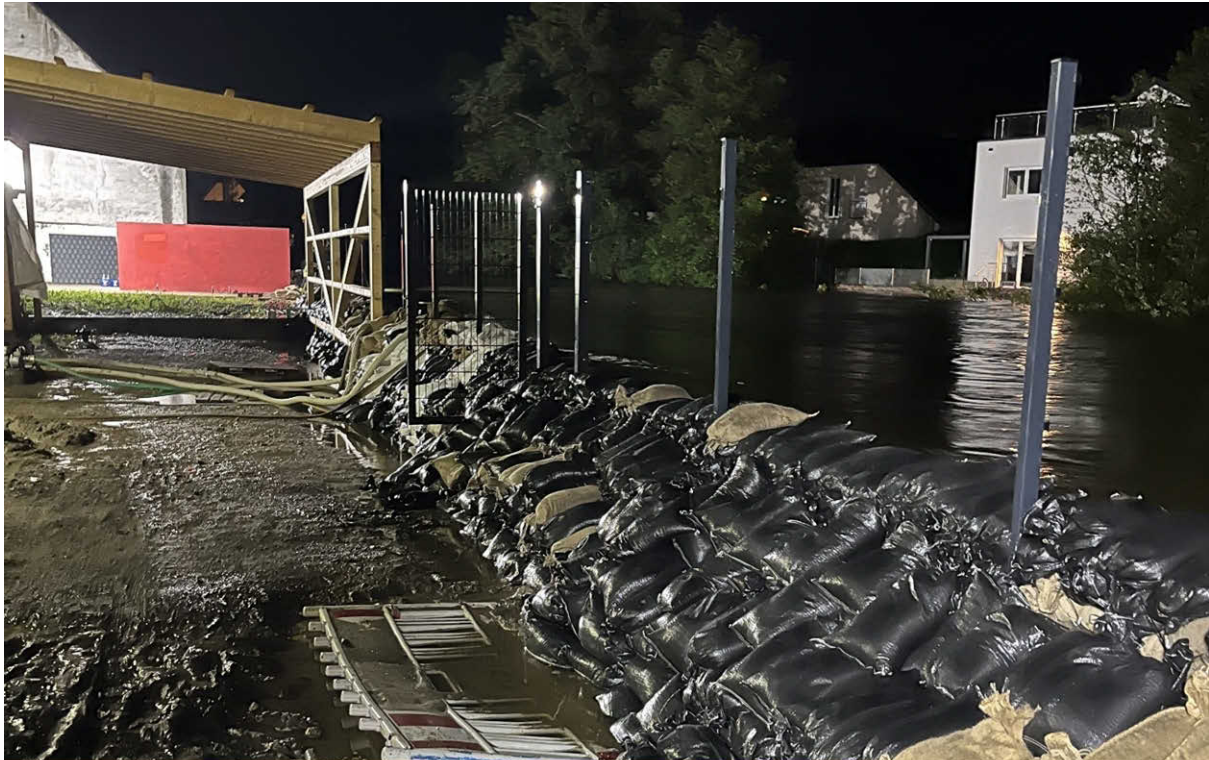
Abb. 60: Mit Sandsäcken erhöhte HWS-Wand in Manching (Foto: WWA Ingolstadt)

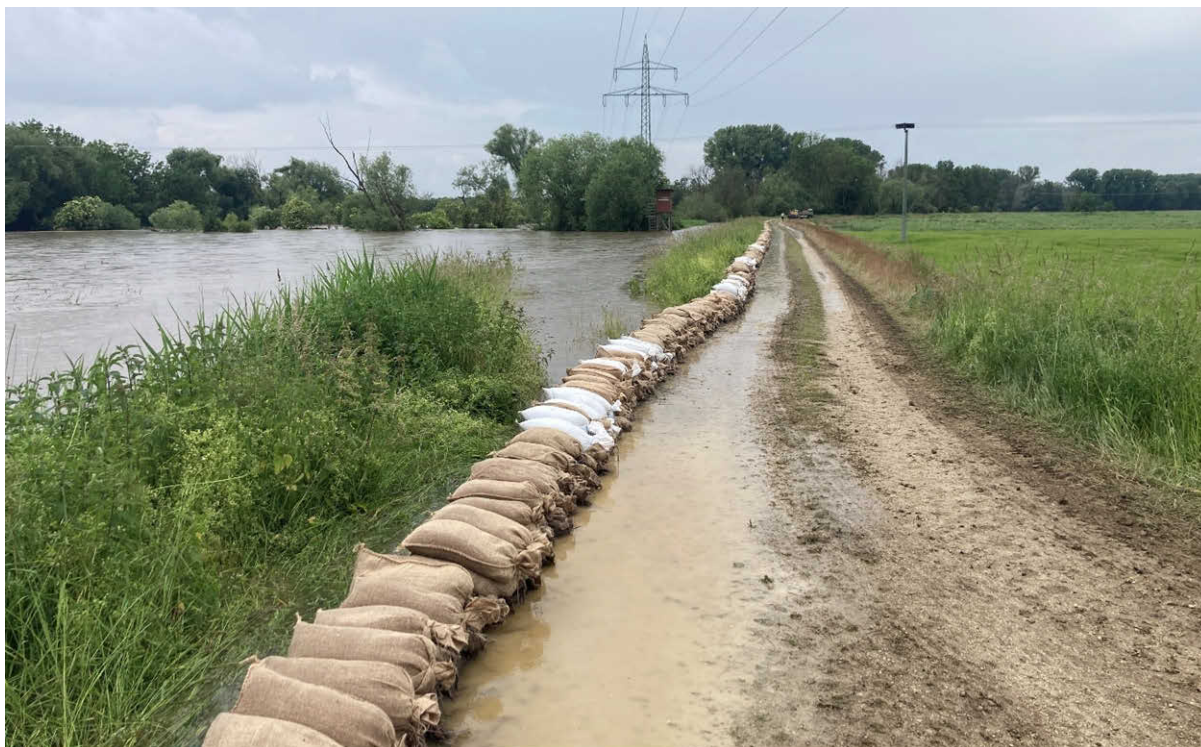
Unterstrom von Geisenfeld wurden in den 1960er-Jahren Deiche beidseitig der Ilm gebaut. In Fließrichtung gesehen rechtsseitig verläuft die Deichlinie beginnend bei Engelbrechtsmünster im Süden bis Ilmendorf im Norden. Auf der linken Seite beginnt der Deich nördlich des Stadtteils Nötting und endet ebenfalls auf Höhe Ilmendorf. Der rechtsseitige Deich wurde nach dem Junihochwasser 2013 im Rahmen eines Sofortprogramms instandgesetzt sowie über weite Strecken ein Deichverteidigungsweg angelegt, der in Ermangelung von Teilflächen noch nicht durchgehend errichtet werden konnte. Im Verlauf des Ereignisses ist dieser Abschnitt bis in den Freibord hinein beaufschlagt worden. Um einer Überströmung vorzubeugen, wurde der Deich über eine längere Strecke mithilfe von Sandsäcken erhöht. Ferner war aufgrund der langandauernden Hochwasserwelle in Teilbereichen eine Zunahme von Sickerwasseraustritten zu beobachten, denen mit entsprechenden Gegenmaßnahmen begegnet werden konnte. Die Verteidigung des Deichs stellte für die Einsatzkräfte wegen der fehlenden Durchgängigkeit des Deichhinterwegs eine besondere Herausforderung dar. Insgesamt sind Überschwemmungen innerhalb der rechtsseitig der Ilm gelegenen Ortschaften verhindert worden. Zum Schutz von Ilmendorf musste ergänzend ein Notdeich am nordwestlichen Ortsrand errichtet werden. Der linke Ilmdeich nördlich von Nötting wurde nicht verteidigt und in einigen Bereichen überströmt. Durch Rückstau aus den unterstrom liegenden Weihern sind einige Gebäude am nördlichen Ortsrand überschwemmt worden. Weiter betroffen war das Gewerbegebiet von Rockolding.

Abb. 61: Mit Sandsäcken erhöhter Deich südlich von Ilmendorf (Foto: WWA Ingolstadt)

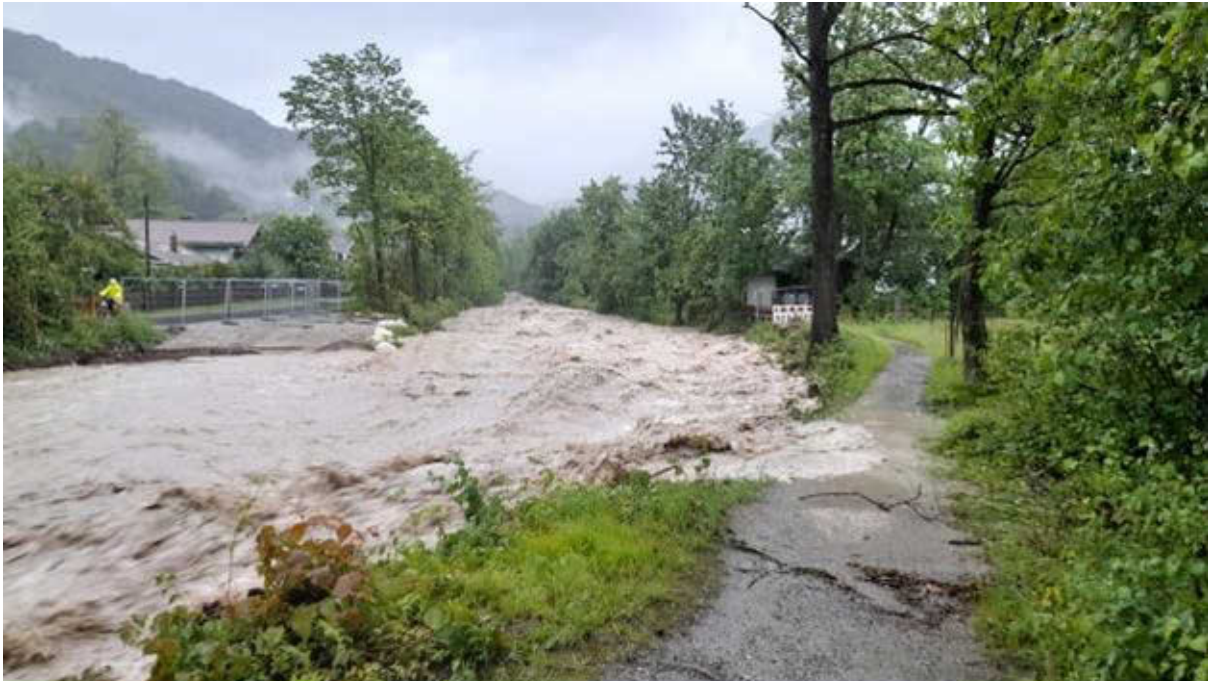
Am Steinbach in Nußdorf am Inn kam es zu einem Abfluss von knapp  $70 \text{ m}^3/\text{s}$ . Der Abfluss lag damit über dem  $HQ_{100}$  von  $60 \text{ m}^3/\text{s}$ , konnte innerorts jedoch im ausgebauten Gerinne mit Schäden an der Verbauung abgeführt werden, ohne Gebäude oder Infrastruktur zu beeinträchtigen. Schäden in Nußdorf ergaben sich durch den Entbach, welcher von Norden durch die Ortschaft fließt und in den Steinbach mündet. Der Bach fließt durch mehrere Verrohrungen, welche durch den Feststofftransport verklebten, was zur Ausuferung des Wildbachs führte.

Abb. 63: Teils bordvoll abgeführter Hochwasserabfluss am Steinbach in Nußdorf am Inn (Foto: WWA Rosenheim)

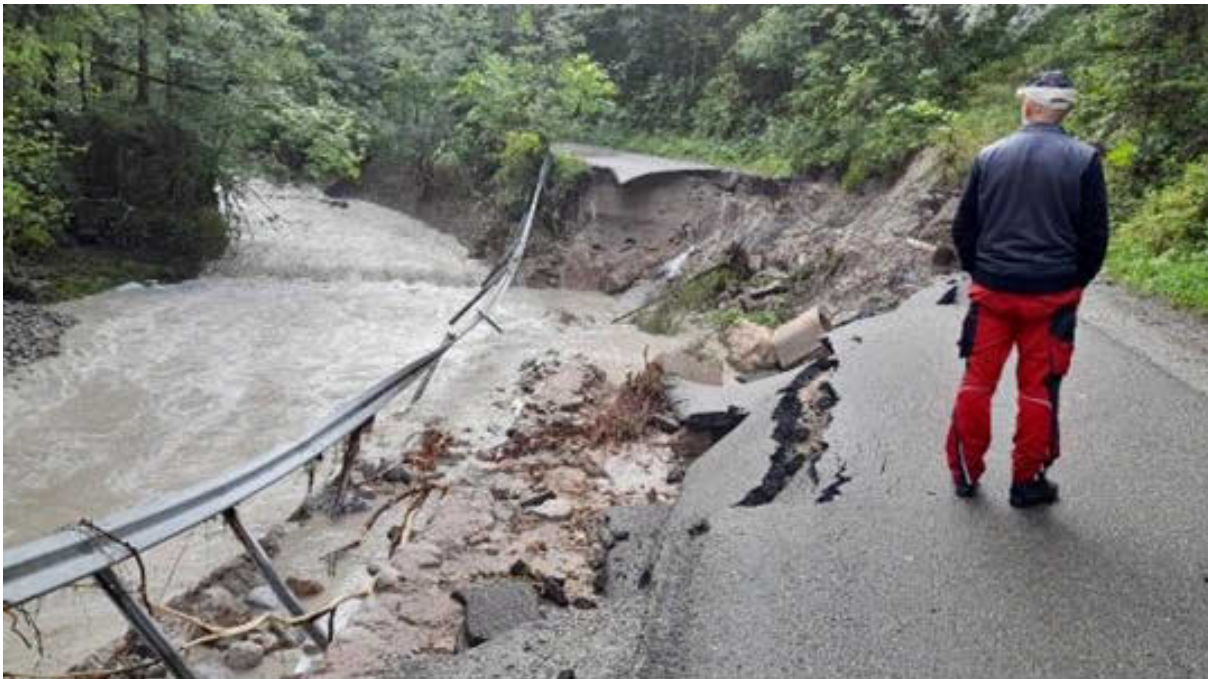
Abb. 64: Durch Uferanbruch zerstörte Straße im Mühlthal (Steinbach, Nussdorf am Inn) (Foto: WWA Rosenheim)

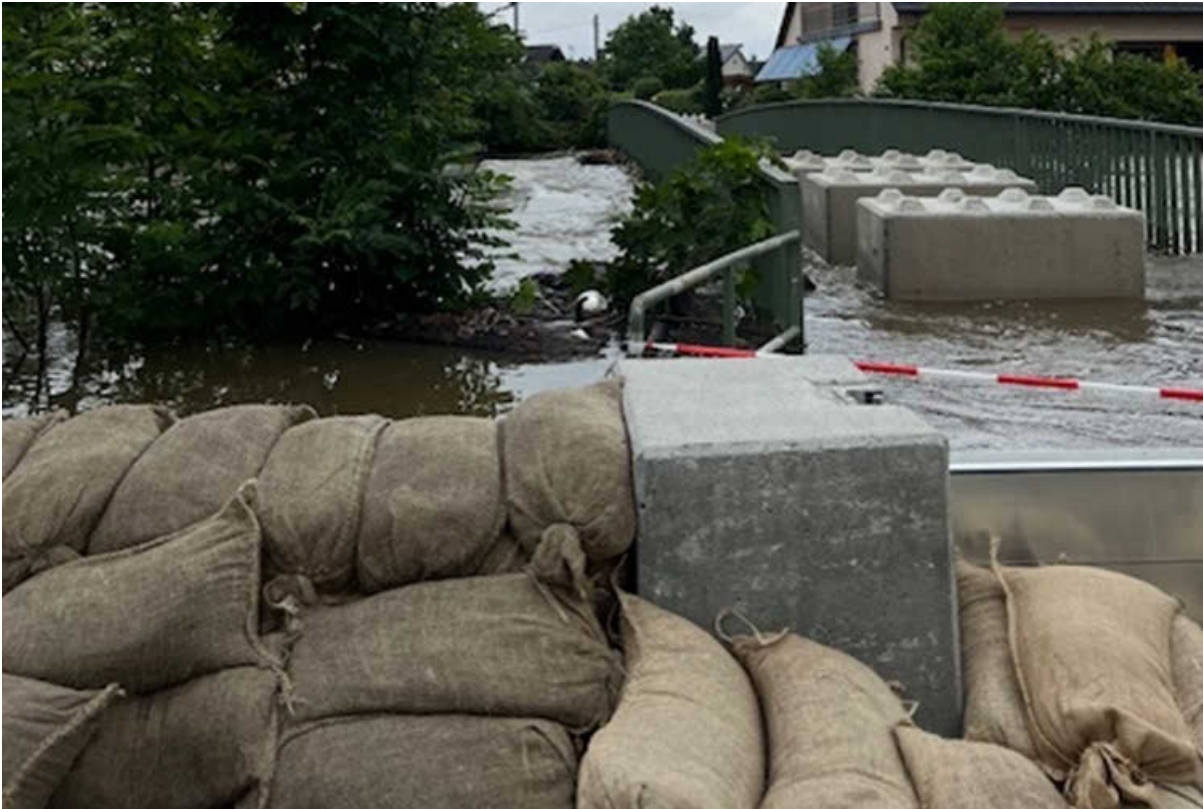
Abb. 101: Im Bereich des Paarstegs in Manching kam es zur Überströmung des Stegs. Dies führte zu einem Rückstau und einer teilweisen Verklausung. Die Einsatzkräfte reagierten schnell, erhöhten die Sandsackbarrieren und beschwerten den Steg zusätzlich mit Betonelementen (Foto: WWA Ingolstadt).

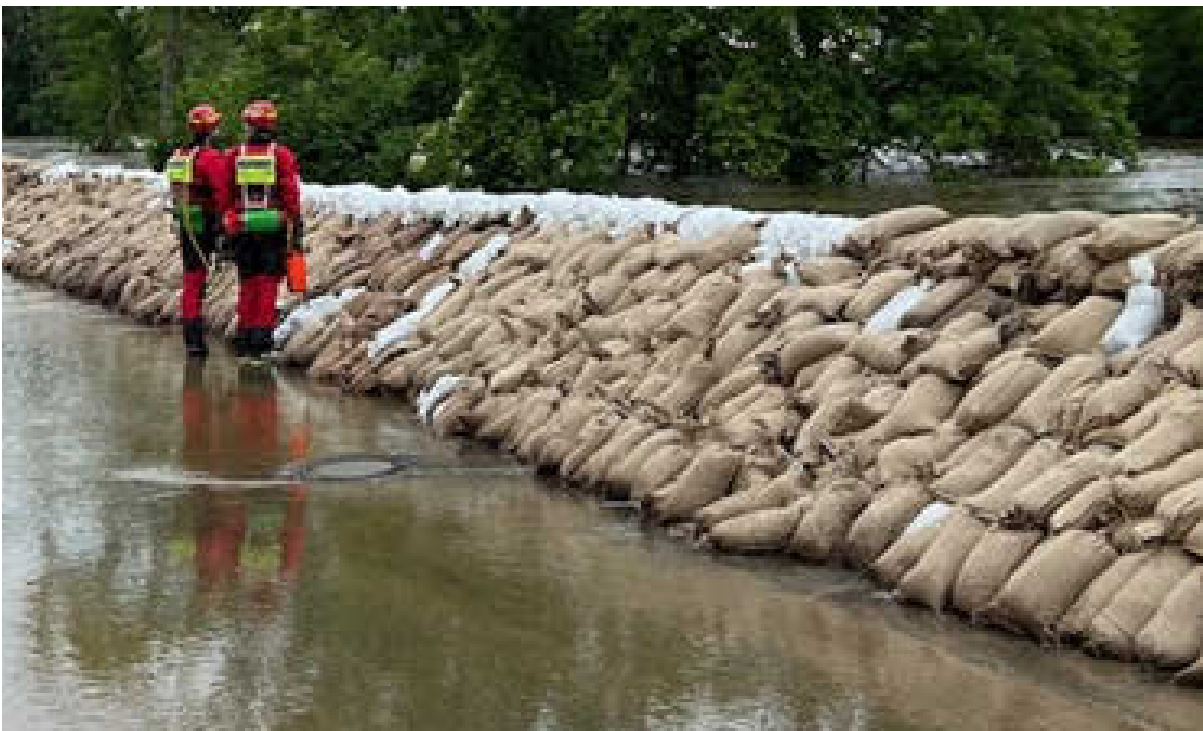
Abb. 102: Im Rahmen des Katastropheneinsatzes mit Sandsäcken verstärkte HWS-Wand in der Paarstraße (Foto: WWA Ingolstadt)
