Abbildungen von Quellfassungen

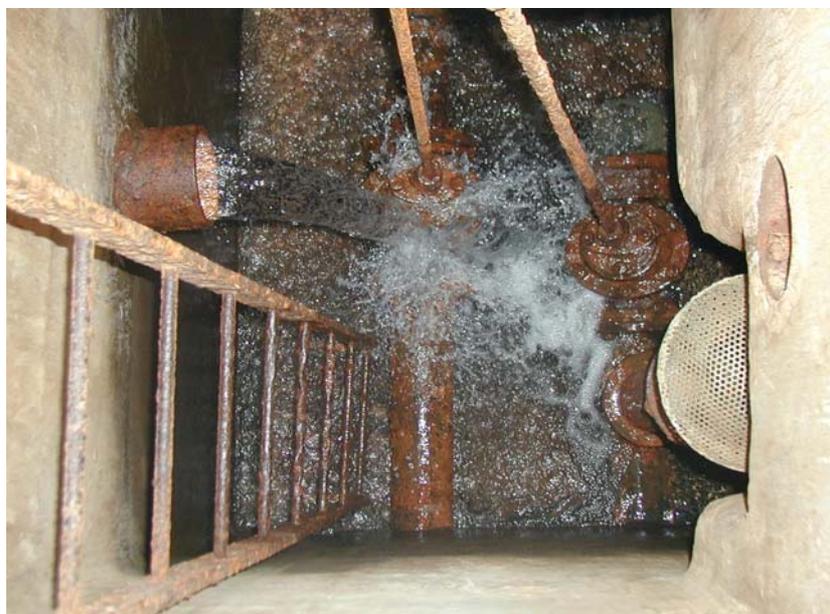
Bild 1: Quellfassungsschacht der Lauterbrunnenquelle (Nr. 1132/6120/00031); die Schüttungsmessung erfolgt derzeit über eine Gefäßmessung, bei starker Schüttung wird das Fassungsrohr überflutet; das überschüssige Wasser fließt über das Rohr (rechts im Bild) ab

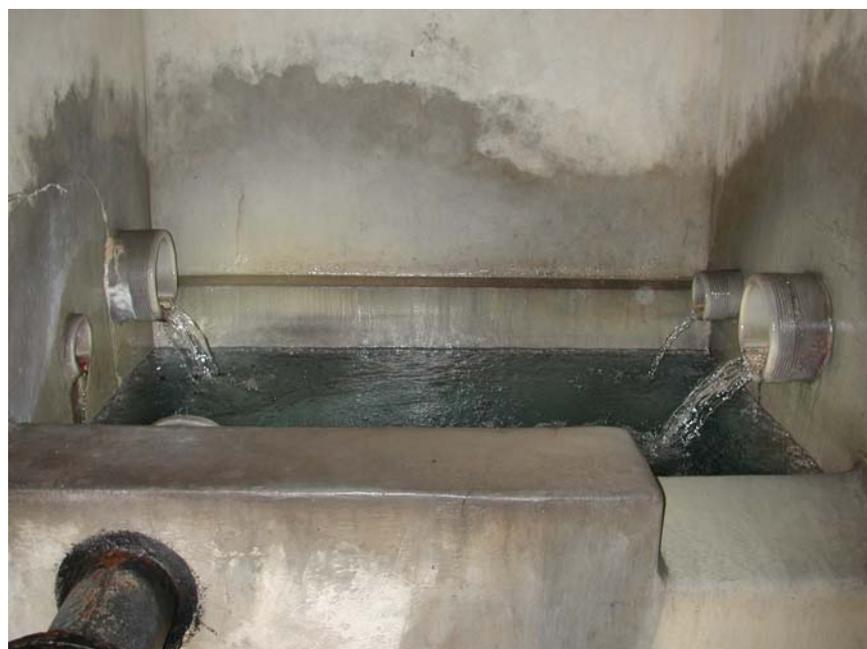
Bild 2: Quellfassungen Bad Tölz 2 (Nr. 4120/8235/00041); die Schüttungsmessung erfolgt einmal wöchentlich per Gefäßmessung

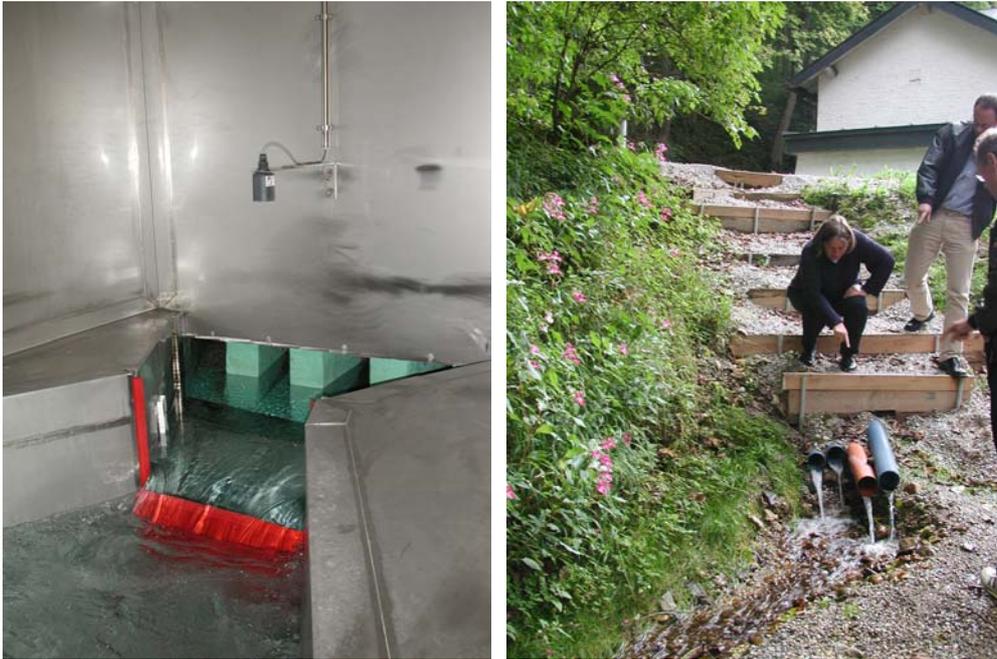
Bild 3: Quellfassung der Grünwalder Quellen (Nr. 4120/7935/00038) mit Messwehr und Echolot (Bild links); die Quellfassung berücksichtigt nicht die Gesamtschüttung; ein Teilstrom wird oberhalb des Quellhauses mittels Drainage gefasst und abgeführt (Bild rechts)

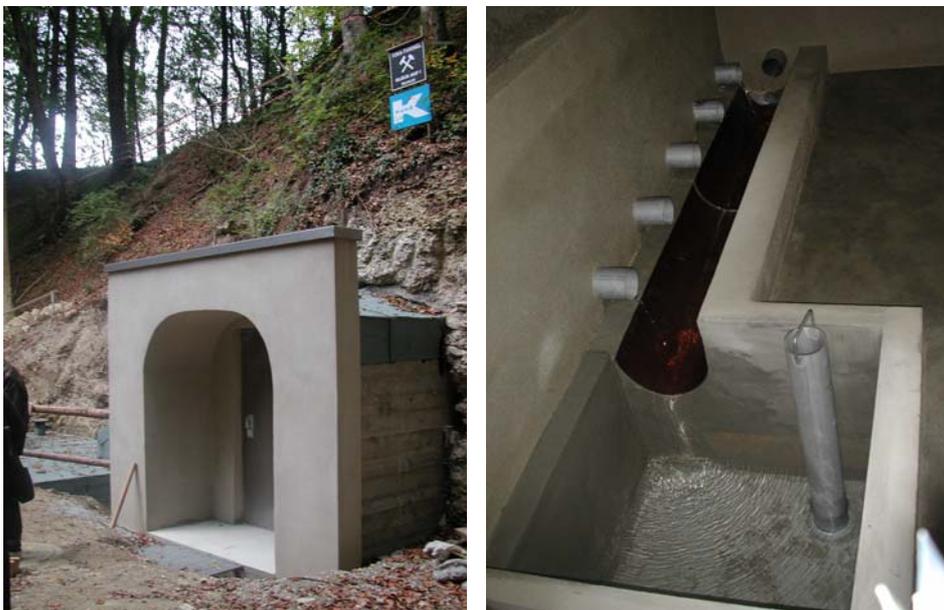
Bild 4: Quellfassung der Kupfgrabenquelle (Nr. 4120/7938/ 00028 (Ia) und 4120/7938/00033 (III) und 4120/7938/00034 (Ib)); Eingang zum Quellstollen, in dem drei Quellen gefasst sind (Bild links); eine der Quellfassungen im Inneren des Stollens (Bild rechts); die Quellfassung erfolgte mittels diverser Drainagen im Berg
