Erfahrungen mit Rapsöl als Brennstoff bei der Gebäudeheizung des LfU - Empfehlungen für Planer und Betreiber -

1 Energiekonzept des LfU-Neubaus

2 Beschreibung der Rapsölfeuerungsanlage im LfU

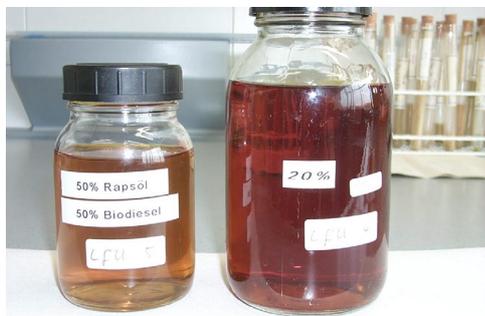
**Abb. 7:** Mischungsversuche aus Rapsöl und RME bzw. Rapsöl und Heizöl

Ein Versuch, in dem eine Mischung aus 50 % Rapsöl und 50 % RME sowie eine Mischung aus 80 % Rapsöl und 20 % Heizöl hergestellt wurden, ließen keine Trübungen erkennen (Abb. 7).

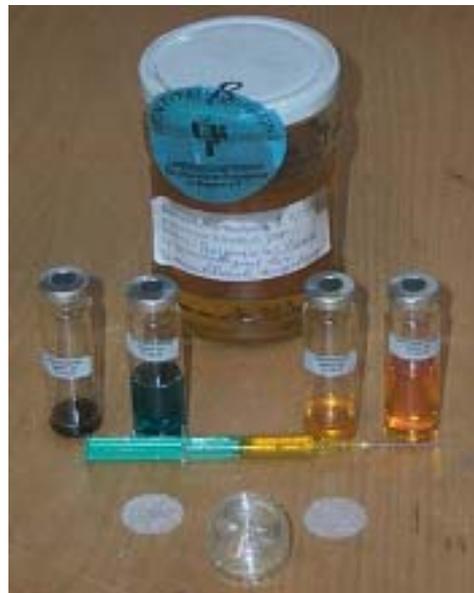
Abb. 13: Rapsöl Schnelltest

Aus dem Probengefäß (Bildmitte) wird mit einer Einwegkanüle eine definierte Menge Rapsöl entnommen und durch die Gummimembran im Deckel in die Prüfröhrchen gespritzt. Die beiden linken Prüfröhrchen (Wassergehalt, Neutralisationszahl) befinden sich noch in ihrem Ausgangszustand. Durch die Zugabe von Rapsöl kam es jeweils zu einem Farbumschlag der Indikatorlösungen, d.h. die Qualitätsparameter wurden in dieser Probe nicht eingehalten.

Zudem ist zwischenzeitlich auf dem Markt ein Schnelltestverfahren erhältlich, mit dem die Parameter Wassergehalt, Gesamtverschmutzung und Neutralisationszahl bestimmt werden können.

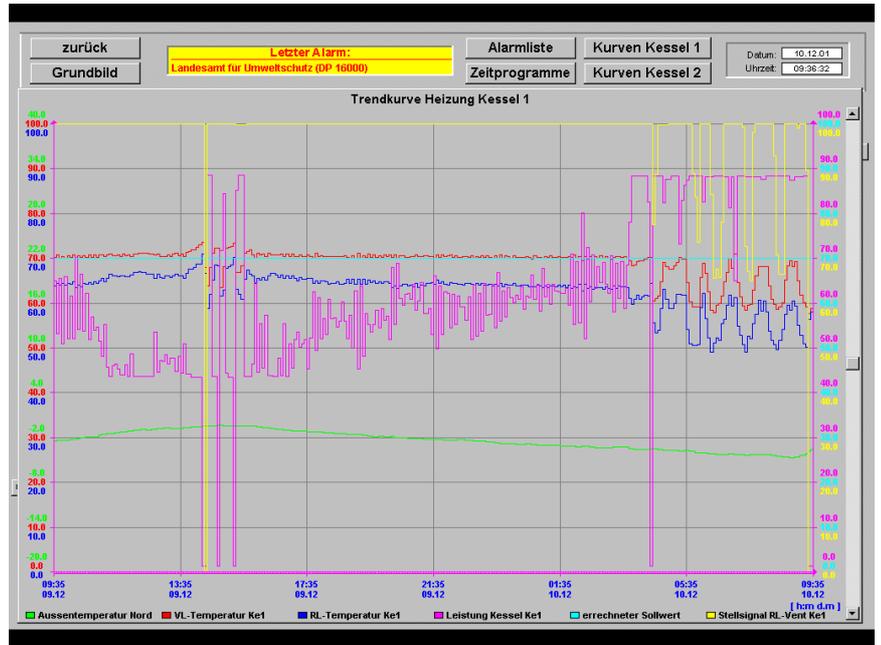
Abb. 15: 24-Stunden Übersicht der Gebäudeleittechnik des LfU vom 9. - 10.12.01

Mit den vorgenommenen Änderungen konnte eine erhebliche Erhöhung der Vorwärmtemperatur beim Start erreicht werden. Dennoch wurden immer noch Starttemperaturen von lediglich 80°C beobachtet und die vorgesehene Mindesttemperatur von 86°C nicht erreicht. Eine weitergehende Verbesserung könnte nach Auskunft des Brennerherstellers jedoch nur durch eine Umkonstruierung der Anlage (geringere zu erwärmende Ölmenge) oder eine Veränderung der Regelungstechnik erreicht werden, bei der z.B. die Brennerfreigabe in Abhängigkeit von der Vorwärmtemperatur erfolgt. Hierzu müsste jedoch die Regelungstechnik der Anlage umgebaut und eventuell die Temperaturmessstelle verändert werden. Im weiteren Versuchsablauf sollten daher zuerst die Auswirkungen der nun durch eine optimierte Einstellung verbesserten Vorwärmung dokumentiert werden.

Anmerkung: Die untere palisadenartige Linie gibt die Leistungsregelung des Brenners innerhalb von 24-Stunden am 09. und 10.12.2001 wieder. Jede neue „Palisade“ bedeutet einen Startvorgang.

Die Aufzeichnung der 24-Stunden-Übersicht der Gebäudeleittechnik nach den durchgeführten regelungstechnischen Verbesserungsmaßnahmen zeigte z.B. am 9.11.01 zwischen 9:30 Uhr und 18:30 Uhr lediglich drei Abschaltvorgänge gegenüber 39 am Versuchsbeginn (Aufzeichnungen vom 18. - 19.11.01) (Abb. 15).

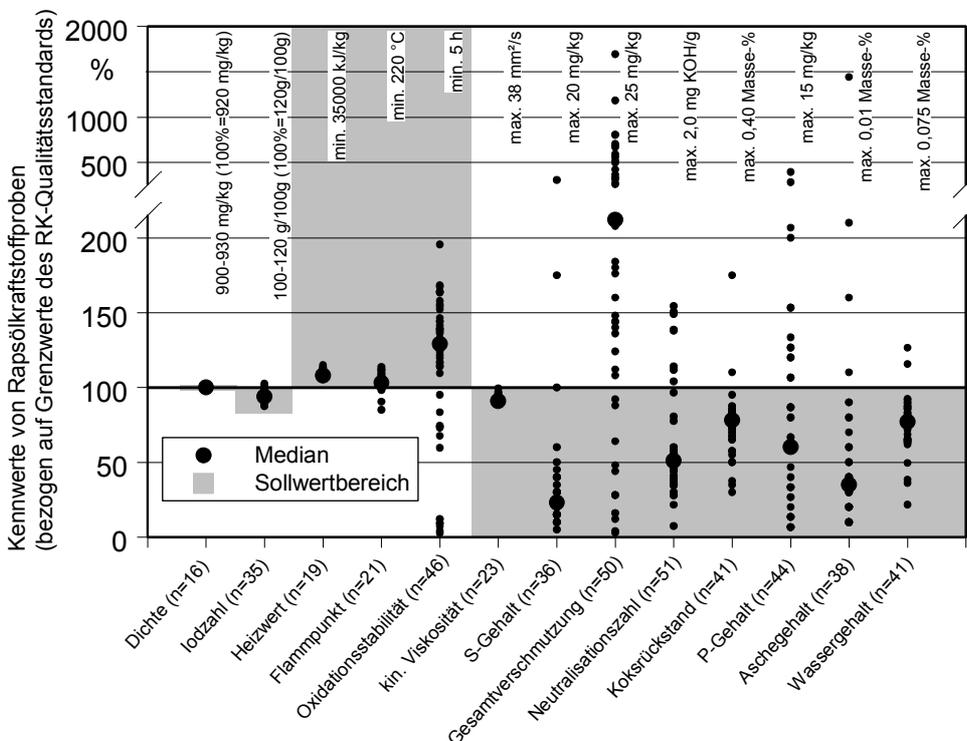
Abb. 19: Median und Streubreite analysierter Kennwerte des RK-Qualitätsstandards von Rapsölkraftstoffproben unterschiedlicher Herkunft, bezogen auf die geforderten Grenzwerte (Quelle: Bayerische Landesanstalt für Landtechnik)

Eine Datenbankauswertung der Bayerischen Landesanstalt für Landtechnik Weißenstephan zeigt, dass die auf dem Markt angebotenen Rapsölchargen oftmals diese Qualitätsnormen noch nicht einhalten (Abb. 19).

Betreibern von Rapsölfeuerungsanlagen wird aber in jedem Fall empfohlen, die Einhaltung des RK-Qualitätsstandards vom Rapsöllieferanten zu fordern um mögliche Störungen weitgehend zu minimieren. Zudem sollte bei jeder Belieferung eine Rückstellprobe erstellt werden, um bei gegebenenfalls auftretenden Problemen feststellen zu können, ob die angelieferte Rapsölcharge z.B. den Grenzwert der Gesamtverschmutzung einhält. Eine spätere Probenahme aus dem Brennstofftank kann wegen möglicher Ablagerungen und Vermischungen mit den Restmengen älterer Chargen im Tank zu falschen Analyseergebnissen führen.
