"Perfluorierte Chemikalien (PFC)" Schadensfälle in NRW und Fallbeispiele

Stefan Schroers, LANUV NRW Ingo Valentin, Stadt Düsseldorf

Landesamt für Natur, Umwelt und Verbraucherschutz Nordrhein-Westfalen

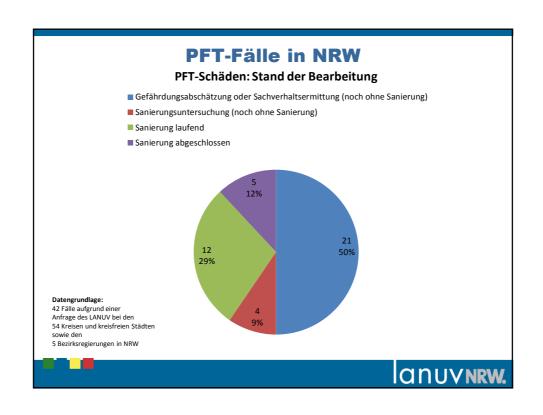
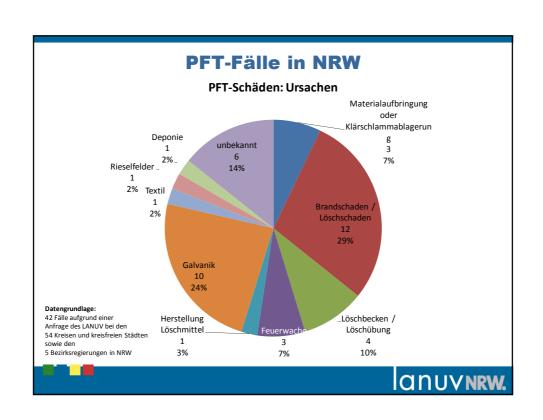
- ➤ Grundlage: 54 Kreise / kreisfreie Städte, 5 Bezirksregierungen
- ➤ 42 Fälle
 - > 12 laufende Sanierungen
 - > 5 abgeschlossene Sanierungen
 - > 4 Fälle Sanierungsuntersuchung oder Sanierungsplanung
 - ➤ 21 Fälle Sachverhaltsermittlung bzw. Gefährdungsabschätzung
