## Fassadenverkleidungen

### Beschreibung

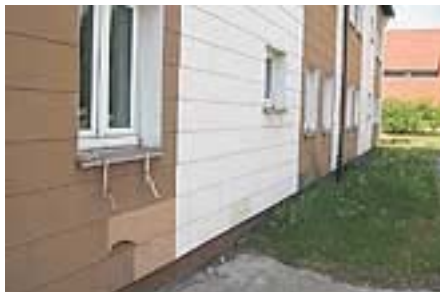
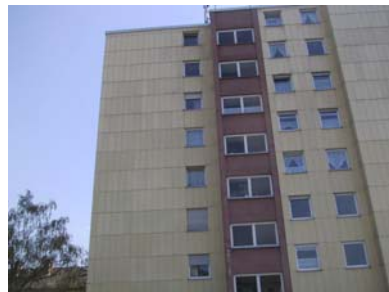
Fassadenplatten aus Asbestzement

Im Gegensatz zu [Dachwellplatten](#), die oft unbeschichtet sind, handelt es sich bei AZ-Fassadenplatten überwiegend um dampfgehärtete oder beschichtete Produkte. Die Oberfläche ist daher in der Regel sehr glatt und widerstandsfähig. Bei den auch farbig beschichteten Produkten, deren Oberfläche meist zusätzlich mit Acrylharzen behandelt wurde, sind geringe Verwitterungserscheinungen zu beobachten. Die als "Kunstschiefer" bekannten schwarzen AZ-Platten sind jedoch meist älterer Bauart und können im Einzelfall deutliche Korrosionseigenschaften aufweisen.

Die Demontage von beschichteten AZ-Produkten darf in trockenem Zustand erfolgen, sofern die Beschichtung nicht großflächig abgewittert ist.

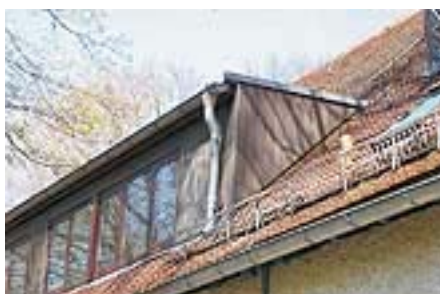
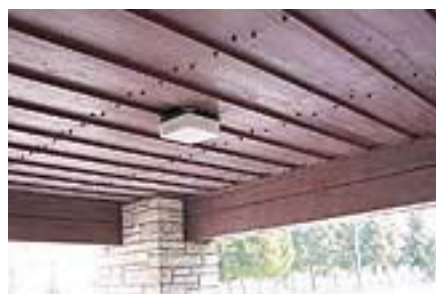
Holzschutzanstrich im Außenbereich

Das im Außenbereich als Fassadenverkleidung eingesetzte Holz ist in der Regel mit [Holzschutzmitteln](#) behandelt (Carbolineum, PCP, Lindan, Chrom- und Bor-Salze), so dass generell von schädlichen Verunreinigungen auszugehen ist.

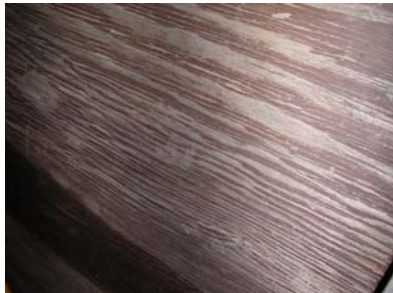
Holz im Außenbereich mit abgewitterter Holzschutzfarbe

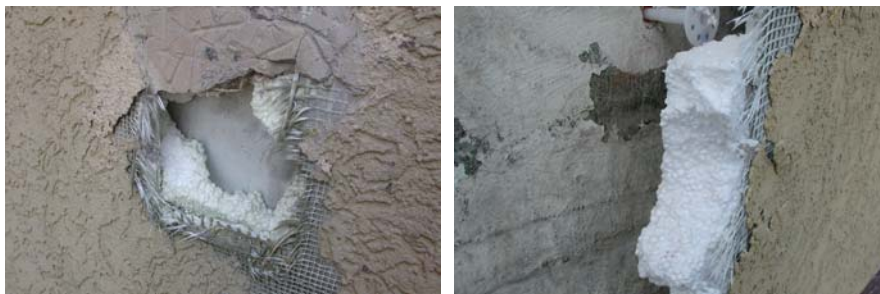
Vollwärmeschutz einer Hausfassade

Beim Vollwärmeschutz handelt es sich um ein modernes Verfahren, bei dem die Außenwände eines Gebäudes komplett mit einem wärmenden "Mantel" umkleidet werden. Als Dämmstoff kommt in den sogenannten Wärmedämm-Verbundsysteme überwiegend Polystyrol (siehe auch [Dämmstoffe](#)) zum Einsatz. Mineralische und biologische Dämmstoffe bilden die Ausnahme. Der Vollwärmeschutz ist mit dem Mauerwerk fest verbunden, was im Falle eines Gebäuderückbaus die notwendige Trennung in mineralisches Mauerwerk und Polystyrol mit anhaftendem Putz erschwert.
