Fassadenverkleidungen

Stand: 09/2020

Beschreibung

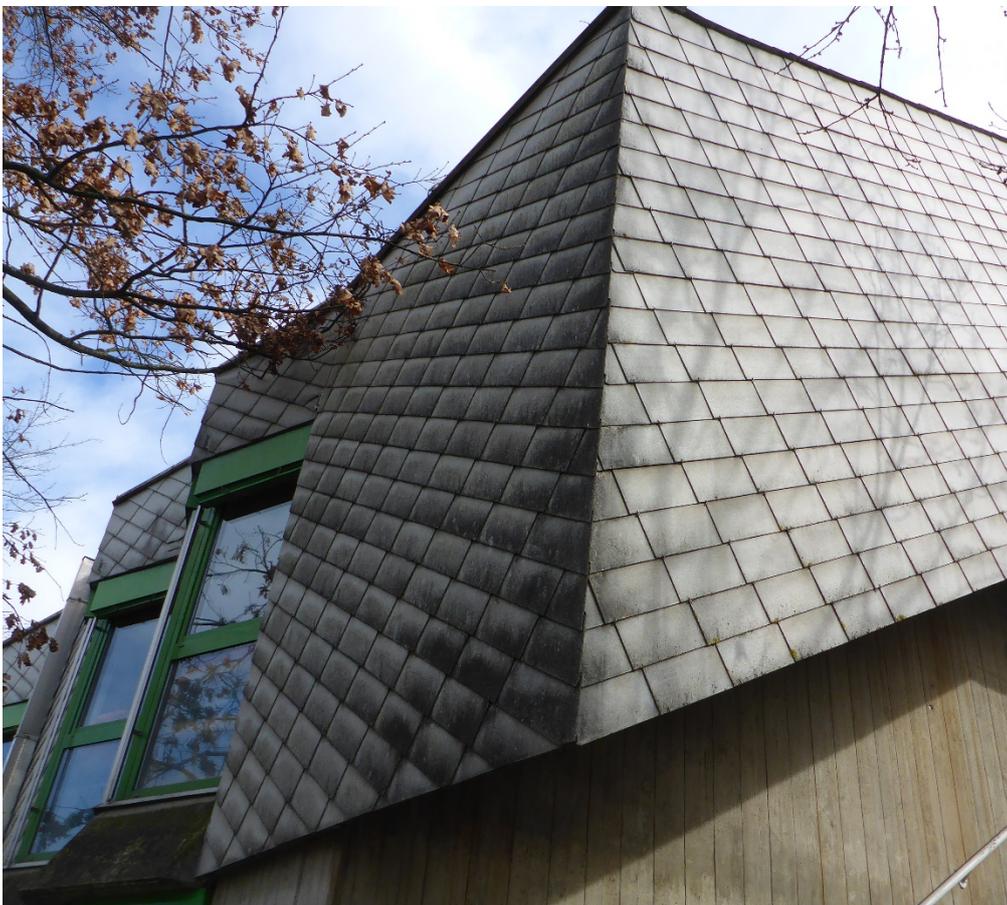
Abb. 1: Fassade aus Asbestzement

Im Gegensatz zu [Dachwellplatten](#), die oft unbeschichtet sind, handelt es sich bei AZ- Fassadenplatten überwiegend um dampfgehärtete oder beschichtete Produkte. Die Oberfläche ist daher in der Regel sehr glatt und widerstandsfähig. Bei den auch farbig beschichteten Produkten, deren Oberfläche meist zusätzlich mit Acrylharzen behandelt wurde, sind geringe Verwitterungserscheinungen zu beobachten. Die als "Kunstschiefer" bekannten schwarzen AZ-Platten sind jedoch meist älterer Bauart und können im Einzelfall deutliche Korrosionseigenschaften aufweisen.

Die Demontage von beschichteten AZ-Produkten darf in trockenem Zustand erfolgen, sofern die Beschichtung nicht großflächig abgewittert ist.

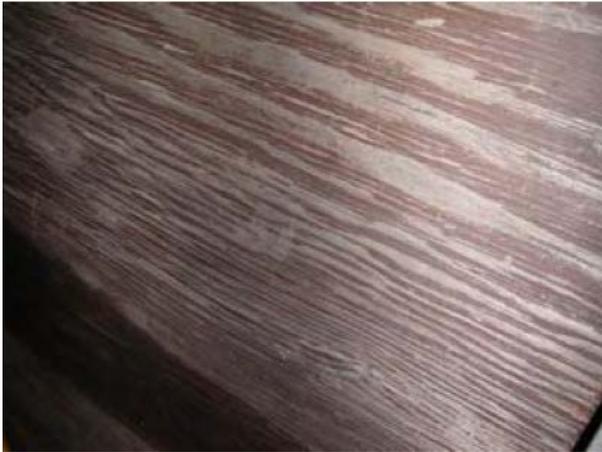
Abb. 2: Holz im Außenbereich mit abgewitterter Holzschutzfarbe

Das im Außenbereich als Fassadenverkleidung eingesetzte Holz ist in der Regel mit [Holzschutzmitteln](#) behandelt (Carbolineum, PCP, Lindan, Chrom- und Bor-Salze), so dass generell von schädlichen Verunreinigungen auszugehen ist.

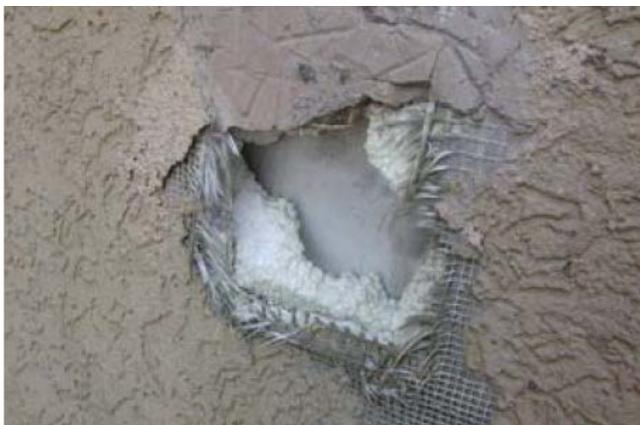
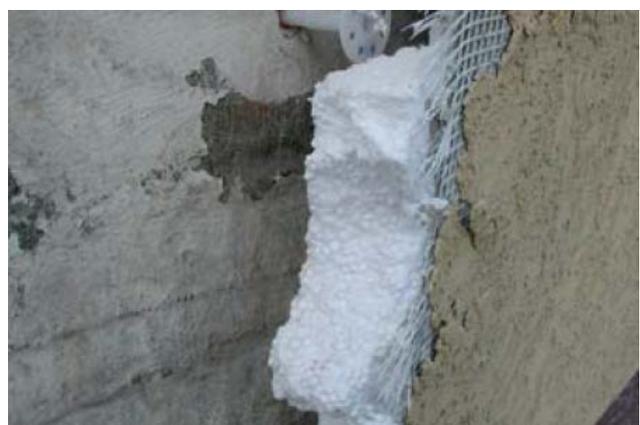
Abb. 3: Vollwärmeschutz einer Hausfassade

Beim Vollwärmeschutz handelt es sich um eine moderne Bauweise, bei dem die Außenwände eines Gebäudes komplett mit einem wärmenden "Mantel" umkleidet werden. Als [Dämmstoff](#) kommt in den sogenannten Wärmedämm-Verbundsystemen überwiegend Polystyrol (siehe auch [Dämmstoffe](#)) zum Einsatz. Mineralische und biologische [Dämmstoffe](#) bilden die Ausnahme. Der Vollwärmeschutz ist mit dem Mauerwerk fest verbunden, was im Falle eines Gebäuderückbaus die notwendige Trennung in mineralisches Mauerwerk und Polystyrol mit anhaftendem [Putz](#) erschwert.

Bei [Klebstoffen](#), [Putzen](#) und [Anstrichstoffen](#) auf beziehungsweise unter Wärmeverbundsystemen muss mit [Asbestanwendungen](#) gerechnet werden.
