# Grundwasserprobenahme Ringversuch 2024

Durchführung und Ergebnisse

Hof, 28.11.2024

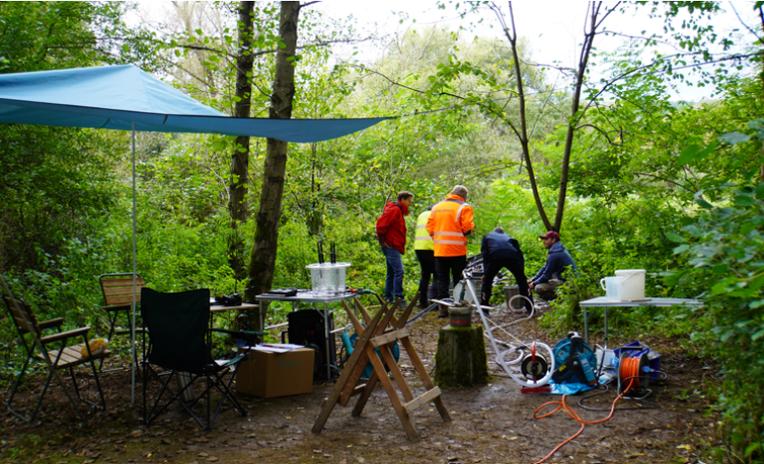
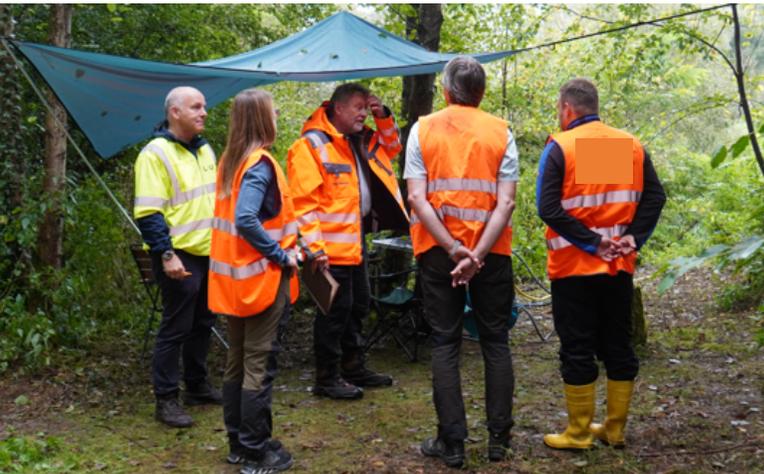
# Ablauf – Einweisung der Teilnehmer

- Eintreffen vor Ort
- Einweisung der Teilnehmer durch Auditoren
- Übergabe der Kühlkisten mit Probenbehältnissen, Spritze u. Filter durch die Auditoren
- Erläuterung des Probenahmeplans
- Präzisierung der Probenahmedurchführung durch die Auditoren
  - Einhängetiefe der Pumpe 15 m uROK,
  - Durchflussrate der Pumpe 20 l/min,
  - Abpumpzeit bis zur Probenahme 30 min.

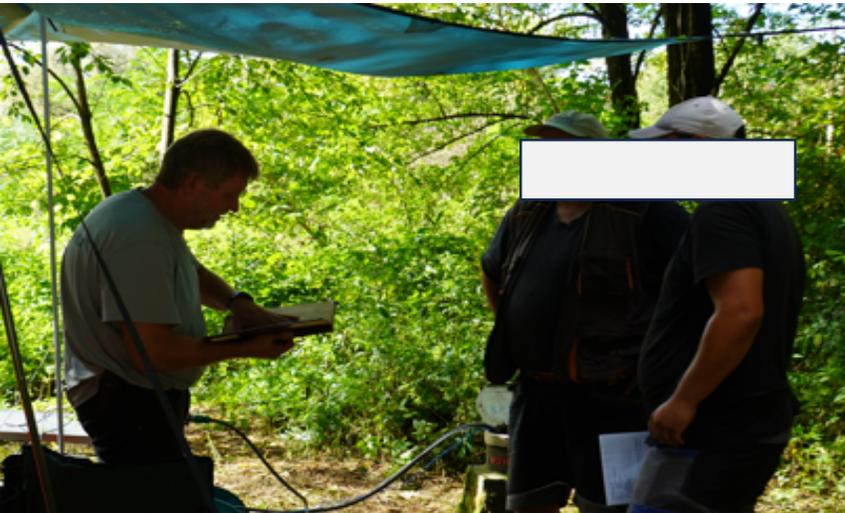
# Ablauf – Abschluss der Audits

- Verpackung und Kühlung der Proben
- Prüfung von Unterlagen mit folgenden Schwerpunkten:
  - Befugniserteilung der Probenahme,
  - Auditierung der Probenehmer,
  - Einsatztägliche Prüfung der vor-Ort-Messgeräte,
  - Messtechnische Rückführung.
- Kurze Erläuterung der Auditergebnisse gegenüber den Teilnehmern

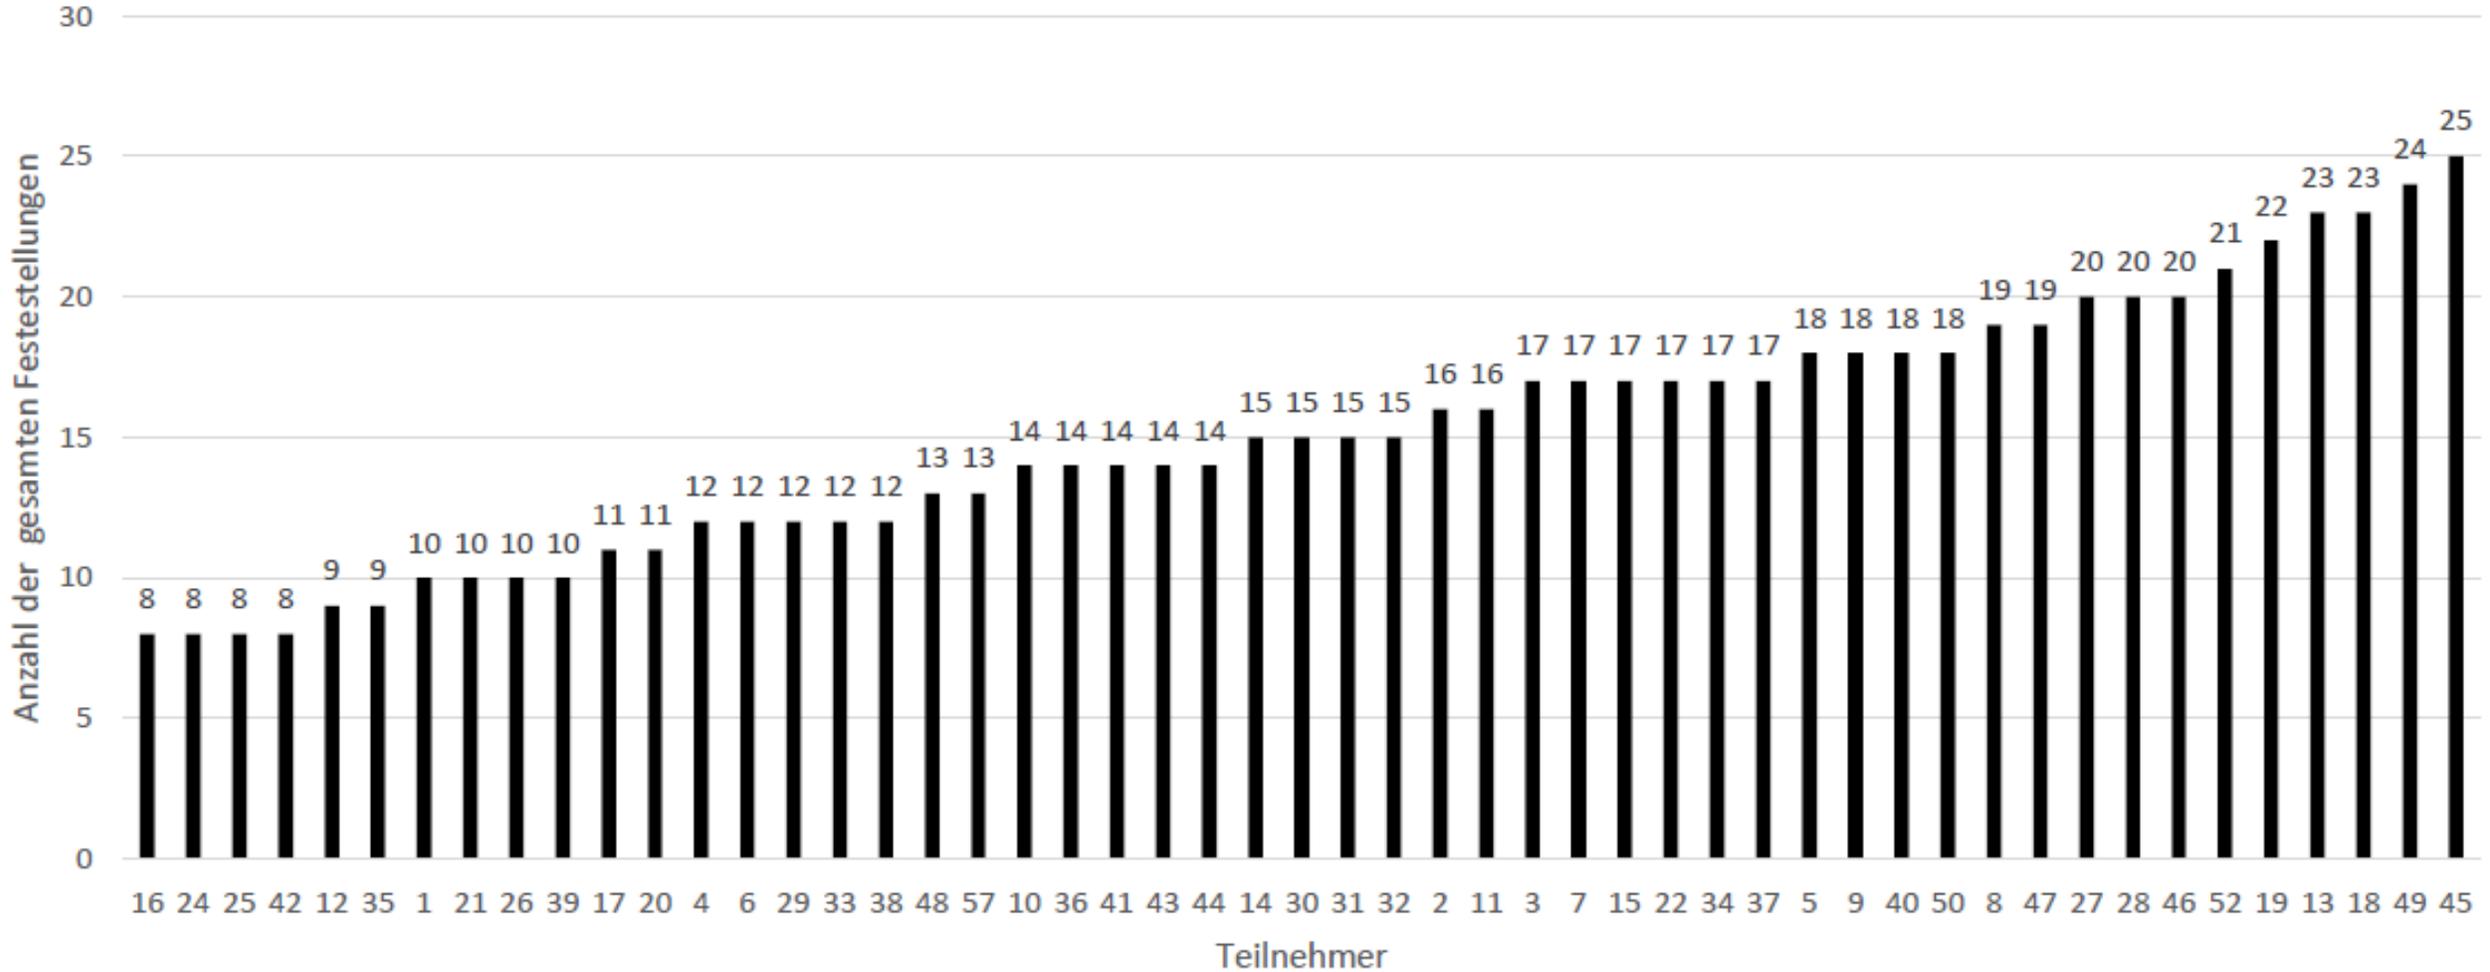
# Feststellungen gesamt pro Teilnehmer

Feststellungen gesamt

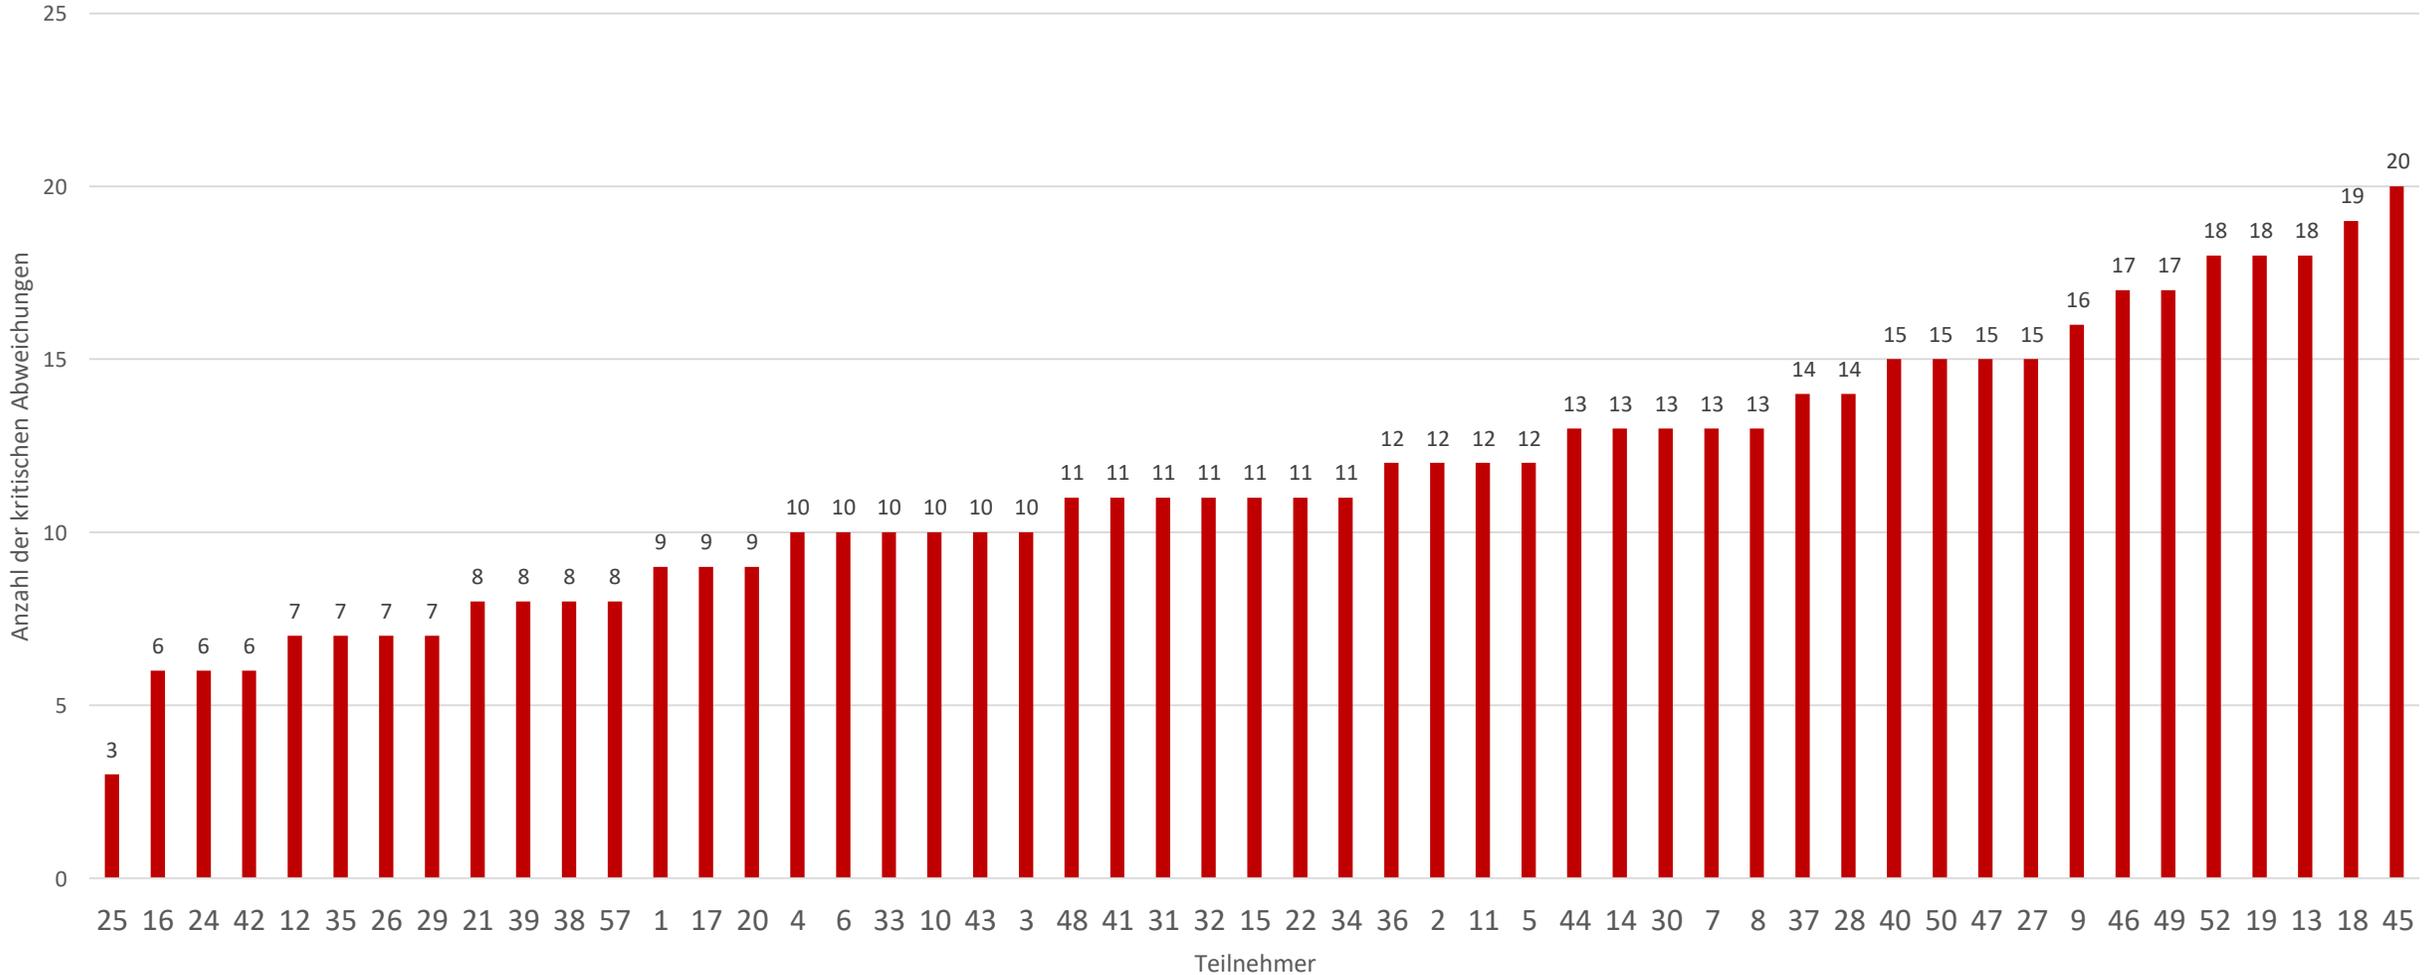
# Kritische Feststellungen pro Teilnehmer

Feststellungen k-kritisch

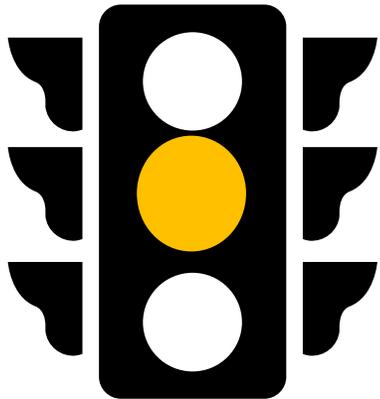
## Nicht kritische Feststellungen (n):

Nicht kritische Feststellungen basieren ebenfalls auf Verstößen gegen die vorgegebenen Normen und/oder fachlichen Regelwerke und/oder gegen die DIN EN ISO/IEC 17025:2018. Diese Verstöße sind meist formaler Natur und mit hoher Wahrscheinlichkeit nicht ergebnisrelevant.

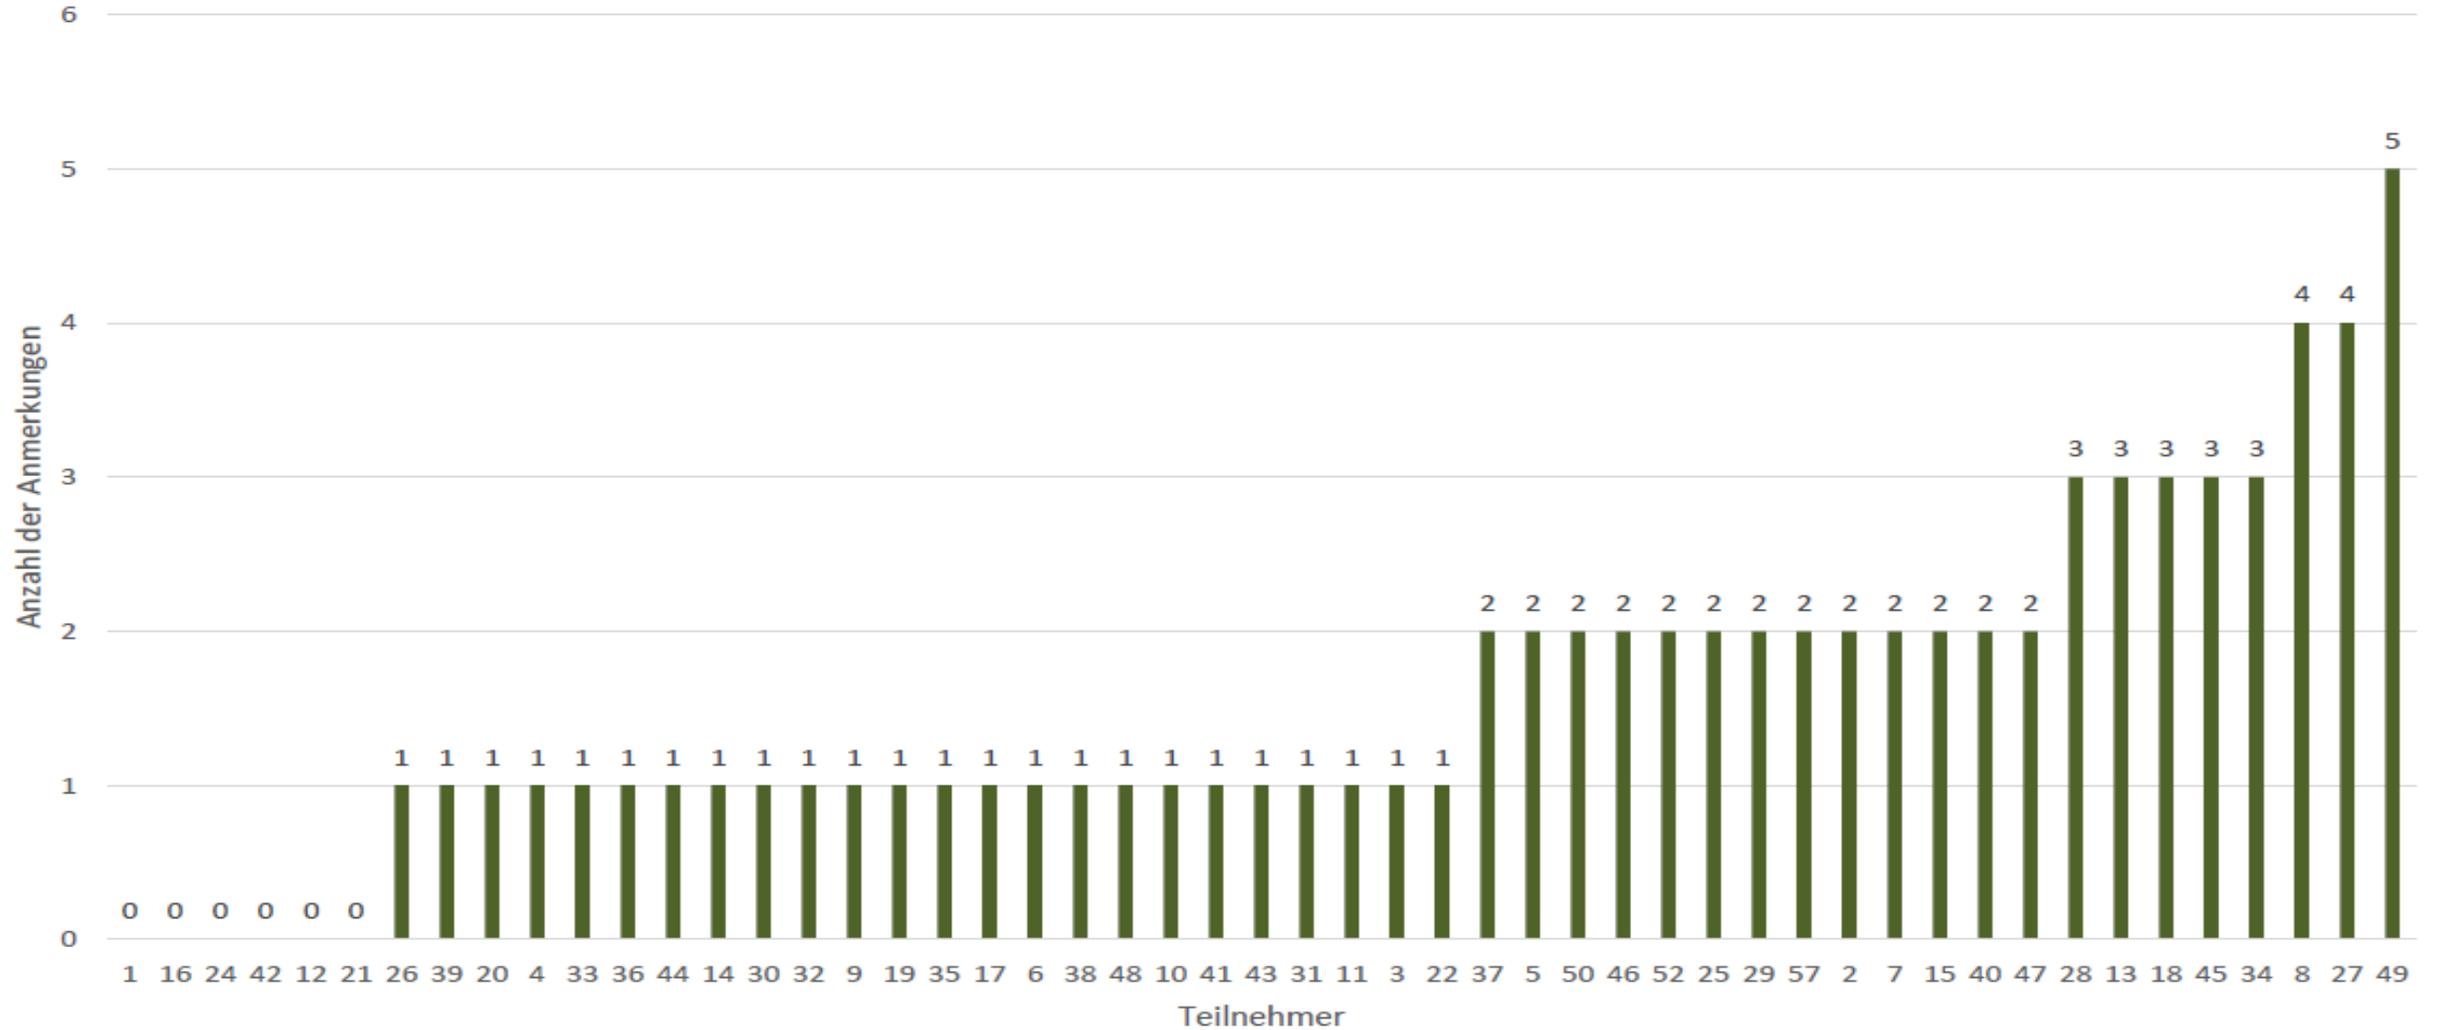
# Anmerkungen pro Teilnehmer

Feststellung a-Anmerkung

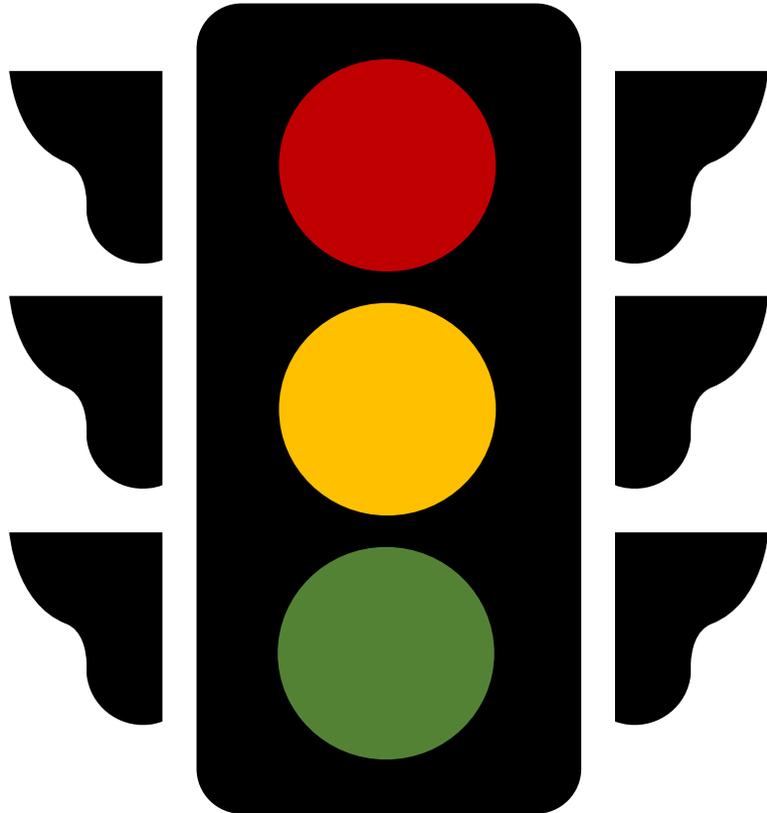
# Feststellungen – Bewertung

**589** kritische Feststellungen

**103** nicht kritische Feststellungen

**78** Anmerkungen

**770 Feststellungen insgesamt**

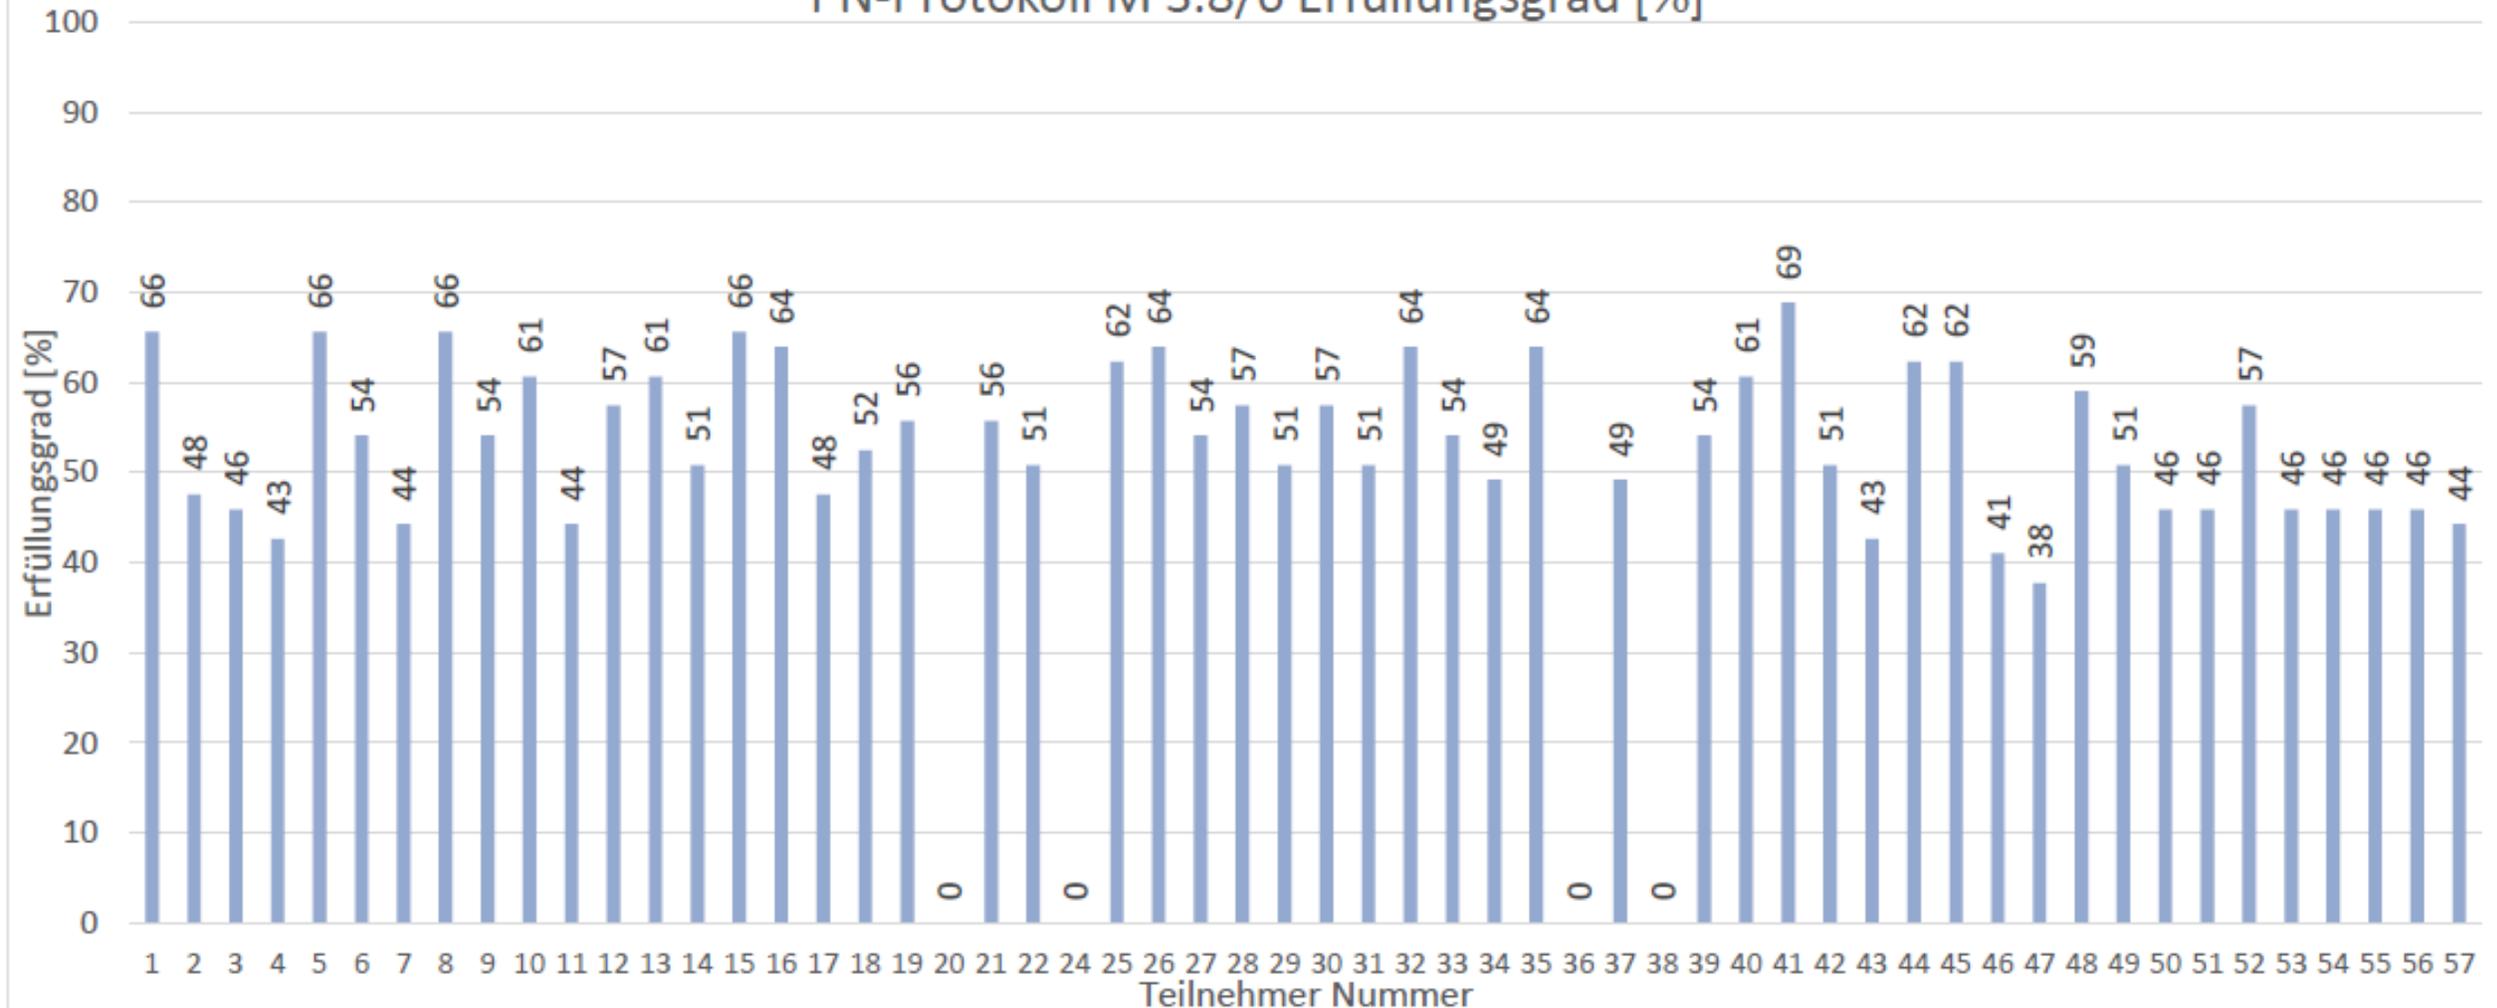
# Bewertung der Probenahmedokumentation

PN-Protokoll M 3.8/6 Erfüllungsgrad [%]

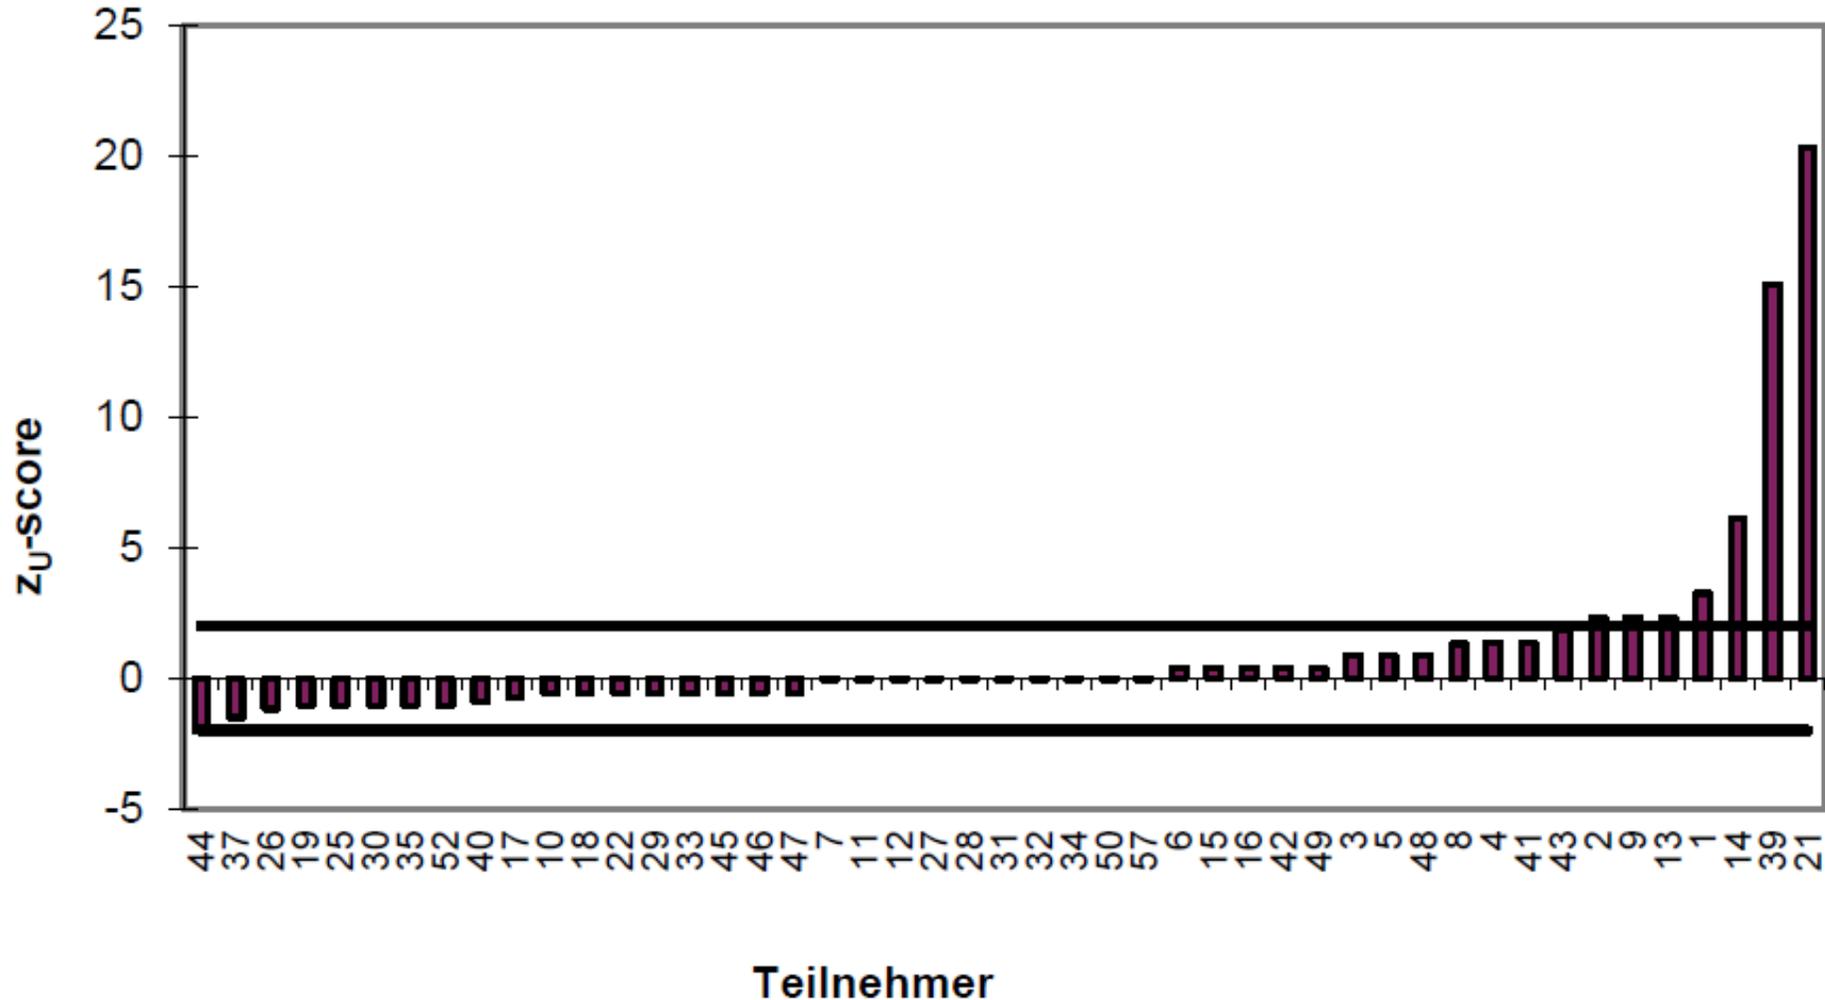
# Ergebnisse $z_u > |2,0|$ Temperatur

Temperatur - °C

Teilnehmer	Z <sub>U</sub> >  2,0
	Temperatur
1	3,7
2	2,7
9	2,7
13	2,7
14	7
21	23,1
39	17,2
43	2,1
44	-2,2

Teilnehmer Nummer	1	2	9	13	14	21	39	44
k Der Bypassschlauch dient bis zur Probenahme als Zuleitung zur Durchlaufmesszelle.					1			
k Die Durchlaufmesszelle ist nicht gegen Umgebungsluft abgeschlossen.			1	1				
k Die Durchlaufmesszelle steht unter Druck.						1		
k Die Förderrate der Pumpe wird auch über Ventil nicht druckfrei geregelt.	1							
k Die Prüfung der Vor-Ort-Messgeräte erfolgt am Vortag der Probenahme.				1				
k Die Temperaturreckführung ist nicht rückverfolgbar.							1	
k Die Temperaturreckführung wird ohne kalibriertes Thermometer durchgeführt oder sie fehlt gänzlich.	1		1					1
k Es werden die Vor-Ort-Parameter-Prüfungen nicht tendenzindizierend ausgewertet.				1				1
k Es werden nicht alle Vor-Ort-Parameter-Prüfwerte tendenzindizierend ausgewertet.	1						1	
k Es wurde bereits gepumpt, obwohl die Messgeräte noch nicht aufgebaut und in Funktion waren.				1				
k In der Durchlaufmesszelle entstehen Luftblasen.							1

k In der Durchlaufmesszelle stehen die Elektroden auf dem Boden auf.				1				
a Die Elektroden werden ständig umgesteckt.				1

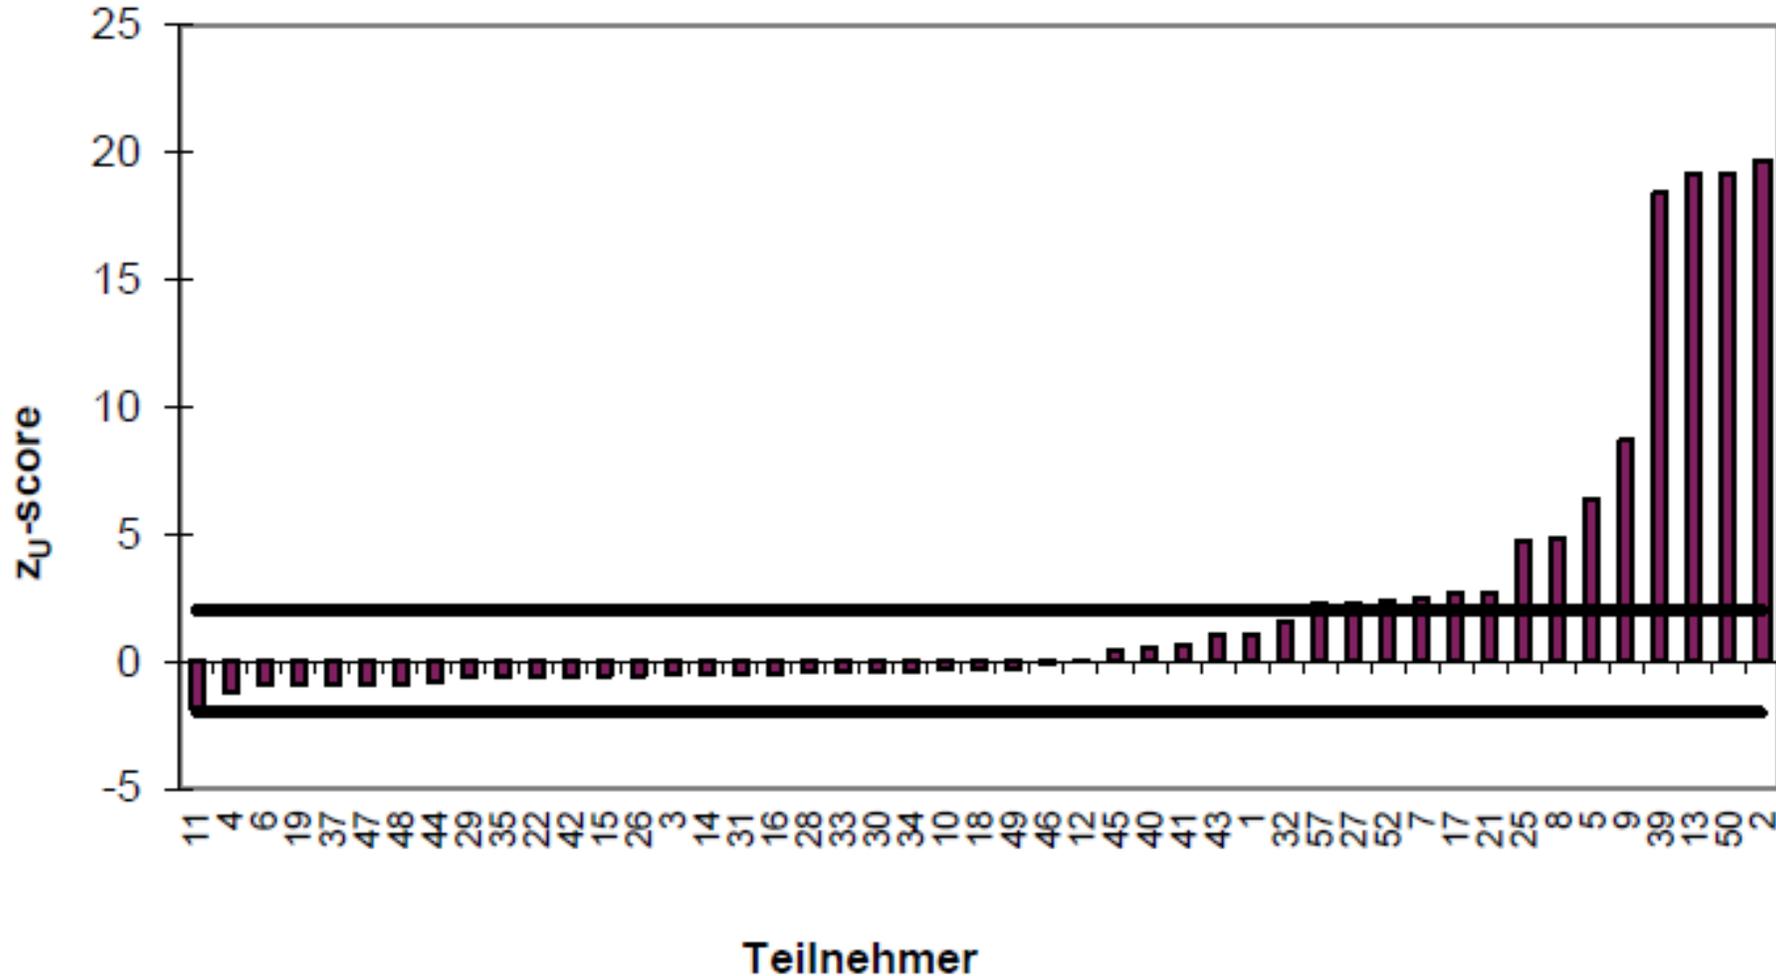
## Sauerstoff

# Ergebnisse $z_u > |2,0|$ Sauerstoff

Teilnehmer	Z <sub>U</sub> >  2,0
	Sauerstoff
2	19,6
5	6,4
7	2,4
8	4,8
9	8,6
13	19,2
17	2,6
21	2,6
25	4,7
39	18,4
50	19,2
52	2,3
57	2,2

# Feststellungen bei Sauerstoff $z_u > |2,0|$

Teilnehmer Nummer	2	7	8	9	13	17	21	25	39	50	52
k Die Durchlaufmesszelle ist nicht gegen Umgebungsluft abgeschlossen.				1	1					1	
k Die Durchlaufmesszelle läuft über.											1
k Die Durchlaufmesszelle steht unter Druck.							1				
k Die Prüfung der Vor-Ort-Messgeräte erfolgt am Vortag der Probenahme.		1	1		1						
k Es wurde bereits gepumpt, obwohl die Messgeräte noch nicht aufgebaut und in Funktion waren.					1						
k In der Durchlaufmesszelle entstehen Luftblasen.								1	1		
k In der Durchlaufmesszelle stehen die Elektroden auf dem Boden auf.					1						
k In der Zuleitung zur Durchlaufmesszelle stehen permanent Luftblasen.										1	
n Das Probenahmesystem ist undicht.			1								
n Der Sauerstoffgehalt wird nur 1x dokumentiert.	1							1			
a An der Durchlaufmesszelle befindet sich ein Probenahmebypass.											
a Die Elektroden werden ständig umgesteckt.					1

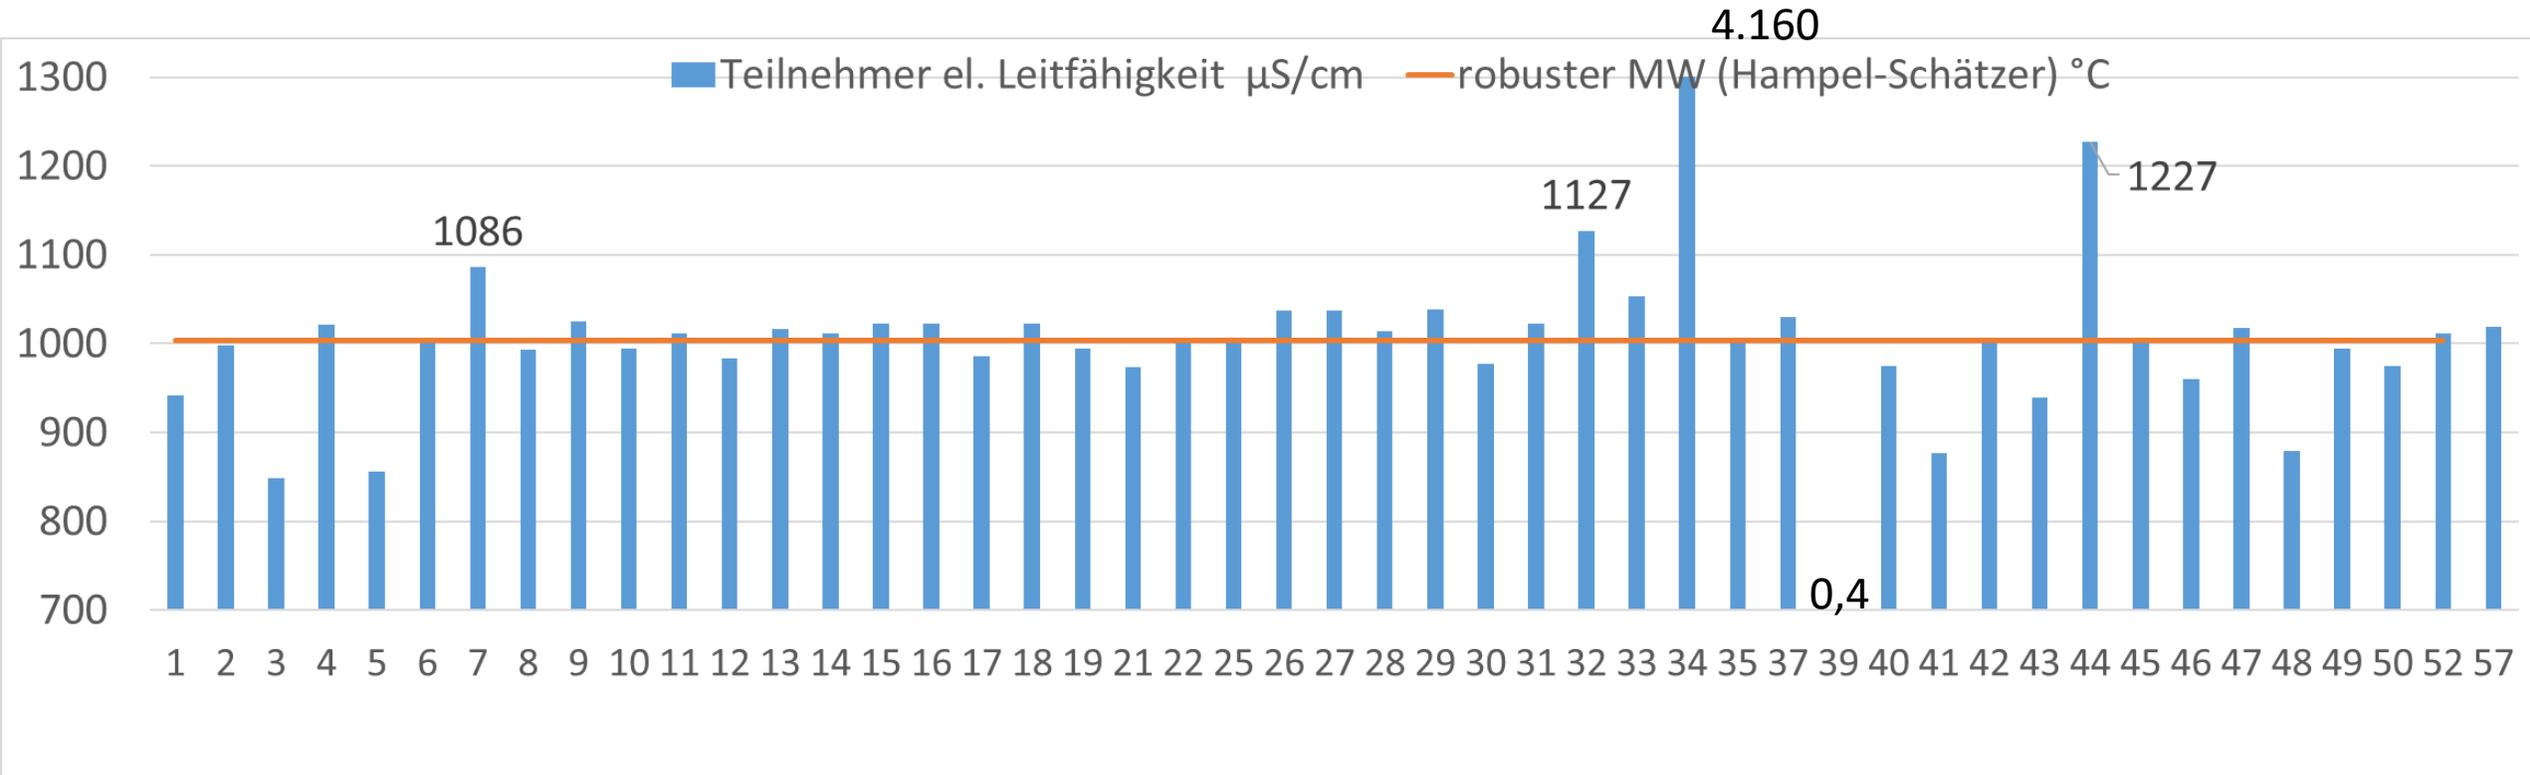
# Ergebnisse elektr. Leitfähigkeit $\mu\text{S}/\text{cm}$

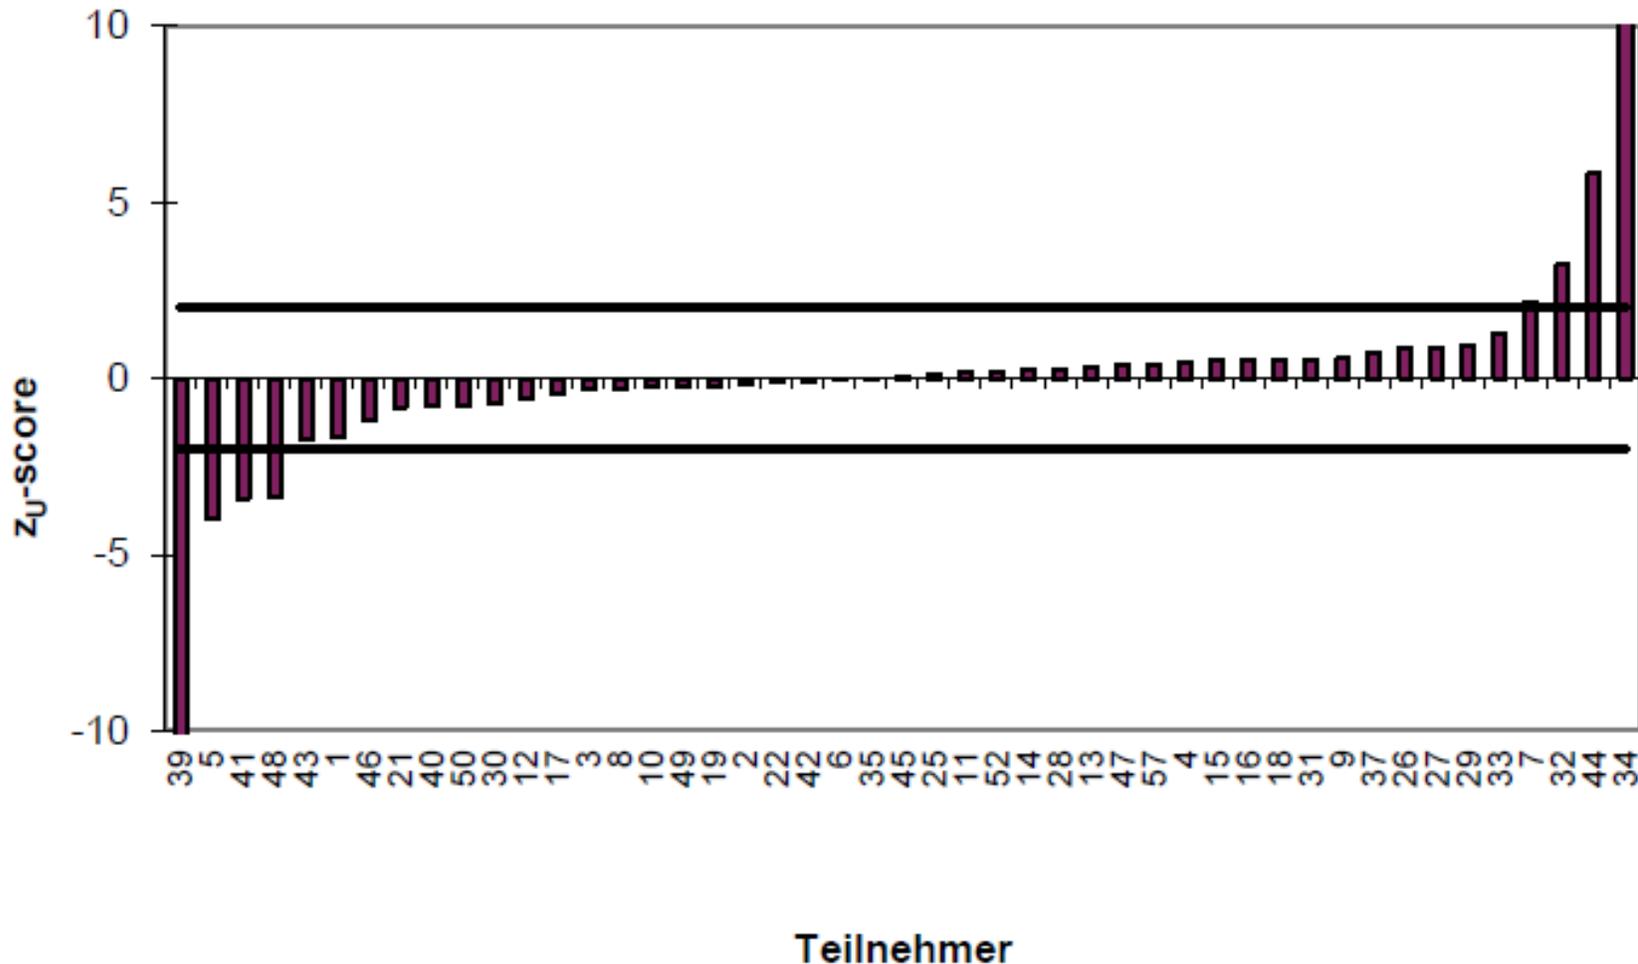
# Ergebnisse $z_u > |2,0|$ Leitfähigkeit

Teilnehmer	Z <sub>u</sub> >  2,0
	elektr. Leitfähigkeit
5	-4
7	2,1
32	3,2
34	82,1
39	-27,1
41	-3,4
44	5,8
48	-3,4

# Feststellungen elektr. Leitfähigkeit bei $z_u > |2,0|$

Teilnehmer Nummer	5	7	32	34	39	41	44	48
k Das Redoxpotential wird mit der pH-Elektrode gemessen.		1						
k Die Durchlaufmesszelle läuft über.				1				1
k Die Prüflösungen sind nicht mit Öffnungs-/ bzw. Haltbarkeitsdatum beschriftet.		1	1					
k Die Prüfung der Vor-Ort-Messgeräte erfolgt am Vortag der Probenahme.	1	1						
k Die Rückführung der Referenzlösungen ist nicht nachvollziehbar.				1				1
k Die Temperaturreückführung ist nicht rückverfolgbar.					1	1		
k Es fehlt eine Regelung zur Haltbarkeit der Kontrolllösungen.		1	1				1	
k Es können nur 13,3 l/min gefördert werden, da sonst die Durchlaufmesszelle im Hauptstrom überläuft.				1				
k Es wandern Luftblasen im Ableit- und Messzellenschlauch.	1							
k Es werden die Vor-Ort-Parameter-Prüfungen nicht tendenzindizierend ausgewertet.	1					1	1	
k Es werden nicht alle Vor-Ort-Parameter-Prüfwerte tendenzindizierend ausgewertet.					1			
k Es wird vom Probennehmer nicht bemerkt, dass das Leitfähigkeitsmessgerät dekalibriert .					1

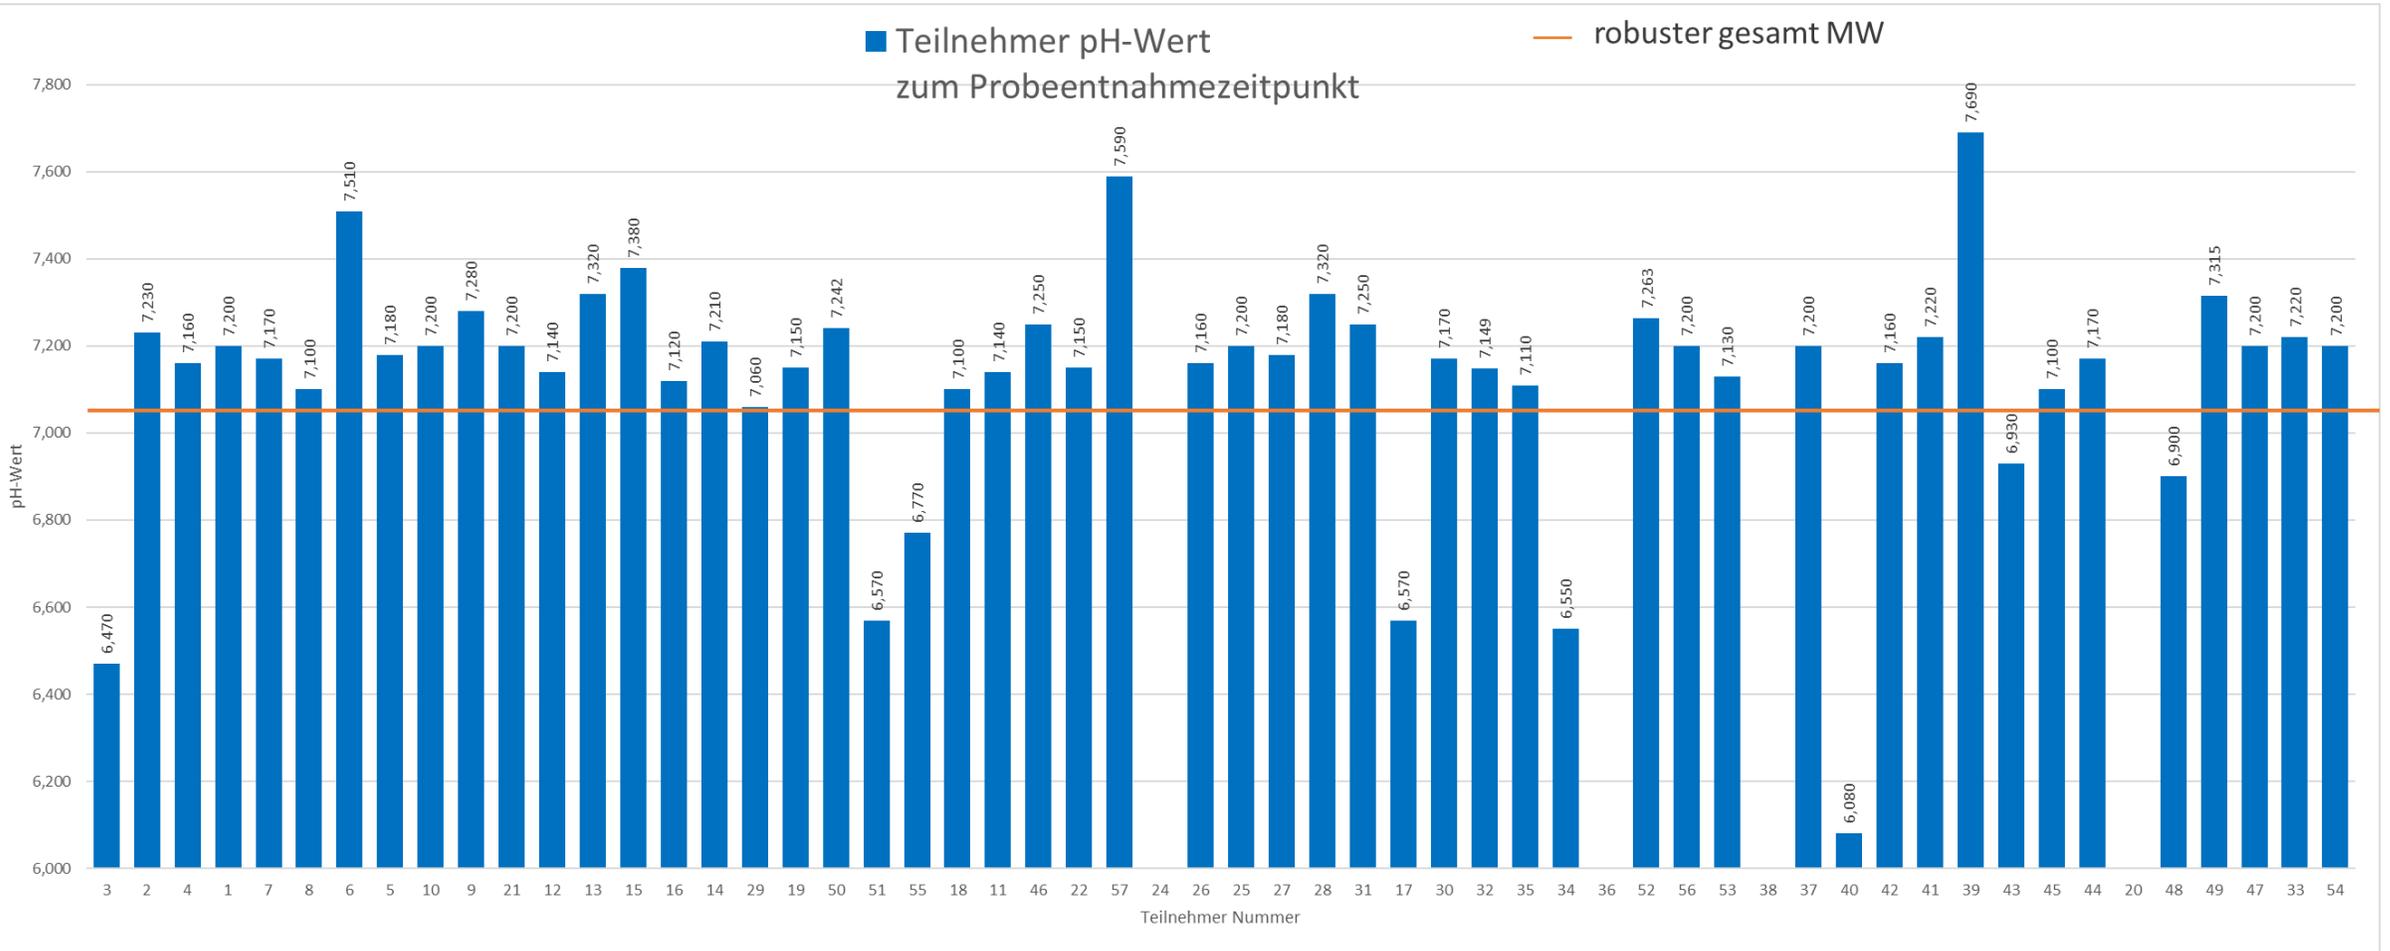
# Ergebnisse pH - Wert
