# Grundwasserprobenahme Ringversuch 2024

Durchführung und Ergebnisse

Hof, 28.11.2024

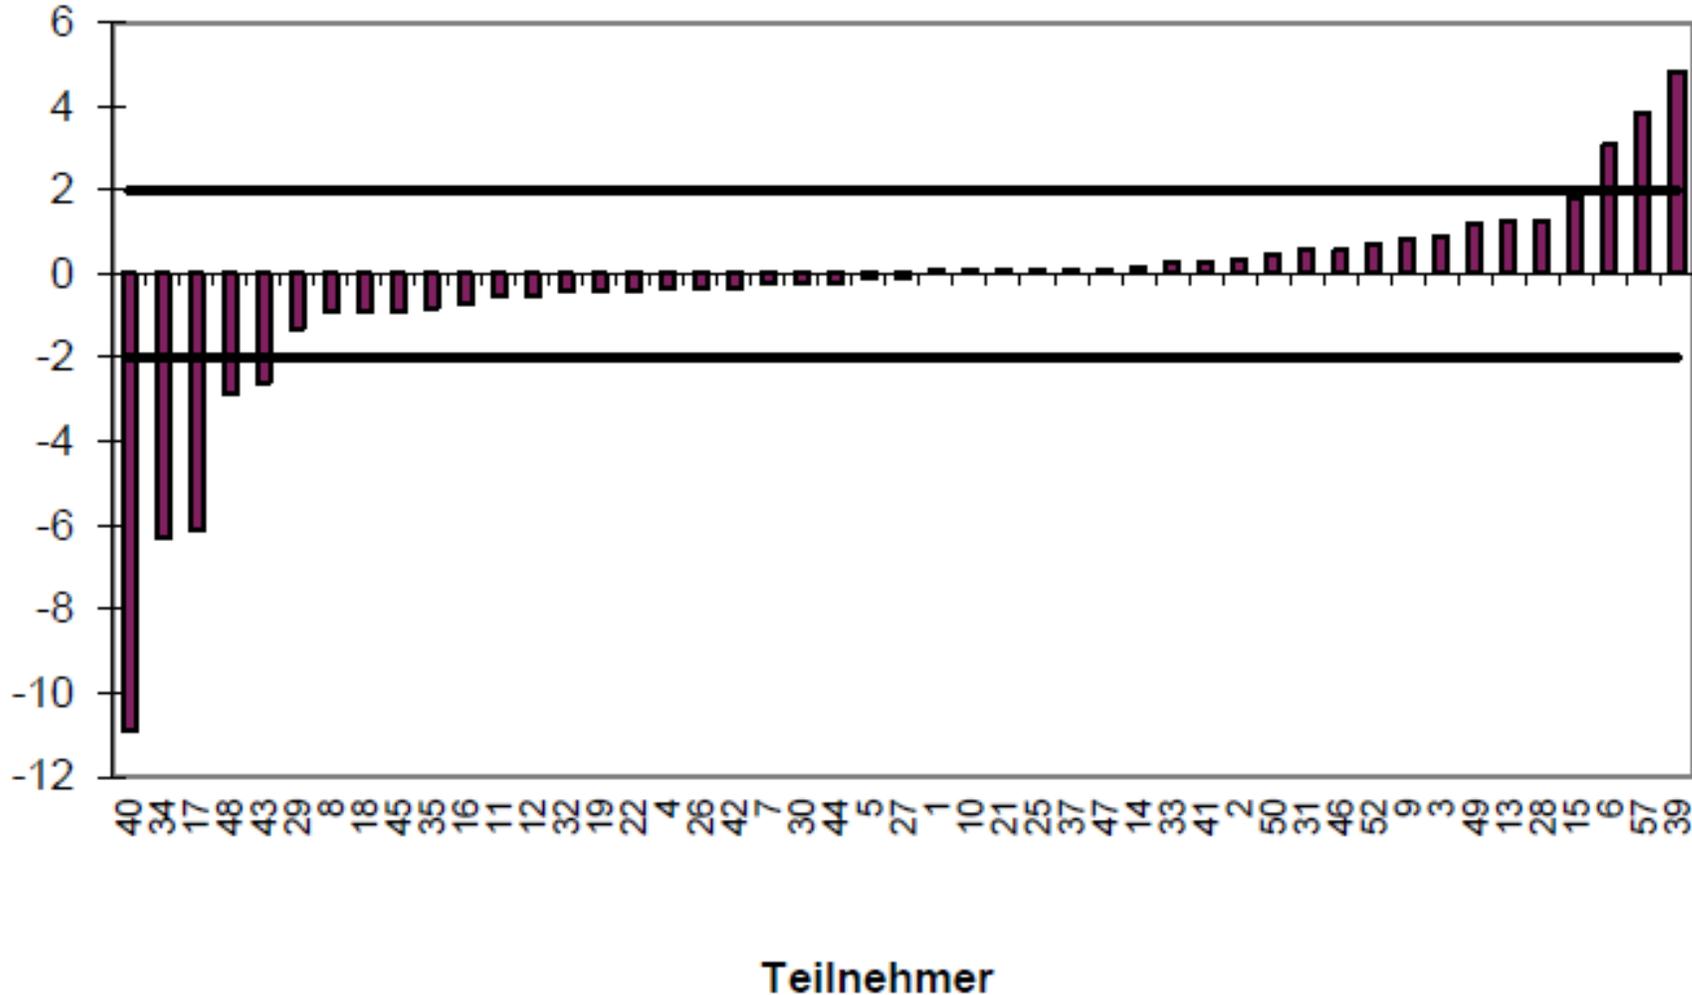
# Ergebnisse $Z_u$ -Score pH-Wert

Teilnehmer	Z <sub>u</sub> > 12,01
	pH
6	3,1
17	-6,1
39	4,58
40	-10,9
43	-2,6
48	-2,9
57	3,8

# Feststellungen bei pH - Z<sub>u</sub>-Score > | 2 |

Teilnehmer Nummer	6	17	39	40	43	48	57
k Bei Sauerstoff wird nur die Steilheit tendenzindizierend dargestellt.					1		
k Der Bypassschlauch dient bis zur Probenahme als Zuleitung zur Durchlaufmesszelle.					1		
k Die Durchlaufmesszelle ist nicht gegen Umgebungsluft abgeschlossen.				1	1	1	
k Die Durchlaufmesszelle läuft über.						1	
k Die Durchlaufmesszelle steht unter Druck.							1
k Es werden die Vor-Ort-Parameter-Prüfungen nicht tendenzindizierend ausgewertet.				1			
k Es werden nicht alle Vor-Ort-Parameter-Prüfwerte tendenzindizierend ausgewertet.	1		1				
k In der Durchlaufmesszelle entstehen Luftblasen.	1		1				
k In der Zuleitung zur Durchlaufmesszelle stehen permanent Luftblasen.					1		
n Das Probenahmesystem ist undicht.	1						1
a An der Durchlaufmesszelle befindet sich ein Probenahmebypass.							1

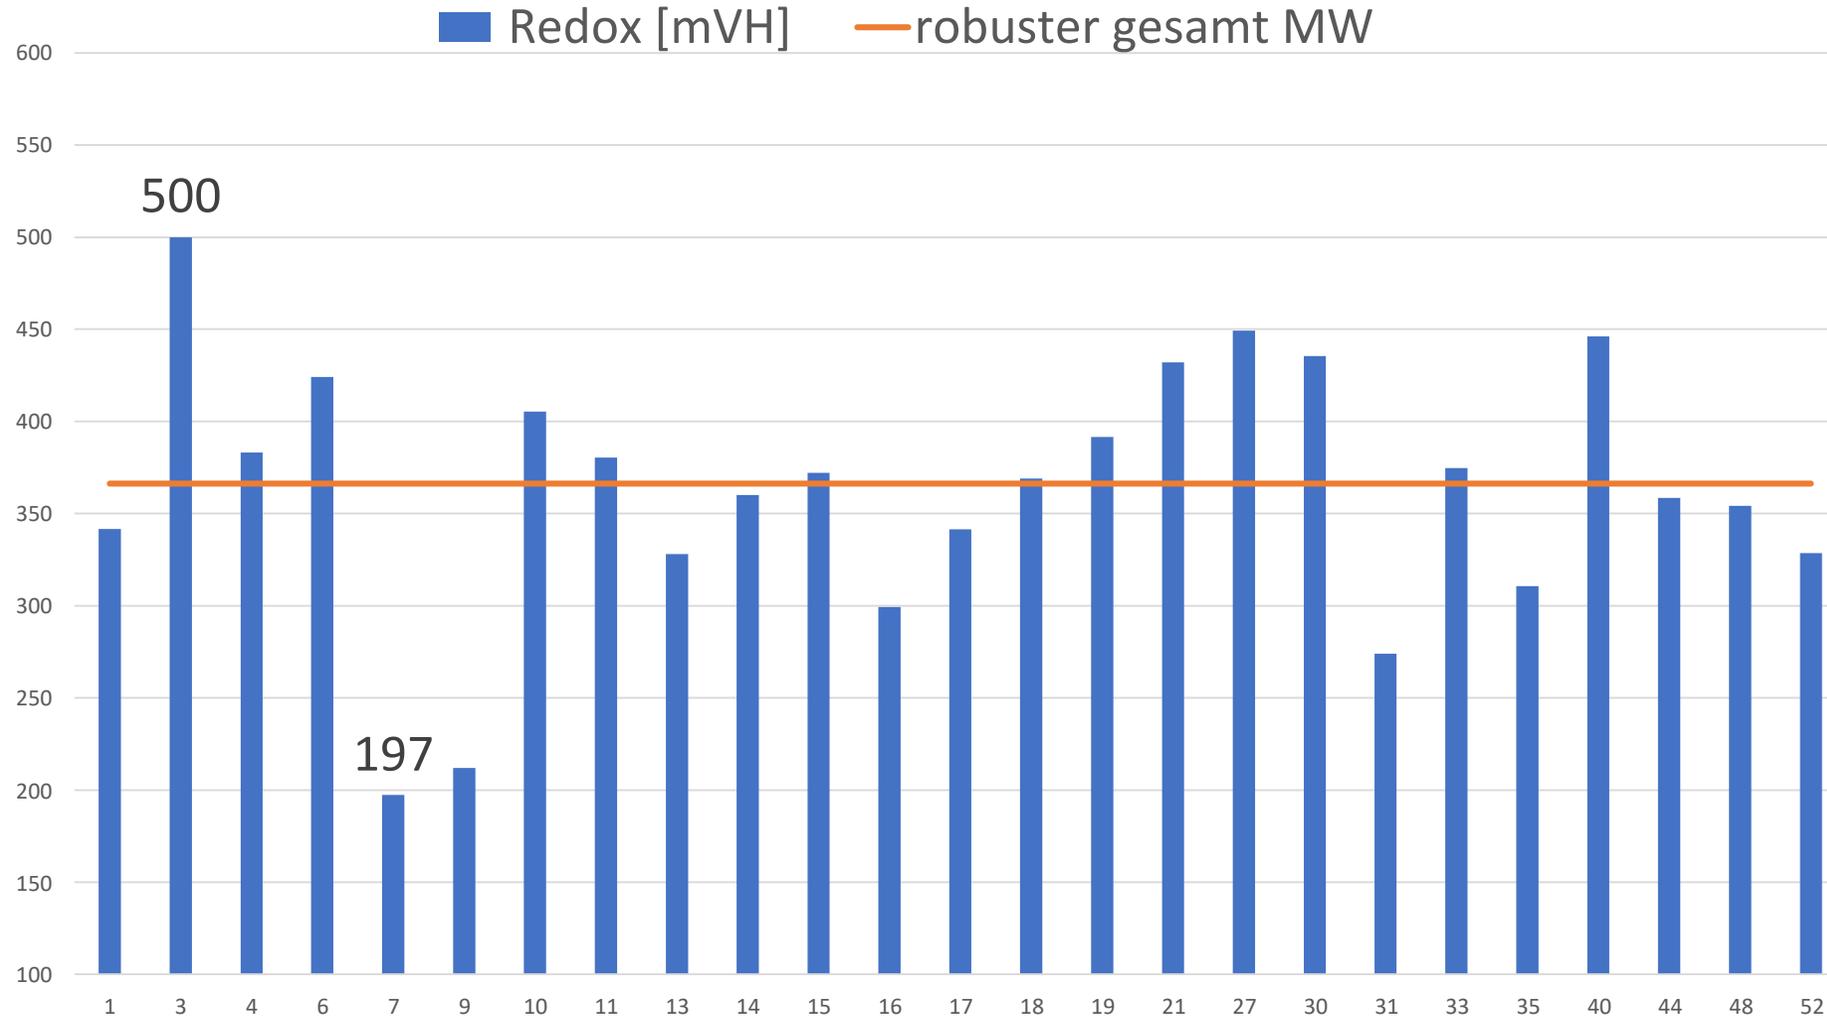
# Ergebnisse Redoxpotential

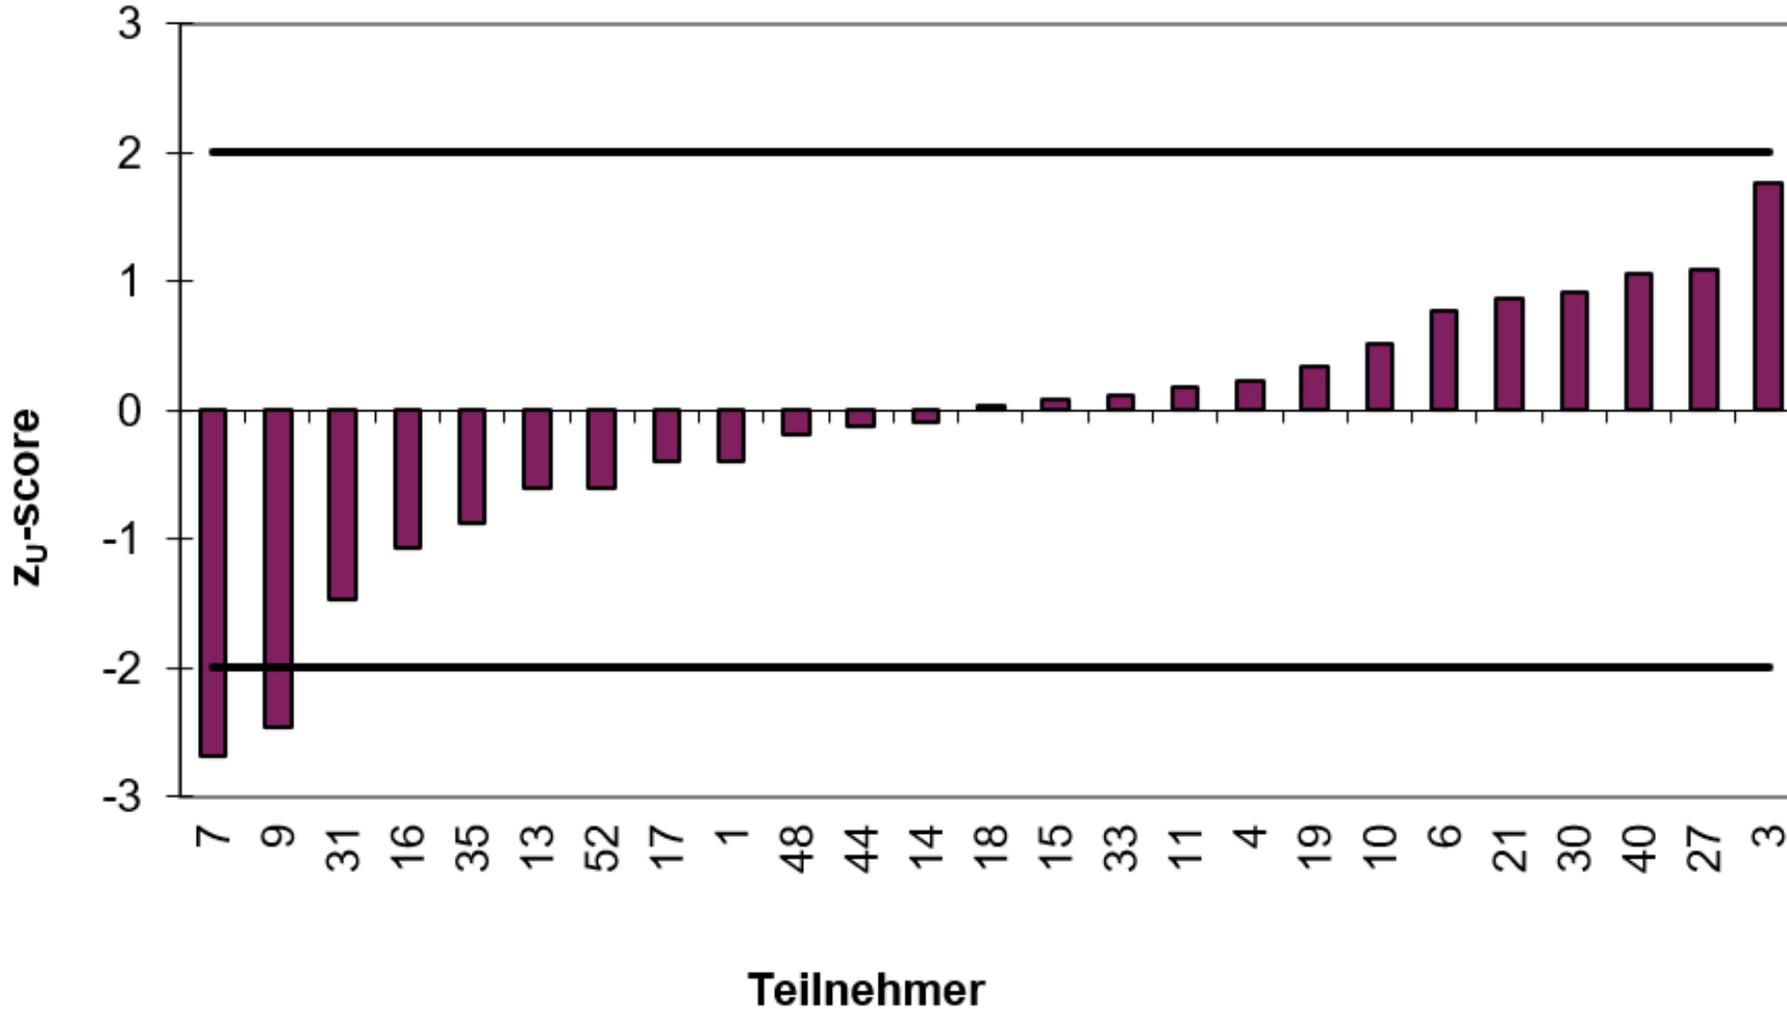
## Redox

# Ergebnisse $z_u > |2,0|$ Redoxpotential

Teilnehmer	$Z_u >  2,0 $
	Redox
7	-2,7
9	-2,5

# Feststellungen bei Redoxpotential $z_u > |2,0|$

Teilnehmer Nummer	7	9
k Das Redoxpotential wird mit der pH-Elektrode gemessen.	1	
k Die Durchlaufmesszelle ist nicht gegen Umgebungsluft abgeschlossen.		1
k Die Prüfung der Vor-Ort-Messgeräte erfolgt am Vortag der Probenahme.	1	
k Es fehlt eine Regelung zur Haltbarkeit der Kontrolllösungen.	1	1

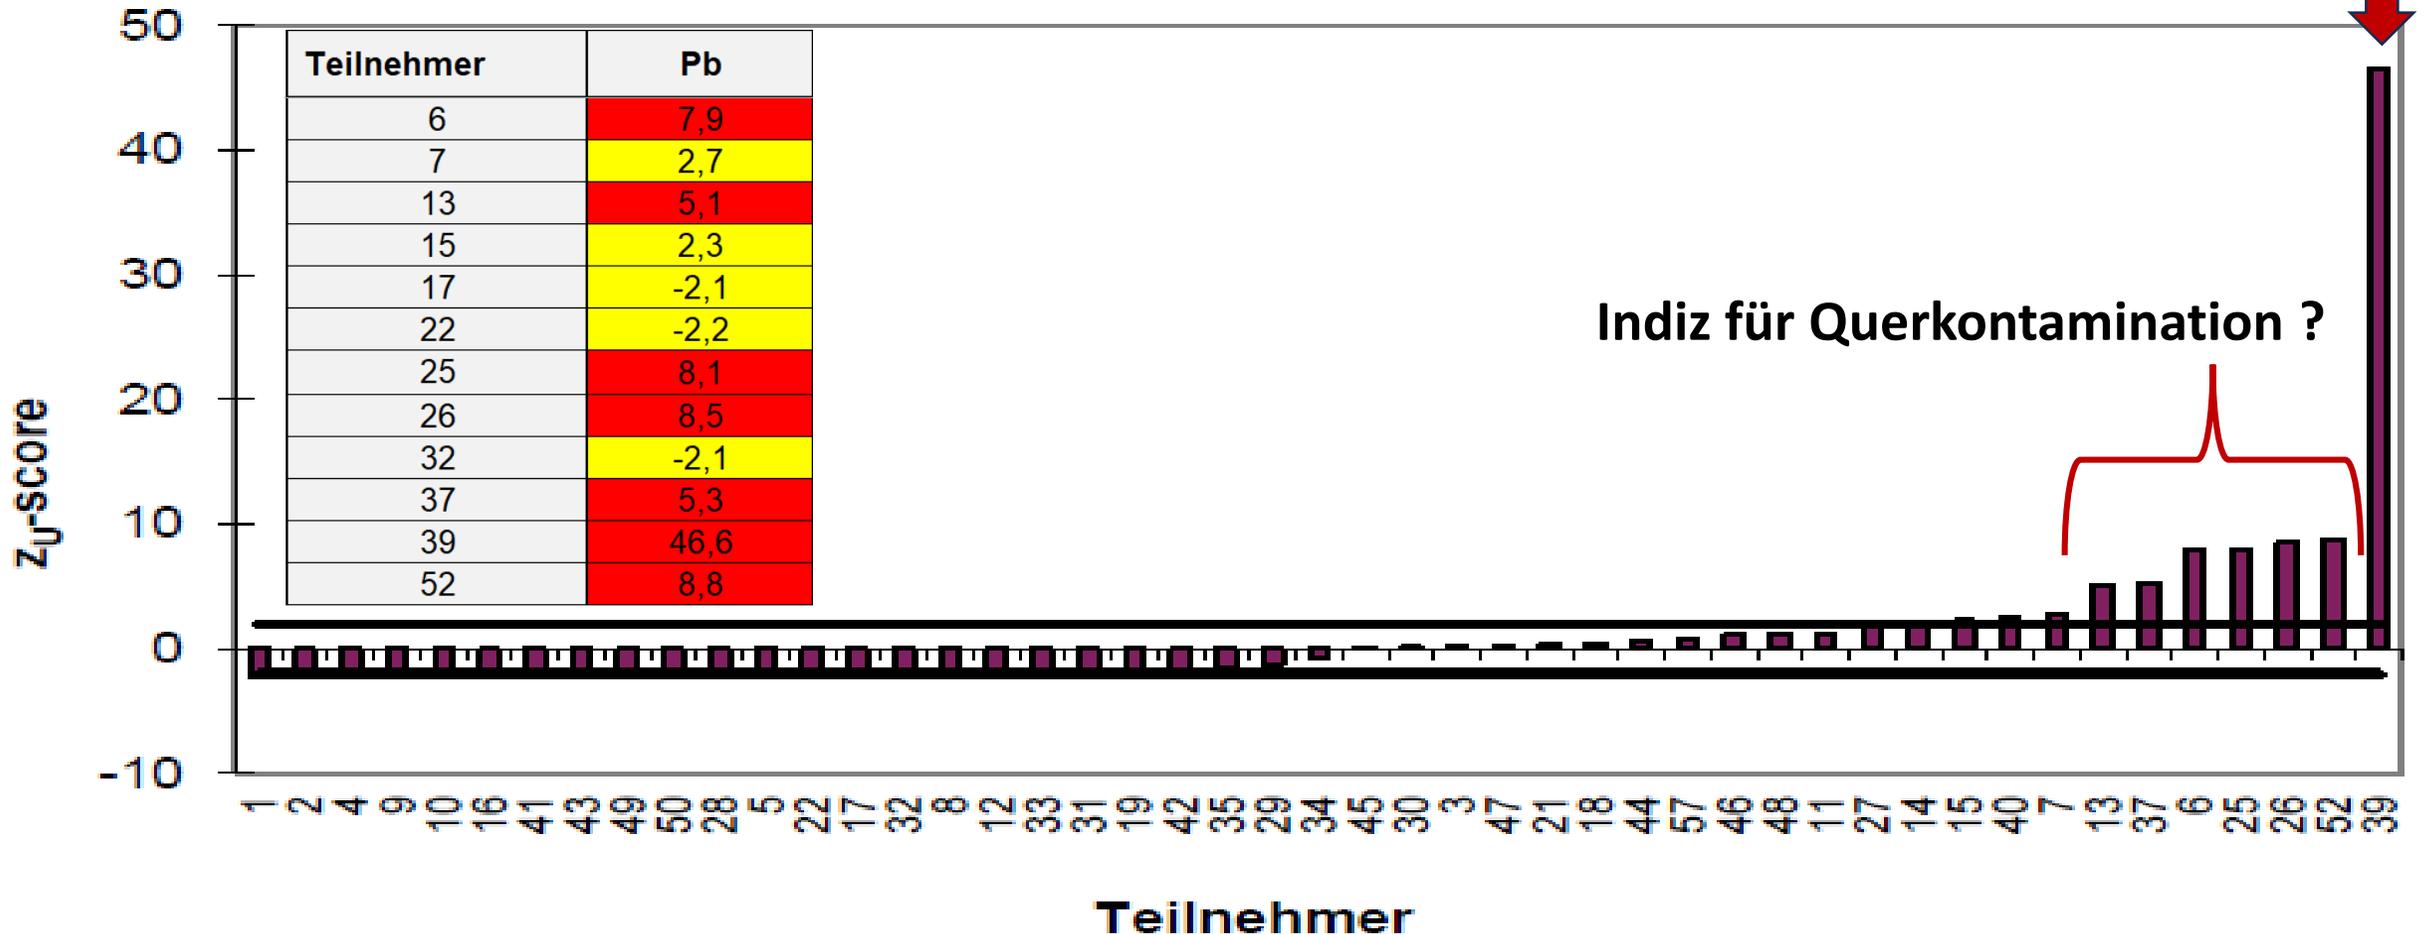
## Blei

# Ergebnisse Blei- $z_u > |2,0|$

Indikator für Querkontamination ?

# Feststellungen bei Blei- $z_u > +2$

Teilnehmer Nummer	6	7	13	15	25	26	37	39	52
k An den Steigrohren befinden sich Klebebandreste.									1
k An der Pumpe befindet sich ein Gummikabel. Es ist wegen möglicher Querkontaminationen nicht geeignet.							1		
k Bei Probenahme wird der Bypass reguliert, aus- und angestellt.	1		1			1			
k Das Bypassrohr ist oxydiert, hat Patina und ist durch Abflammen porös.									1
k Der Bypass wurde nicht mehrminütig gespült.		1	1						1
k Der Bypassschlauch/das Bypassrohr wurden außen nicht gereinigt.							1		1
k Die Spritze wurde aus einem Zwischengefäß aufgezogen.			1			1			
k Die Spritze wurde durch Ansaugen aus dem Bypass mit Blasenbildung									1
k Die Steigrohre sind außen verschmutzt.		1							1
k Die Steigrohre sind verockert.									1
k Es erfolgt keine Blindwertüberwachung der Probenahmetechnik.	1		1						
k Es wurde auf die Filteröffnungen gefasst.					1	1	1		
k Im Bypass sind Messingteile verbaut.	1			1			1	1

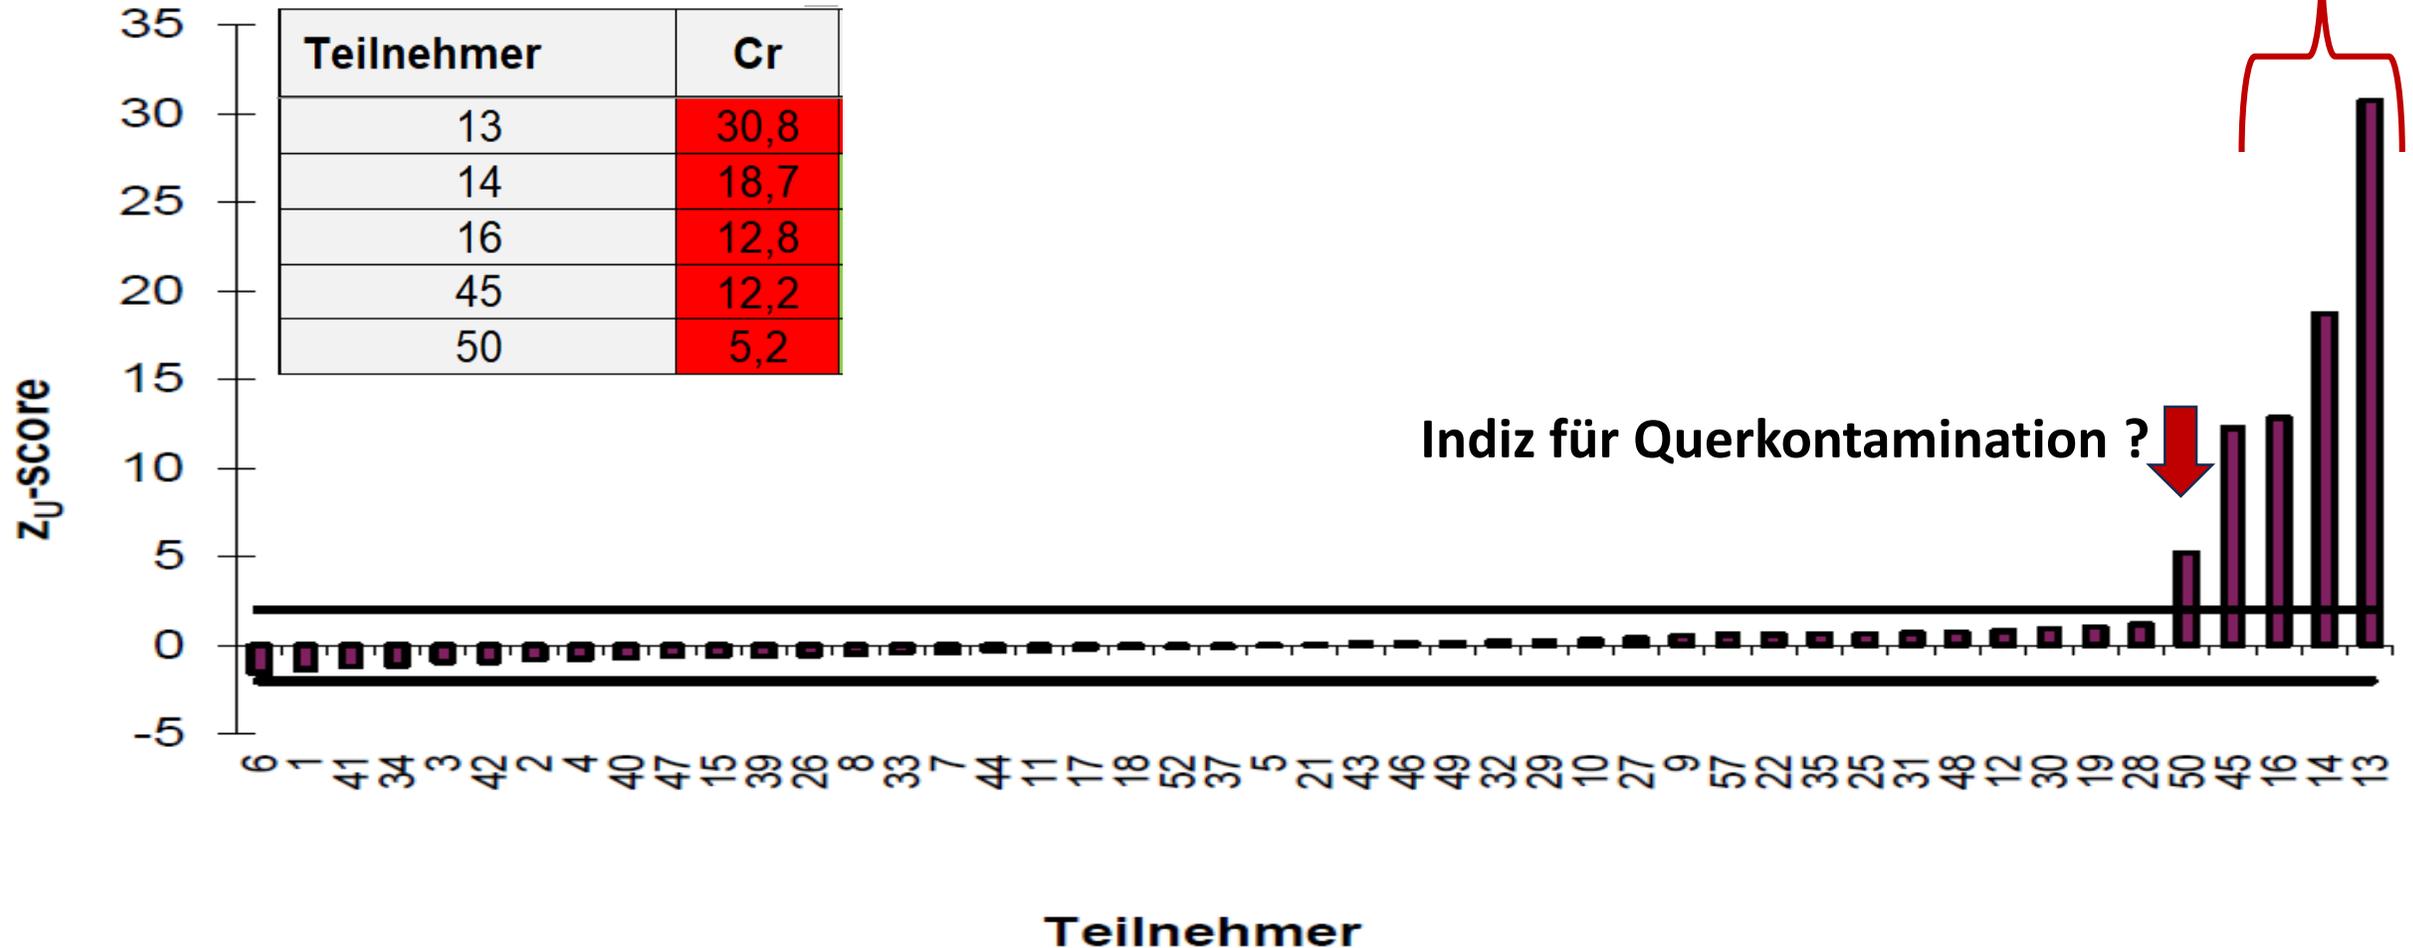
## Chrom

# Ergebnisse Chrom- $z_u > |2,0|$

Indikator für Querkontamination ?

# Feststellungen bei Chrom- $z_u > +2$

Teilnehmer Nummer	13	14	16	45	50
k An den Steigrohren befinden sich Klebebandreste.		1			
k An der Pumpe befindet sich ein Übergangsstück aus Messing.		1			
k Bei Probenahme wird der Bypass reguliert, aus- und angestellt.	1			1	
k Das Stromaggregat steht in einem unabgedichtetem Blechschrank im Laderaum.				1	
k Der Bypass wurde mit Hanf abgedichtet.				1	
k Der Bypass wurde nicht mehrminütig gespült.	1			1	
k Der Bypassschlauch ist alt und verfärbt.		1			
k Der Bypassschlauch/das Bypassrohr wurden außen nicht gereinigt.					1
k Der Filter wurde mit einer Öffnung auf den Tisch gelegt.				1	
k Die Filter wurden nicht ausreichend gespült.	1				
k Die Filter wurden nicht gespült.		1		1	
k Die Spritze wurde aus einem Zwischengefäß aufgezogen.	1				1
k Es erfolgt keine Blindwertüberwachung der Probenahmetechnik.	1			1	1
k Es wurde auf die Filteröffnungen gefasst.		1			
k Im Bypass sind Messingteile verbaut.		1
