## „Donau von Kachlet bis Jochenstein mit Inn- und Ilzmündung“

# **Managementplan für das FFH-Gebiet 7447-371 "Donau von Kachlet bis Jochenstein mit Inn- und Ilzmündung"**

## *Maßnahmen*

| <b>Stand:</b> | <p>Juni, 2016</p> |

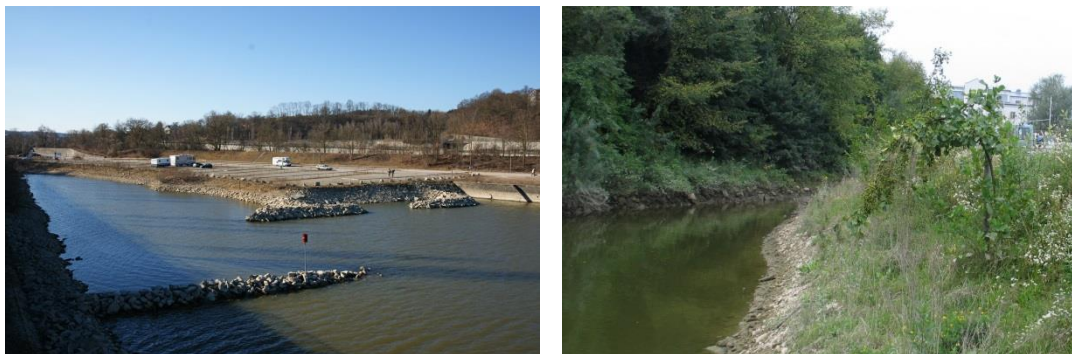
Abbildung 22: Linkes Bild: Umgesetzte Ausgleichsmaßnahmen im Betriebshafen Rackelau, Kurzbuhnen und Langbuhne; Rechtes Bild: flach auslaufender Uferbereich

So wurden am Westufer zur Strukturierung des steilen Uferbereiches aus grobem Material eine T-förmige und eine L-förmige Hakenbuhne geschüttet (Abbildung 22, links), die ab erhöhtem Mittelwasser überstaut werden.

Diese Maßnahme bringt eine Verbesserung insbesondere für Höhlen bewohnende (speleophile) Fischarten (Aalrutte, juvenile Welse & Neozoen [Grundelarten, Aal]). In den Ecken der Buhnen entstanden günstige, vor schiffahrtsbedingtem Wellenschlag geschützte Jungfischeinstände.

Außerdem wurde in der südwestlichen Hafenecke ein Flachwasserbereich angelegt, wodurch hochwertige Jungfischhabitats geschaffen wurden (siehe Abbildung 22, rechts).

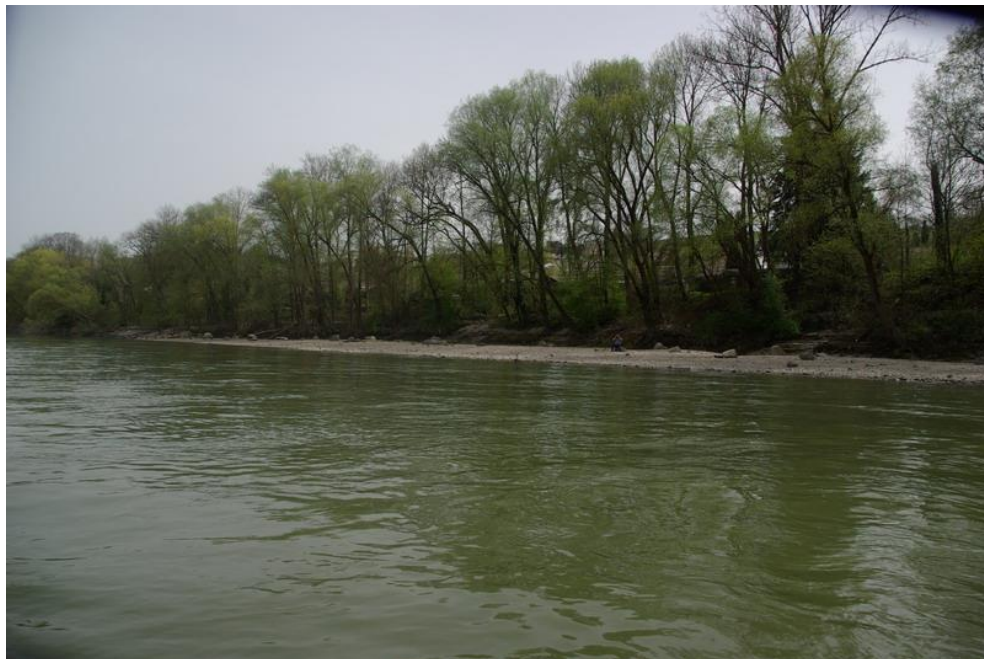
Abbildung 23: Uferstrukturierung am rechten Donauufer, unterhalb der Innmündung im Bereich der Lüftenegger Inseln.

Im Bereich unterhalb der Innmündung (Strom-km 2224,95) und oberhalb der Einströmöffnung (obere Anbindung) des Lüftenegger Nebenarms (Strom-km 2224, 6) wurde an der rechten Donauuferseite eine Uferstrukturierung umgesetzt. Hierbei entstand ein flacher Uferbereich der durch den Einsatz unterschiedlicher Sedimentfraktionen ein sehr heterogenes Erscheinungsbild aufweist. Der Flachuferbereich wird gut angeströmt und ist vor allem für rheophile Arten von Bedeutung.

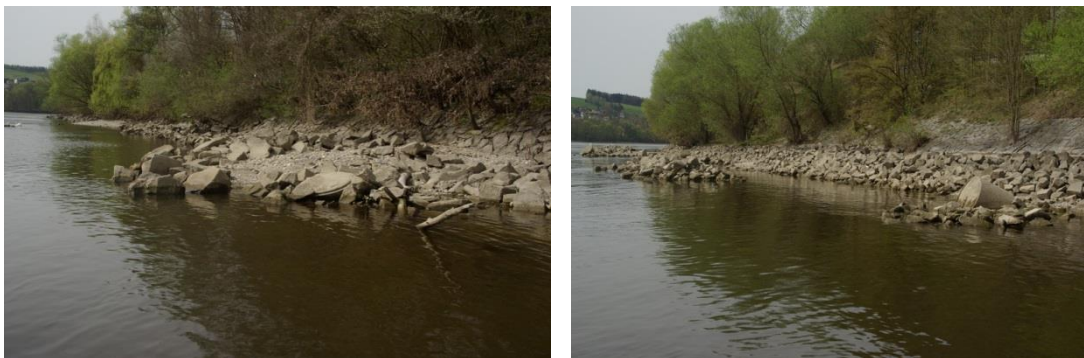
Abbildung 24: Uferstrukturierung bei Lindau, linkes Donauufer.

Als Ausgleichsmaßnahme für die Errichtung des verspundeten Donauufers des Hafen Lindau wurde zwischen Strom-km 2224,1 und 2223,1 eine Uferstrukturierung vorgenommen (Abbildung 24). Dabei wurden durch den Einsatz unterschiedlicher Blocksteinfraktionen buhnen- bzw. „nestartige“ Strukturen („artificial riff“) angelegt und so strömungsberuhigte Bereiche geschaffen. Als zusätzliche Strukturierungsmaßnahme wurden Totholzstämme im Uferbereich verankert.

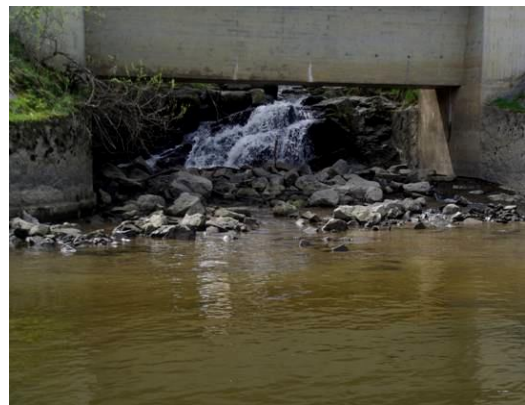
Abbildung 29: Links: Strukturtypen im Bereich der Maßnahme;  
Rechts: Mündungsbereich des Hammerbachs.

Abbildung 29, links zeigt, dass jener Abschnitt der Donau in dem sich die Bachmündung befindet, bis auf wenige Bereiche, eine durchgehende Blockwurfverbauungen aufweist. Durchbrochen werden diese nur durch Bereiche mit natürlichen Felsformationen und Feinsedimentablagerungen. Abbildung 29, rechts zeigt ein bei der Kartierung aufgenommenes Bild des Mündungsbereiches und lässt deutlich erkennen, dass die Einmündung durch einen unüberwindbaren Niveauunterschied gekennzeichnet ist, der es Fischen unmöglich macht, diesen zu passieren. Eine natürliche Felsschwelle bildet hier eine unpassierbare Barriere, wobei diese Situation durch die seitlich hergestellten Uferverbauungen entstanden sein könnte. Erst bei Hochwasser wird die Felssippe eingestaut und ermöglicht dann die Einwanderung von Fischen aus der Donau in den Hammerbach.

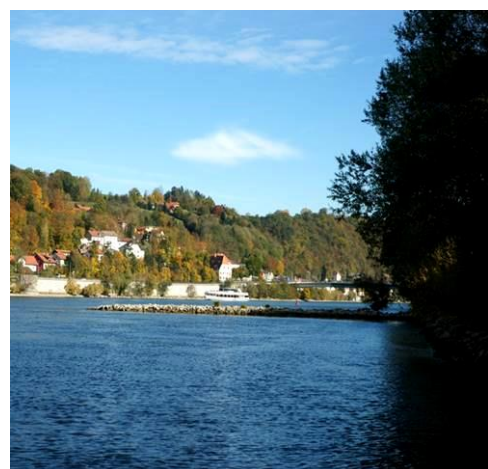
Abbildung 35: Links: Strukturtypen im Bereich der Maßnahme;  
Rechts: bestehendes Buhnenfeld.

Abbildung 35 zeigt in diesem Bereich ein bereits vorhandenes Buhnenfeld, das stromauf und stromab an ein 2:3 geböschtes Blockwurfufer anschließt. Die Bereiche zwischen den Buhnenfeldern sind zum Ufer hin durch Ablagerungen sehr flach ausgeformt. Stromab befindet sich ein Schiffsumkehrplatz.

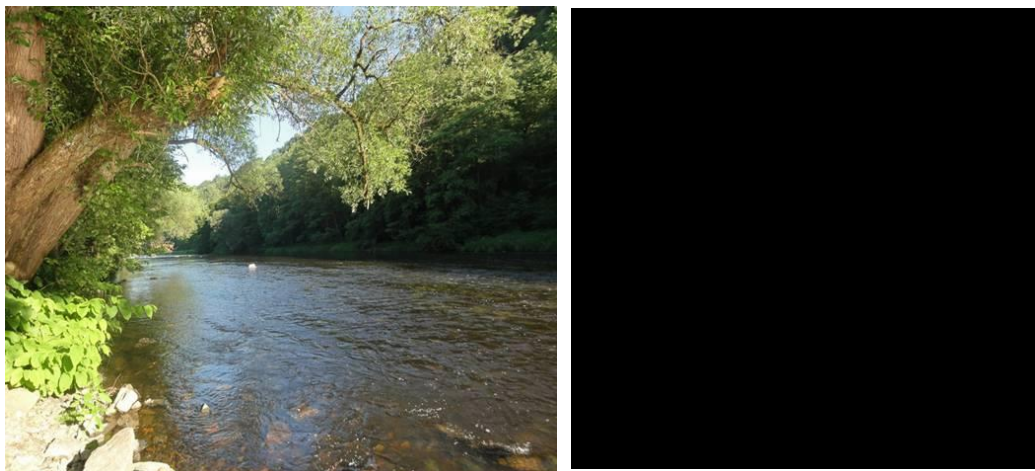
Abbildung 45: Links: für die Ilz untypisches und monotones Gewässerbett;  
Rechts: Historisches Bild der Ilz bei Hals – große Steine im Gewässerbett  
schafften ein abwechslungsreiches Strömungsbild (Quelle: Stadtbibliothek  
Passau).

Im Bereich Stromlänge bestand ein Querbauwerk, das einen zu Badezwecken genutzten Rückstau erzeugte. Um die Nutzbarkeit für diese Badenutzungen zu verbessern, wurden im Gewässerbett der Ilz liegende, große Steine entfernt. Dadurch entstand eine für die Ilz untypische, monotone Sohlgestaltung.

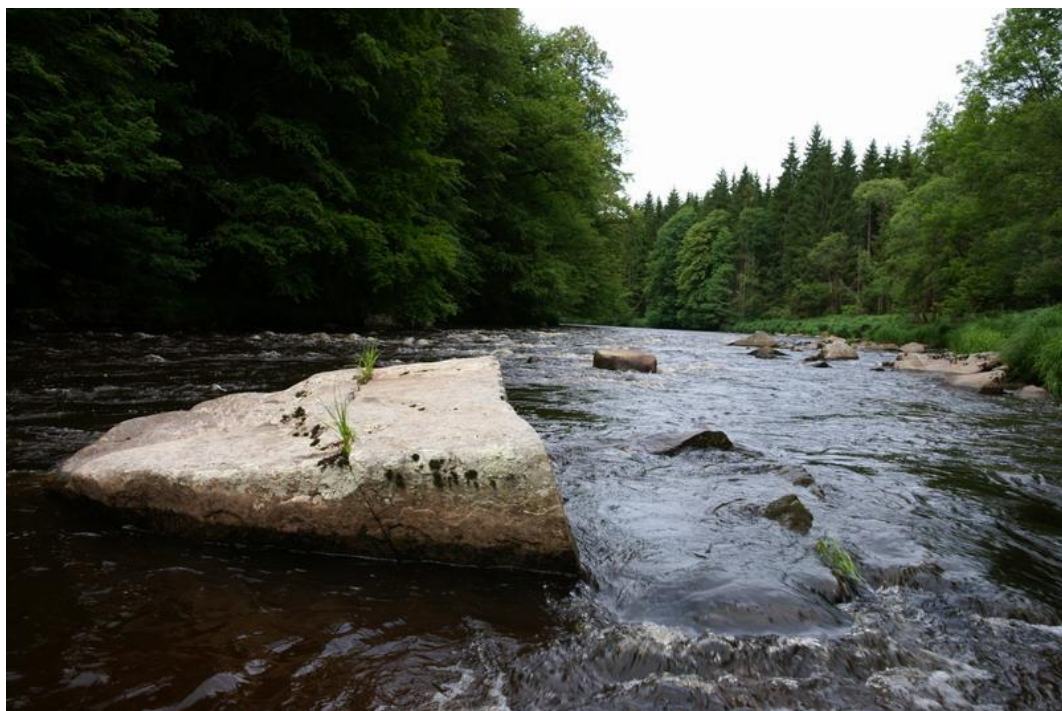
Abbildung 46: Heterogenes Flussbett durch die für die Ilz typischen großen Steine –  
aufgenommen in Fließstrecke der Ilz oberhalb des Ilz-Stausees

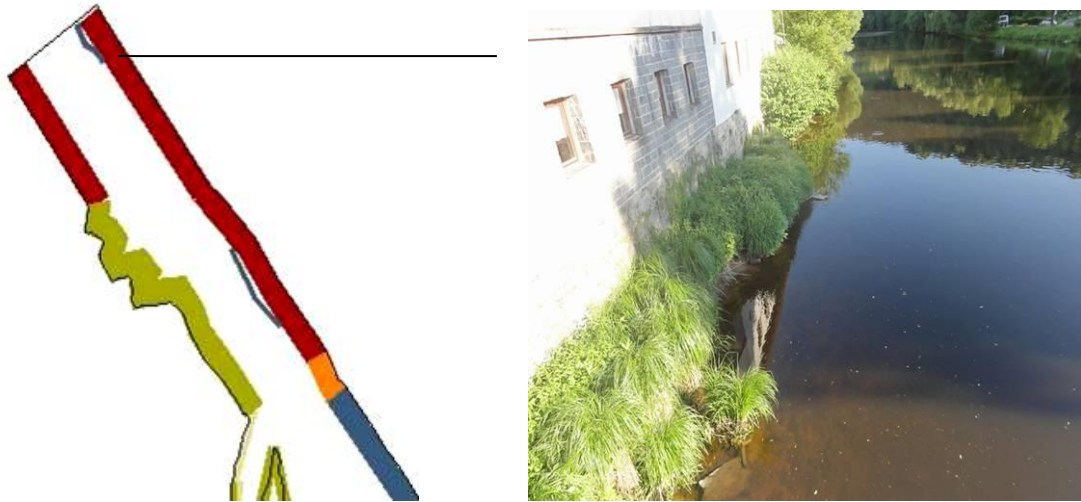
Abbildung 47: Strukturtypen im Bereich der Maßnahmen, lotrechte Mauer mit vorgelagerten Strukturen, unterhalb der Brücke.

Dieser Bereich unterhalb der Brücke in Hals ist beidseitig durch eine lotrech-  
te Mauer gesichert. Am linken Ufer der Ilz ist jedoch eine vorgelagerte Struk-  
tur vorhanden die sich aus flachen, und überwachsenen Blöcken zusam-  
mensetzt.

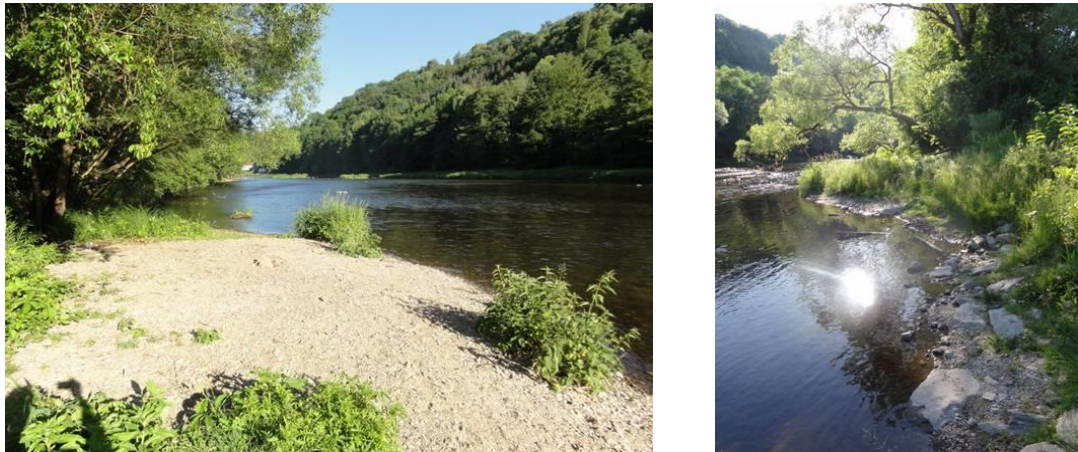
Abbildung 52: Linkes Bild: bestehende Kiesbank am linken Ilzufer;  
Rechtes Bild: an Kiesbank anschließender Uferbereich mit Makrolithal.

Entlang der Achatiusstraße am linken Ufer der Ilz finden sich immer wieder natürliche Kiesbänke und Kiesvorlagerungen, die jedoch gelegentlich durch glatten Blockwurf unterbrochen werden. An manchen Stellen, vor allem im Übergangsbereich zwischen Blockwurf und Kiesbank finden sich Strukturen mit einer sehr groben Substratzusammensetzung. In der Flussmitte befindet sich in diesem Abschnitt auch eine Insel, die sich aus Blockwurfsteinen zusammensetzt; weiter stromauf liegt eine weitere, kleinere Kiesinsel.

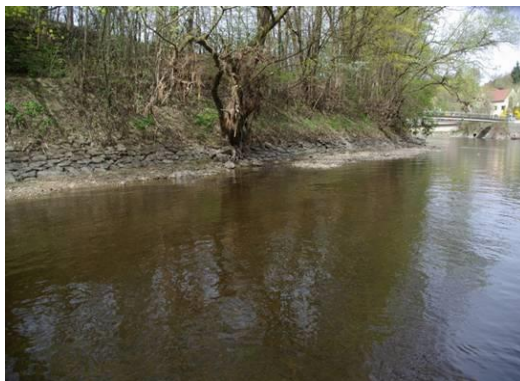
Abbildung 55: Links: Hart verbautes rechtes Ufer der Ilz unterhalb der Fußgängerbrücke mit vorgelagerten Kiesbänken bei starkem Niedrigwasser; Rechts: Strukturtypen im Bereich der Maßnahme – der gesamte Bereich des Gleithanges ist durchgehend hart verbaut, vorwiegend durch glatten Blockwurf, bei NW sind jedoch vorgelagerte Schotterstrukturen erkennbar.

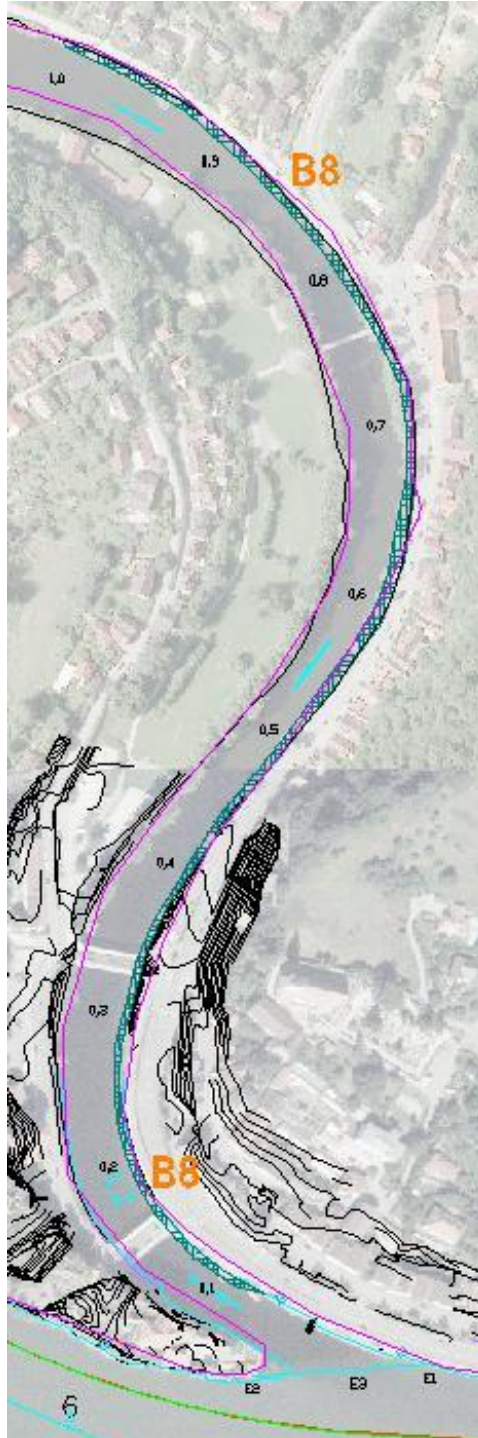
Abbildung 58: Ökologische Aufwertung des linken Uferbereichs der Ilz bis kurz oberhalb des Mündungs-bereiches durch Uferstrukturierungen.

Aufgrund des Platzmangels und der harten Verbauung am linken Ilzufer im Rückstaubereich der Donau wurden für diesen Bereich Uferstrukturierungen durch Kurzbühnen und Totholz angedacht, um eine unregelmäßige und inhomogene Uferstruktur zu erhalten.

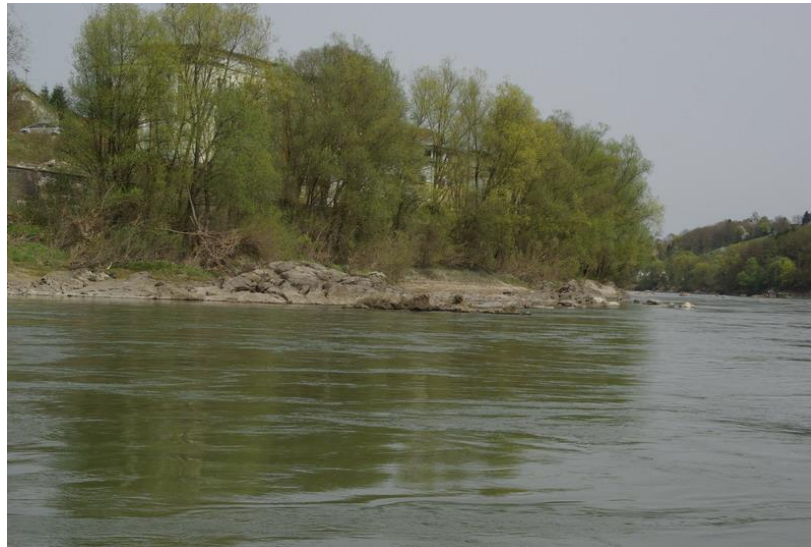
Abbildung 62: Uferbereich mit Felsformationen im Unterwasser des KWs Passau-Ingling  
Maßnahmenbereiche

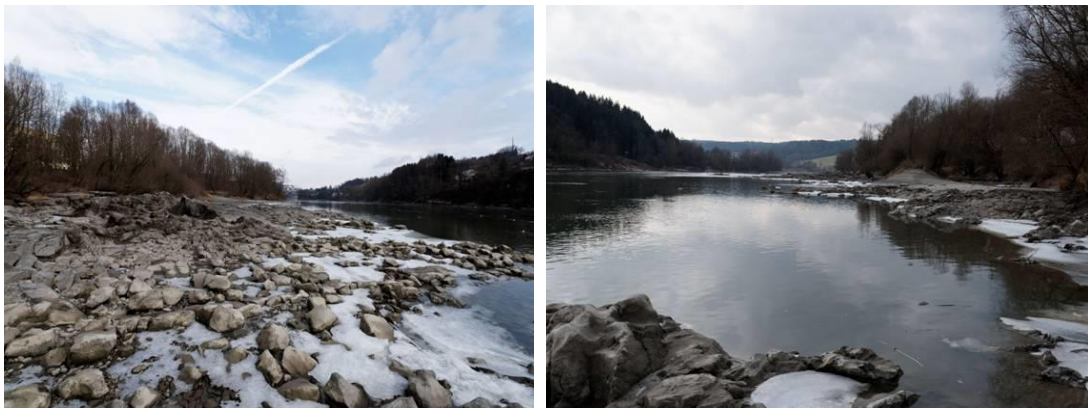
Abbildung 68: Linkes Bild: Blick stromab, flache Felsformation bei ausgeprägtem NW; Rechtes Bild: Blick stromauf, flache Felsformationen und Feinsedimentablagerungen am Ende der Insel.

Infolge des Geschiebedefizits bei gleichbleibenden Transportvermögen wurde die ursprüngliche Kiesbank dieses Bereichs beinahe vollständig erodiert. Es tritt immer mehr blanker Fels in Erscheinung, der im Zuge von Hochwasserereignissen durch Feinsedimentablagerungen im Uferbereich überdeckt wird. Stellenweise sind noch kleinere Kiesflächen vorhanden. Hinter der Sediment-/Kiesbank befindet sich ein schmaler Hinterrinner der bei Nieder- und Mittelwasser eine Buchtsituation aufweist und erst bei höheren Wasserständen durchströmt wird.

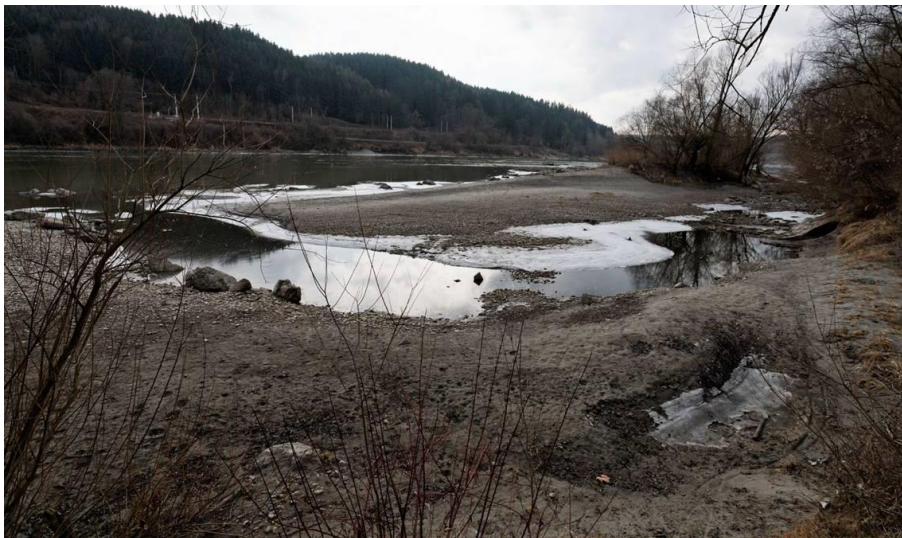
Abbildung 70: Bichtsituation im Hinterrinner bei Fluss-km 2,85 bei ausgeprägtem NW.

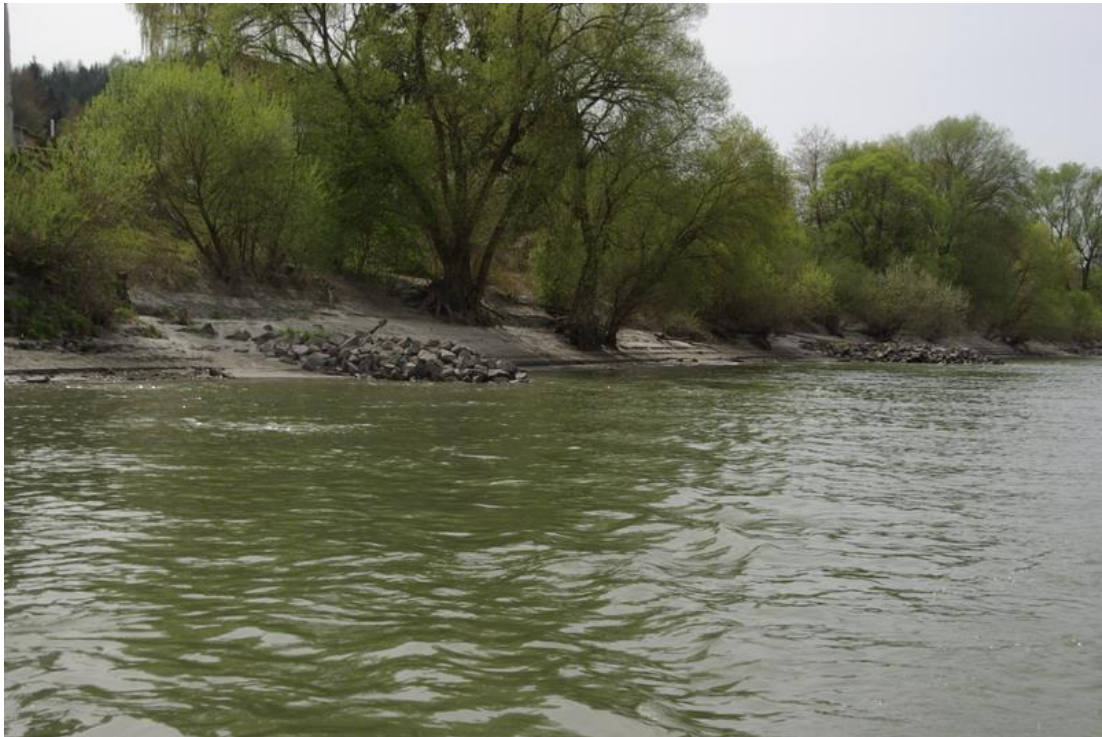
Abbildung 75: Bühnenfeld am rechten Innufer kurz vor der Mündung, gut erkennbar die Feinsedimentablagerung zwischen den Bühnenfeldern, initiiert infolge einer Stauraumspülung während des Hochwassers im Januar 2011.

Am rechten Ufer des Inn direkt im Mündungsbereich befindet sich ein bestehendes Bühnenfeld, das stromab durch einen Blockwurf und stromauf durch eine Kiesbank begrenzt wird. Im Anschluss an den Blockwurf stromab nach der Mündung und kurz vor den Lüftenegger Inseln schließt ebenfalls eine bestehende Kiesbank an, welche bis zum Lüftenegger Nebenarm reicht. Zwischen Bühnenfeld und Kiesbank ist eine kleine Bachmündung vorhanden. Die Abbildung zeigt zusätzlich die Verlandungsproblematik vor allem in strömungsärmeren Zonen auf.

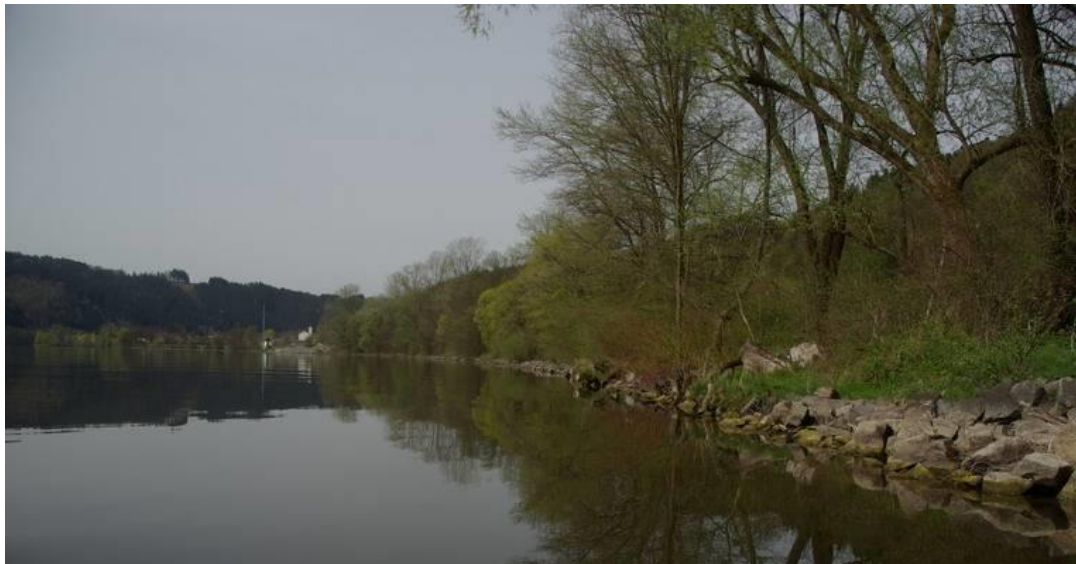
Abbildung 78: Monotones Blockwurfufer im zentralen Stauraum Jochenstein, Blickrichtung stromauf.

Neben den Auswirkungen der Stauhaltung des KWs Jochenstein und der Unterbrechung der longitudinalen Konnektivität durch die Kraftwerke Kachlet und Passau-Ingling ist es vor allem die Monotonisierung der Uferzonen die für den Verlust wertvolle Fischlebensräume verantwortlich gemacht werden kann. So prägen vor allem Ufersicherungen durch groben Blockwurf mit einer Neigung von 2:3 die Uferbereiche entlang der Donau im FFH-Gebiet bis zum KW Jochenstein.

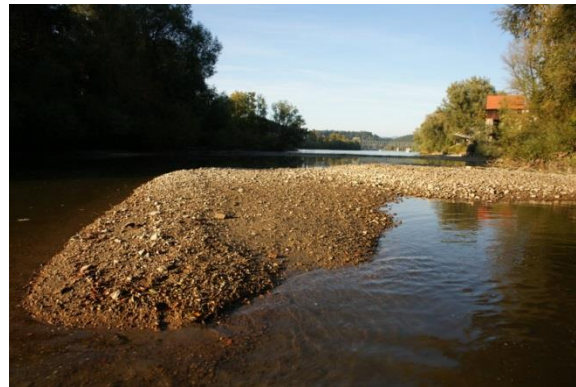
Abbildung 81: Uferstrukturen des Lüftenegger Nebenarms;  
rechts: bestehende Kiesstruktur im Mündungsbereich des Haibachs.

Das rechte Ufer des Lüftenegger Nebenarms ist sehr steil und durchgehend durch groben Blockwurf gesichert, der linke Uferbereich ist etwas flacher jedoch ebenfalls zum Großteil gesichert. Am Ende des Nebenarms befindet sich die Rampe einer alten Mühle, die bei Niedrigwasser nicht mehr überströmt wird. Durch die Rampe und die daraus resultierende reduzierte Fließgeschwindigkeit kommt es im Lüftenegger Nebenarm zu Feinsedimentablagerungen, die große Teile des bestehenden Blockwurfes überdecken und wie im Inn (s.h. Kapitel 6.2.3.4) als eigener Uferstrukturtyp anzusehen sind. So ergibt sich abwechselnd das Bild von Blockwurf- und Feinsedimentufern, die nur an einer Stelle durch eine Bachmündung mit anschließender Kiesinsel unterbrochen werden. Die Bachmündung weist eine Kontinuumsunterbrechung in Form einer kleinen Rampe auf.

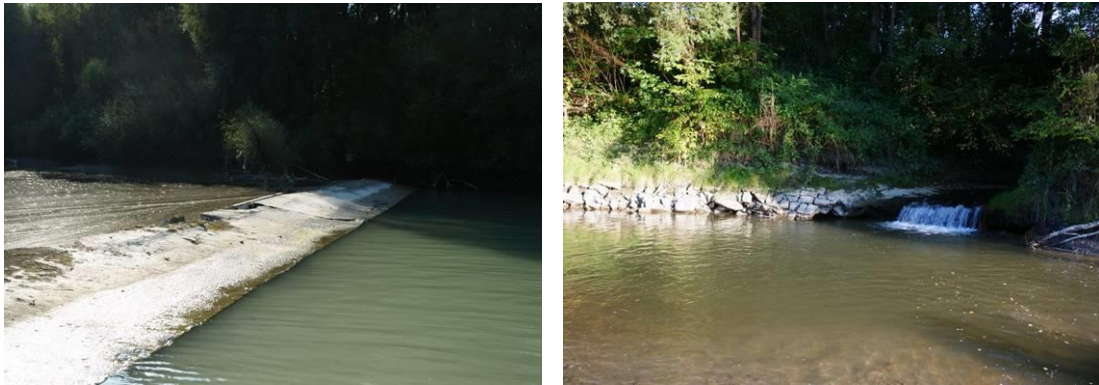
Abbildung 83: Links: Unterbrochene Durchgängigkeit durch eine bestehende Rampe bei Niedrigwasser;  
Rechts: Mündung des Haibachs in den Lüftenegger Nebenarm – in diesen Bereichen wird als Maßnahme die Wiederherstellung der Durchgängigkeit vorgesehen

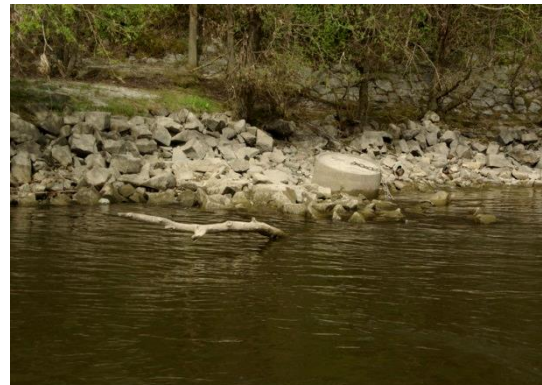
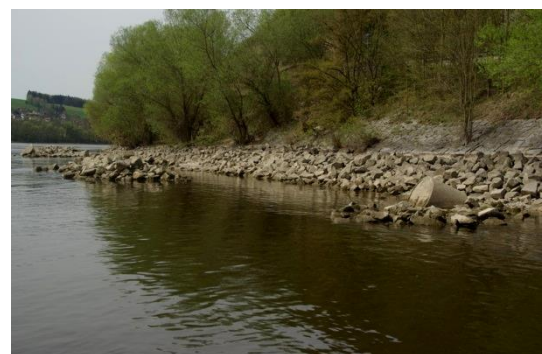
Abbildung 88: Bereits umgesetzte Revitalisierung bei Lindau.

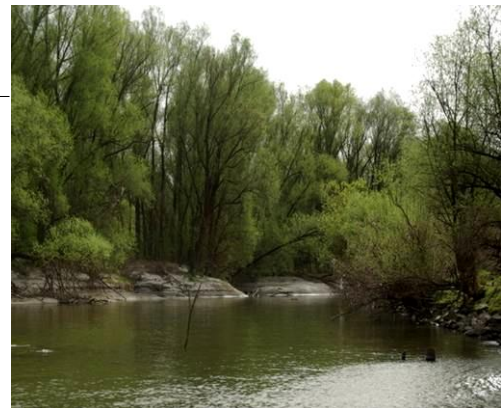
Abbildung 90: Links: Strukturtypen im Bereich der Maßnahme – zum Großteil verlandetes Altwassersystem; Rechts: Kräutelssteiner Altwasser mit erkennbaren Feinsedimentufern

In diesem Abschnitt gegenüber dem Stadtteil Lindau unterhalb der Kräutelssteinbrücke ist die dominierende Uferstruktur des Hauptstroms grober Blockwurf. Im Bereich des Altwassers liegen neben grobem Blockwurf auch flache Feinsedimentufer vor. An der Außenlinie im Bereich des Blockwurfs bei Strom-km 2223,70 befinden sich zwei Bachmündungen. Im unmittelbaren Hinterland liegen verlandete Altarmbereiche.

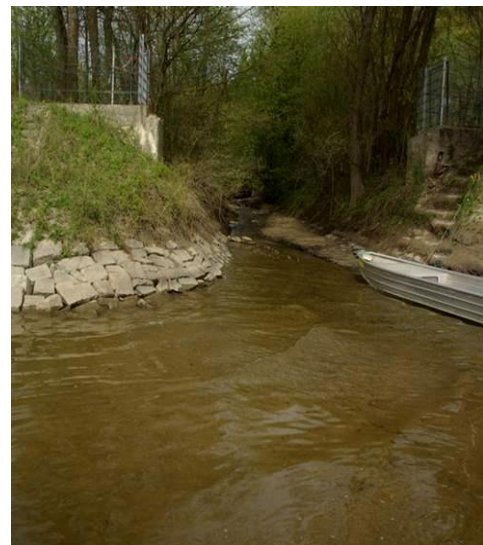
Abbildung 93: Strukturtypen im Bereich der Maßnahme - Hafen mit durchgehender Blockwurfstruktur bei Lindau mit Bachmündung.

Die Uferstrukturen des Betriebshafen Lindau bestehen zur Gänze aus grobem Blockwurf der lediglich im Bereich der Mündung eines kleinen Baches ins Hafenbecken durch Feinsedimentablagerung kurz unterbrochen wird. Im unmittelbaren Hinterland des Hafens befindet sich eine unbebaute Fläche, auf der mehrere ökologische Ausgleichsmaßnahmen (Reptilienhabitat, Magerwiese) umgesetzt wurden.

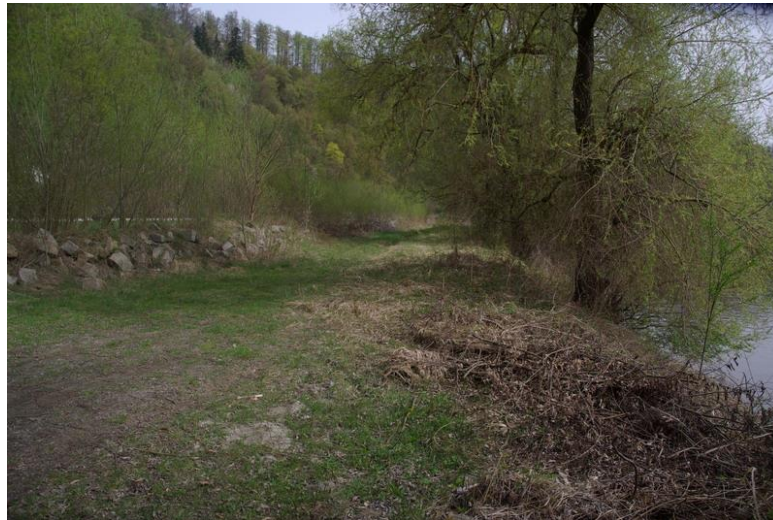
Abbildung 94: Die unverbaute Fläche im Vorland oberhalb des Hafens Lindau (mit erkennbarer Blocksteinschichtung für Reptilien) bietet eine Möglichkeit für die Neuschaffung von Nebengewässern.

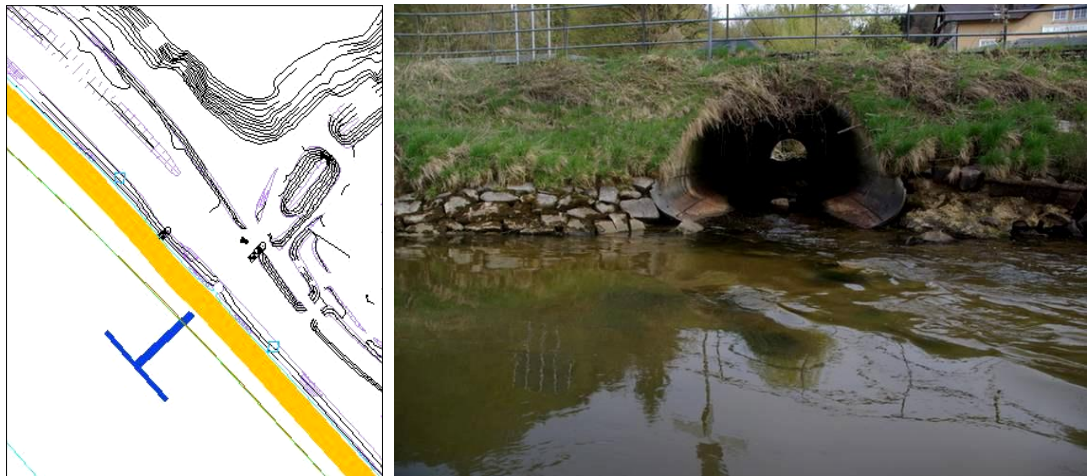
Abbildung 99: Links: Strukturtypen im Bereich der Maßnahme - durchgehende Blockwurfsicherung im Mündungsbereich des Hörreuther Bachs;  
Rechts: Verrohrter Ab-schnitt im Mündungsbereich

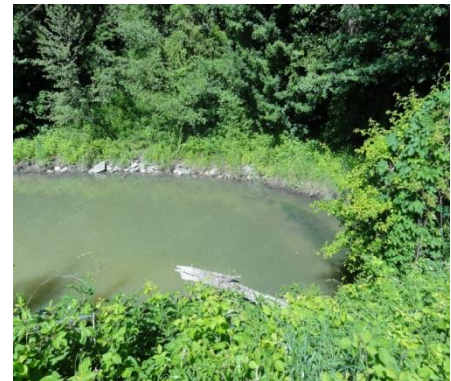
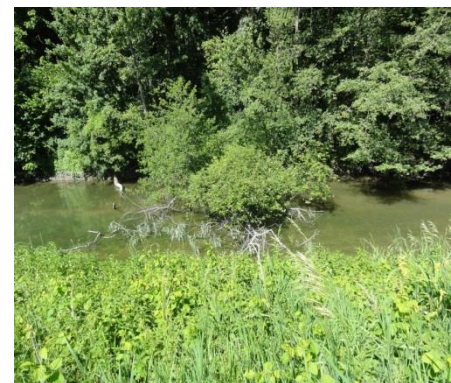
Abbildung 101: Links: Strukturtypen im Bereich der Maßnahme Kernmühler Sporn; Rechts oben: grober Blockwurf, rechts mittig: durch die Feinsedimentauflage und den Bewuchs wirkt die Uferstruktur sehr heterogen; rechts unten: natürliche Flachwasserzone.

Die Uferbereiche des Kernmühler Sporns sind im vorderen Bereich des Altwassers durch Blockwurf gesichert. Die Anbindung zum Hauptstrom erfolgt über eine Verrohrung, die unterhalb der Straße verläuft und bei Regulierungsniederwasser (RNW) eine Tiefe von 30 cm und bei Mittelwasser (MW) von 60 cm aufweist. Im Anschluss an den Blockwurf befinden sich Uferbereiche die ebenfalls durch Blockwurf gesichert wurden, jedoch aufgrund der

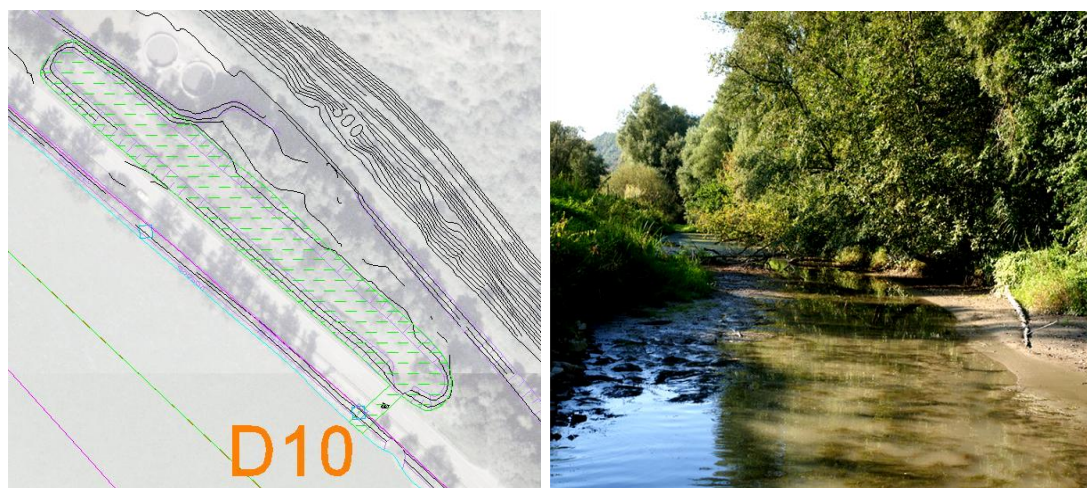
Abbildung 102: Links: Ökologische Aufwertung des Kernmühler Sporns, Rechts: Kernmühler Sporn bei Niedrigwasser.

| Abbildung 102: Links: Ökologische Aufwertung des Kernmühler<br>Sporns, Rechts: Kernmühler Sporn bei Niedrigwasser..... | 104 |

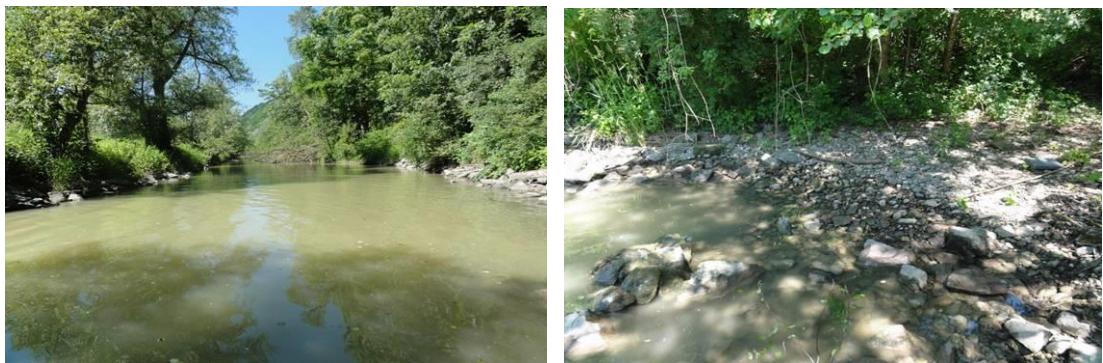
Die Uferstrukturen des Mannheimer Sporns sind dem des Kernmühler Sporns sehr ähnlich. Der Bereich der Anbindung an den Hauptstrom ist durch groben Blockwurf gesichert der durch Feinsedimentablagerungen und Bewuchs im weiteren Verlauf heterogener wird bis er schließlich in ein natürliches Flachufer übergeht. Die vordere Spitze des Mannheimer Sporns weist einen kleinen Bereich mit grober Kiesstruktur auf.

Abbildung 105: Links: Uferbereiche des Mannheimer Sporn, Rechts: Kleiner Bereich mit Kiesstruktur im Anbindungsbereich an den Hauptstrom.

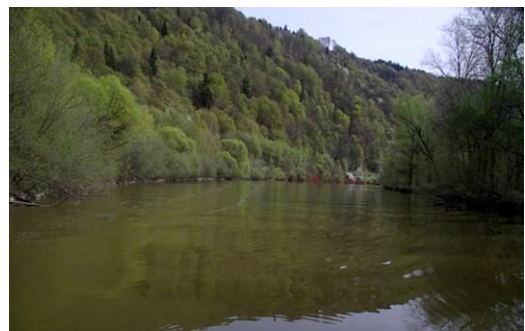
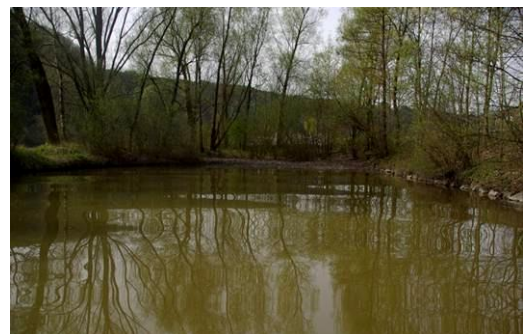
Beim Altwasser Erlau handelt es sich um einen flachen Altwasserbereich unterhalb der Erlaumündung. Durch Sedimentablagerungen weist es sehr geringe Tiefen auf. Die Ufer sind rechts und links durch Blockwurf gesichert, wobei das linke Ufer durch Feinsedimentablagerungen und Bewuchs sehr natürlich ausgeformt ist und zusätzlich durch Totholz und überhängende Vegetation strukturiert wird. Am Ende des Altwassers befindet sich eine flach auslaufende Feinsedimentbank.

Abbildung 112: Links: Strukturtypen im Bereich der Maßnahme - Altwasser Erlau; Rechts oben: Linkes Ufer nur mit Blockwurf und rechtes Ufer aus Blockwurf mit Feinsedimentauflage und Bewuchs; rechts unten: Sedimentbank.

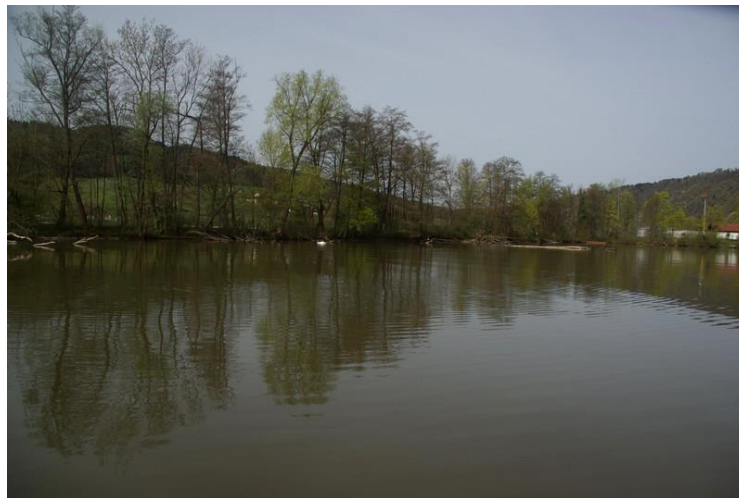
Das Altwasser Obernzell wird auf drei Seiten durch groben Blockwurf und auf einer Seite durch Blockwurf mit Feinsedimentauflage und Bewuchs begrenzt (Abbildung 116). Bei letzterem handelt es sich um ein natürlich wirkendes Stillgewässerufer mit Totholzstrukturierungen und flacher Uferzone. Wie im Altwasser Erlau ergibt sich auch hier die, durch anorganische Feinsedimentablagerungen bedingte Problematik der Verlandung.

Abbildung 116: Rehtes Ufer des Altwassers Obernzell: durch Feinsedimentablagerungen und Vegetation natürlich ausgeformter Blockwurf mit Totholzstrukturierungen.

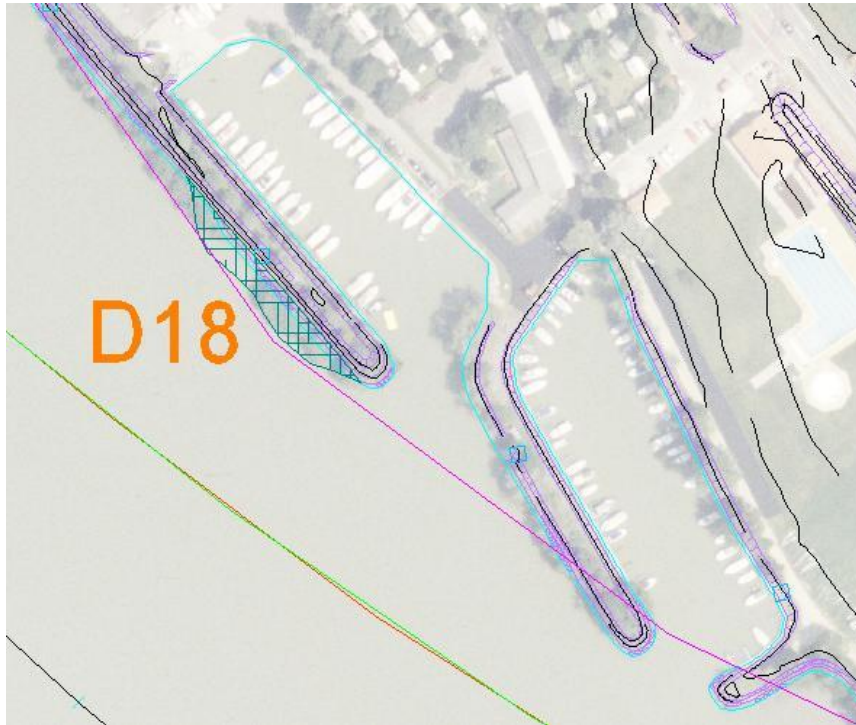
Abbildung 119: Uferstrukturierung durch Totholz und Kurzbuhnen an der Außenmauer des ersten Hafenbeckens in Obernzell.

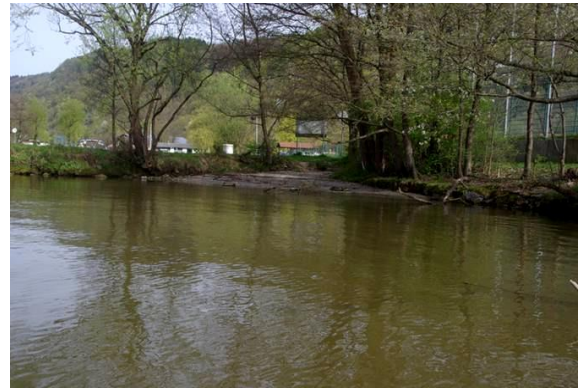
Oberhalb und im Einfahrtsbereich zum zweiten Hafenbecken von Obernzell ist das Ufer mittels groben Blockwurfs gesichert. Unterhalb schließt an den Blockwurf eine kleine naturnahe Kiesbank an welcher anschließend wieder grober Blockwurf als Strukturtyp folgt.

Abbildung 120: Strukturtypen im Bereich der Maßnahme - Blockwurfufer und bestehende Kiesstruktur unterhalb der Hafenanlage 2 in Obernzell.

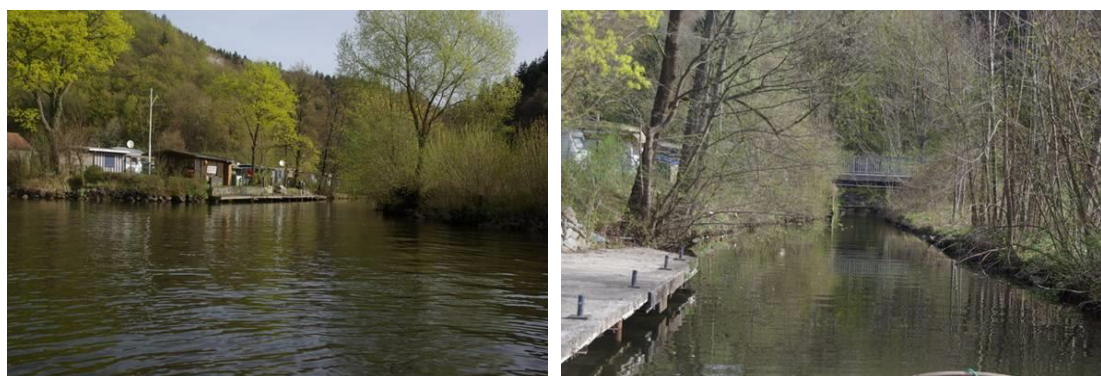
Abbildung 126: Links: anschließender Campingplatz auf der rechten Seite der Mündung des Kohlbaches; Rechts: Kohlbach, Blick entgegen der Fließrichtung.

definiert, da, wie in Abbildung 126 ersichtlich, der Campingplatz direkt anschließt und somit kaum verfügbare Fläche vorhanden ist. Entlang des Hauptstromes werden durch Vorschüttungen neue Uferbereiche mit Kies geschaffen. Die Strukturen reichen von der Kohlbachmündung bis zur Messstelle Grünau mit einer kurzen Unterbrechung im Bereich Strom-km 2206,80 bis 2206,70.

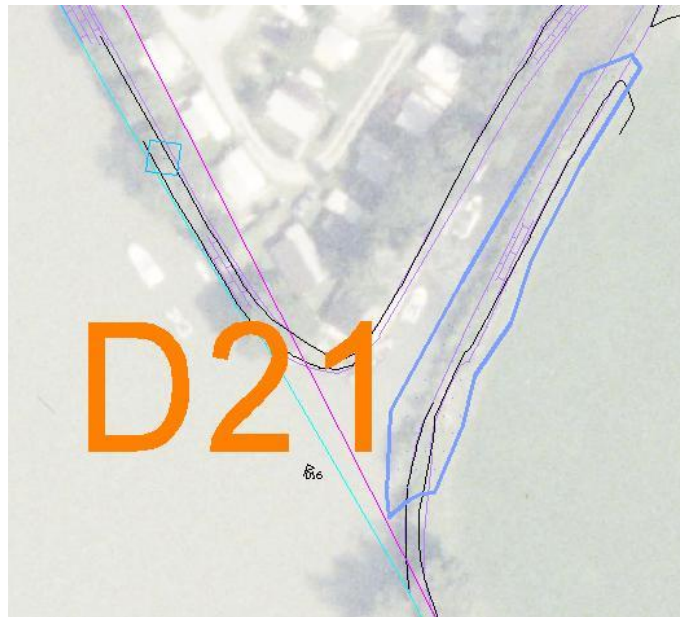
Im Bereich der Bachmündung des Kohlbaches wird an der linken Uferseite ein Uferrückbau (Abbildung 127) und somit die Wiederherstellung eines natürlichen Ufers vorgeschlagen. Am rechten Ufer werden keine Maßnahmen

Abbildung 127: Uferückbau im Bereich der Kohlbachmündung, sowie Einströmbereich des ersten Nebengewässers und Beginn der angrenzenden Kiesstruktur am Hauptstrom.

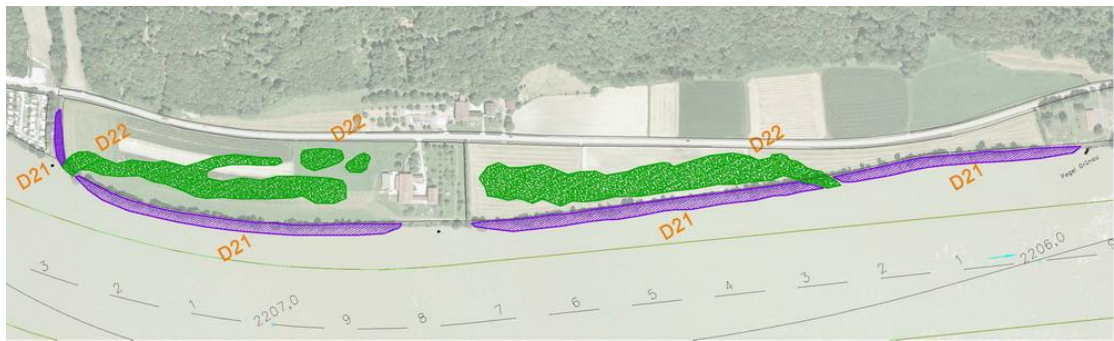
Abbildung 128: Maßnahmenpaket D21 [blau] und D22 [grün] für den Bereich zwischen Kohlbachmündung und der Messstelle Grünau.

Da im Bereich Grünau verschiedene Maßnahmen mit unterschiedlichen Effekten umgesetzt werden können wird als D21 zuerst die Schaffung von Kiesbänken und naturnahen Uferbereichen beschrieben und unter dem Punkt D22 folgt die Beschreibung der Umsetzung potentieller Nebengewässer. Beide Maßnahmen werden in ihrem gesamten Ausmaß in Abbildung 125 (Bestand) und in Abbildung 128 (Maßnahme) dargestellt.

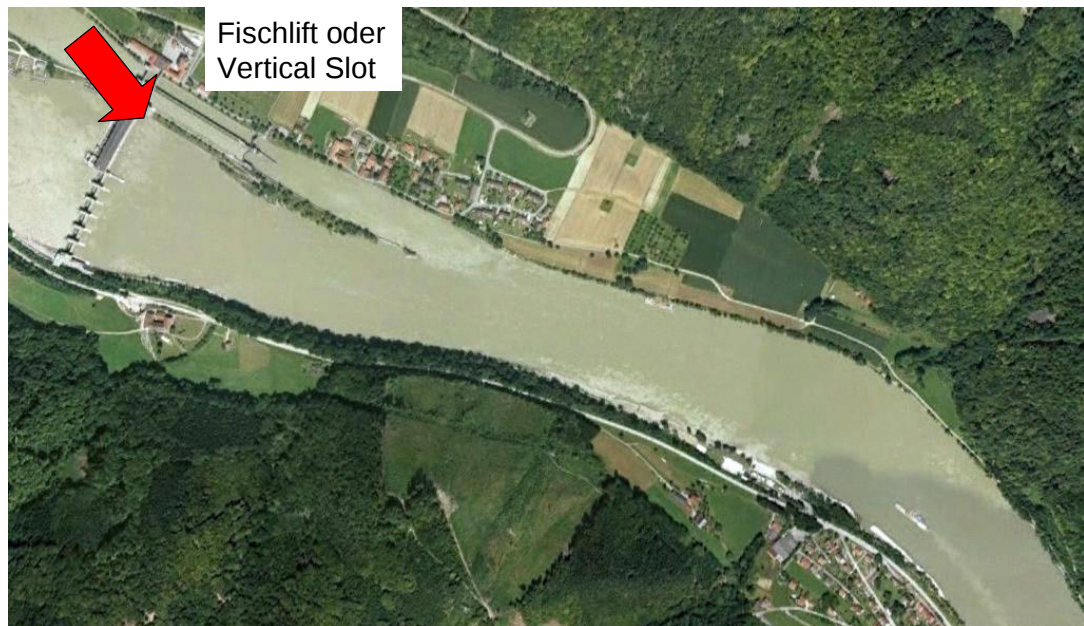
Speziell der turbulente Bereich im unmittelbaren Turbinenunterwasser wäre für schwach schwimmende Arten bzw. Stadien nur schwer erreichbar. Aufgrund der großen Wassertiefen ist hier auch der sohlebene Anschluss einer Fischaufstiegshilfe nur mit Einschränkungen umsetzbar.

Die Platzverhältnisse auf der Trenninsel sind sehr beschränkt. Zudem ist bei der Querung der Bauwerke auf Höhe des Kraftwerks mit großen technischen Problemen zu rechnen. Teilabbrüche bzw. aufwendige Umbauten am bestehenden Kraftwerk wären wegen der beengten Platzverhältnisse notwendig.

Abbildung 131: Position für Einstieg in technische OWH direkt am Kraftwerk.

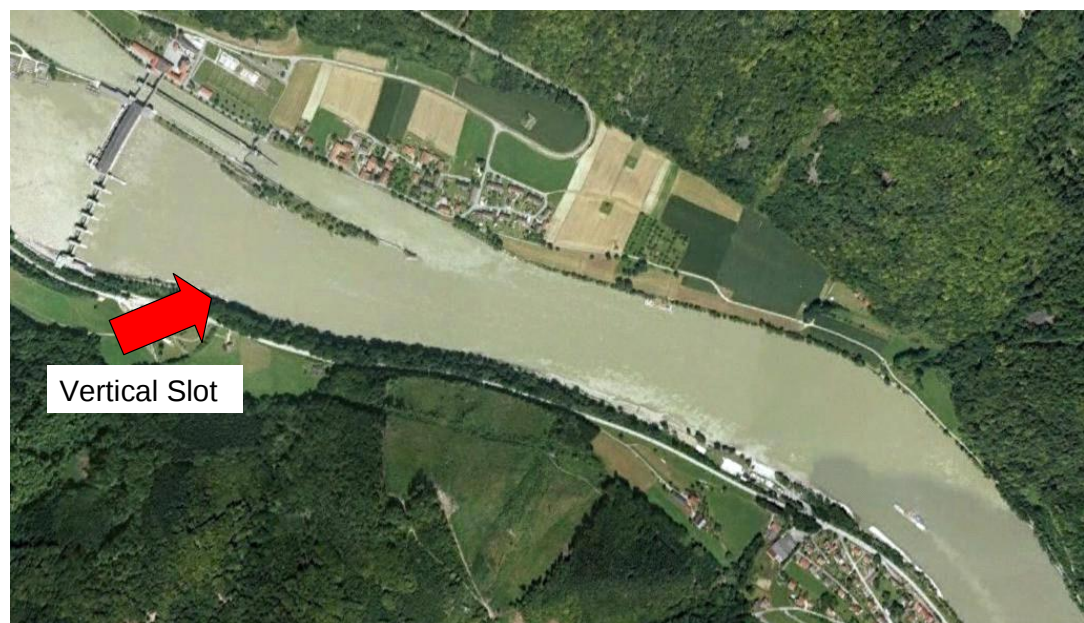
Bei einem Vertical Slot Pass am orographisch rechten Ufer der Donau (Österreich), also im Bereich der nur bei Hochwasser beaufschlagten Wehrfelder, ist die Auffindbarkeit grundsätzlich als ungünstig zu bezeichnen, da sich eine ausreichende, dauerhafte Lockströmung der Donau erst einige hundert Meter (ca. km 2203,0) flussabwärts an das rechte Ufer anlegt. Bei entsprechender Größe der Leitströmung und Positionierung der Mündung ins Unterwasser ist aber auch hier die Auffindbarkeit für strömungsliebende Arten zu erwarten.

Abbildung 132: Position für Einstieg in technische OWH am rechten Ufer.

Der Einstieg durch die hohe, fast senkrechte Ufer-Gewichtsmauer im Unterwasser und der analoge Ausstieg im Oberwasser wären bei den sehr beengten Platzverhältnissen sowohl technisch schwierig herzustellen als auch schwierig mit den Gestaltungsgrundsätzen von technischen Fischaufstiegsanlagen in Einklang zu bringen.

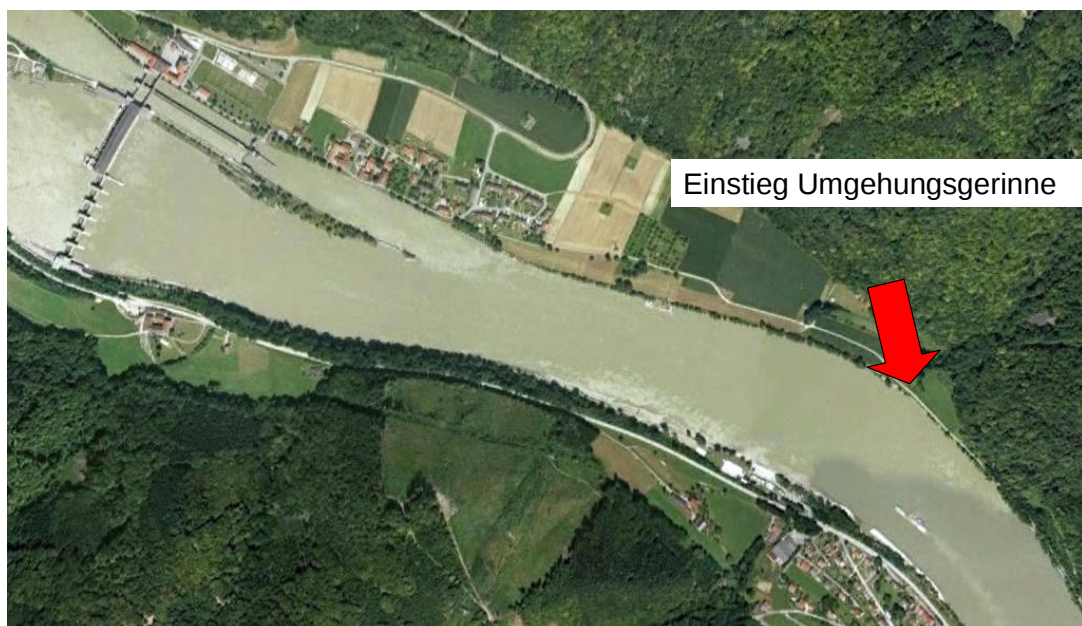
Neben der Durchgängigkeit gilt auch dem Aspekt der Schaffung von gewässertypspezifischen Lebensräumen besonderes Augenmerk. Technische Lösungen bieten diesbezüglich kein Potential. Beim Umgehungsgerinne können hingegen in Abhängigkeit von Länge, Morphologie und Abflussdynamik wertvolle Fließgewässerlebensräume geschaffen werden.

Diese Variante beherbergt jedoch ein gewisses Konfliktpotential, da hier einerseits einige ökologisch hochwertige Bereiche und andererseits auch einige landwirtschaftlich intensiv genutzte Flächen beansprucht werden. Zusätzlich würde das Umgehungsgerinne östlich der Ortschaft Jochenstein ein bestehendes Trinkwasserschutzgebiet (Zone II-III) queren.

Abbildung 133: Position für Einstieg des Umgehungsgerinnes.

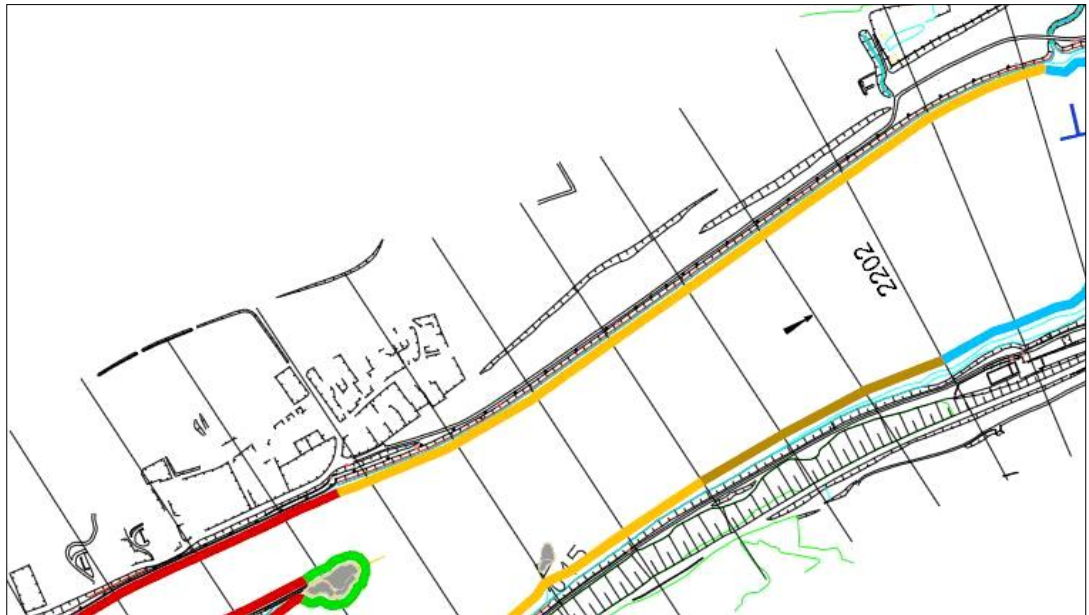
Der linke Uferbereich im Unterwasser des KWs Jochenstein besteht im Bereich der Maßnahme durchgehend aus groben Blocksteinen und reicht bis zur Mündung des Dandlbachs wo sich direkt im Anschluss eine im Rahmen von Revitalisierungsmaßnahmen geschüttete Kiesbank befindet.

Abbildung 134: Strukturtypen im Bereich der Maßnahme – bestehender grober Blockwurf.
