## „Donau von Kachlet bis Jochenstein mit Inn- und Ilzmündung“

# **Managementplan für das FFH-Gebiet 7447-371 "Donau von Kachlet bis Jochenstein mit Inn- und Ilzmündung"**

## *Maßnahmen*

| <b>Stand:</b> | <p>Juni, 2016</p> |

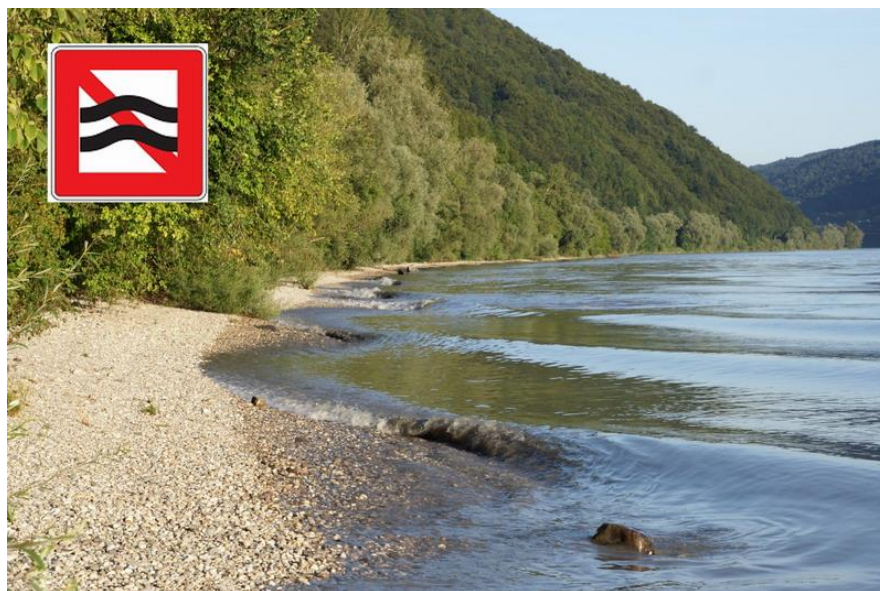
Zur direkten Verminderung der Ausprägung des Wellenschlags kann eine Reduktion der Zahl, Größe oder Geschwindigkeit von Schiffen dienen. Auch der Aufrechterhaltung des derzeit bestehenden Verbots der Befahrung des Inns kommt eine hohe Bedeutung zu. Grundsätzlich wäre die Ausweisung von besonders sensiblen Abschnitten mit reduzierter Geschwindigkeit am sinnvollsten. Diesbezüglich sind insbesondere die (kurzen) Stauwurzeln der Staukette anzuführen, wo mit Geschwindigkeitsbegrenzungen auf einer Strecke von wenigen Kilometern stromab der Schleusen eine wirkungsvolle Schonung der für die Reproduktion typischer Flussfischarten entscheidenden Habitate erreicht werden könnte. Tatsächlich sind bereits derzeit –im Bereich von Länden – Abschnitte verordnet und gekennzeichnet, wo das Verursachen von Wellenschlag verboten ist (»Verbot, schädlichen Wellenschlag oder Sog zu verursachen«).

Abbildung 136: Wellenschlag auf Kiesstruktur gegenüber Engelhartszell  
im Bereich des Schifffahrtszeichens „Verbot, schädlichen Wellenschlag oder Sog  
zu verursachen“ (kleines Bild).
