## Schadstoffratgeber Gebäuderückbau

# Rohre

Stand: 09/2020

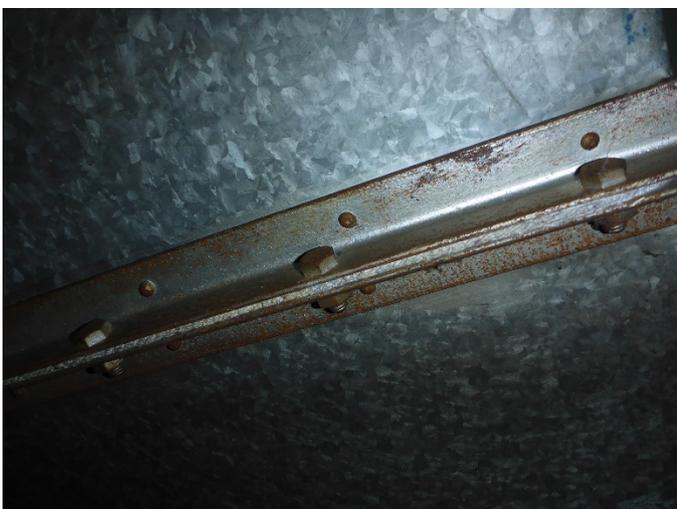
Abb. 1: Asbestschnur im RLT-Kanalflansch

Zur Abdichtung von Rohrverbindungen wurden früher teergetränkte Schnüre (PAK) in die Rohr-Muffen eingebettet.

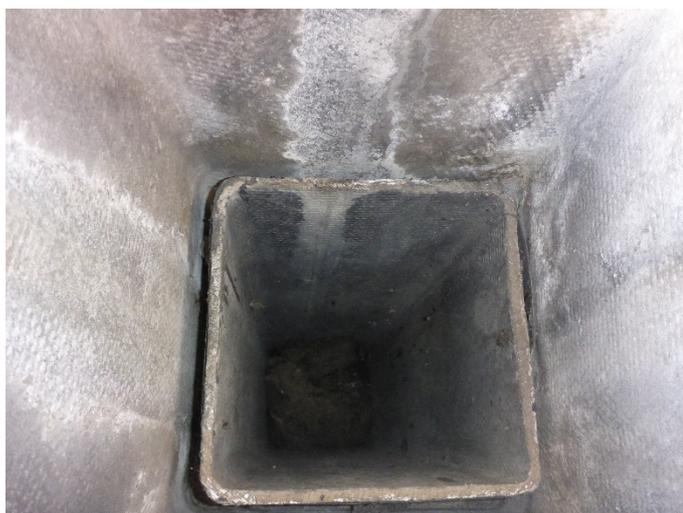
Abb. 2: Lüftungskanal aus Asbestzement

[Asbestzementrohre](#) finden sich im Bereich für die Trinkwasserversorgung, bei Abwasserleitungen sowie bei Kanalrohren für Misch-, Schmutz- und Regenwasserkanäle. Einsatzgebiete fanden sich auch in der Haus- und Grundstücksentwässerung, sowie bei Abgas- und Lüftungsleitungen. Asbestzementrohre wurden bis in die 1990er Jahre verwendet.
