Positivbeispiele zum Flächenrecycling bei Altlasten

Teppichwerk in Regensburg

Autor: Bernd Englmeier, Stadt
Regensburg

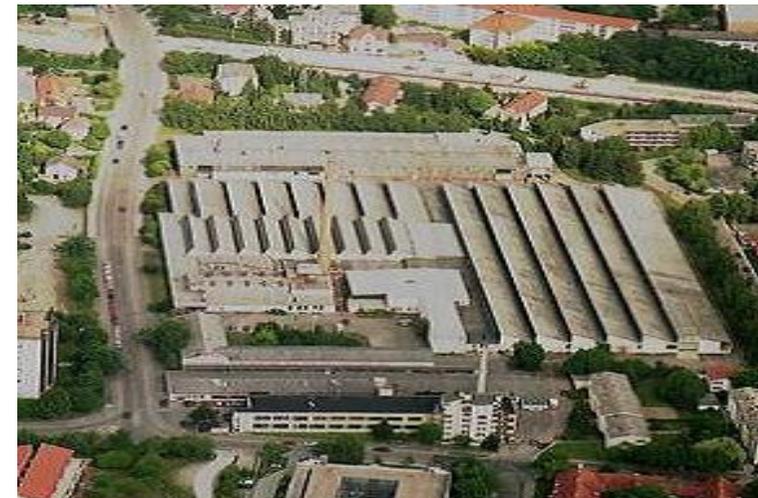
Luftbild des ehemaligen Teppichwerkes

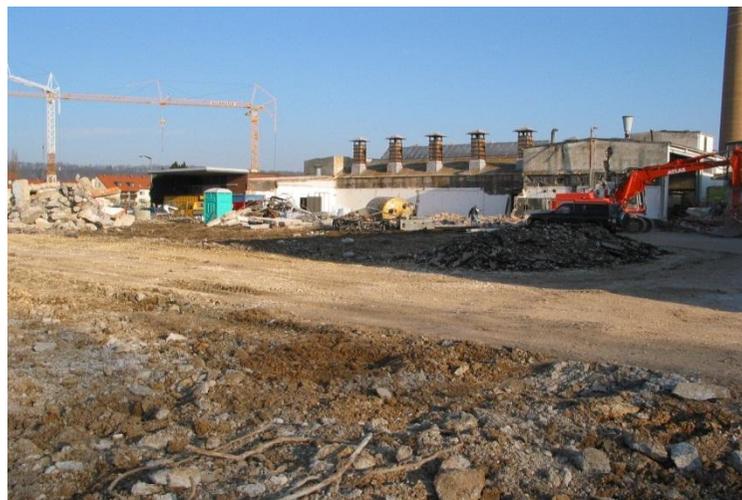
Rückbau der ehemaligen Teppichfabrik

Die Rückbauarbeiten zur Beseitigung der Gebäude begannen im Herbst 2002 auf Basis eines detaillierten Rückbaukonzeptes, wobei zunächst die schadstoffhaltigen Bauteile getrennt ausgebaut wurden. Aufgrund der Arbeitsschutzbestimmungen gestaltete sich hierbei die Entfernung des asbesthaltigen Estrichbelages sehr aufwendig. Für die Öffentlichkeit war die Sprengung des 60 m hohen Kamins der Höhepunkt der Rückbauarbeiten. Die Neubebauung des Geländes erfolgte sukzessive von West nach Ost in mehreren Bauabschnitten mit vorangehender Sanierung der Bodenverunreinigungen, wobei zeitweise noch Reste der alten Teppichwerkshallen neben den bereits bezogenen neuen Wohngebäuden vorhanden waren.

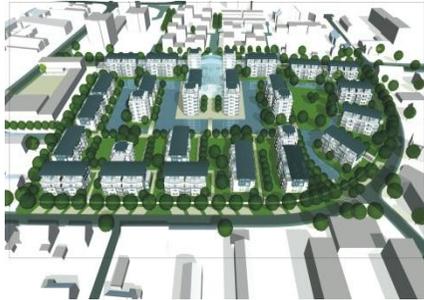
Modell der Nachnutzung

Bei der „Wohnoase am Hochweg“ handelt es sich um eine hochwertige Wohnanlage mit rund 650 Wohneinheiten, verteilt auf ca. 30 unterschiedliche Einzelgebäude sowie 4.000 m² Gewerbeflächen, die hauptsächlich auf einer (Halb-)Insel im Zentrum des Quartiers untergebracht sind.

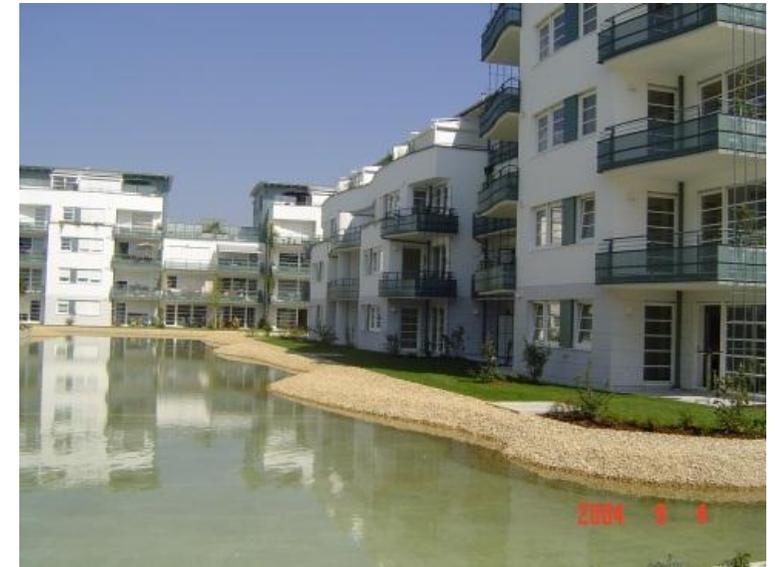
Zentrale Wasserfläche

Kennzeichnend ist neben der aufwändigen technischen und architektonischen Gestaltung der Gebäude die Freiflächenplanung: Zahlreiche Wasserflächen, die zugleich als Regenwasserspeicher und Absetzbecken zur Vorreinigung fungieren, verschaffen eine interessante Wohnatmosphäre. Aus städtebaulicher Sicht gelang mit dieser Flächenrecyclingmaßnahme eine deutliche Aufwertung des gesamten Stadtteils. Da auch kleinere benachbarte Flächen in ähnlicher Form umgestaltet wurden, entstand innerhalb weniger Jahre aus einem Mischgebiet mit hohem Anteil an Gewerbe- und Industriebetrieben ein Vorzeigeviiertel, welches nun überwiegend als Wohngebiet genutzt wird.
