Positivbeispiele zum Flächenrecycling bei Altlasten

Ehemalige Husqvarna-Meister-Werke in Schweinfurt

Autor: Karsten Balzer, Stadt Schweinfurt

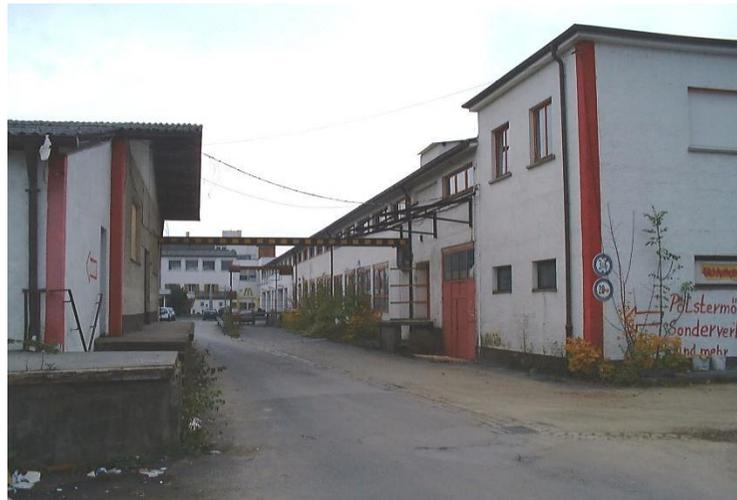
Alte Werkshallen der Nähmaschinenfabrik

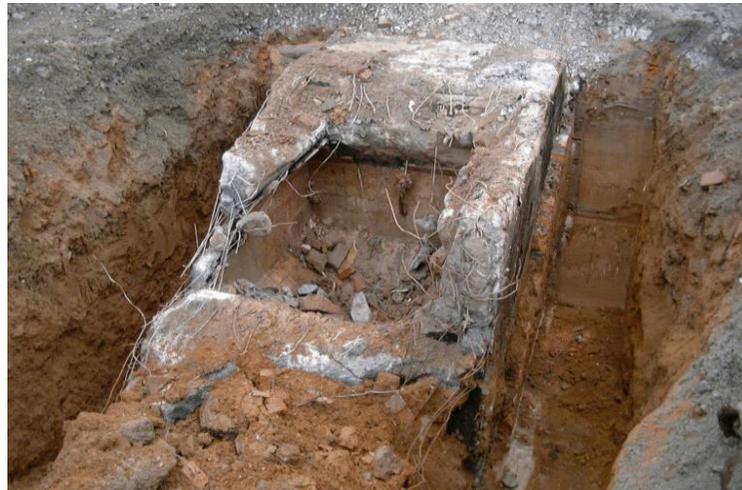
Daneben wurden Kontaminationen der Gebäudesubstanz im Bereich der ehemaligen Galvanik mit Schwermetallen (Chromat, Kupfer, Nickel) und Cyanid festgestellt. Orientierende Bodenuntersuchungen in diesem Bereich ergaben ebenfalls Hinweise auf erhöhte Belastungen des Bodens mit Chrom-VI.

Freigelegte Neutralisationsgrube der Galvanik

Des Weiteren wurden eine Neutralisationsgrube und die Kanalstränge für Betriebsabwässer abgebrochen und das umliegende Bodenmaterial ausgehoben. Wasserhaltungsmaßnahmen waren, aufgrund der mit ca. 4,0 bis 4,5 Meter unter Geländeoberkante noch über den Grundwasserflurabstand (ca. 5 Meter) liegenden Aushubtiefe nicht erforderlich.

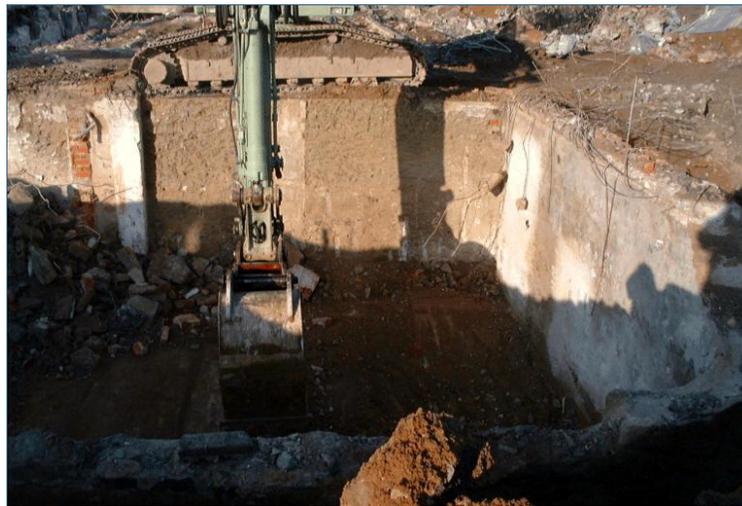
Tiefbaumaßnahmen

Im Anschluss daran wurde ein Aushub der unterlagernden Bodenschichten bis ca. einem Meter Tiefe vorgenommen, da in Voruntersuchungen sanierungsrelevante Eluatkonzentrationen von Chromat gemessen wurden

Es wurden etwa 1.000 t Aushub und Abbruchmaterial entsorgt bzw. verwertet. Darüber hinaus wurden bei noch vorhandenen Altlastverdachtsbereichen der Verdacht auf weitere Kontaminationen ausgeräumt.
