Brandschutztüren

Beschreibung

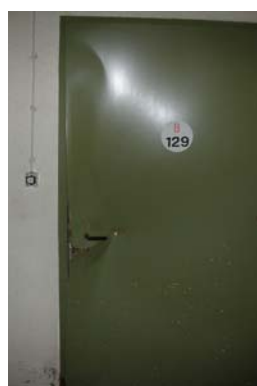
Brandschutztür

In der Regel handelt es sich um Metalltüren mit den Bezeichnungen T 30 oder T90 („Feuerwiderstandsdauer“ von 30 bzw. 90 Minuten). Sowohl im Schlosskasten als auch in der Türblatffüllung kann [asbest](#)haltiges Material verbaut sein. Schwachgebundene asbesthaltige Leicht**bauplatten** finden sich auch in Einzelfällen als Zargenstreifen hinter Brandschutztüren.

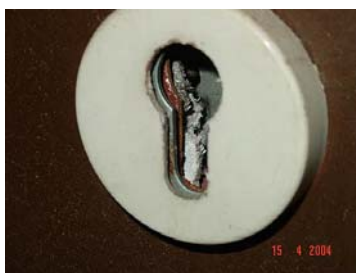
Brandschutztür mit Asbestplatte im Schlosskastenbereich
