Dachbahnen

408

Stand: 09/2020

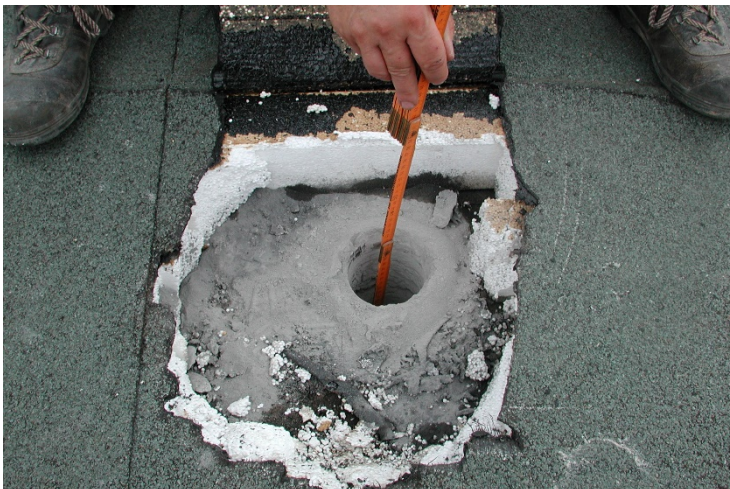
Abb. 1: Polystyrol-Dachdämmung unter teer- und asbesthaltiger Dachpappe

Häufig finden sich bei älteren Gebäuden mehrere Lagen (und Generationen) von [Dachbahnen](#) übereinander verlegt, die nicht selten miteinander als Paket "verbacken" sind. Die vollflächige Verklebung der teerhaltigen Dachbahnen erfolgte mittels heißem Teer, was dazu führte, dass häufig auch die Bretterschalung oder der mineralische Unterbau durch eingedrungenen Teer mit [PAK](#) belastet wurde.
