Fensterbänke

Beschreibung

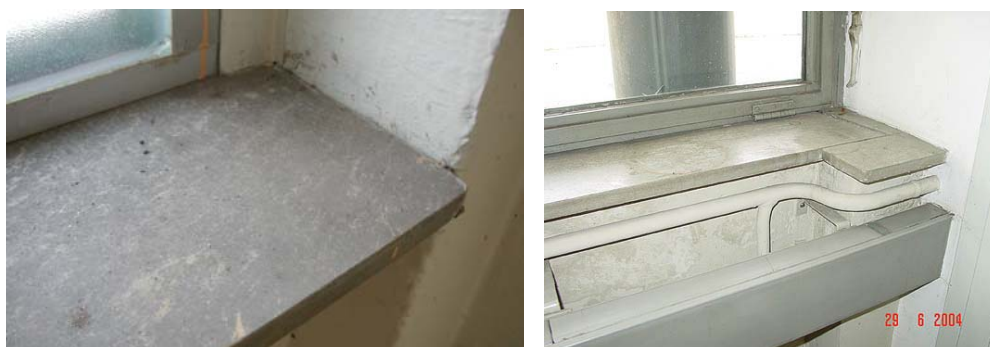
Neben [Holz](#)-, Metall- und Natur- bzw. Kunststeinfensterbänken wurden vorwiegend in den 60er bis 80er Jahren auch Fensterbänke aus [Asbestzement](#) verwendet. Mit Erfahrung lassen sich diese durch den Fachmann bereits optisch erkennen.

Asbestzement-Fensterbrett

Die Anschlussfugen sind oft mit elastischen [Fugenmassen](#) ausgespritzt (möglicherweise [PCB](#)-haltig).
